# AKUSTICKÁ DETEKCE DŘEVOKAZNÉHO HMYZU

## VALAŠSKÉ MUZEUM V PŘÍRODĚ - ROŽNOV POD RADHOŠTĚM

# POSUDKOVÁ ZPRÁVA

TS011/2015

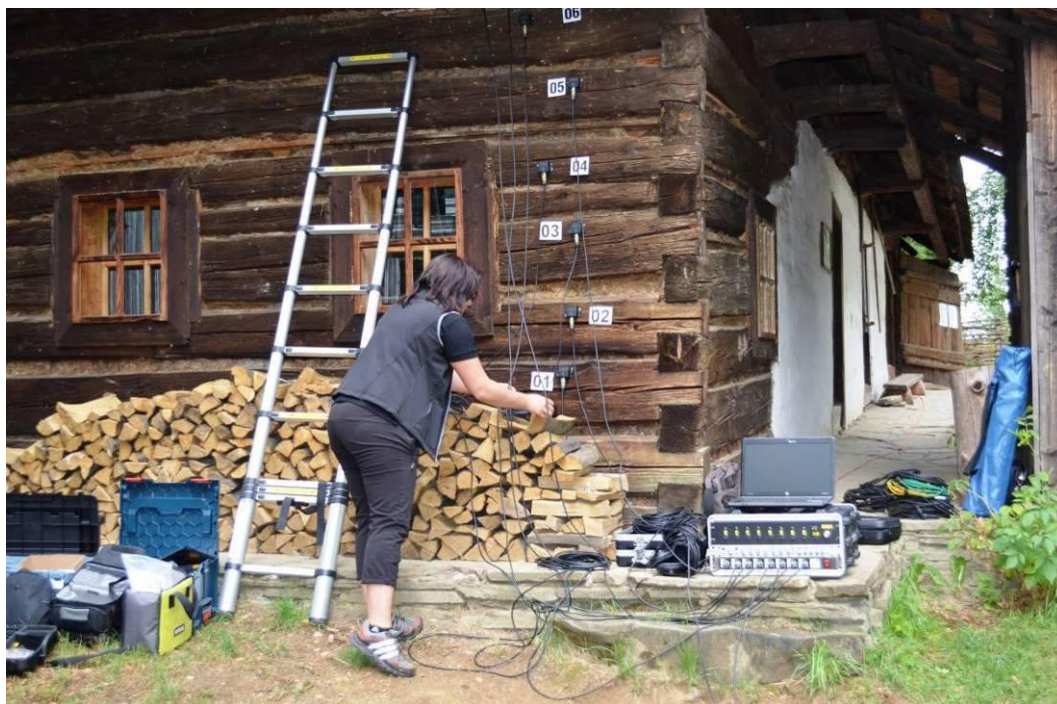
Obr. 4 Sektor S1 na štítové stěně roubeného objektu Chalupy z Prlova.

| | číslo<br>senzoru | druh<br>poškození | stupeň<br>poškození | | číslo<br>senzoru | druh<br>poškození | stupeň<br>poškození | | číslo<br>senzoru | druh<br>poškození | stupeň<br>poškození |
|---|---|---|---|---|---|---|---|---|---|---|---|
| sektor 1 | 1 | C | 1 | sektor 2 | 1 | C | 1 | sektor 3 | 1 | C | 1 |
| | 2 | C | 1 | | 2 | C | 1 | | 2 | C | 2 |
| | 3 | C | 2 | | 3 | C | 2 | | 3 | C + A | 3 |
| | 4 | C | 2 | | 4 | C | 2 | | 4 | C + A | 3 |
| | 5 | C | 2 | | 5 | C | 3 | | 5 | C + A | 3 |
| | 6 | C | 3 | | 6 | C | 3 | | 6 | C + A | 3 |
| | 7 | C | 3 | | 7 | C | 2 | | 7 | C | 2 |
| | 8 | C | 2 | | 8 | C | 2 | | 8 | C | 2 |

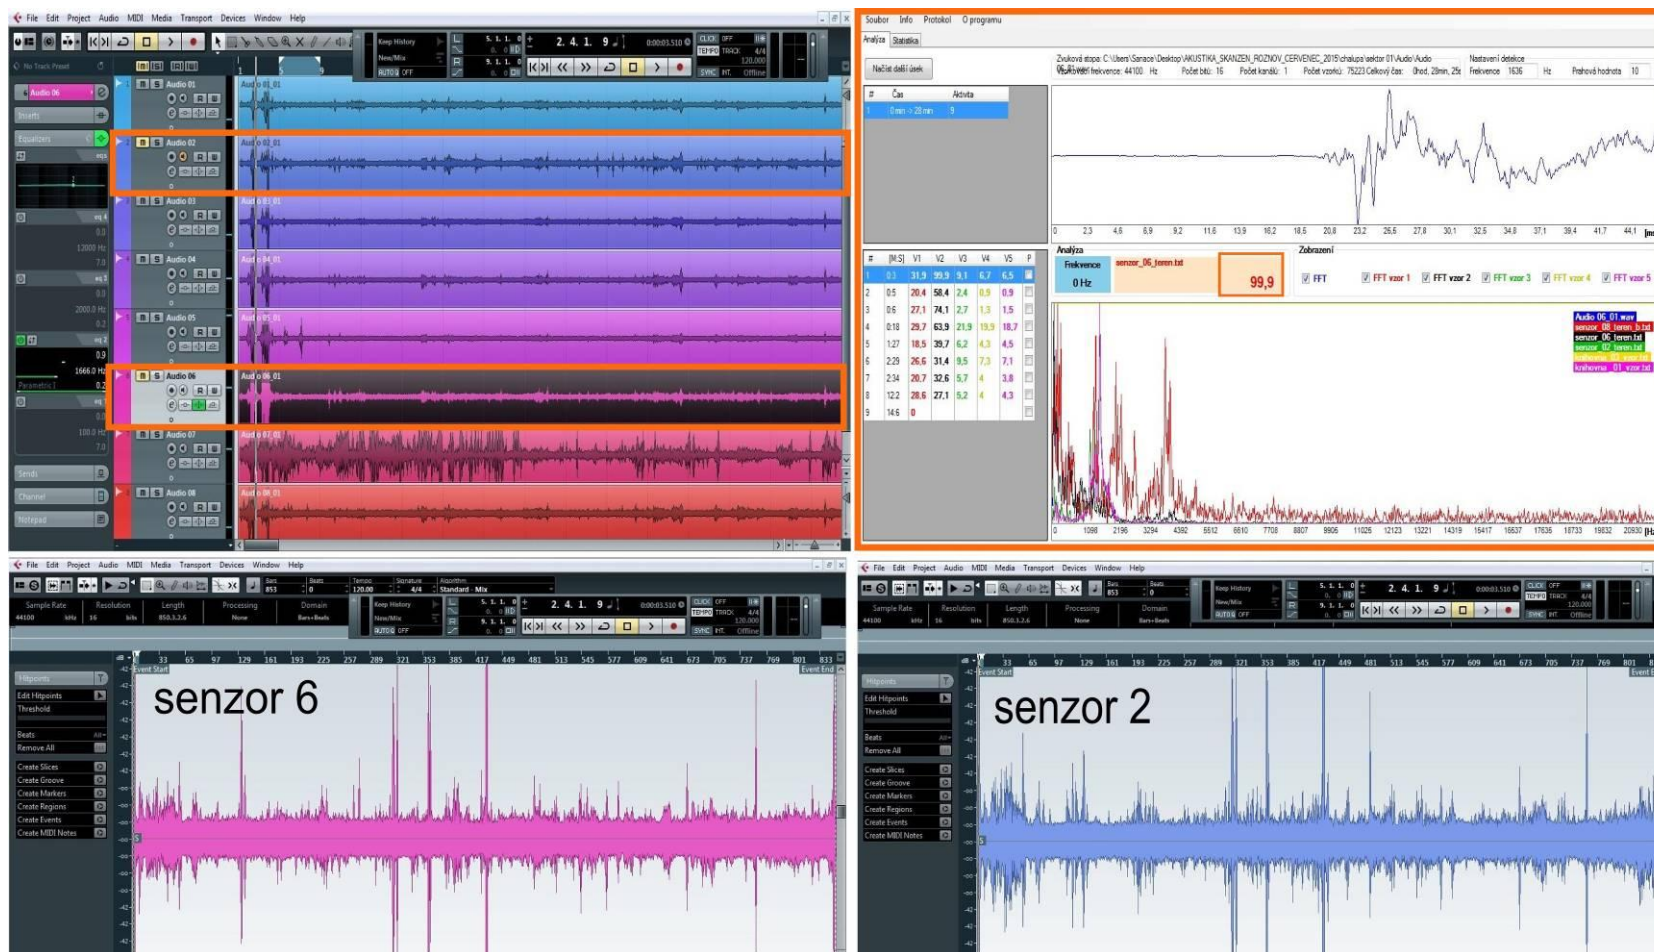
Obr. 14 Nejvyšší dosažené hodnoty korelačních faktorů Chalupa z Prlova  
- sektor S1, na senzorech 6 a 2

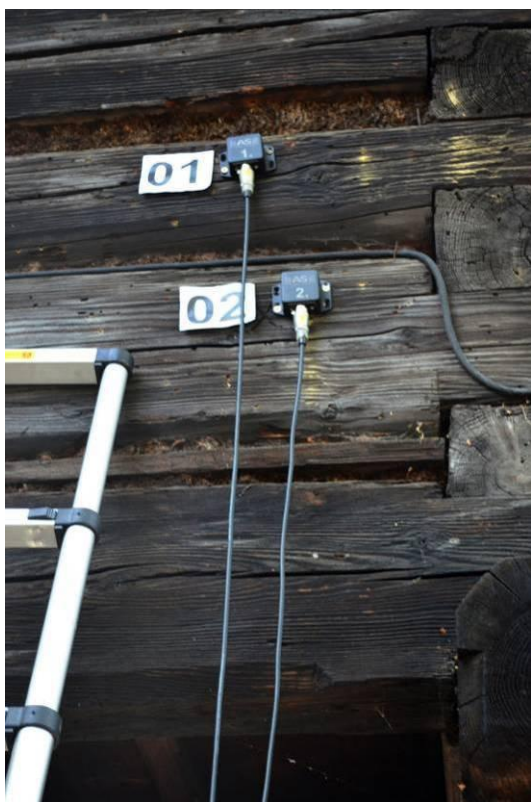
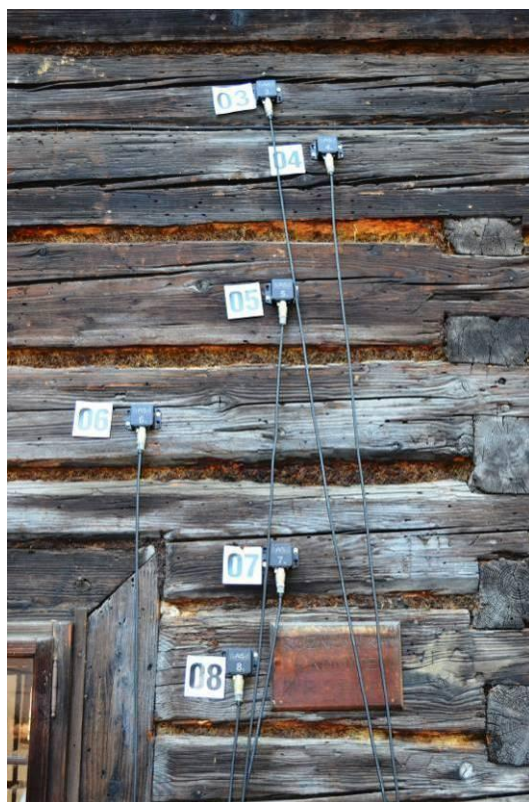
V sektoru S1 byly první dva senzory předsazeny do trámů roubení nesoucí konzolu balkónu. Po vizuálním průzkumu byla nalezena čerstvá drť způsobená výletem dospělého imága, napadení bylo tedy naprosto zřetelné. Akustický systém měl lokalizovat rozsah míry poškození a současně odhalit možné skryté napadení. V sektoru S1 byla detekována zřetelná aktivita na senzorech 1 a 2 s  $KF > \text{než } 78$ , této skutečnosti odpovídal i záznam ze SW Cubase Elements 6, čerstvé výletové otvory a příznivá vlhkost. Hodnoty na senzoru 3 a 4 vykazovaly parazitní šum (obr. 24), jednalo se o periodicky se opakující stejný signál na všech senzorech. Na senzorech 6, 7 a 8 byly hodnoty korelačních faktorů větší než 60 a signály korespondovaly se spektrem ze záznamu ze SW Cubase Elements 6, který aktivitu larev tesaříka vykazoval.

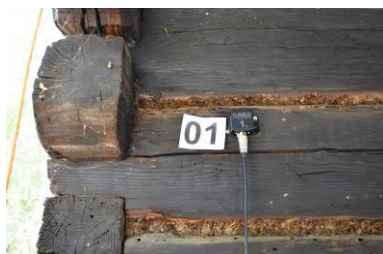
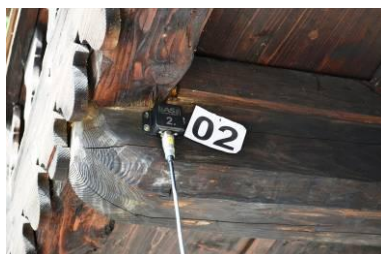
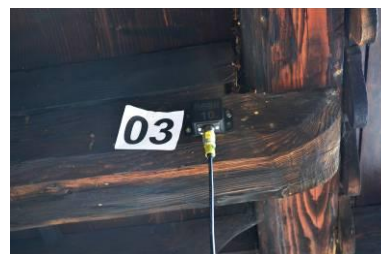
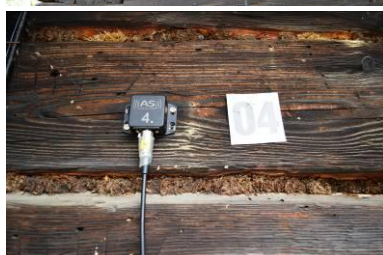
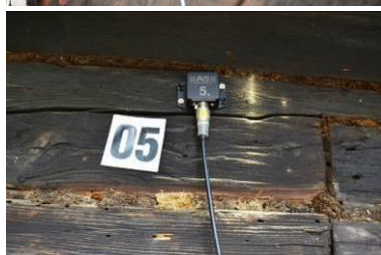
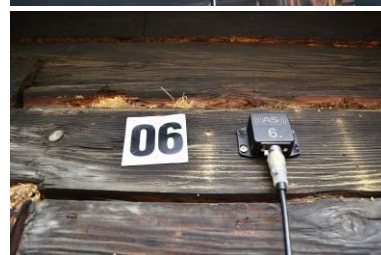
Obr. 19 Sektor S5 na štítové stěně Rožnovské radnice

Senzory v sektoru S5 byly rozmístěny na trámy roubení s ohledem na vizuální stopy biotické degradace. Z toho senzory 2 a 3 byly umístěny na konzoly balkonu. Zde byla také detekována nejvýraznější aktivita, vysoká vlhkost zejména na senzoru 2 ( $w = 13,6 \%$ ) a stopy po výletu dospělce tesaříka. Výrazná aktivita byla dále na senzorech 5, 6 a 7 umístěných na trámech roubení se stopami biotické degradace a čerstvými výletovými otvory. Na senzoru 4 a 8 byl  $KF > 80$  a jednalo se o parazitní šum.

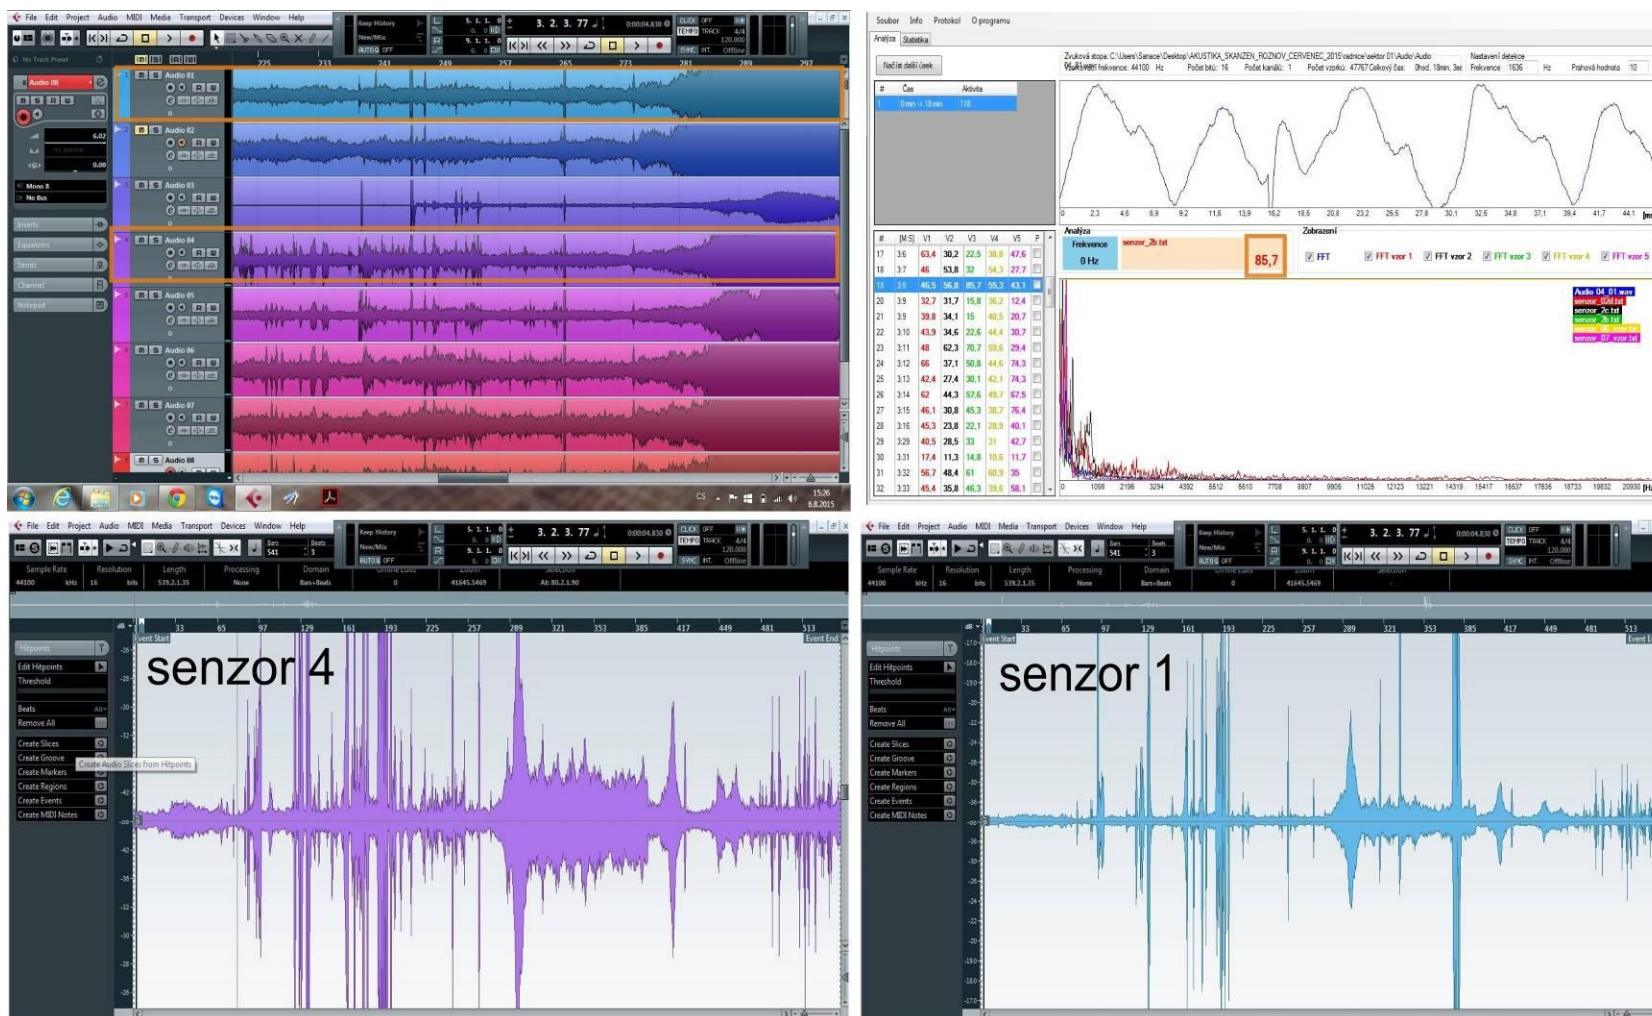
Obr. 23 Nejvyšší dosažené hodnoty korelačních faktorů Rožnovská radnice - sektor S1, na senzorech 4 a 1

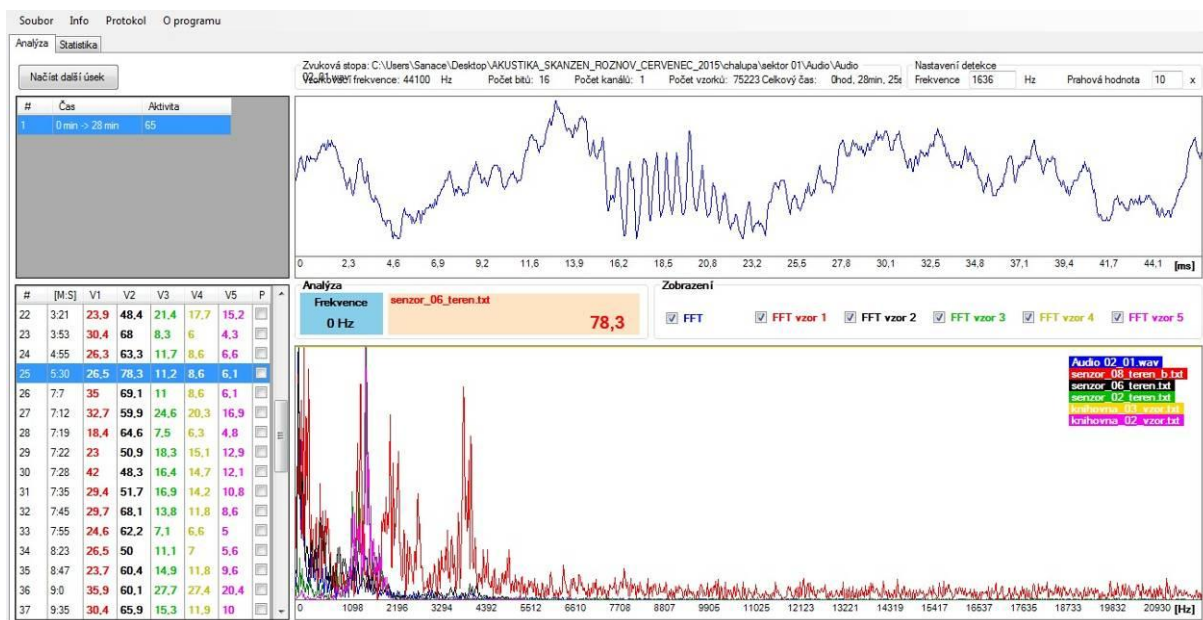
Obr. 1: Analýza – sektor S1, senzor 2, chalupa z Prlova.

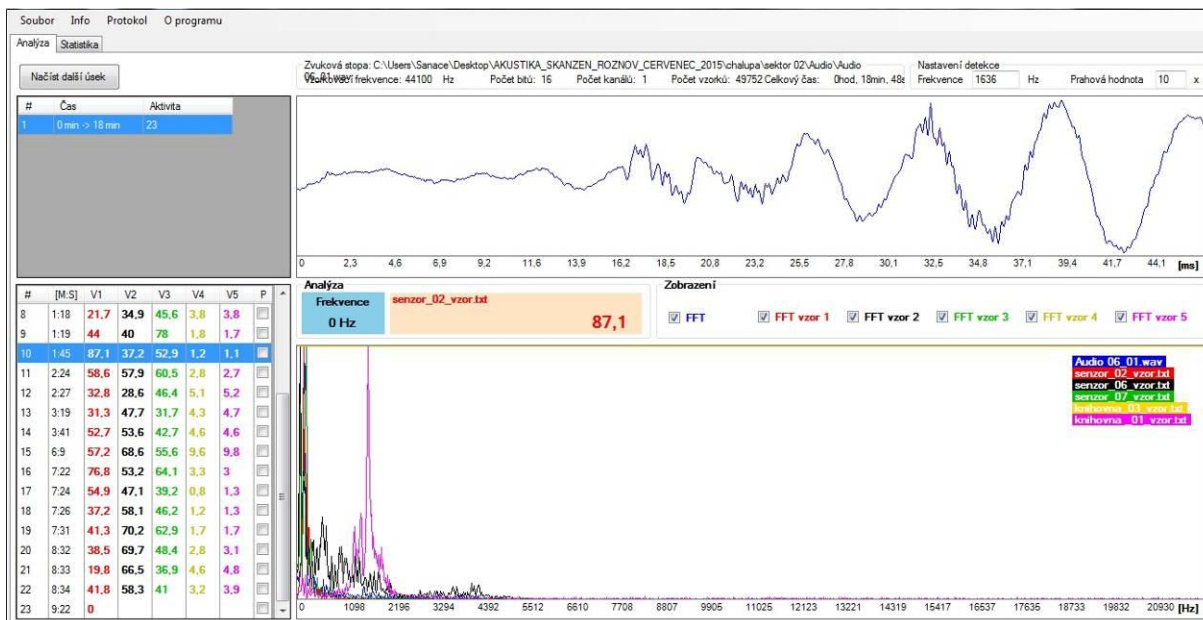
Obr. 2: Analýza – sektor S2, senzor 6, chalupa z Prlova.

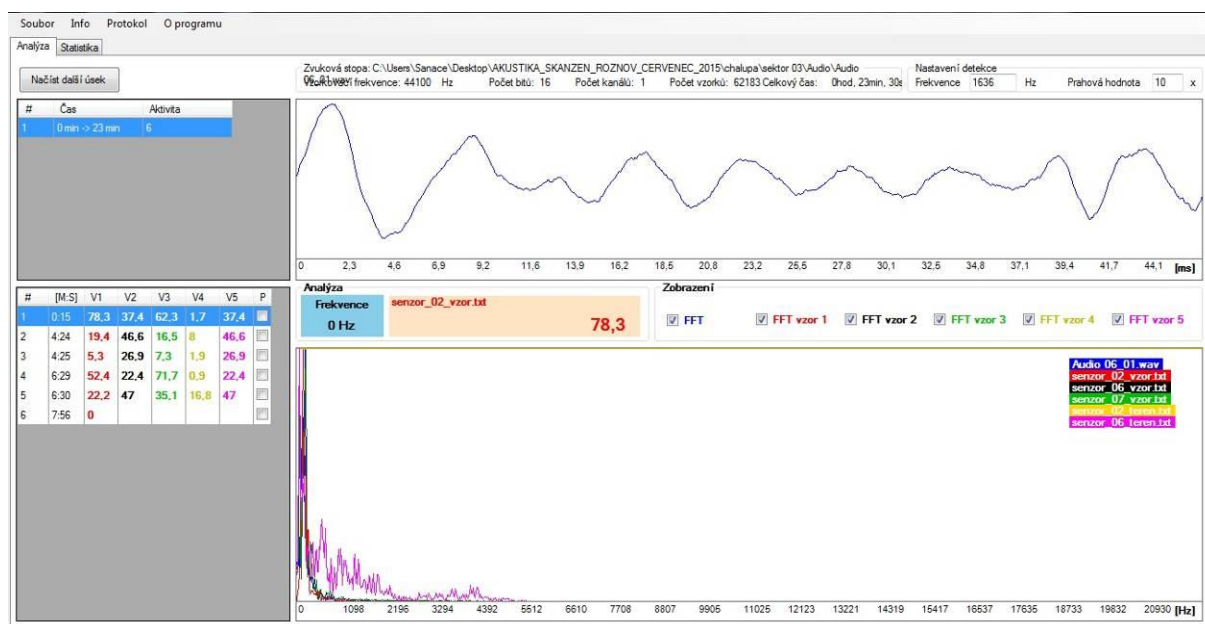
Obr. 3: Analýza – sektor S3, senzor 6, chalupa z Prlova.

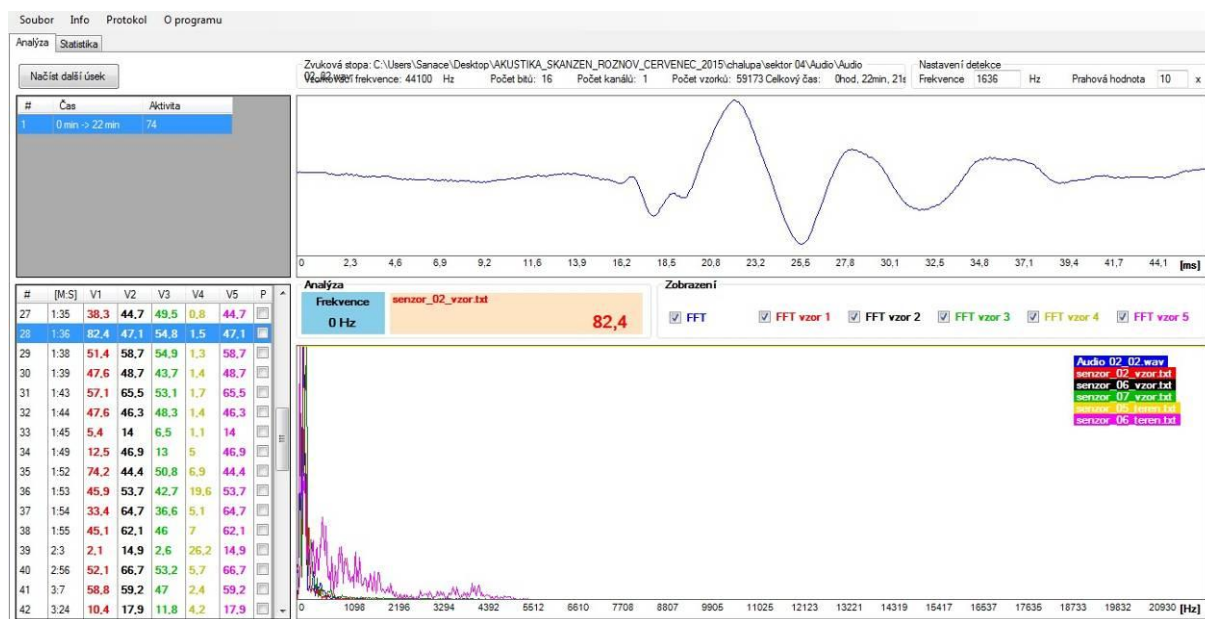
Obr. 4: Analýza – sektor S4, senzor 2, chalupa z Prlova.

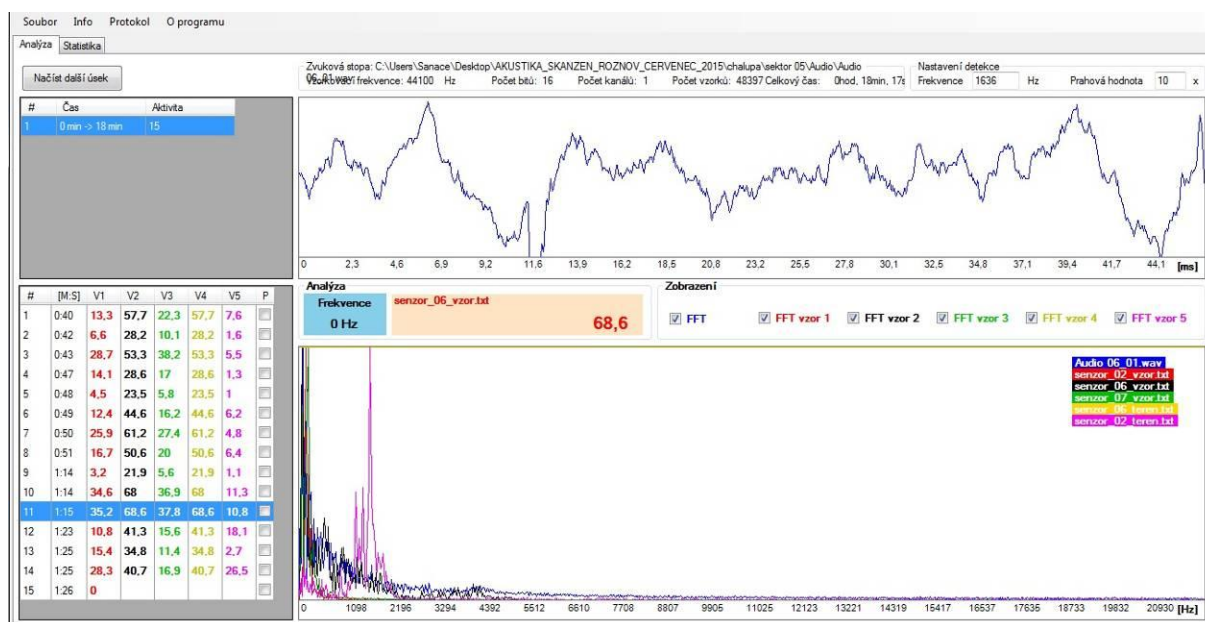
Obr. 5: Analýza – sektor S5, senzor 6, chalupa z Prlova.

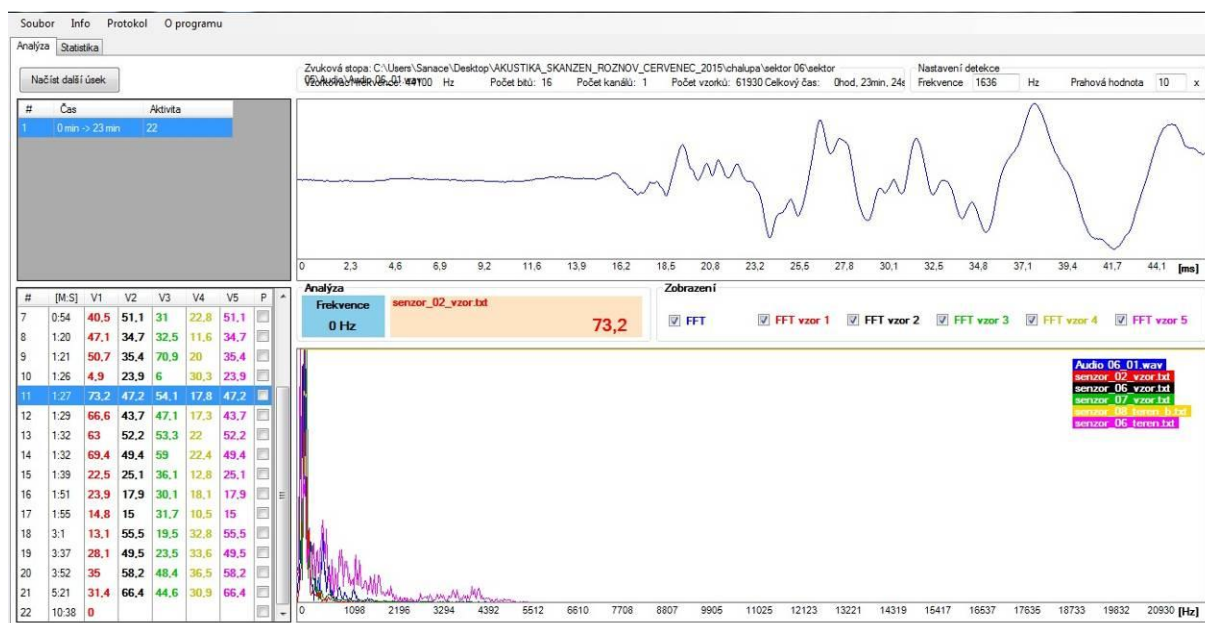
Obr. 6: Analýza – sektor S6, senzor 6, chalupa z Prlova.

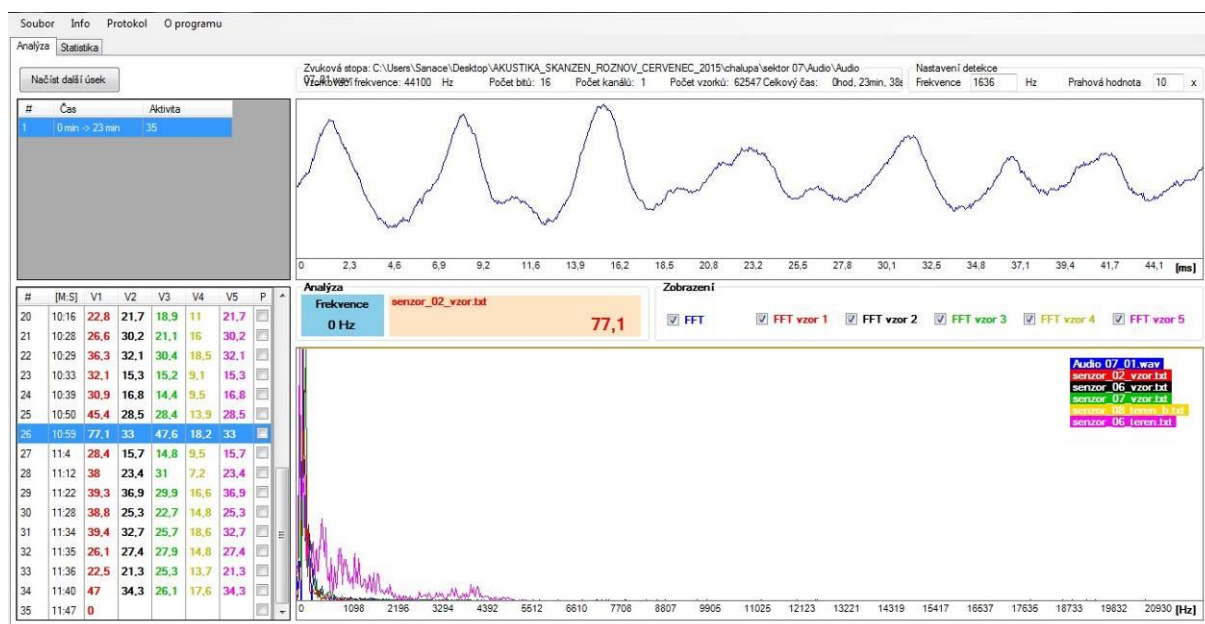
Obr. 7: Analýza – sektor S7, senzor 6, chalupa z Prlova.

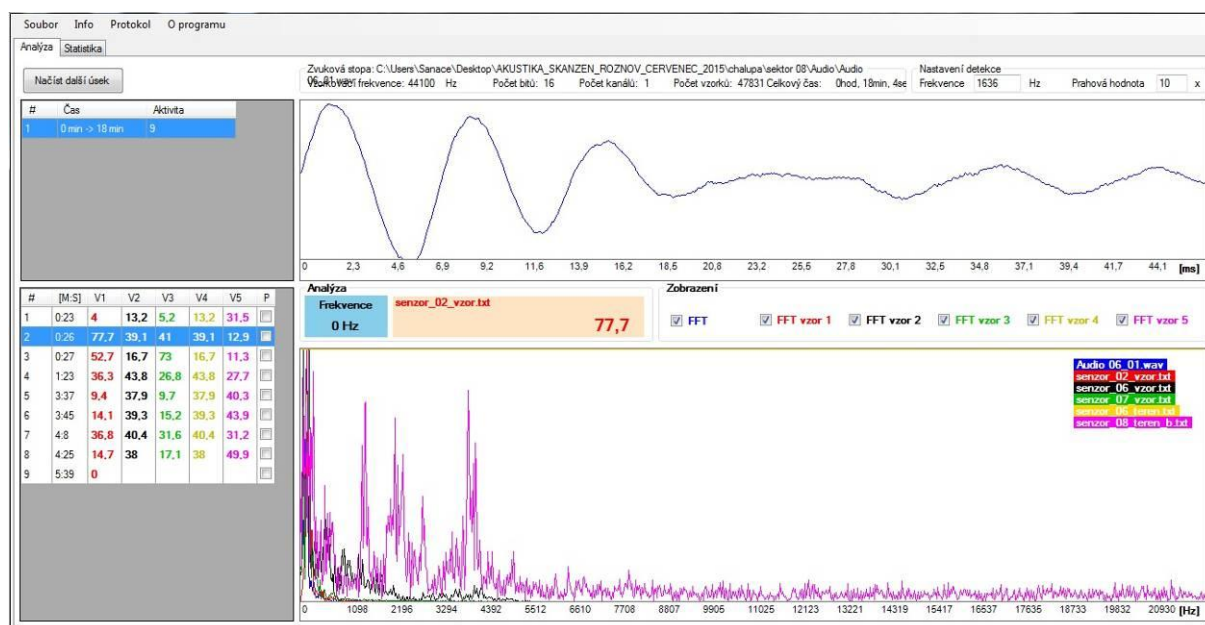
Obr. 8: Analýza – sektor S8, senzor 6, chalupa z Prlova.

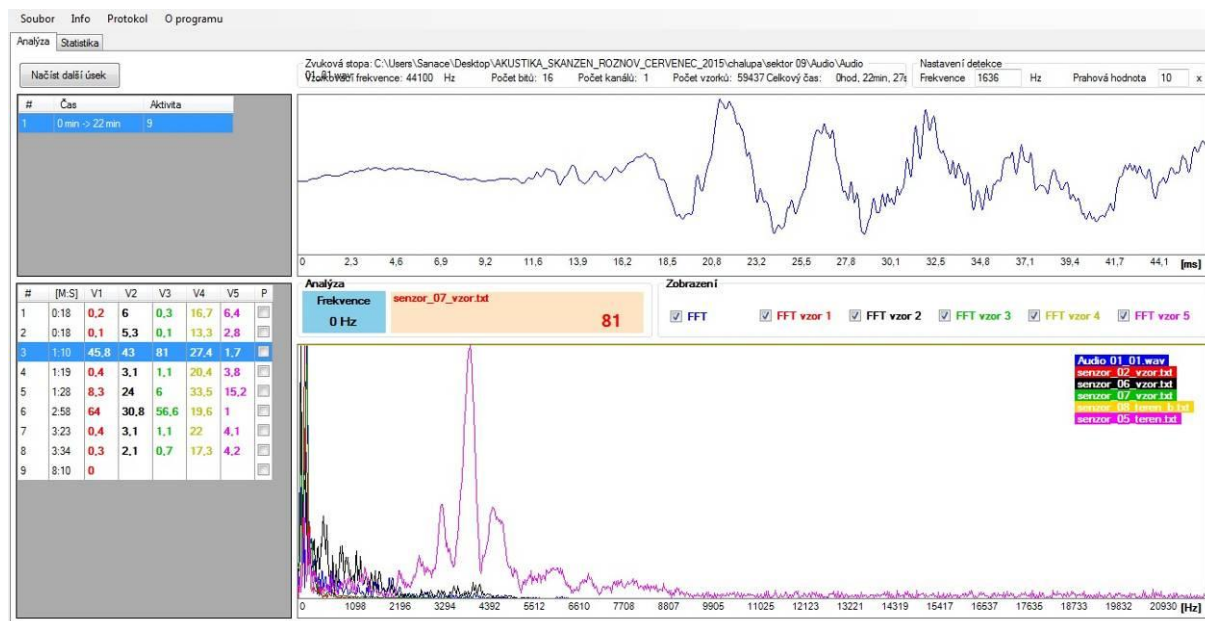
Obr. 9: Analýza – sektor S9, senzor 1, chalupa z Prlova.

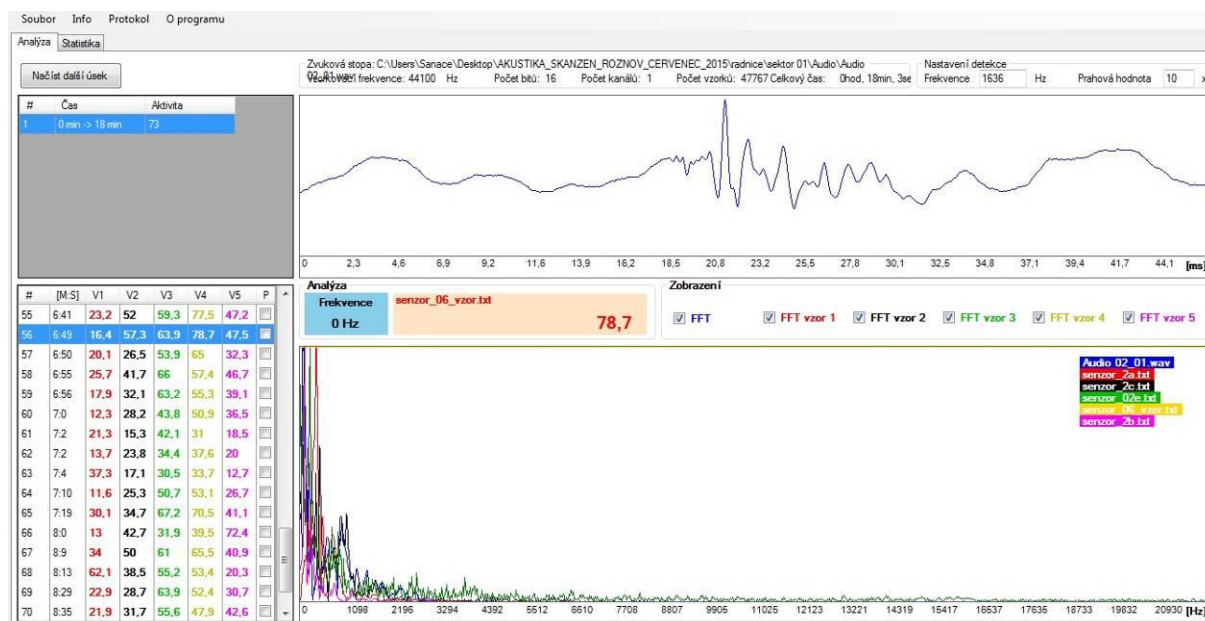
Obr. 10: Analýza – sektor S1, senzor 2, Rožnovská radnice.

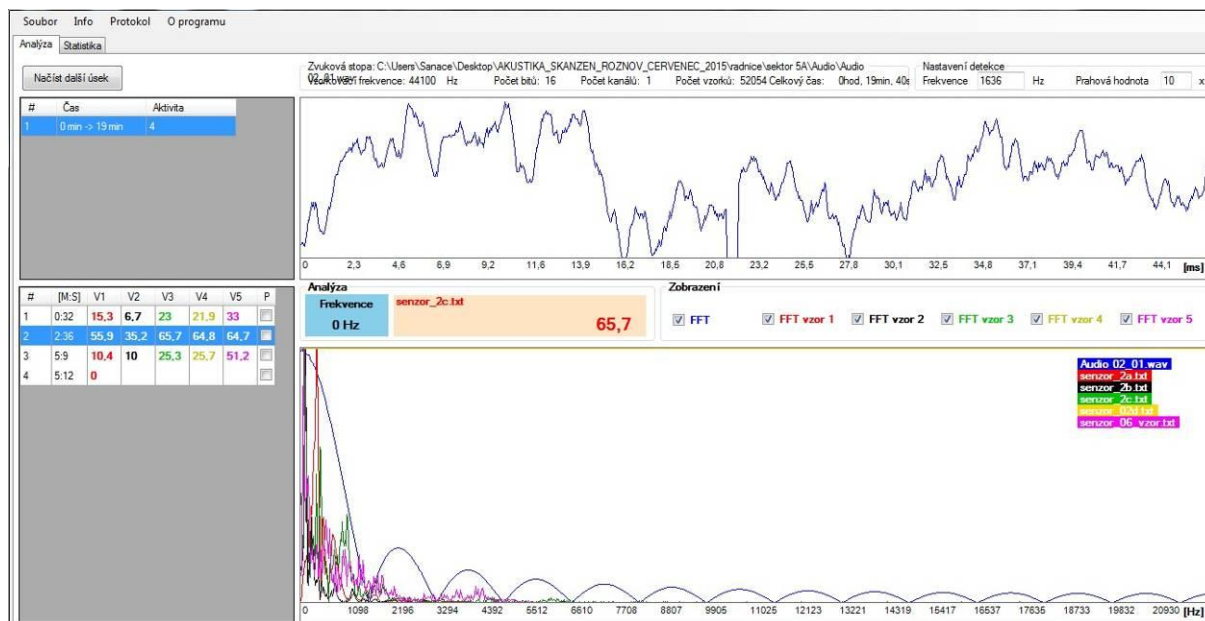
Obr. 13: Analýza – sektor S4, senzor 2, Rožnovská radnice.

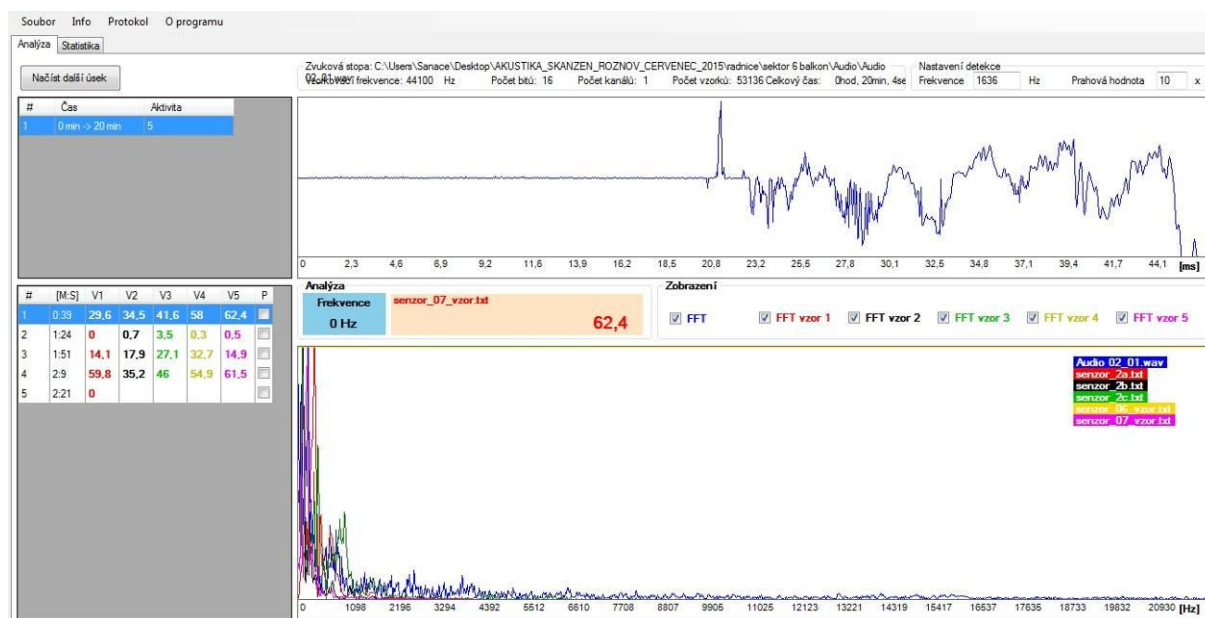
Obr. 14: Analýza – sektor S5, senzor 2, Rožnovská radnice.
