**Stavebně-technické hodnocení stavu dřevokazného poškození
roubených stěn Chalupy bezzemka z Leskovce (pův. čp. 70)
a Chalupy z Lužné (pův. čp. 28) dnes ve Valašském muzeu
v Rožnově po Radhoštěm**

Ing. Michal Kloiber, Ph.D.
Ing. Jaroslav Hrivnák, Ph.D.
Ing. Jiří Bláha, Ph.D.

Objednavatel:
VALAŠSKÉ MUZEUM V PŘÍRODĚ
v Rožnově pod Radhoštěm

Telč
Březen 2014

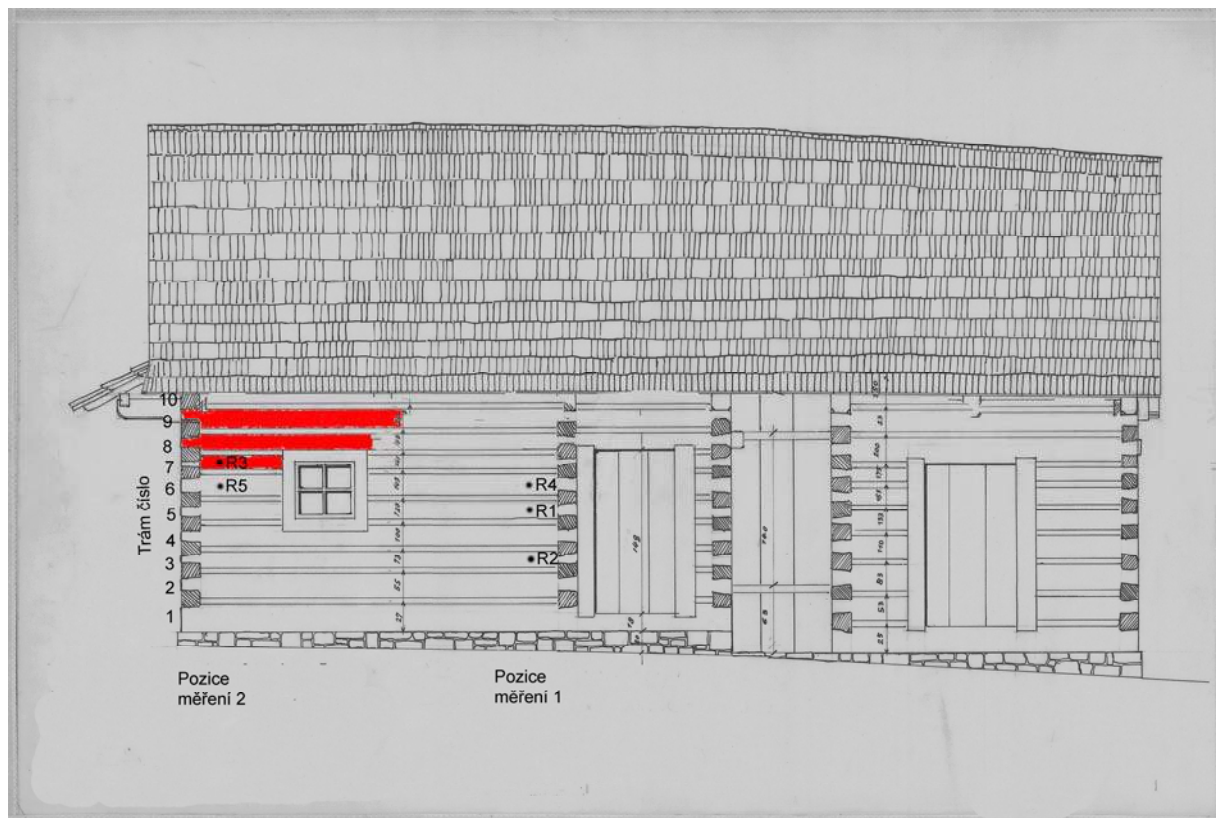
Chalupa bezzemka z Leskovce - obydlí - severní stěna														
Pozice měření	Číslo trámu	Orientace	Rozměry			Resistograph		Roztlačování		Foto video-skop	Foto celkově	Stupeň poškození	Návrh sanace	Konst. sanace objem
			šířka	výška	délka	Graf	RM	Graf	CS (L)					
			(mm)	(mm)	(mm)									
1	1	S	220	210	5050	x	129,3				24,25	2		
	2		190	170	5050	x	142,9					2		
	3		170	160	5050	x	136,7	R-2	33,0	86		2		
	4		170	190	5050	x	142,3					2		
	5		160	160	5050	x	130,4	R-1	25,1	87		2		
	6		160	170	5050	x	121,7	R-4	27,3	88		2		
	7		180	200	5050	x	139,2					2		
	8		170	160	5050	x	119,9					2		
	9		170	170	6500	x	121,3					2		
	10		180	170	5050	x	129,5					2		
	11		180	230	5050							2		
2	1	S	200	230	5050	x	135,5				26,27	2		
	2		160	200	5050	x	142,6					2		
	3		160	160	5050	x	165,8					2		
	4		160	210	5050	x	192,9					2		
	5		130	190	5050	x	146,3					2		
	6		140	200	5050	x	156,1	R-5	28,8	89		2		
	7		160	160	5050	x	140,3	R-3	13,4	90		3	P-1,5	0,038

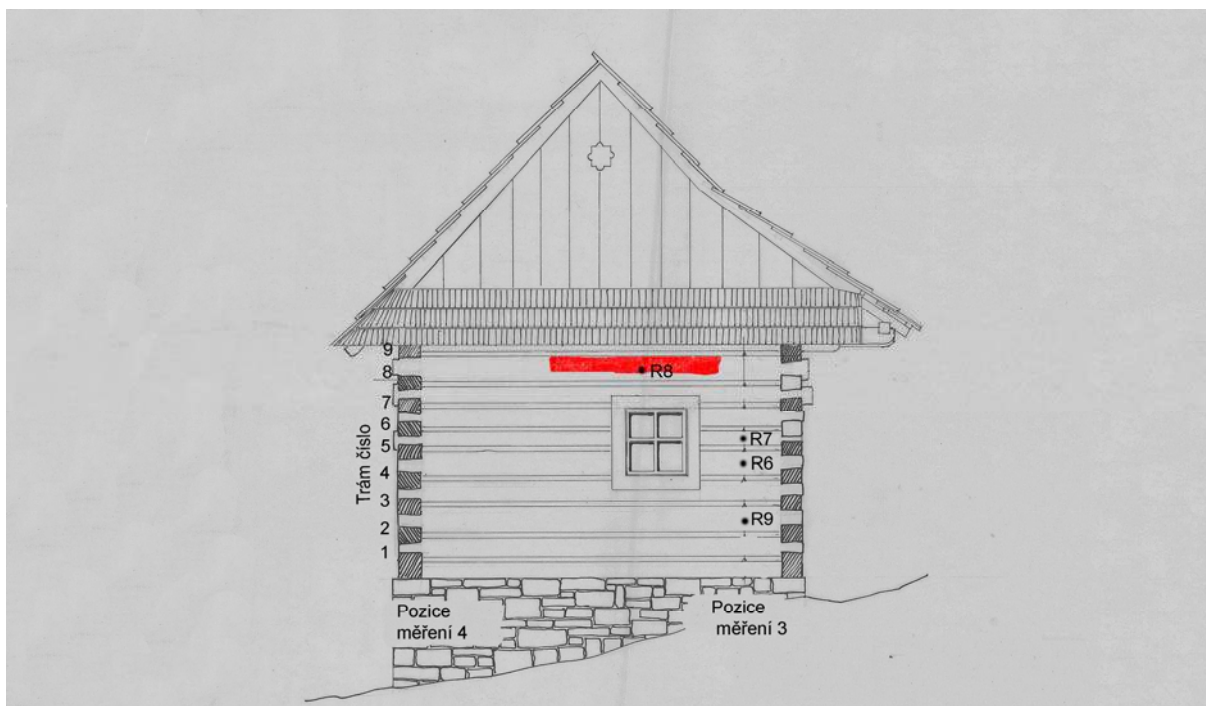
Chalupa bezzemka z Leskovce - obydlí - východní stěna														
Pozice měření	Číslo trámu	Orientace	Rozměry			Resistograph		Roztlačování		Foto videoskop	Foto celkově	Stupeň poškození	Návrh sanace	Konst. sanace objem
			šířka	výška	délka	Graf	RM	Graf	CS (L)					
			(mm)	(mm)	(mm)									
3	Podklad	V									2			
	1		180	240	3580	x	122,6				2			
	2		190	240	3580	x	135,8	R-9	24,3	91	2			
	3		180	200	3580	x	138,8				2			
	4		170	240	3580	x	112,7	R-6	31,8	92	2			
	5		160	170	3580	x	136,9	R-7	33,1	93	2			
	6		150	180	3580	x	121,9				2			
	7		170	170	3580	x	125,6				2			
	8		150	230	3580	x	115,7	R-8	29,2	94	3	V-2	0,069	
	9		160	190	4500	x	135,2				2			
	10	150	150	3580						2				
4	1		180	250	3580	x	102,7				2			
	2		200	220	3580	x	131,0				2			
	3		180	220	3580	x	140,1				2			
	4		180	170	3580	x	127,5				2			
	5		150	190	3580	x	125,8				2			
	6		170	190	3580	x	117,4				2			
	7		150	140	3580	x	117,2				2			
	8		180	230	3580	x	130,0				2

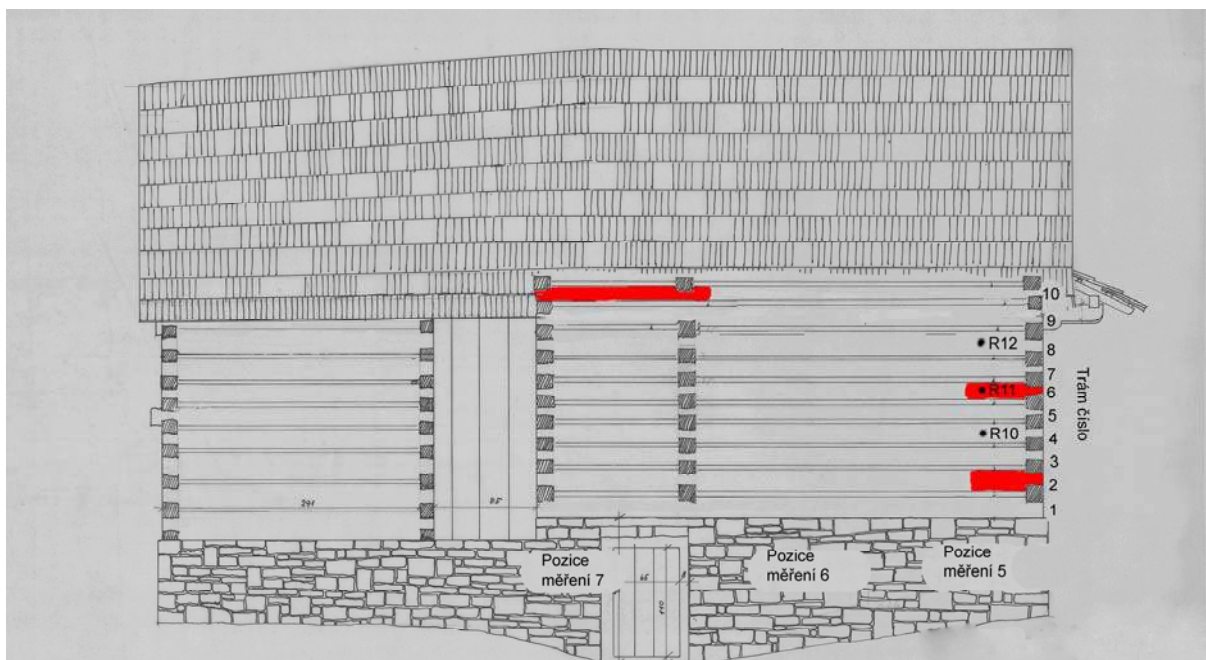
Chalupa bezzemka z Leskovce - obydlí - jižní stěna														
Pozice měření	Číslo trámu	Orientace	Rozměry			Resistograph		Roztlačování		Foto videoskop	Foto celkově	Stupeň poškození	Návrh sanace	Konst. sanace objem
			šířka	výška	délka	Graf	RM	Graf	CS (L)					
			(mm)	(mm)	(mm)									
5	1	J	180	190	5050	x	138,2				32,33	2		
	2		180	300	5050	x	120,0					2-3	V-0,5	0,027
	3		150	150	5050	x	127,1					2		
	4		180	240	5050	x	121,3	R-10	34,5	95		2		
	5		160	170	5050	x	146,3					2		
	6		170	210	5050	x	118,5	R-11	27,3	96		2-3	V-0,5	0,018
	7		170	180	5050	x	141,8					2		
	8		190	210	5050	x	159,4	R-12	38,5	97		2		
	9		180	200	6500	x	127,6					2		
	10		160	230	5050	x	130,0					2		
	11		180	210	5050	x	134,9					2		
6	1	J	180	180	5050	x	121,6				34,35	2		
	2		190	280	5050	x	119,2					2		
	3		160	180	5050	x	119,0					2		
	4		170	200	5050	x	116,9					2		
	5		170	180	5050	x	124,8					2		
	6		180	210	5050	x	95,8					2		
	7		170	210	5050	x	116,1					2

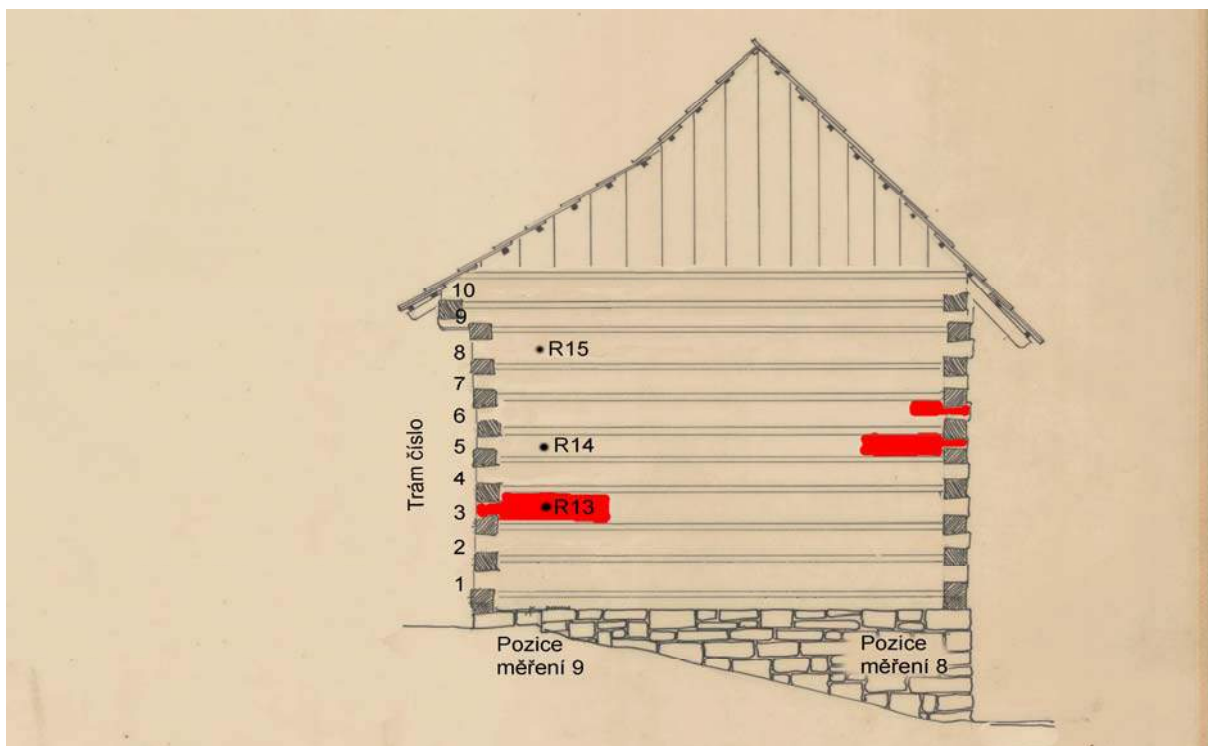
Chalupa bezzemka z Leskovce - obydlí - západní stěna														
Pozice měření	Číslo trámu	Orientace	Rozměry			Resistograph		Roztlačování		Foto video-skop	Foto celkově	Stupeň poškození	Návrh sanace	Konst. sanace objem (m ³)
			šířka (mm)	výška (mm)	délka (mm)	Graf	RM	Graf	CS (L)					
8	Podklad	Z	200	250	3580	x	112,0				38			
	1		200	250	3580	x	112,0					2		
	2		180	170	3580	x	122,2					2		
	3		170	190	3580	x	126,4					2		
	4		160	160	3580	x	119,8					2		
	5		170	150	3580	x	123,2					3	P-1	0,026
	6		190	240	3580	x	134,5					2-3	V-0,5	0,023
	7		170	180	3580	x	111,3					2		
	8		150	160	3580	x	118,5					2		
	9		170	190	4500	x	154,2					2		
	10	150	150	3580	x	109,6				3	C	0,081		
9	1	Z	190	250	3580	x	114,5				39			
	2		160	150	3580	x	120,8					2		
	3		150	180	3580	x	134,1	R-13	32,2	98		3	P-1	0,027
	4		170	150	3580	x	122,1					2		
	5		180	150	3580	x	121,5	R-14	41,2	99		2		
	6		160	170	3580	x	118,1					2		
	7		180	190	3580	x	113,0					2

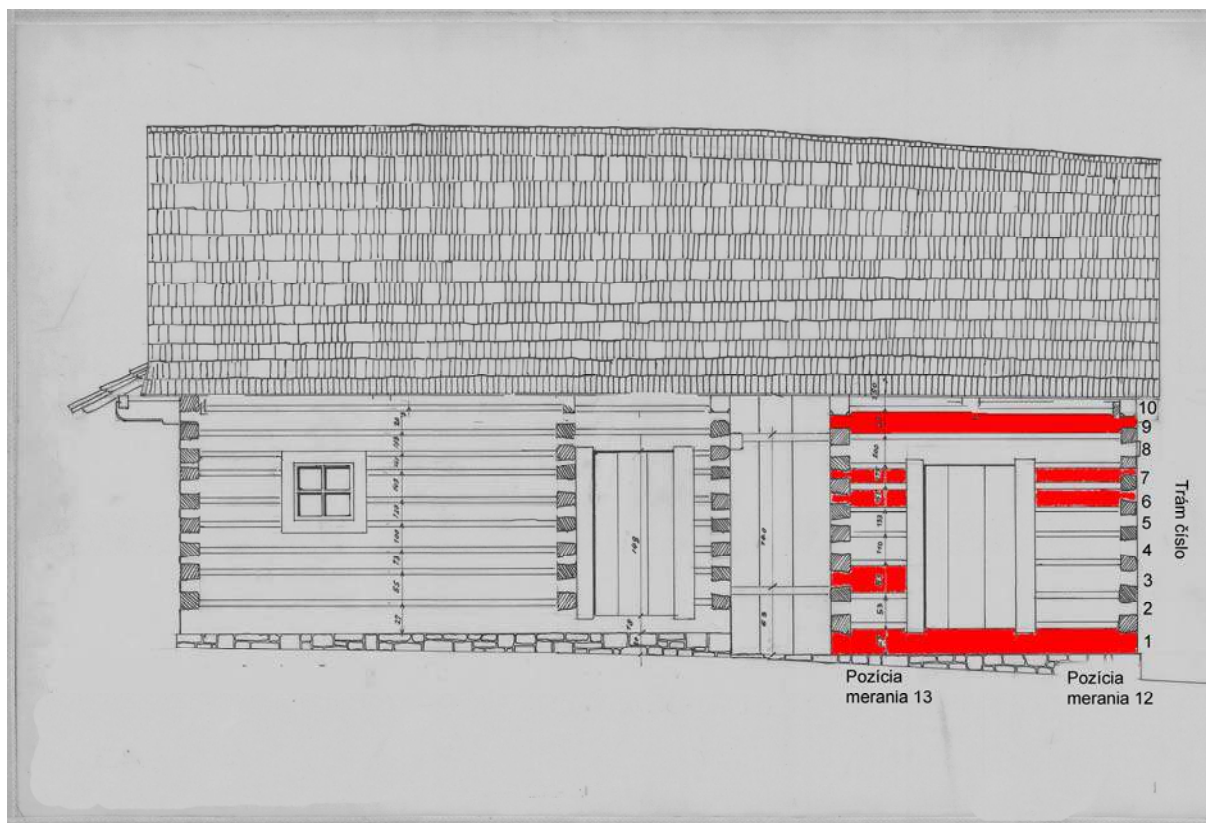
Chalupa bezzemka z Leskovce - chlév - severní stěna

Chalupa bezzemka z Leskovce - chlív - severní stěna														
Pozice měření	Číslo trámu	Orientace	Rozměry			Resistograph		Roztlačování		Foto videoskop	Foto celkově	Stupeň poškození	Návrh sanace	Konst. sanace objem
			šířka (mm)	výška (mm)	délka (mm)	Graf	RM	Graf	CS (L)					(m ³)
12	1	S	170	170	2910	x	133,8				42,43	3	C	0,084
	2		170	250	2910	x	131,1					2		
	3		180	250	2910	x	144,6					2		
	4		170	240	2910	x	111,2					2		
	5		170	230	2910	x	121,9					2		
	6		170	220	2910	x	130,1					3	P-2	0,075
	7		170	160	2910	x	124,9					3	P-2	0,054
	8		170	270	2910	x	112,3					2		
	9		180	250	2910	x	131,6					3	C	0,131
	10		180	160	2910	x	125,3					2		
	11		200	180	2910	x	120,6					2		
13	1	S	180	170	2910	x	122,3				44,45	2		
	2		180	240	2910	x	136,5					2		
	3		180	240	2910	x	105,4					3	P-2	0,086
	4		180	240	2910	x	135,7					2		
	5		170	220	2910	x	110,2					2		
	6		190	200	2910	x	133,6					3	P-2	0,076
	7		180	210	2910	x	100,3					3	P-2	0,076

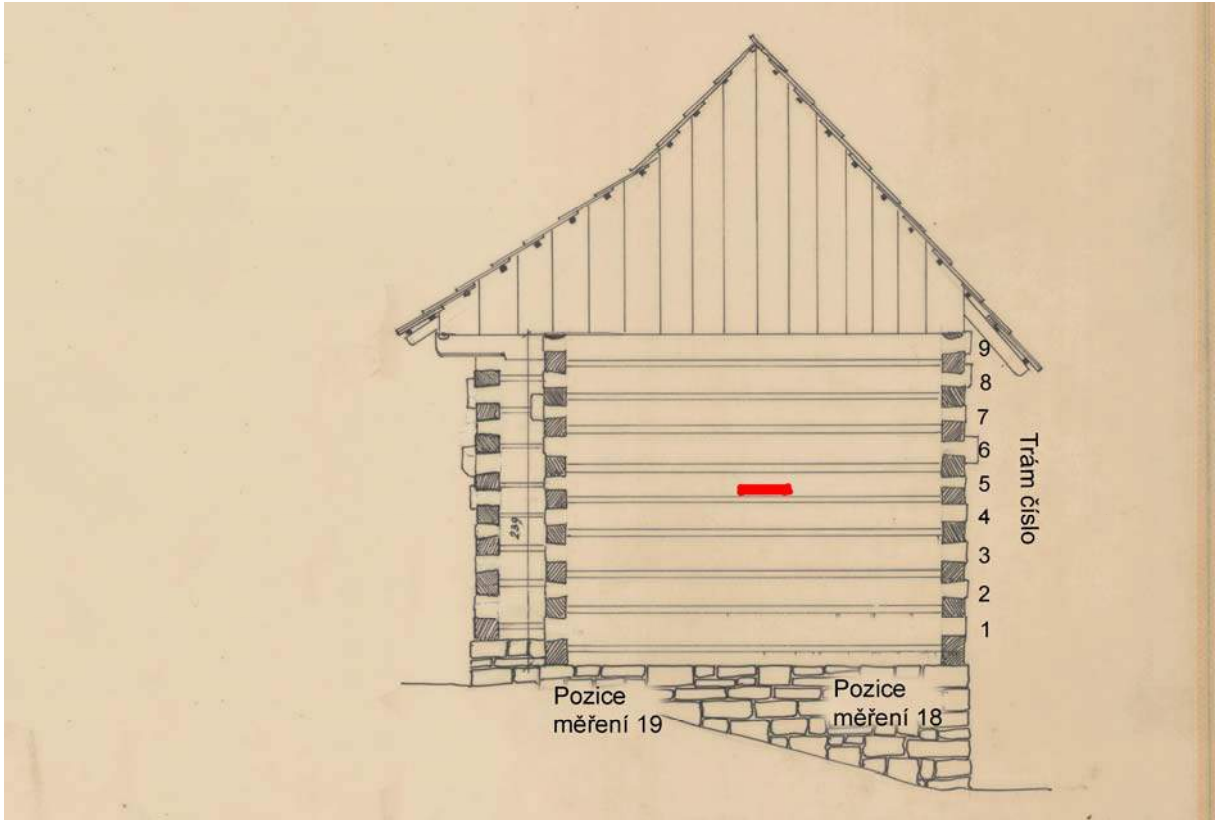
Chalupa bezzemka z Leskovce - chlív - západní stěna														
Pozice měření	Číslo trámu	Orientace	Rozměry			Resistograph		Roztlačování		Foto video-skop	Foto celkově	Stupeň poškození	Návrh sanace	Konst. sanace objem (m ³)
			šířka (mm)	výška (mm)	délka (mm)	Graf	RM	Graf	CS (L)					
18	Podklad	Z	180	100	3070	x	121,2				54,55			0,023
	1		180	240	3070	x	121,2					2		
	2		180	260	3070	x	109,6					2		
	3		180	250	3070	x	118,6					2		
	4		170	220	3070	x	125,9					2		
	5		190	240	3070	x	105,5					2-3	V-0,5	
	6		180	240	3070	x	135,8					2		
	7		170	240	3070	x	126,5					2		
	8		140	140	3070	x	105,8					2		
	9		160	240	3070	x	119,1					2		
	10		150	120	3070	x	134,7					2		
11	180	250	3070	x	127,0				2					
19	1	Z	180	240	3070	x	108,0				56,57			0,023
	2		150	260	3070	x	103,0					2		
	3		170	230	3070	x	127,4					2		
	4		170	220	3070	x	115,2					2		
	5		180	190	3070	x	112,8					2		
	6		180	200	3070	x	114,1					2		
	7		170	200	3070	x	113,4					2

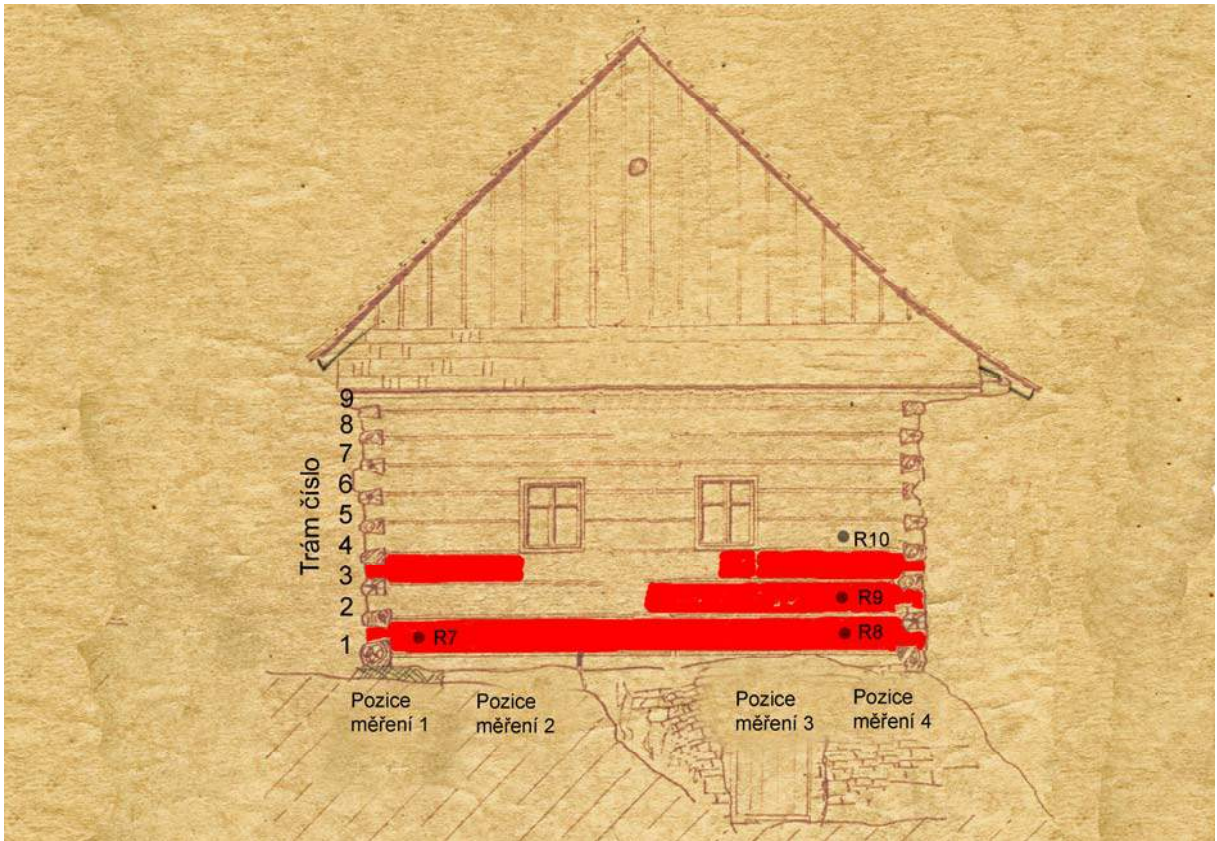
Chalupa z Lužné - obydlí - jižní stěna														
Pozice měření	Číslo trámu	Orientace	Rozměry			Resistograph		Roztlačování		Foto video-skop	Foto celkově	Stupeň poškození	Návrh sanace	Konst. sanace objem
			šířka	výška	délka	Graf	RM	Graf	CS (L)					
			(mm)	(mm)	(mm)									(m ³)
1	1	J	230	320	5800	x	130,1	R-7	26,7	103	58,59,60	3	C	0,427
	2		270	320	5800	x	139,5					2		
	3		250	320	5800	x	128,7					3	P-2,5	0,200
	4		250	300	5800	x	130,6					3		
	5		250	280	5800	x	128,3					2		
	6		290	310	5800	x	137,1					2		
	7		300	280	5800	x	151,8					2		
	8		290	290	5800	x	145,7					2		
	9		270	270	7200	x	140,6					2		
	10		290	300	5800	x	128,0					2		
	11		150	280	5800	x	162,7					2		
2	2		250	300	5800	x	122,0				2			
	3		270	290	5800	x	175,0				2			
3	2		270	290	5800	x	119,5				2			
	3		280	300	5800	x	101,5				2			
4	1		300	400	5800	x	158,4	R-8	32,4	104	61,62,63	2		
	2		280	300	5800	x	164,1	R-9	39,3	105		3	P-3	0,252

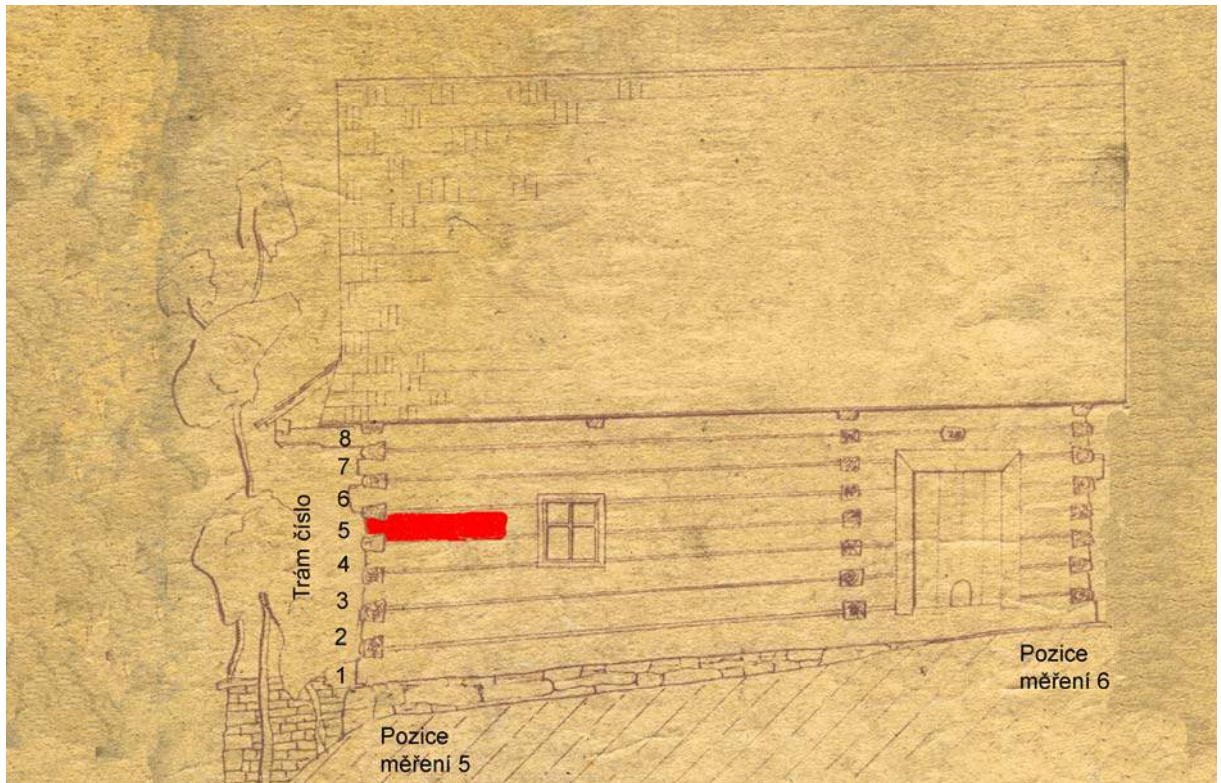
Chalupa z Lužné - obydlí - východní stěna														
Pozice měření	Číslo trámu	Orientace	Rozměry			Resistograph		Roztlačování		Foto video-skop	Foto celkově	Stupeň poškození	Návrh sanace	Konst. sanace objem
			šířka	výška	délka	Graf	RM	Graf	CS (L)					
			(mm)	(mm)	(mm)									
5	1	V	250	290	7900	x	174,8				64,65	2		0,108
	2		240	320	7900	x	134,8					2		
	3		240	300	7900	x	149,0					2		
	4		270	300	7900	x	144,0					2		
	5		240	300	7900	x	162,5					3	V-1,5	
	6		230	300	7900	x	171,3					2		
	7		210	270	7900	x	171,3					2		
	8		210	200	7900	x	158,7					2		
	9		200	290	9000	x	134,6					2		
	10		250	270	7900	x	123,1					2		
	11		270	290	7900	x	139,0					2		
6	1	V	280	300	7900	x	136,0				66,67	2		0,108
	2		250	280	7900	x	116,6					2		
	3		210	250	7900	x	125,1					2		
	4		210	280	7900	x	131,0					2		
	5		230	280	7900	x	150,2					2		
	6		200	220	7900	x	142,7					2		
	7		210	270	7900	x	144,2					2		
	8		280	260	7900	x	133,3					2

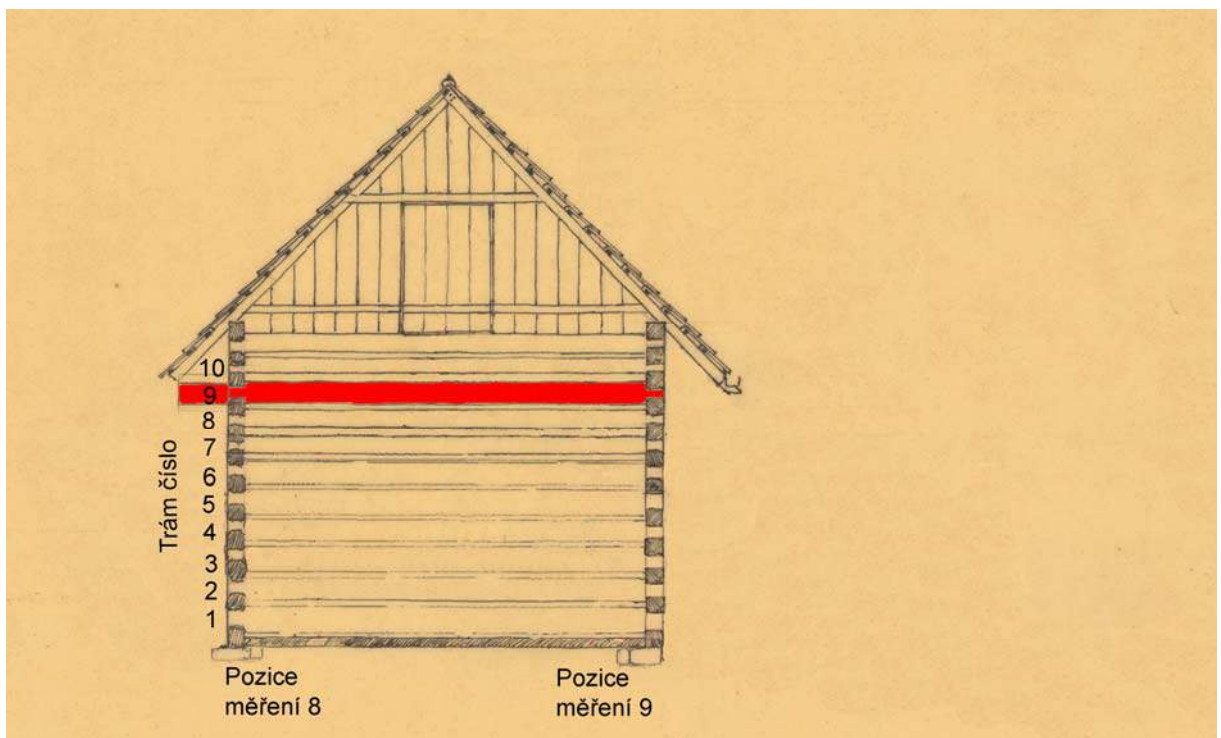
Chalupa z Lužné - obydlí - severní stěna														
Pozice měření	Číslo trámu	Orientace	Rozměry			Resistograph		Roztlačování		Foto videoskop	Foto celkově	Stupeň poškození	Návrh sanace	Konst. sanace objem
			šířka (mm)	výška (mm)	délka (mm)	Graf	RM	Graf	CS (L)					(m ³)
8	1	S	220	260	5800	x	152,8				68,69,70	2		
	2		190	210	5800	x	134,3					2		
	3		180	180	5800	x	140,8					2		
	4		200	190	5800	x	142,3					2		
	5		160	180	5800	x	141,0					2		
	6		220	220	5800	x	171,5					2		
	7		200	180	5800	x	155,9					2		
	8		230	290	5800	x	155,8					2		
	9		230	230	7200	x	107,6					3	C	0,381
	10		220	160	5800						2			
9	1	S	210	230	5800	x	143,6				71	2		
	2		220	250	5800	x	129,2					2		
	3		250	240	5800	x	156,5					2		
	4		240	210	5800	x	150,2					2		
	5		210	190	5800	x	139,1					2		
	6		250	230	5800	x	132,8					2		
	7		260	280	5800	x	141,7					2		
	8		240	200	5800	x	118,7					2		
	9		220	220	7200	x	131,7					2		
	10		260	260	5800						2

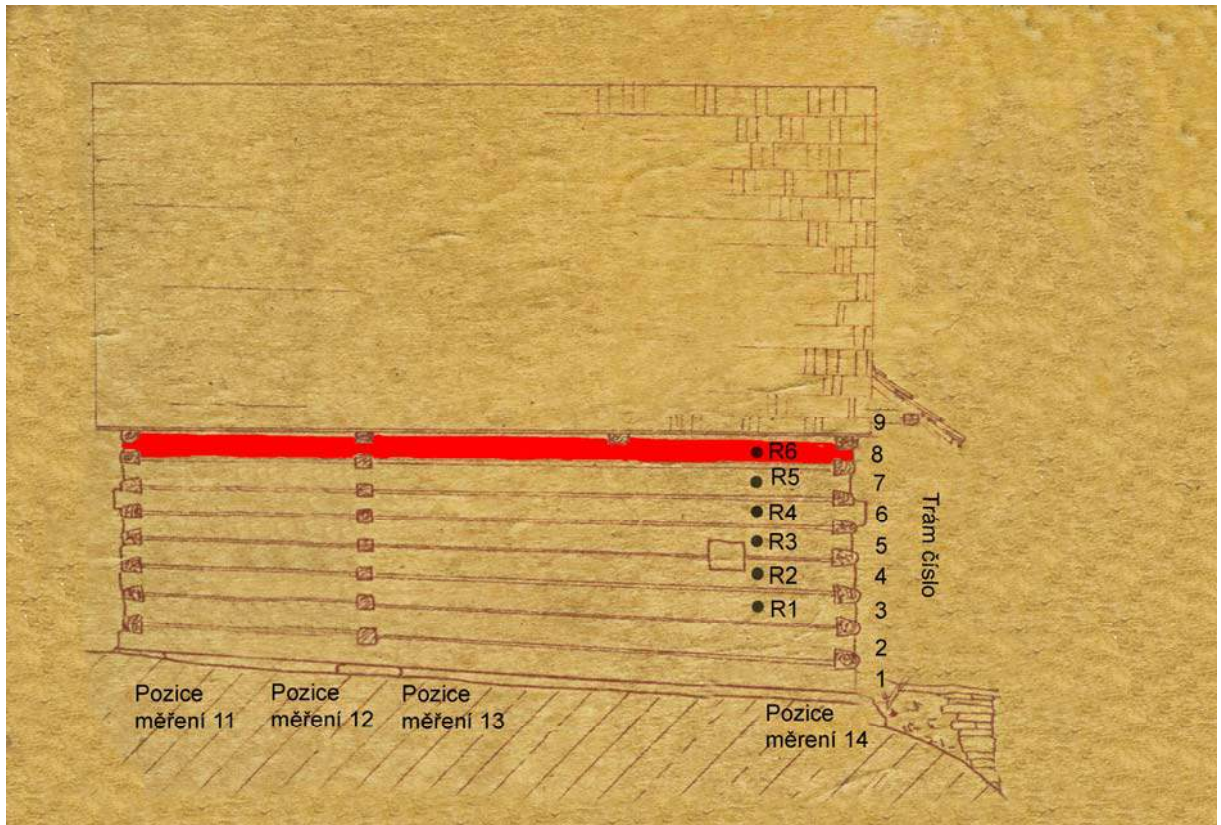
Chalupa z Lužné - obydlí - západní stěna														
Pozice měření	Číslo trámu	Orientace	Rozměry			Resistograph		Roztlačování		Foto video-skop	Foto celkově	Stupeň poškození	Návrh sanace	Konst. sanace objem
			šířka	výška	délka	Graf	RM	Graf	CS (L)					
			(mm)	(mm)	(mm)									
11	1	Z	240	250	7900	x	163,9				72,73	2		
	2		280	250	7900	x	153,5					2		
	3		270	270	7900	x	150,4					2		
	4		270	280	7900	x	161,4					2		
	5		240	230	7900	x	140,4					2		
	6		230	240	7900	x	133,7					2		
	7		230	240	7900	x	111,7					2		
	8		280	270	7900	x	160,7					3	C	0,597
	9		260	230	9000	x	121,9					2		
	10		240	220	7900							2		
	11		260	260	7900							2		
12	1	Z	250	260	7900	x	127,4				74,75	2		
	2		270	270	7900	x	148,9					2		
	3		270	240	7900	x	183,1					2		
	4		270	230	7900	x	162,8					2		
	5		250	250	7900	x	139,6					2		
	6		230	220	7900	x	138,1					2		
	7		250	260	7900	x	150,6					2		
	8		240	220	7900	x	143,0					2		
	9		250	220	9000	x	130,2					2

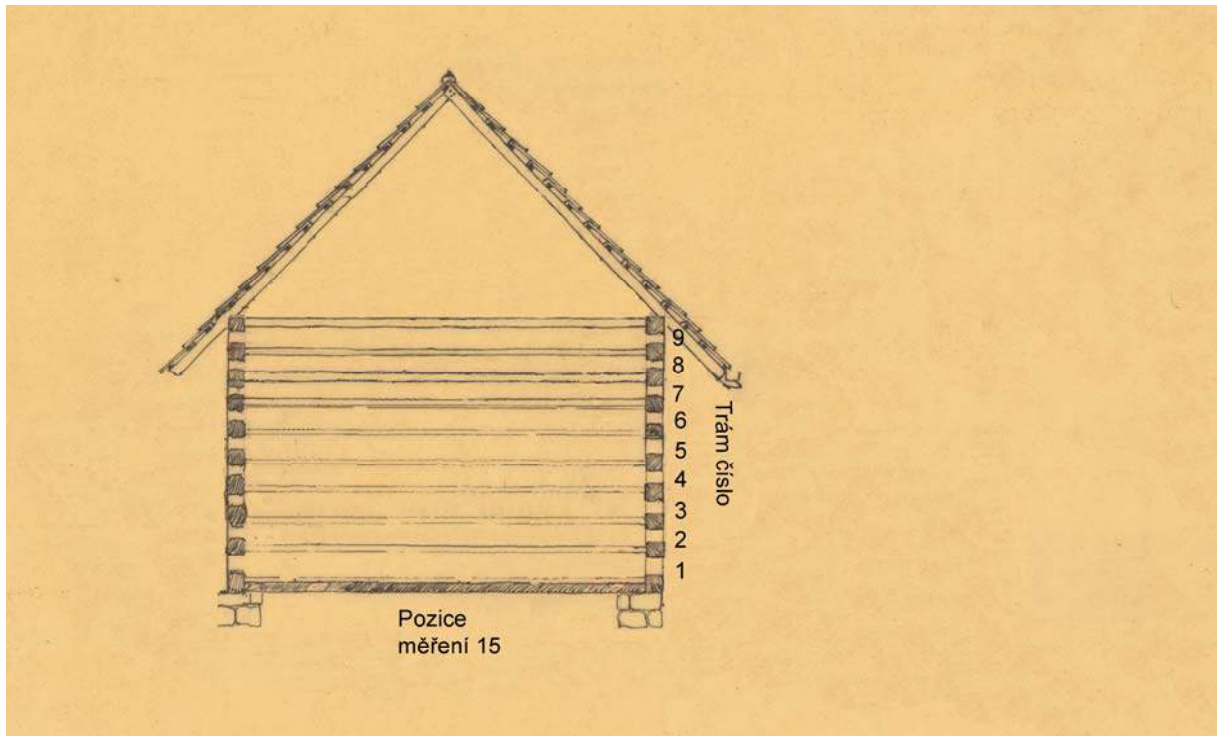
Chalupa z Lužné - chlív - jižní stěna

Chalupa z Lužné - chlév - jižní stěna														
Pozice měření	Číslo trámu	Orientace	Rozměry			Resistograph		Roztlačování		Foto video-skop	Foto celkově	Stupeň poškození	Návrh sanace	Konst. sanace objem
			šířka	výška	délka	Graf	RM	Graf	CS (L)					
			(mm)	(mm)	(mm)									(m ³)
15	1	J	280	280	5000	x	121,4			82				
	2		220	290	5000	x	117,1							
	3		230	280	5000	x	108,0							
	4		220	210	5000	x	110,4							
	5		220	240	5000	x	113,8							
	6		200	220	5000	x	101,2							
	7		250	260	5000	x	113,2							
	8		240	220	5000	x	104,8							
	9		220	200	6500

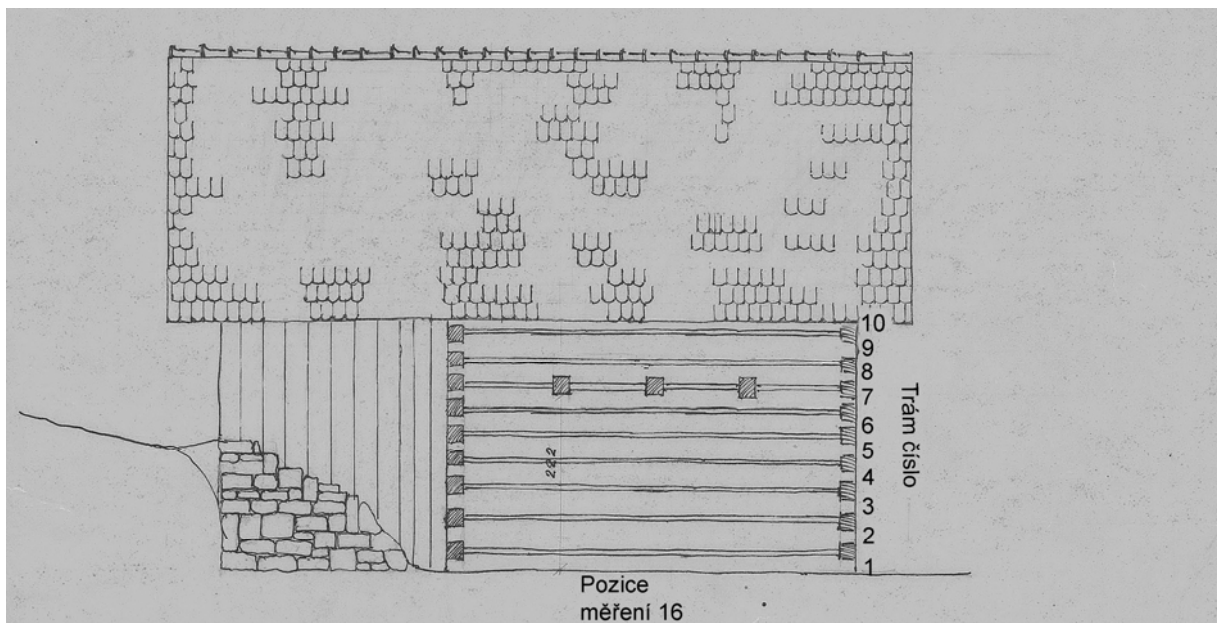
Chalupa z Lužné - chlív - západní stěna

Chalupa z Lužné - chlév - západní stěna														
Pozice měření	Číslo trámu	Orientace	Rozměry			Resistograph		Roztlačování		Foto video-skop	Foto celkově	Stupeň poškození	Návrh sanace	Konst. sanace objem
			šířka	výška	délka	Graf	RM	Graf	CS (L)					
			(mm)	(mm)	(mm)									(m ³)
16	1	Z	270	290	4800	x	129,6			83				
	2		280	250	4800	x	121,3							
	3		270	310	4800	x	118,4							
	4		260	220	4800	x	117,1							
	5		200	290	4800	x	101,5							
	6		240	240	4800	x	115,0							
	7		240	290	4800	x	115,3							
	8		220	300	4800	x	137,5							
	9		190	220	4800	x	110,0							
	10		250	260	4800	x	113,4

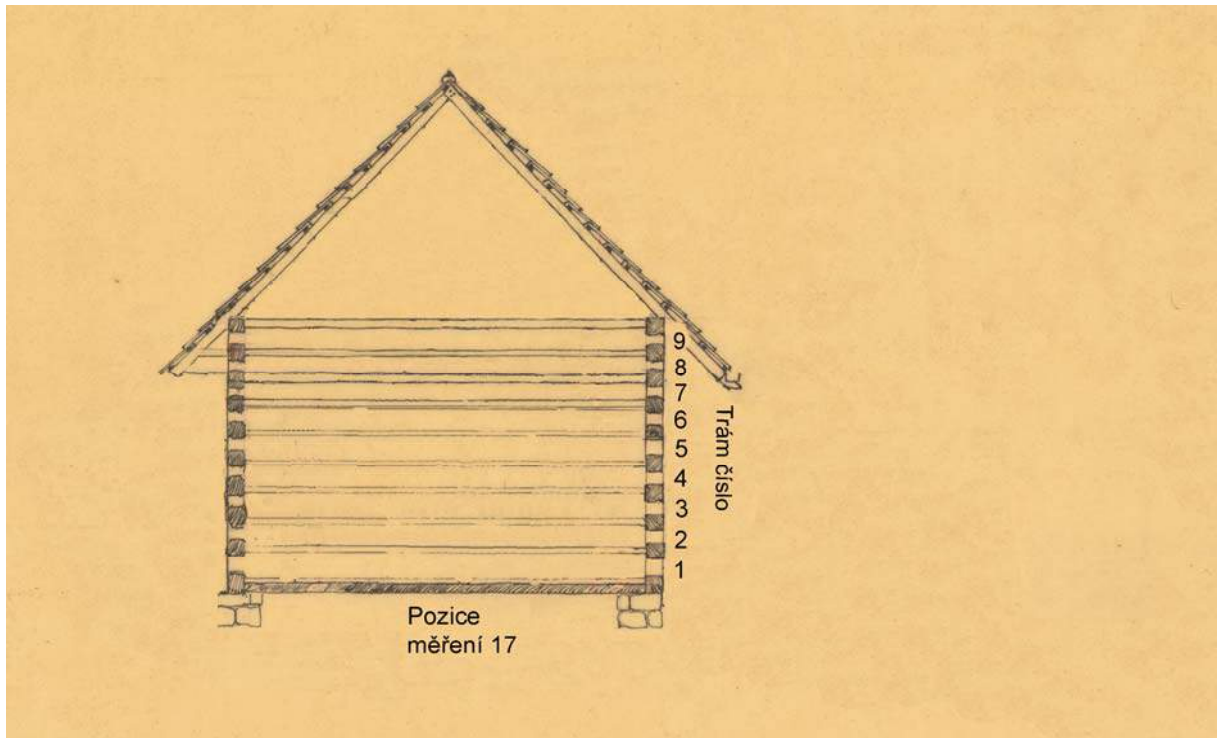
Chalupa z Lužné - chlév - severní stěna

Chalupa z Lužné - chlív - severní stěna														
Pozice měření	Číslo trámu	Orientace	Rozměry			Resistograph		Roztlačování		Foto videoskop	Foto celkově	Stupeň poškození	Návrh sanace	Konst. sanace objem
			šířka	výška	délka	Graf	RM	Graf	CS (L)					
			(mm)	(mm)	(mm)									(m ³)
17	1	S	270	340	5000	x	135,7				84			
	2		290	340	5000	x	123,2							
	3		250	300	5000	x	134,3							
	4		240	290	5000	x	114,2							
	5		230	300	5000	x	110,3							
	6		250	280	5000	x	121,5							
	7		230	270	5000	x	120,1							
	8		230	260	5000	x	109,1							
	9		220	240	6500

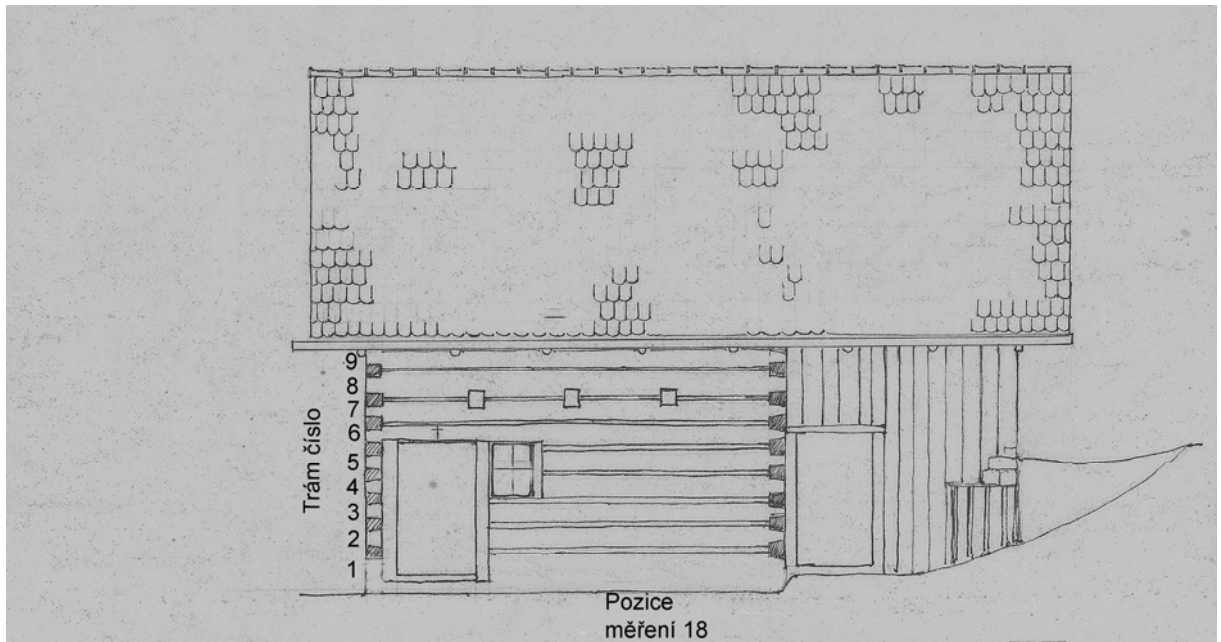
Chalupa z Lužné - chlév - východní stěna

Chalupa z Lužné - chlív - východní stěna														
Pozice měření	Číslo trámu	Orientace	Rozměry			Resistograph		Roztlačování		Foto videoskop	Foto celkově	Stupeň poškození	Návrh sanace	Konst. sanace objem
			šířka	výška	délka	Graf	RM	Graf	CS (L)					
			(mm)	(mm)	(mm)									(m ³)
18	1	V	240	300	4800	x	130,2				85			
	2		250	280	4800	x	134,6							
	3		280	310	4800	x	128,0							
	4		270	300	4800	x	134,9							
	5		250	290	4800	x	145,6							
	6		240	260	4800	x	123,5							
	7		220	260	4800	x	132,6							
	8		250	250	4800	x	122,3							
	9		210	210	4800	x	159,6							
	10		260	260	4800
