Stavebně-technické hodnocení stavu dřeva, trasologická analýza a zaměření roubené stodoly ze Skaličky čp. 3

**Ing. Michal Kloiber, Ph.D., Petr Růžička, Jaroslav Buzek,
Ing. Jaroslav Hrivnák, Ph.D., Ing. Jiří Bláha, Ph.D.**

Objednavatel:
Valašské Muzeum v přírodě v Rožnově pod Radhoštěm
Palackého 147
756 61 Rožnov pod Radhoštěm

Telč
2016-17

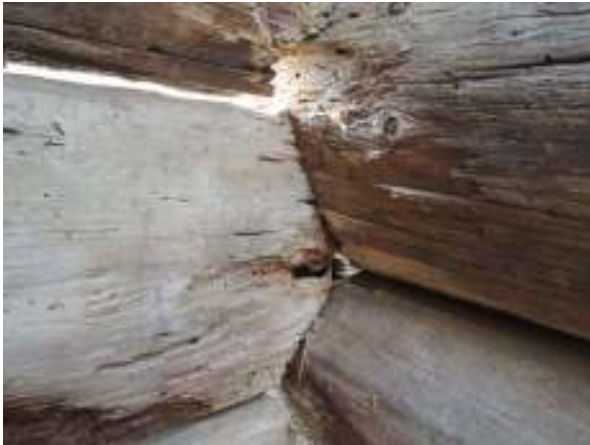
Obr. 3.10 Poškozený trám č. 2 v místě západního zhlaví

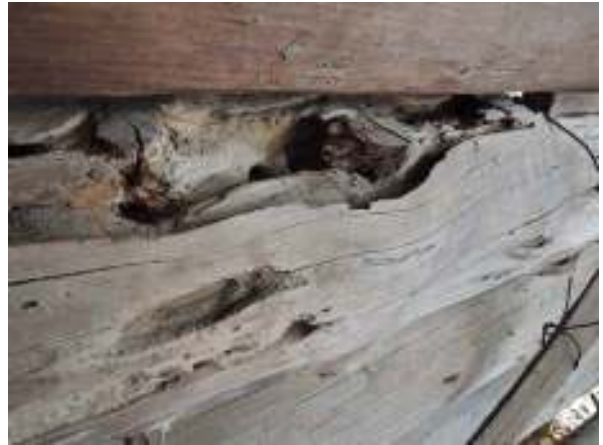
Obr. 3.11 Poškozený trám č.5 v místě západního zhlaví

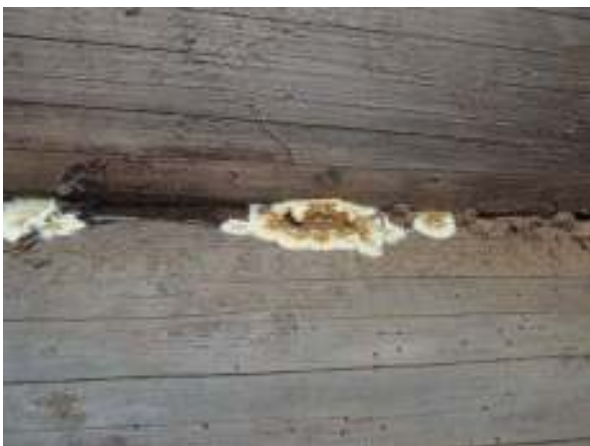
Obr. 3.12 Poškozený trám č.6 v místě západního zhlaví

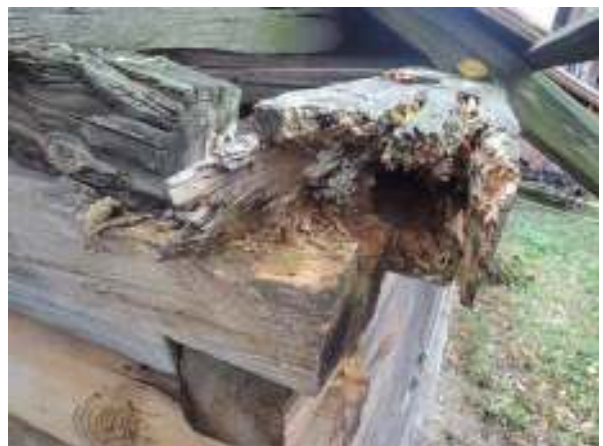
Obr. 3.13 Poškozený trám č.8 v místě západního zhlaví

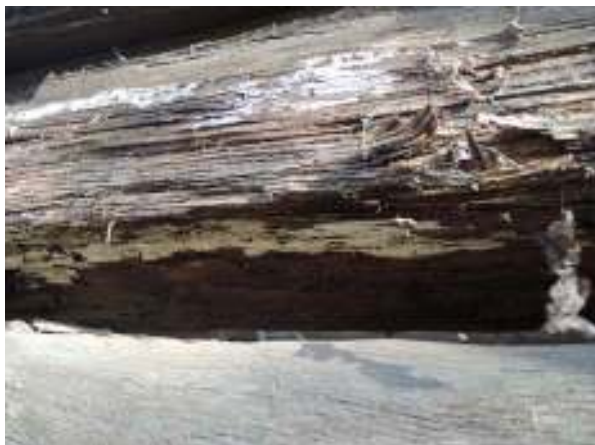
Obr. 3.14 Poškozený trám č.2 v místě severního zhlaví

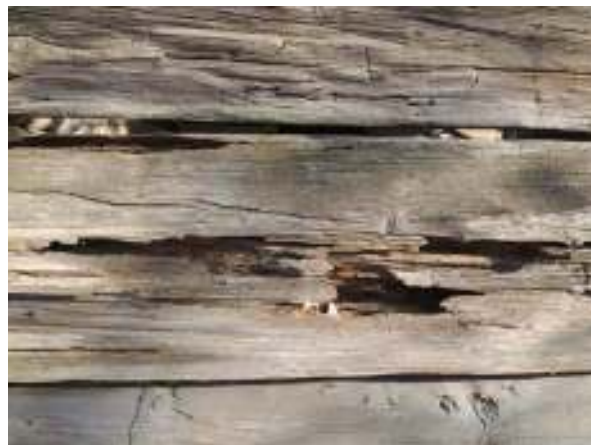
Obr. 3.15 Poškozený trám č.3 v místě severního zhlaví

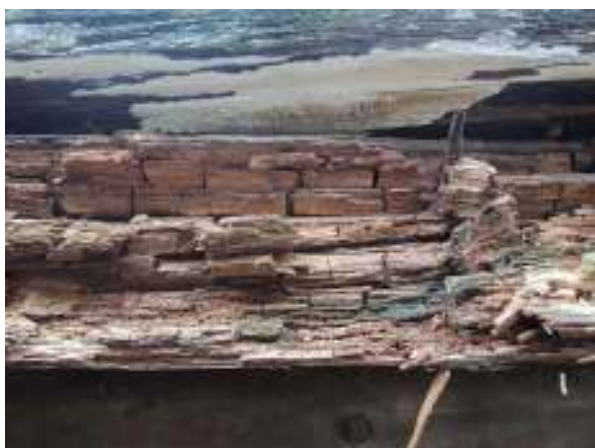
Obr. 3.16 Poškozený trám č.7 v místě severního zhlaví

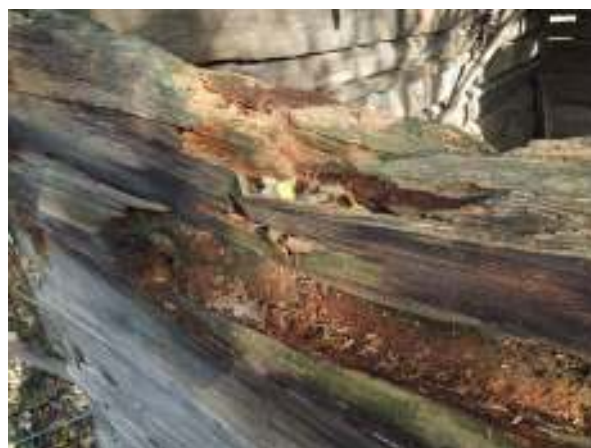
Obr. 3.17 Poškozený trám č.8 v místě severního zhlaví

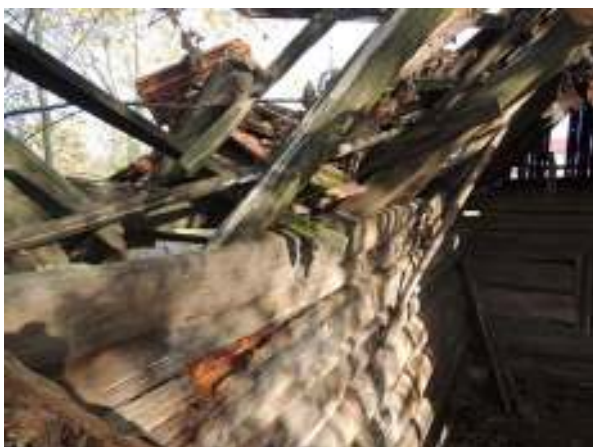
Obr. 3.18 Poškozený trám č.7 v místě západního zhlaví

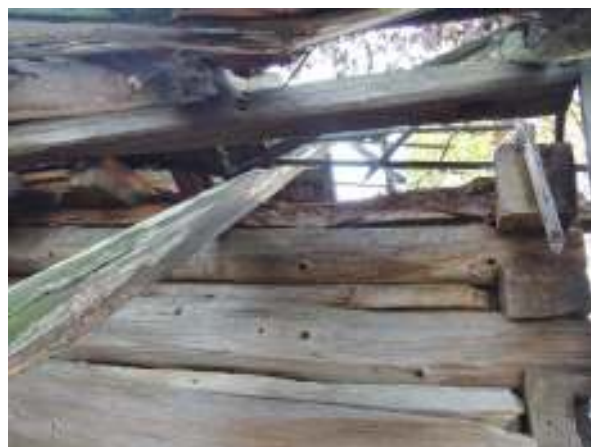
Obr. 3.19 Poškozený trám č.8 v místě západního zhlaví

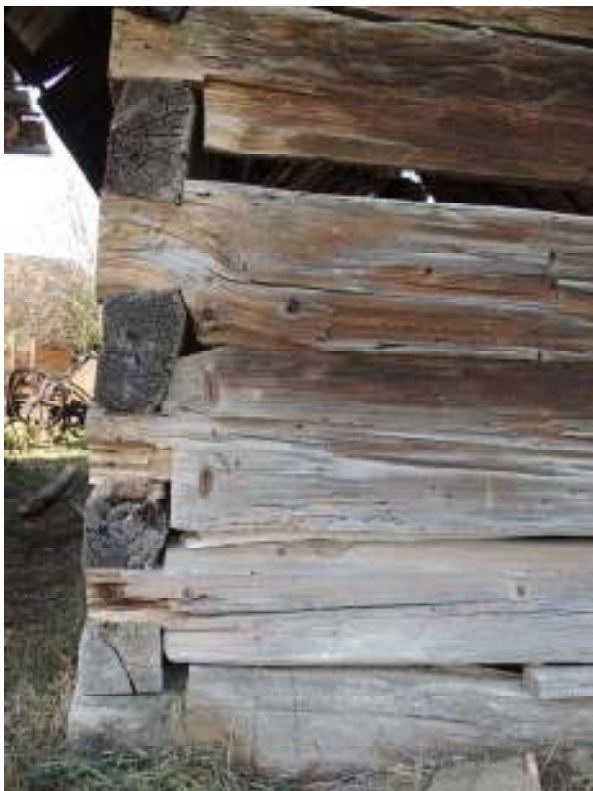
Obr. 3.20 Poškozený trám č.2 v místě jižního zhlaví

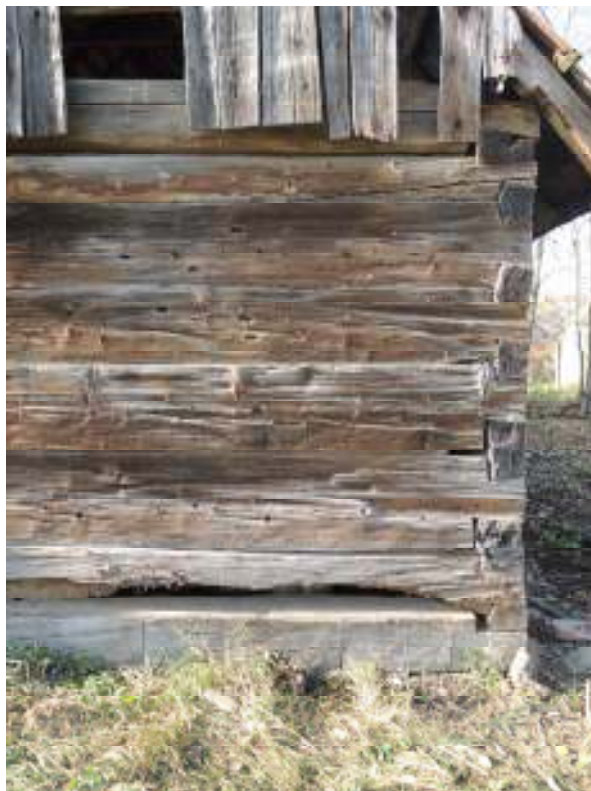
Obr. 3.21 Poškozený trám č.2 v místě severního zhlaví

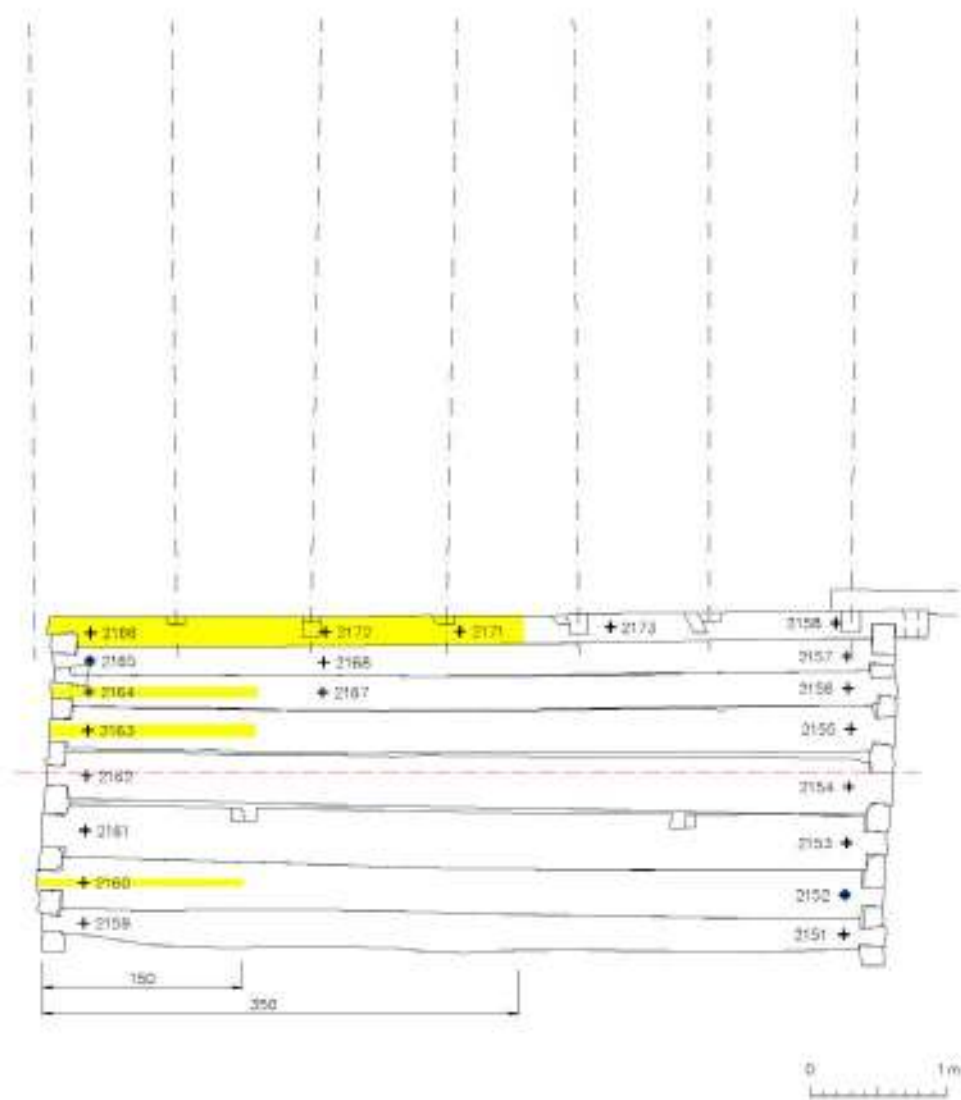
Obr. 3.22 Schématický zakres poškozených prvků,
jižní stěna západní části stodoly

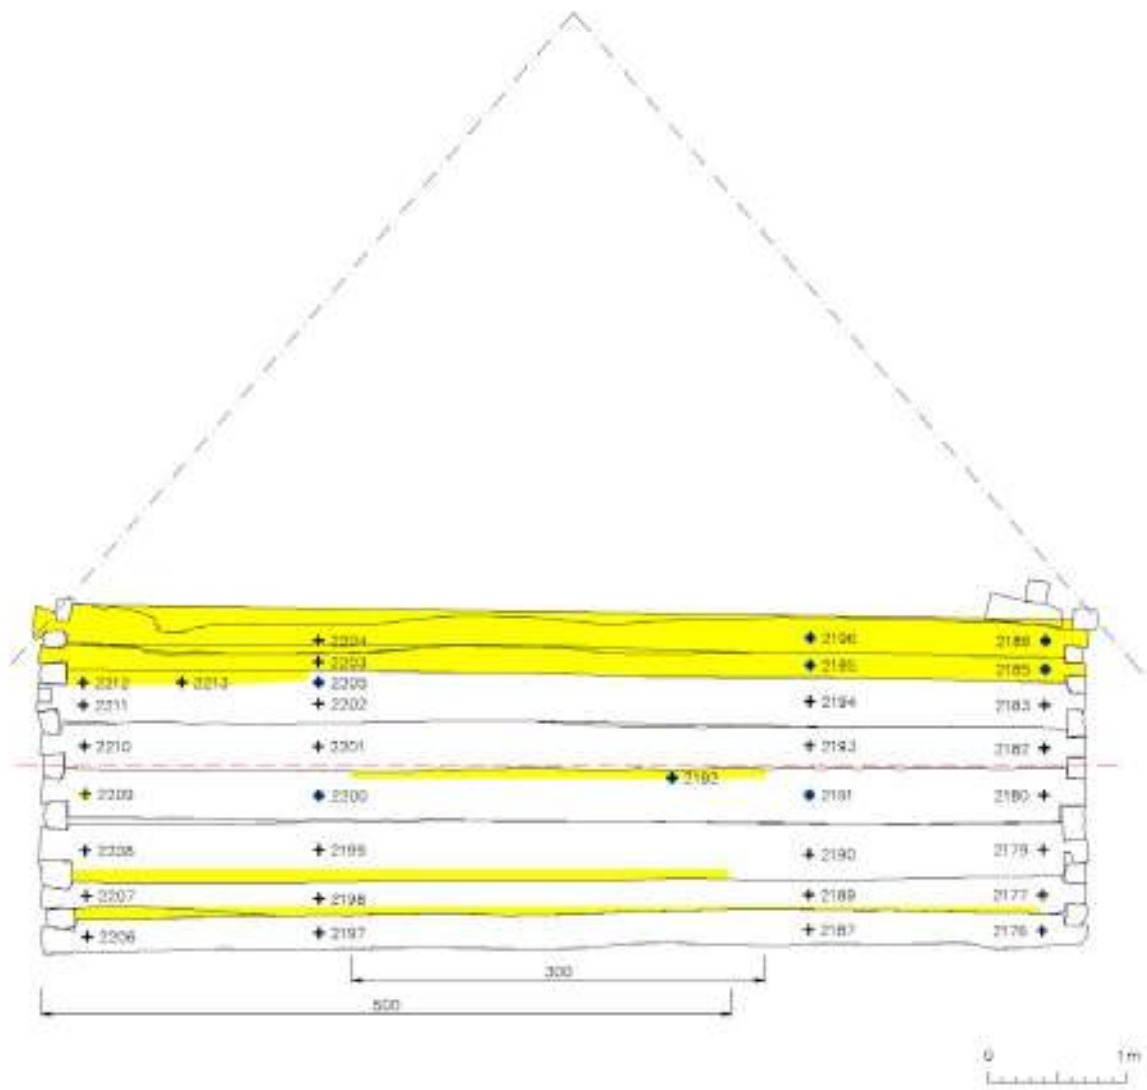
Obr. 3.23 Schématický zakres poškozených prvků, západní stěna západní části stodoly

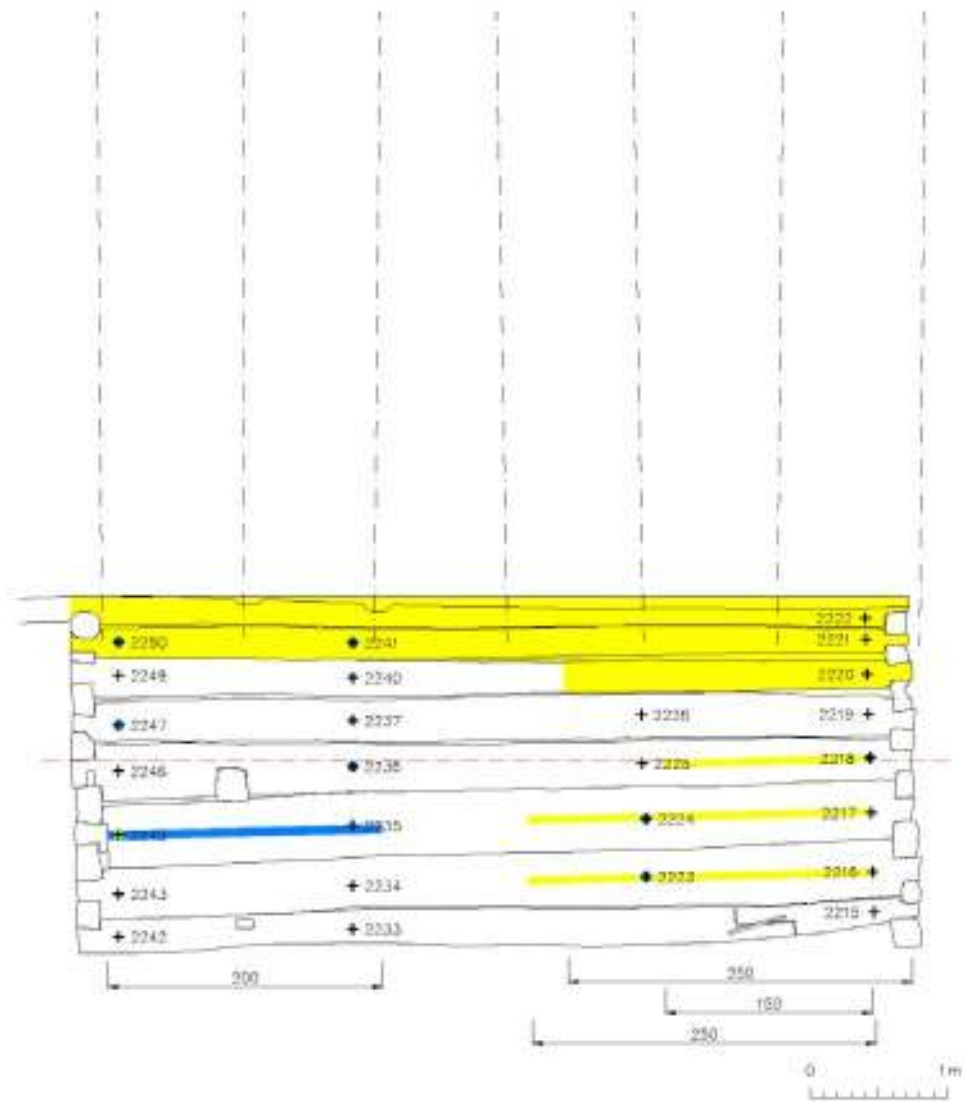
Obr. 3.24 Schématický zakres poškozených prvků, severní stěna západní části stodoly

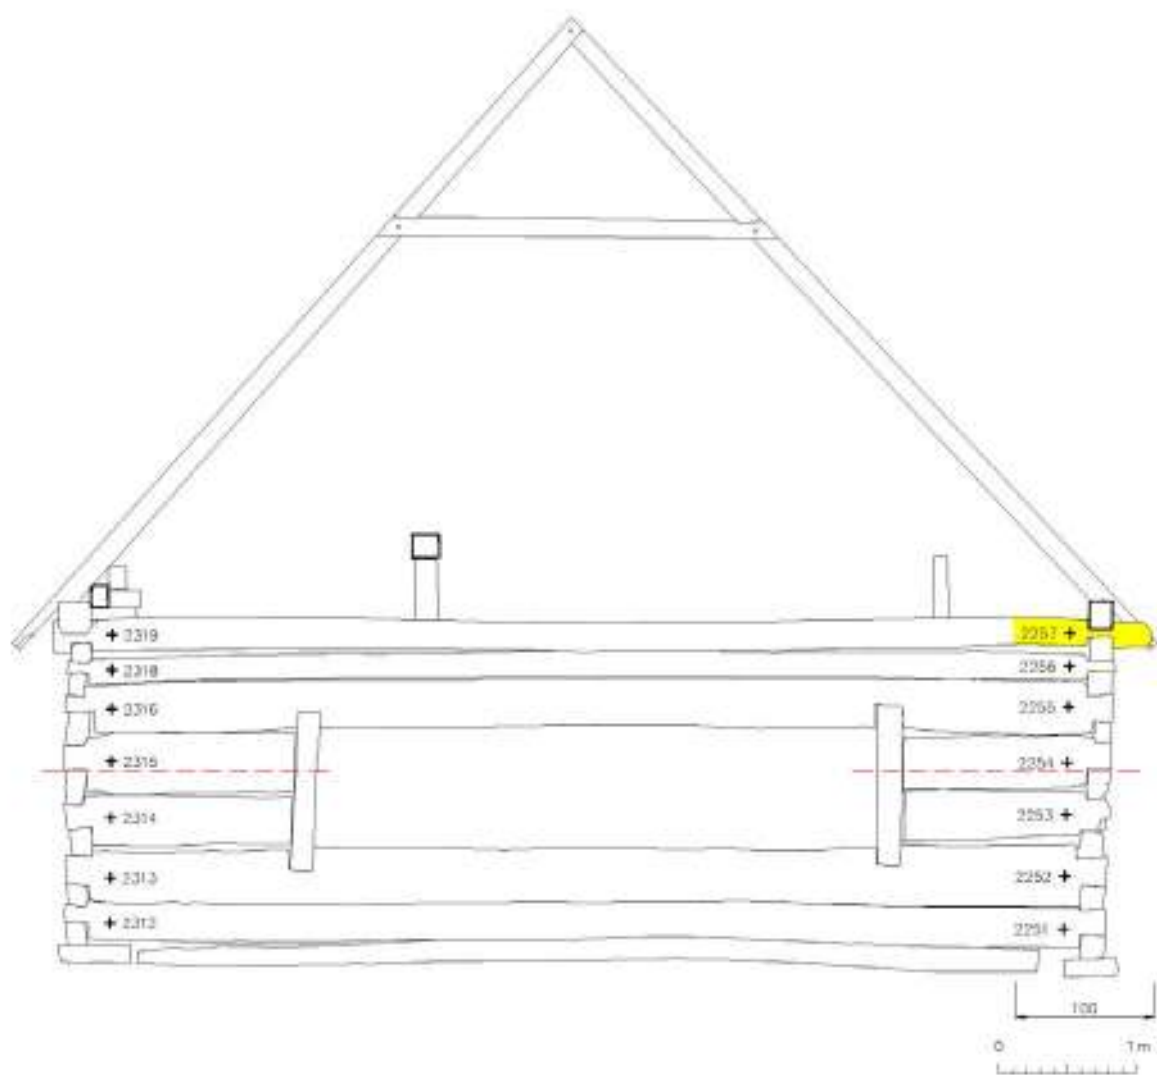
Obr. 3.25 Schématický zakres poškozených prvků,
východní stěna západní části stodoly

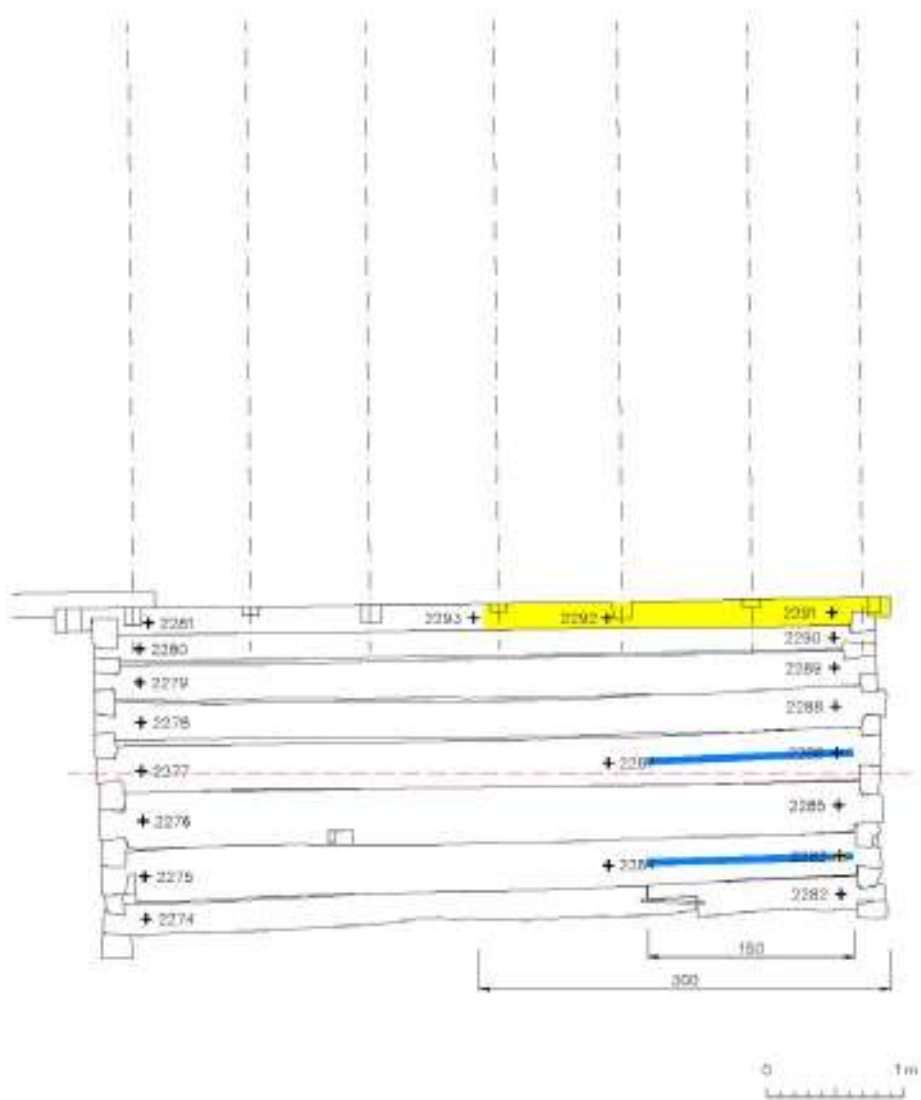
Obr. 3.26 Schématický zakres poškozených prvků,
jižní stěna východní části stodoly

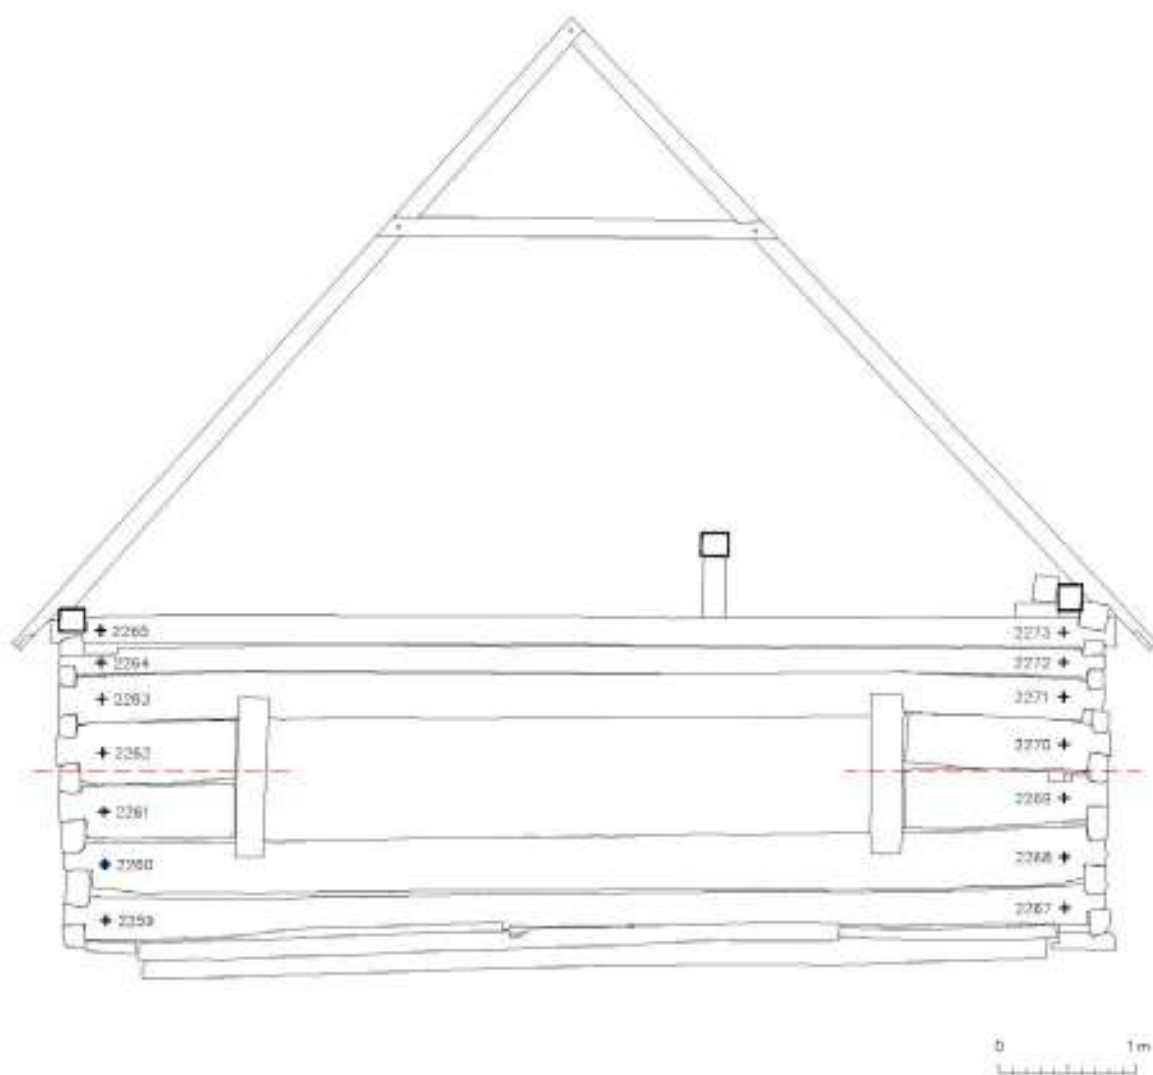
Obr. 3.27 Schématický zakres poškozených prvků,
západní stěna východní části stodoly

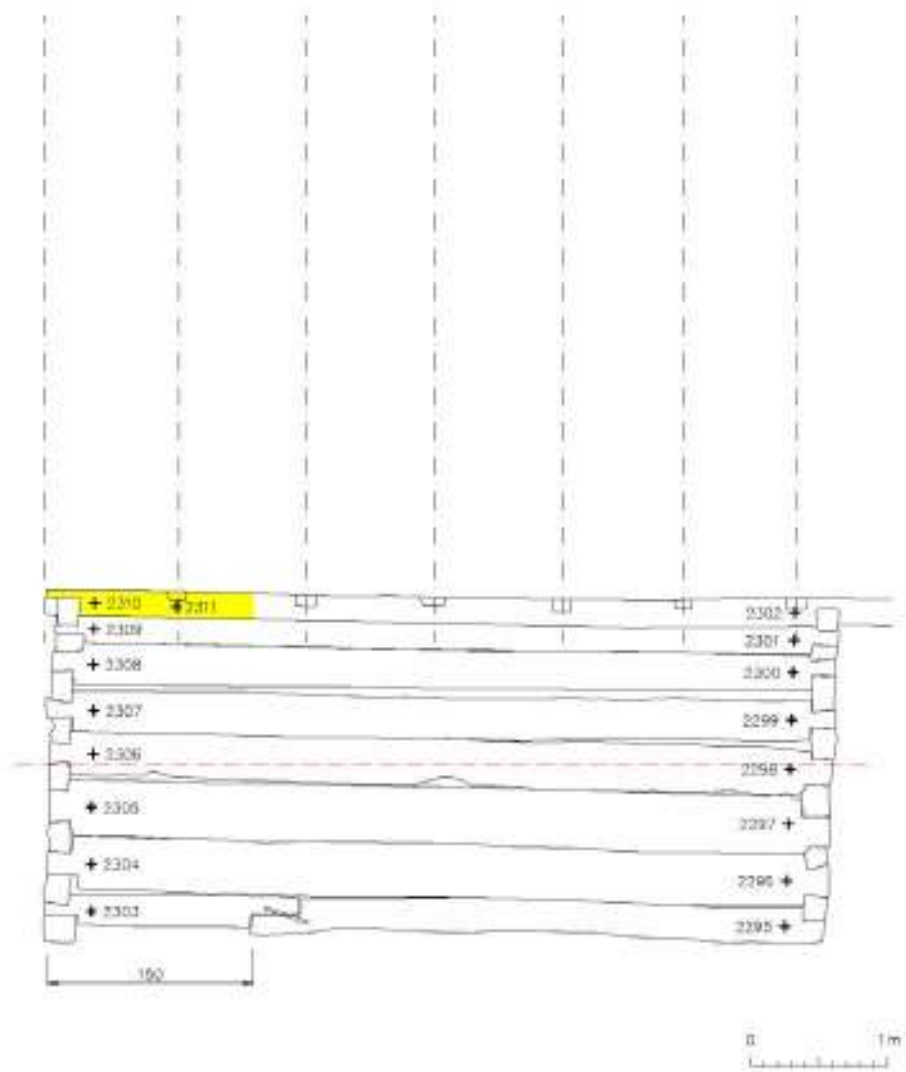
Obr. 3.28 Schématický zakres poškozených prvků,
severní stěna východní části stodoly

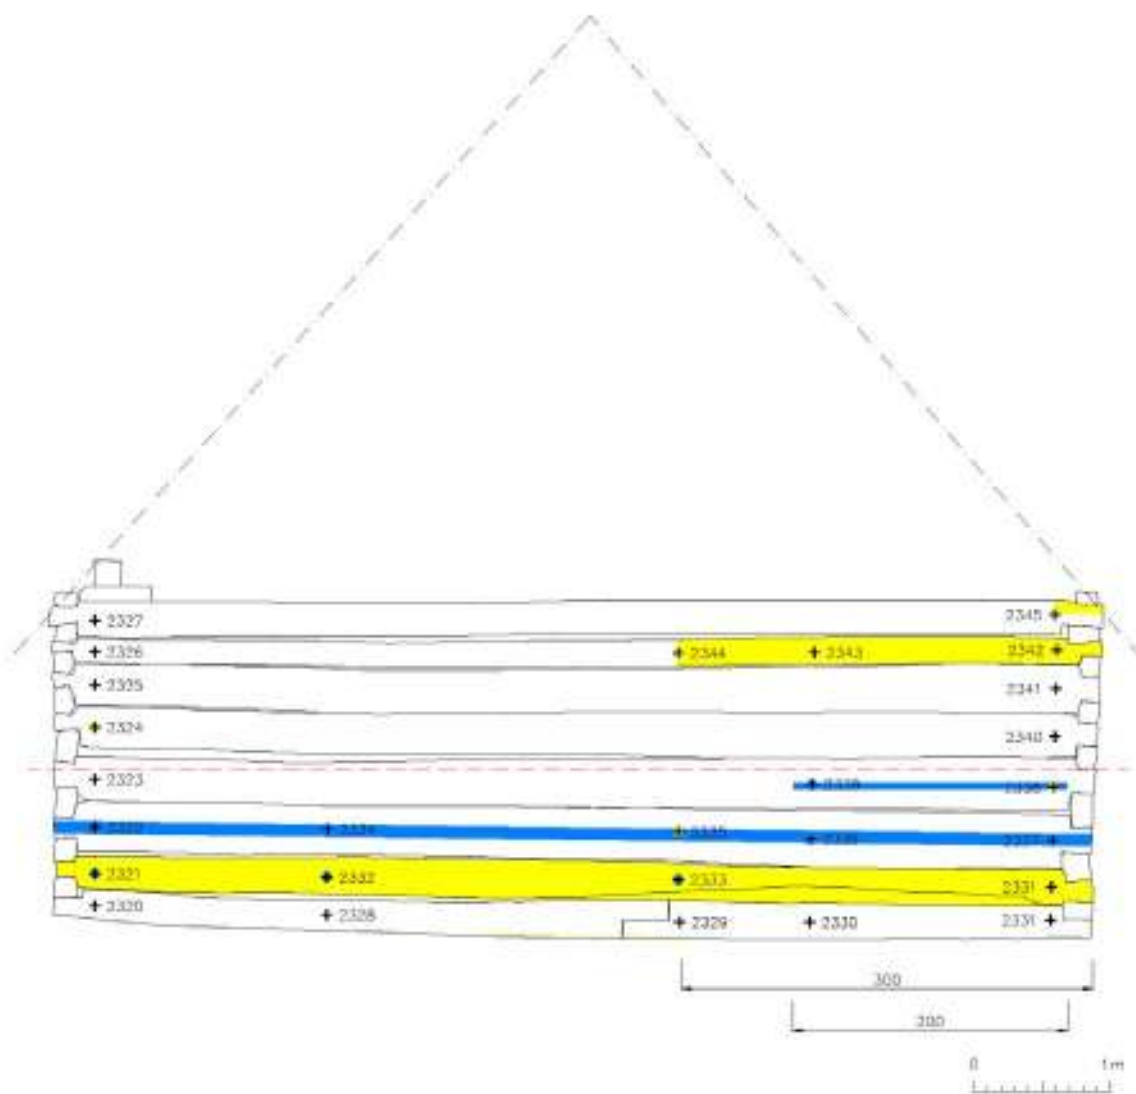
Obr. 3.29 Schématický zakres poškozených prvků, východní stěna východní části stodoly

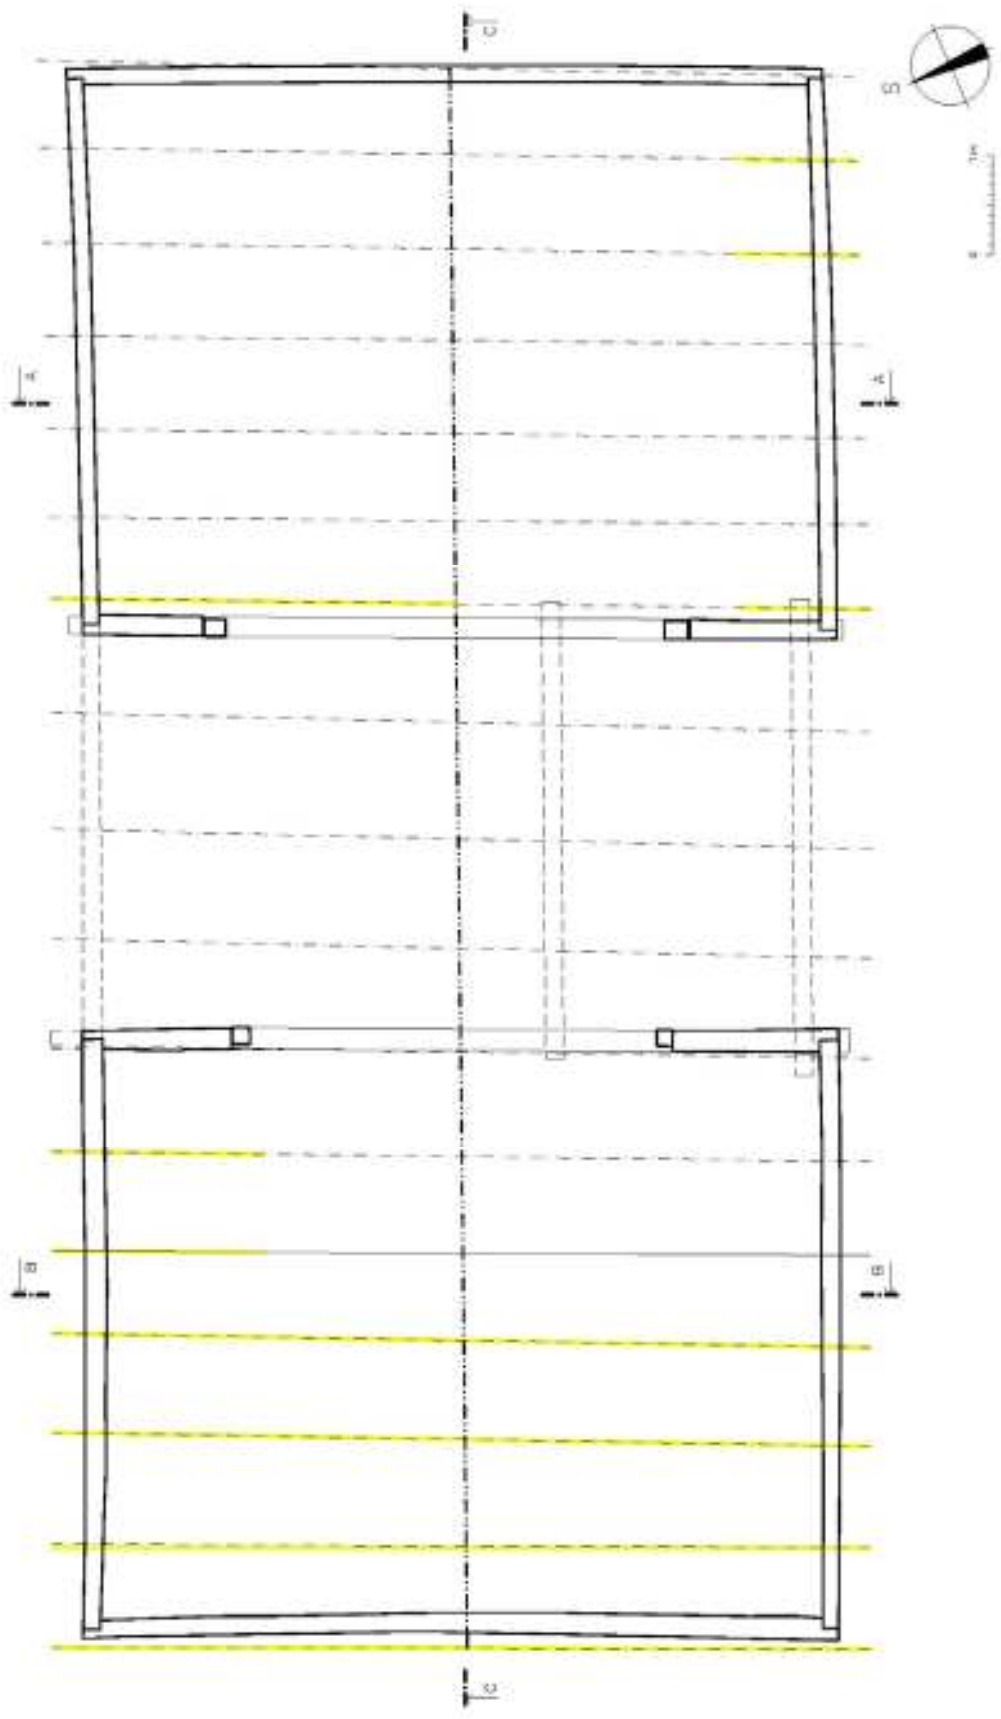
Dřevo stodoly je poškozeno natolik, že je nutná buď částečná a nebo celková **výměna cca 4 m³** objemu konstrukčních prvků roubených stěn, což představuje cca **15 % z celkového objemu**. Dále je nutná buď částečná a nebo celková **výměna cca 1,3 m³** objemu krokví krovu, což představuje cca **30 % z celkového objemu**.

Obr. 3.30 Schématický zakres poškozených prvků krovu
