## **Znalecký posudek komína 40-2015 Rožnovská radnice**

**ve věci funkčnosti komína, kamen a sporáku na pevná paliva v objektu  
Valašského muzea v přírodě v Rožnově pod Radhoštěm,  
„Rožnovská radnice“**

**Datum zpracování: 09.11.2015**

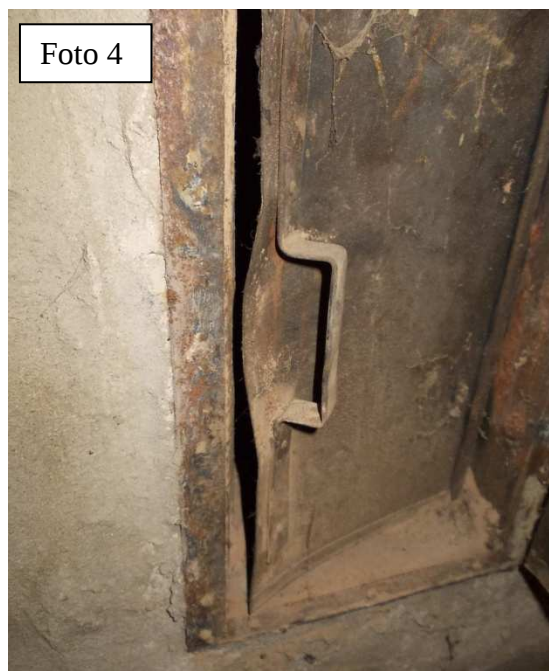
- 2.6 Otvory pro vymetání průduchu, umístěné v půdním prostoru, mají výšku nad podlahou v normové hodnotě. Dvířka jsou kovová – dvojitá, s funkčním uzávěrem. Levá dvířka jsou novějšího provedení a mají litinový rámeček. Pravá dvířka jsou celokovová v provedení z padesátých let minulého století a vnitřní (těsnící) část dvířek je poškozená (foto 3 a 4).

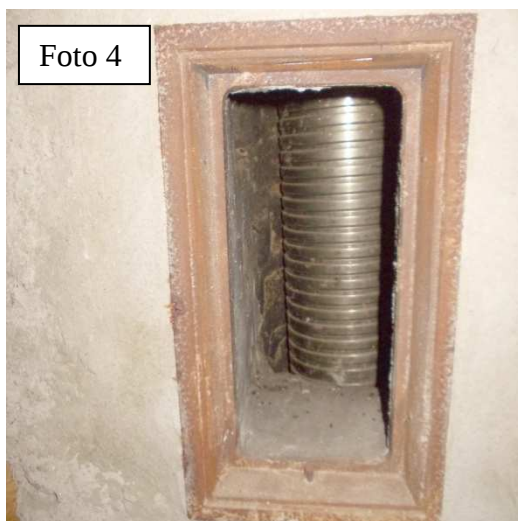
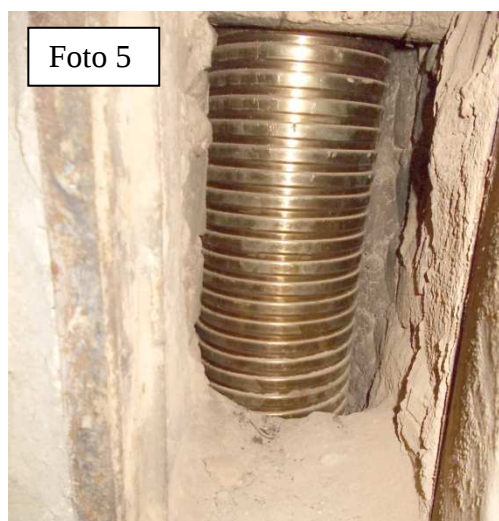
- 2.7 V prostoru vymetacích dvířek bylo povinnosti zřídit v komínové vložce vymetací díl. Pokud je komínové ústí nepřístupné, potom je možno čistit komínový průduch vymetacím otvorem v půdním prostoru. Vymetací otvor se v době instalace komínové vložky mohl zřídit max. do 6m od ústí komína.

**V daném případě nebylo při rekonstrukci komína dbáno na tento požadavek, vybírací otvory nejsou v komínových vložkách provedené (foto 5 a 6).**

- 4.3 Scházející otvory v komínových vložkách v prostoru vymetacích dvířek znemožňují řádnou kontrolu a čištění průduchů. Z tohoto pohledu nelze označit spalínové cesty za schopné dalšího bezpečného provozu. Tento stav je podkladem pro zahájení reklamačního řízení s dodavatelem komínových vložek.

- a) provést přepočty rozměrů komínových vložek dle výpočtu velikosti ohnišť jednotlivých topidel
- b) provést instalaci vymetacích otvorů v půdním prostoru dle požadavků ČSN 73 4201 a k tomuto využít stávajících přístupů
- c) Provést úpravu topidel, jak je navrhován v Odborném vyjádření znalce Ing. Antonína Šimáčka. Současně provést utěsnění všech kamen.

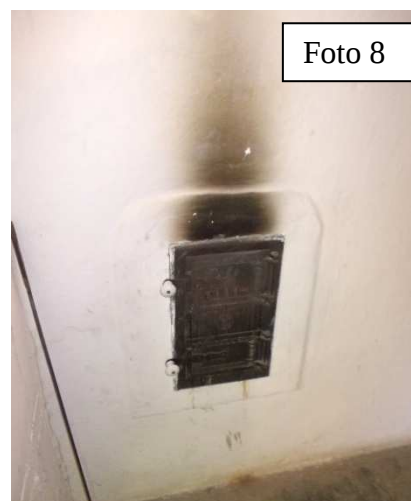
Foto 8

Tomuto stavu nasvědčuje rovněž výron spalin nad příkládacím otvorem (foto 8). Při otevření příkládacího prostoru je vlivem nízkého komínového tahu zaznamenán únik spalin po stěně nad dvířky. Lze sice namítnout, že příkládací dvířka jsou opotřebovaná, případně ve vrchní části prohnutá působením tepla. Za předpokladu dostatečnosti komínového tahu nedochází k takovému úniku spalin a lze spíše uvažovat o pronikání vzduchu do spalovacího prostoru. V tomto případě by stěna nad příkládacími dvířky byla čistá, bez známek usazování nečistot ze spalin.

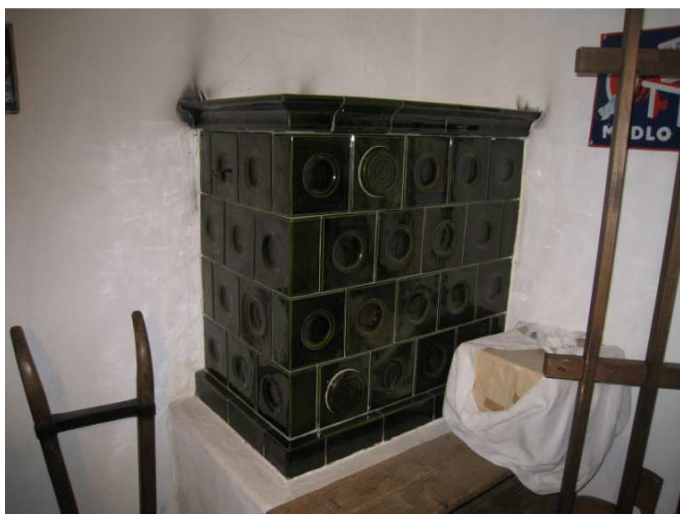
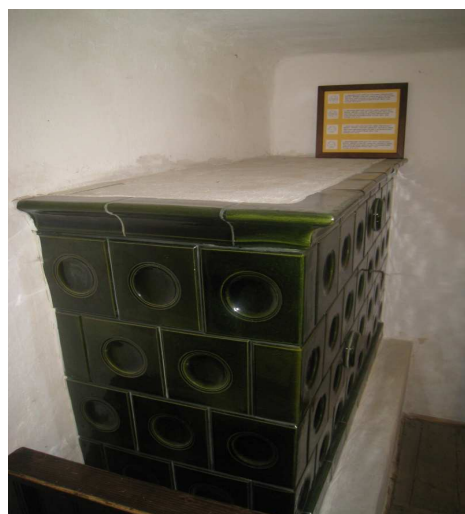
Pohled na kachlová kamna v poštovně (1.nadzemním podlaží), do kterých se přikládá z chodby a v obchodě je jen sálavá kachlová stěna přes zeď.

Při osobní prohlídce bylo konstatováno, že při styku zdi a kachlové obestavby došlo k zakouření, což svědčí o úniku spalin a netěsnosti spalinové cesty. K zakouření došlo i kolem příkládacích dveří (viz fotodokumentace znaleckého posudku).

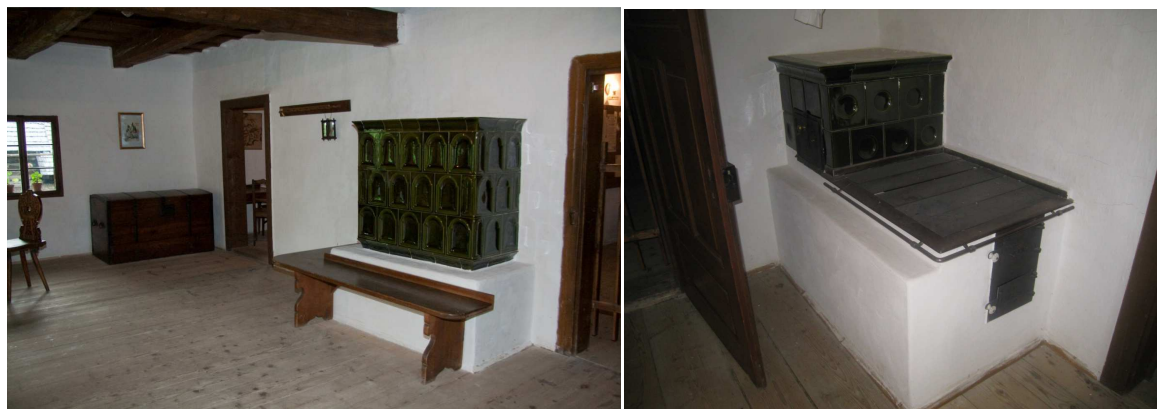
Ve druhém nadzemním podlaží je v malé místnosti postaven zděný sporák s kachlovou kobkou a v zasedací místnosti přes zeď je sálavá kachlová stěna.

Poznámka: protože je kobka sporáku situována ve světnici v rohu místnosti , je nutno dbát pozvolného roztápění. Přetápění je zřejmé na netěsných a křivých tálech na sporáku. **Okamžitě je nutné označit jednotlivé polohy regulačních klapek, jak požaduje platná technická norma.**
