**Znalecký posudek komína  
44 Stánisko - dům z Karolínky – Rákošové**

**ve věci funkčnosti komína, kamen a sporáku na pevná paliva v objektu  
Valašského muzea v přírodě v Rožnově pod Radhoštěm,  
„44 Stánisko - dům z Karolínky - Rákošové“**

**Datum zpracování: 09.11.2015**

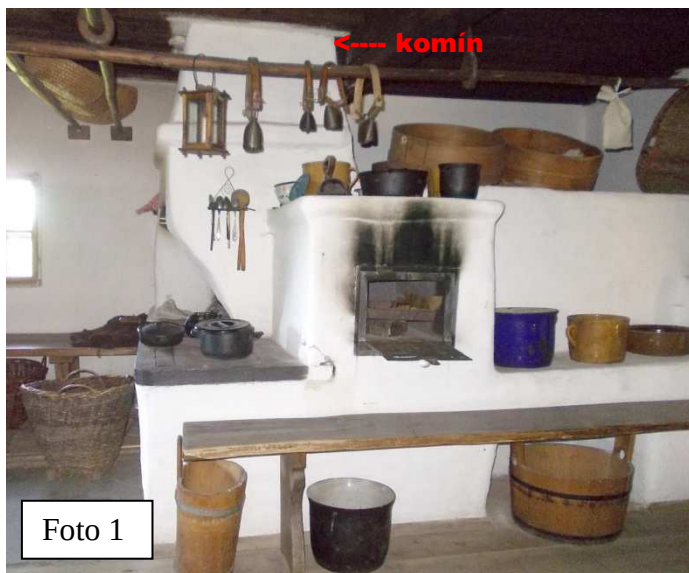
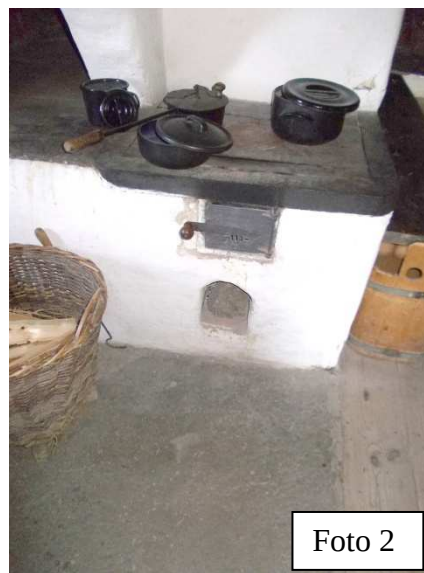
**2.2** Stav obytné části domu, jeho vnitřní uspořádání, je patrné z doložené fotodokumentace (foto1, 2 - topidlo). Je patrné zejména uspořádání jak částí topidla pec, tak přistavený kuchyňský sporák s plotnou a pečící troubou.

Z přední strany topidla je patrný vstupní otvor pro pečení s převisem horní římsy uspořádané do tvaru otevřeného krbu. Konstrukce římsy je podezděná ze dvou stran, které zároveň částečně drží přední část komínového tělesa.

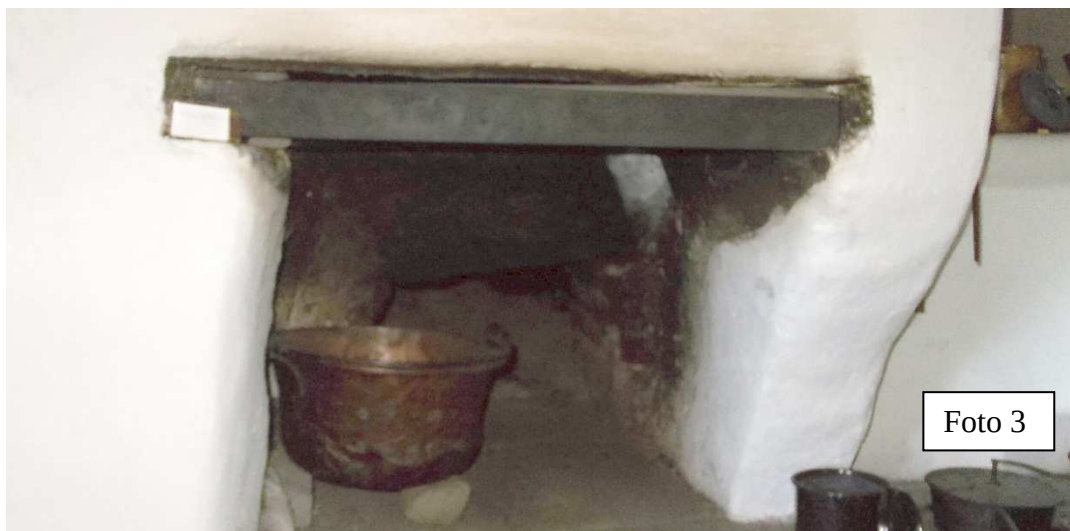
- 2.3** Komínové těleso je založeno částečně nad přední hranou pekařské pece a částečně je podepřeno boční podezdívkou, která následně drží i kouřovou římsu nad prostorem před pecí. Toto založení komína lze dnes považovat ve smyslu ČSN 73 4201 za svislý kouřovod s funkcí komína. Vybírací otvor průduchu je proveden z čelní strany základu komínového tělesa nad pecí, směrem do místnosti. Tento vybírací otvor bylo možno po částečném pootevření používat i jako vstup kouře do komína při provozu jak pekařské pece, případně použití otevřeného ohně pro přípravu pokrmu pod kouřovou římsou.
- 2.4** Současný stav komínového tělesa je zachován v původním provedení. V části před pekařskou pecí byl vstupní otvor pro vymetání a redukci komínového tahu překryt nehořlavou deskou, v historicky původním provedení lze předpokládat, že to byla kamenná deska. Nasvědčuje tomu i výška drážky (foto 3).

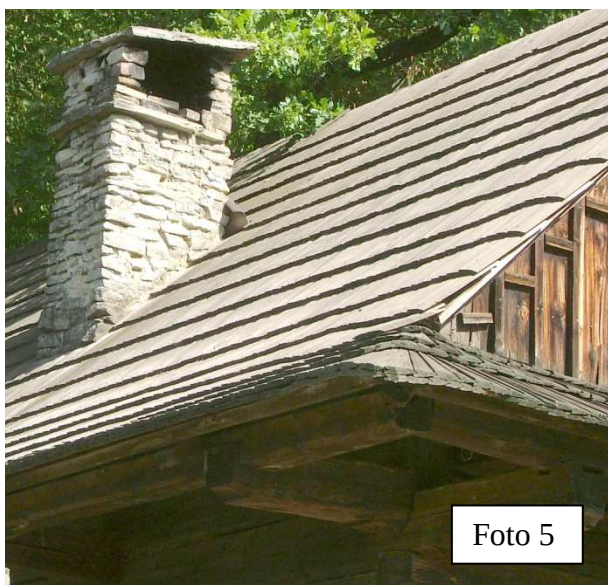
Foto 5

- 2.7** Komínové těleso jednovrstvé konstrukce je vedeno nad šikmou střechou cca 1m (foto 5 a 6). V době zpracování dokumentace znaleckého posudku je doporučováno respektovat požadavek ČSN 73 4201 (dříve ČSN 73 4205 apod.) a venkovní část komínového tělesa prodloužit na min. 0,4m nad hřeben střechy (viz schválený projekt).

S ohledem na původnost komínů nad střechou v době stavby objektu lze uvažovat o výši komína nad hřebenem střechy v rozsahu 0,4m do 0,85m. Celková délka účinné části komína je v současnosti cca 3,6m. Požadavek ČSN 73 4201 nejmenší účinné části není pro tento případ (svislý kouřovod s funkcí komína) definován. Dosažení výšky komína nad hřebenem střechy je otázka bezpečnosti jeho funkce a zamezení vnikání spalin do krytiny střešní konstrukce (nebezpečí zanesení jiskry). Provedení odpovídá původnímu projektu a vyústění je pouze do 0,3m pod požadavek projektu. Nástavby krytu ústí musí respektovat původní požadavek výšky vyústění, vývod spalin v rovině hřebene vyhovuje.

- výšku komínové hlavy upravit dle současného požadavku vyhlášky 268/2009 Sb. a ČSN 73 4201 (resp. dle původních požadavků stavebních předpisů), minimálně však dle původní projektové dokumentace. Vyústění spalin pod krycí hlavou ústí nesmí být provedeno pod hřebenem střechy – nebezpečí zafoukávání žhavých spalin do konstrukce střechy.
- Před každou sezónou nechat prohlédnout komín i topeniště odbornou firmou, která provede i odborné vyčištění
