Znalecký posudek komína 47 Obytné stavení z Jezerného č. 38

**ve věci funkčnosti komína, kamen a sporáku na pevná paliva v objektu
Valašského muzea v přírodě v Rožnově pod Radhoštěm,
„47 Obytné stavení z Jezerného č. 38“**

Objednatel posudku: Objednávka ze dne 22.09.2015
Valašské muzeum v přírodě v Rožnově pod Radhoštěm
Palackého 147, 756 61 Rožnov pod Radhoštěm

Datum zpracování: 09.11.2015

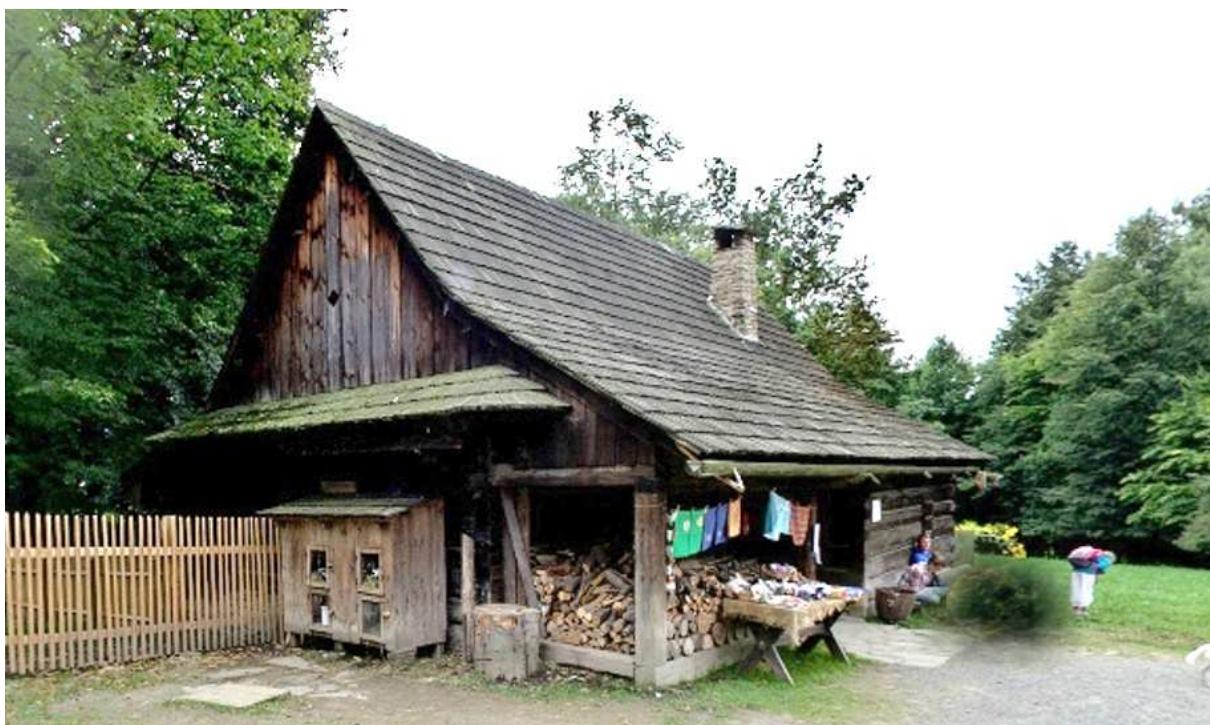
Předmětem znaleckého posudku je posouzení technického stavu spotřebiče na pevná paliva a spalinové cesty v objektu budovy „47 Obytné stavení z Jezerného č. 38“ v prostoru Valašského muzea v přírodě v Rožnově pod Radhoštěm, zjištění případných závad a nedodržení technologických postupů při instalaci spotřebiče paliv, vč. připojení spotřebiče paliv na komín a podmínek pro jeho funkci.

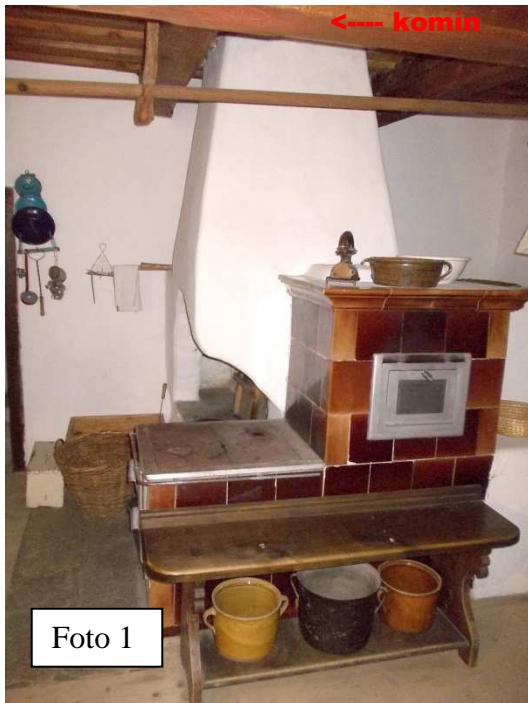
Foto 1

2.2 Stav obytné části domu, jeho vnitřní uspořádání, je patrné z doložené fotodokumentace (foto1, 2 – nové a původní topidlo). Je patrné zejména uspořádání jak částí topidla pec, tak přistavený kuchyňský sporák s plotnou a pečící troubou.

Z přední strany topidla je patrný vstupní otvor pro pečení s převisem horní římsy uspořádané do tvaru otevřeného krbu. Konstrukce římsy je podezděná ze dvou stran, které zároveň částečně drží přední část komínového tělesa.

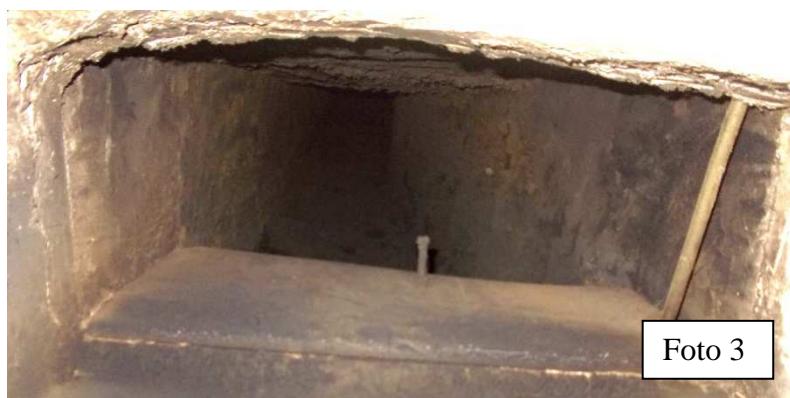
Foto 3

- 2.3 Komínové těleso je založeno částečně nad přední hranou pekařské pece a částečně je podepřeno boční podezdívkou, která následně drží i kouřovou římsu nad prostorem před pecí. Toto založení komína lze dnes považovat ve smyslu ČSN 73 4201 za svislý kouřovod s funkcí komína. Vybírací otvor průduchu je proveden z čelní strany základu komínového tělesa nad pecí, směrem do místo. Tento vybírací otvor bylo možno po částečném pootevření používat i jako vstup kouře do komína při provozu jak pekařské pece, případně použití otevřeného ohně pro přípravu pokrmu pod kouřovou římsou.
- 2.4 Současný stav komínového tělesa je zachován v původním provedení. V části před pekařskou pecí byl vstupní otvor pro vymetání a redukci komínového tahu překryt nehořlavou deskou, v historicky původním provedení lze předpokládat, že to byla kamenná deska. Nyní je to kovový uzávěr (foto 3).

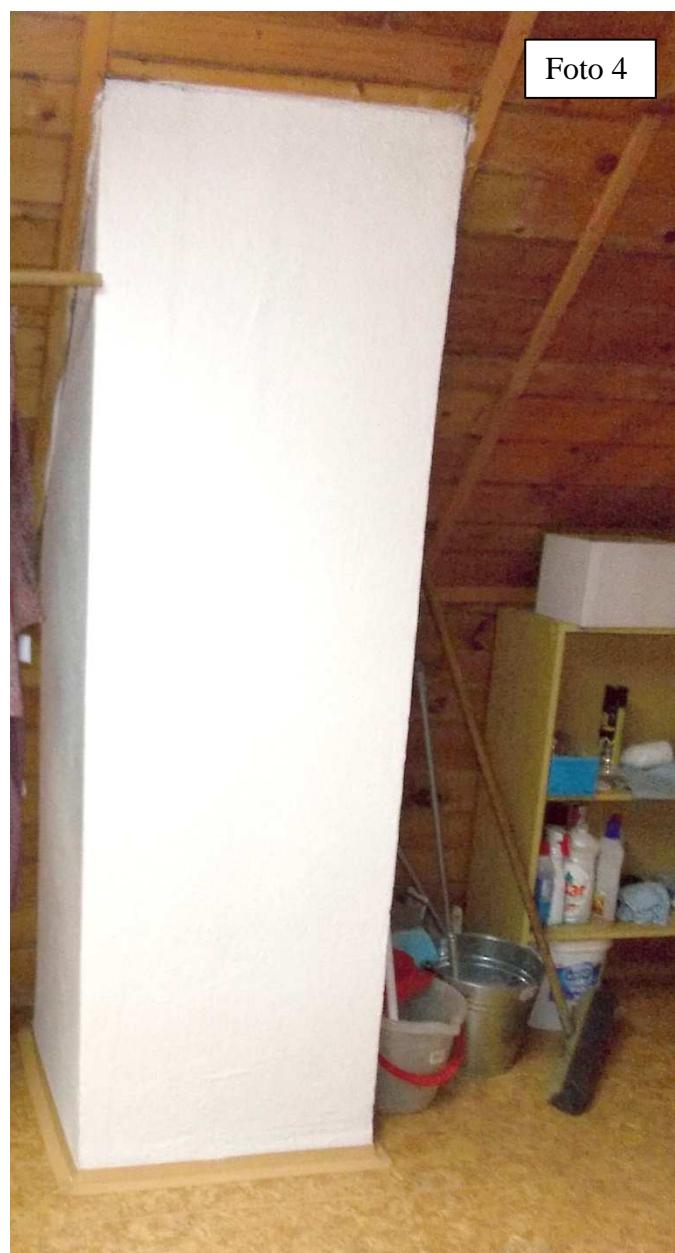
- 2.5** Komín, komínová konstrukce, je dle ČSN EN 1443 zařaditelná do kategorie **zděný, jednovrstvý komín**. Průduch komína je v části nad pecí proveden z plných pálených cihel. Rozměr průduchu je základní částí 350x450mm. Průduch je z vnitřní strany omítnut, vnitřní omítky jsou vedeny až po komínové ústí.

Vnější část komínového tělesa je rovněž omítnuta, včetně prostupu do půdního prostoru a v půdním prostoru. V průchodu střešní krytinou je komín z vnější části ošetřen dodatečnou vrstvou omítky. Průchod střešní krytinou je z vrchní části oplechován, v ostatních místech vrchní části jsou mezi střešním krytem ze šindelů mezery do 10mm až na komínové těleso (foto 4). Ze spodní části střechy je izolační podhled.

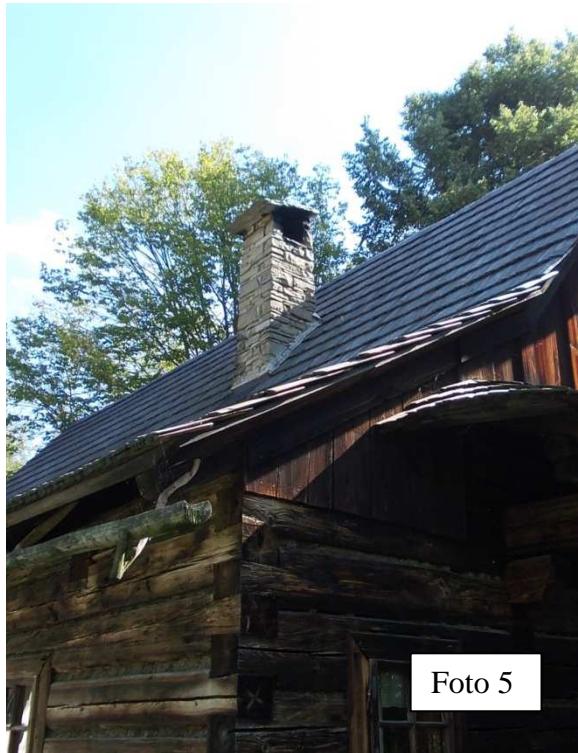
Foto 5

- 2.6** Instalovaný spotřebič – pekařská pec a přistavený zděný kuchyňský sporák, byly schopny obsloužit veškeré potřeby obyvatel objektu. Přistavený původně zděný, V současnosti kachlový kuchyňský sporák s plotnou sloužil jak k vaření, tak i zajištění tepla v prostoru. Odvod spalin je proveden z přístavby v přiléhající k hlavní jizbě a dále je zděný kouřovod veden do sopouchu ve spodní části komínového tělesa. Jelikož je komínové těleso v provedení „svislý kouřovod s funkcí komína“ založeno nad pekařskou pecí, bylo nutno provést sopouch až nad touto konstrukcí.
- 2.7** Komínové těleso jednovrstvé konstrukce je vedeno nad šikmou střechou do 1m (foto 5 a 6). V době zpracování dokumentace znaleckého posudku je doporučováno respektovat požadavek ČSN 73 4201 (dříve ČSN 73 4205 apod.) a venkovní část komínového tělesa prodloužit v místě vyústění na min. 0,4m nad hřeben střechy.

S ohledem na původnost komínů nad střechou v době stavby objektu lze uvažovat o výši komína nad hřebenem střechy v rozsahu 0,4m do 0,85m. Celková délka účinné části komína je v současnosti cca 3,6m. Požadavek ČSN 73 4201 nejmenší účinné části není pro tento případ (svislý kouřovod s funkcí komína) definován. Dosažení výšky komína nad hřebenem střechy je otázka bezpečnosti jeho funkce a zamezení vnikání spalin do krytiny střešní konstrukce (nebezpečí zanesení jiskry). Provedení odpovídá původnímu projektu a vyústění je pouze do 0,3m pod požadavek projektu. Nástavby krytu ústí musí respektovat původní požadavek výšky vyústění, vývod spalin v rovině hřebene vyhovuje.

- výšku komínové hlavy upravit dle současného požadavku vyhlášky 268/2009 Sb. a ČSN 73 4201 (resp. dle původních požadavků stavebních předpisů), minimálně však dle původních zvyklostí a stavebních předpisů. Vyústění spalin pod krycí hlavou ústí není vhodné provedět pod hřebenem střechy – nebezpečí zafoukávání žhavých spalin do konstrukce střechy.
- Protože nebylo možné provést na topidle sondáž skladby materiálů, např. ve styku topidla a okolních stěn, zabezpečit dodržování zásady užívání, kdy nelze překračovat doporučené hodinové dávky paliva ani zkracovat intervaly přikládání.

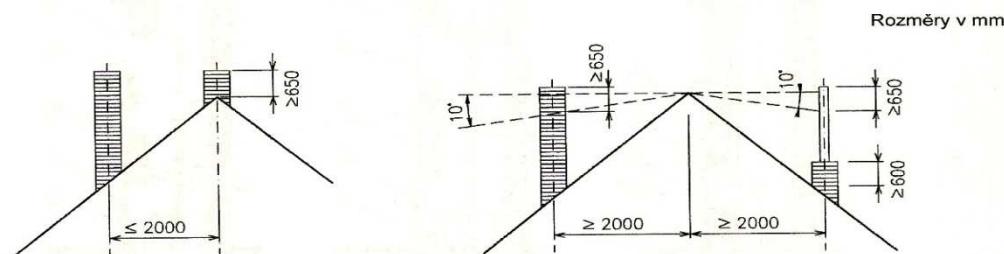
Obrázek 4 – Způsob vyústění komínů nad šikmou střechou

6.7.1.2 Za šikmou střechu je považována střecha, která má sklon od vodorovné roviny větší než 20° . U šikmé střechy musí mít komín s přirozeným tahem ústí nejméně 650 mm nad hřebenem, popř. větrným úhlem podle zásad uvedených na obrázku 4.

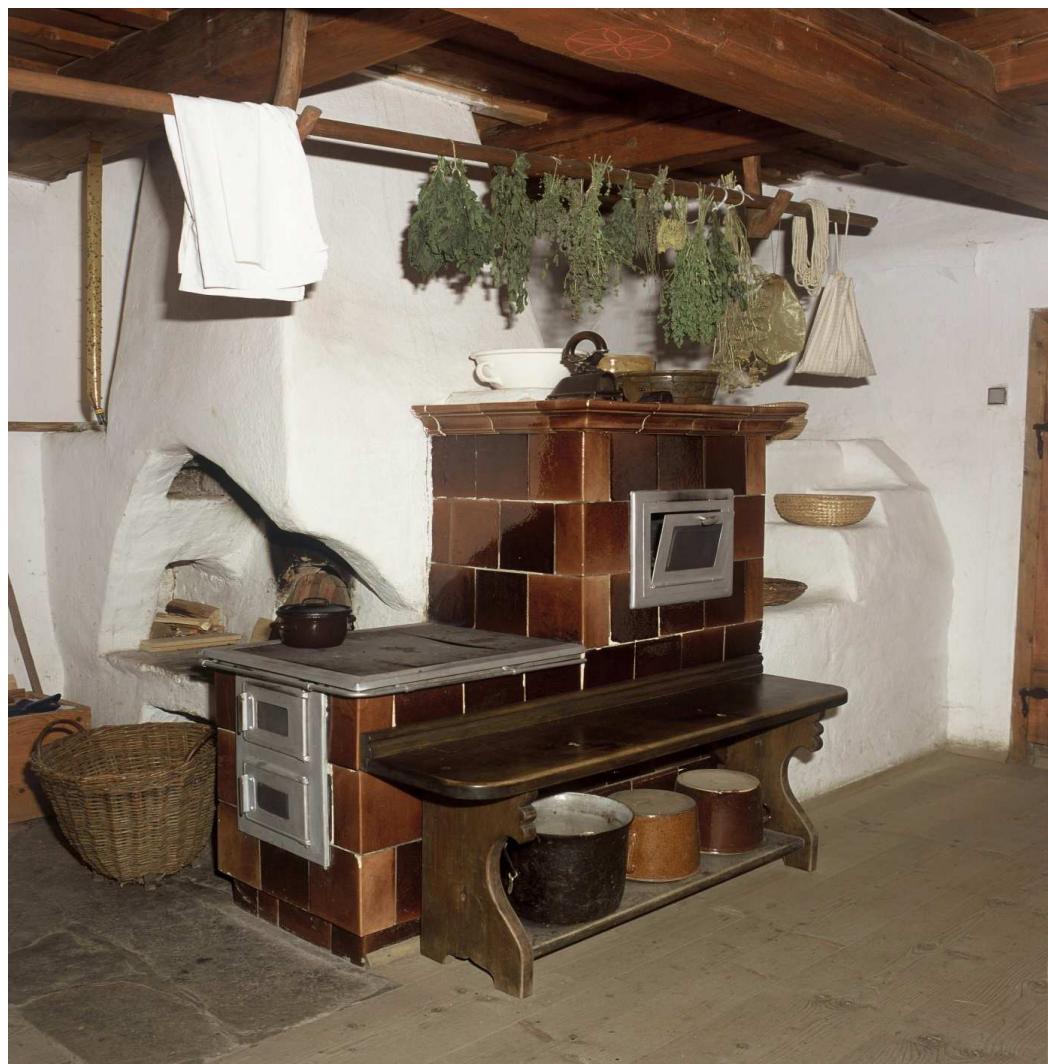
Chlebová pec se zděným komínem nad ohništěm v domě čp. 38 z lokality obce Velké Karlovice – Jezerného. Dům byl přenesen do Valašského muzea v přírodě Rožnov pod Radhoštěm.

V jizbě je postaveno těleso topidla s otevřeným ohništěm. Před čelustěmi roubení vystupuje zpod těla chlebové pece a vytváří manipulační plošinu, na které se zakládalo ohniště. Vedle chlebové pece je přistavěn kachlový sporák (pravděpodobně dodatečně při převezení do skanzenu....). Jakmile měl dům zděný komín (dle nařízení podle „Ohně hasicího řádu Marie Terezie z roku 1751, který řešil mimo jiné i zděné komíny a vzdálenosti dřevěných podlah od těla pece, také izolace dřevěného stropu od krovu vrstvou hliněné mazanice), mohl se přistavět k tělesu chlebové pece sporák (neboli kuchyňská kamna). Obvykle měl litinovou plotnu, pod kterou se rozněcoval oheň přes přikládací dvířka. Ve střední Evropě se k takovému ohništi přistavovala tzv. kobka, pečící trouba. Vedle sporáku se zde obezdil hranolový prostor kachlemi jako sporák, kterým prochází dým zpod plotny a ohřívá hranatou plechovou troubu upevněnou uvnitř tohoto prostoru. Do trouby se zasouvají plechy k pečení a její prostor z čela uzavírají plechová vyklápěcí dvířka. Trouba začala částečně nahrazovat pec a souviselo to se zvyšováním nároků na kulturu sváteční stravy, např. obřadního pečiva. Hospodyně se díky tomuto uspořádání topidla mohly s vařením vrátit zpět do světnice (je již převažujícím topidlem sporák s uzavřeným ohništěm), kdy chlebová pec je využívána pouze pro pečení chleba, a to jen občas.
