TRANSFER A REKONSTRUKCE PAMÁTEK LIDOVÉ ARCHITEKTURY

TRANSFER AND RECONSTRUCTION OF VERNACULAR ARCHITECTURE MONUMENTS
TRANSFER UND REKONSTRUKTION VON BAUWERKEN DER LÄNDLICHEN ARCHITEKTUR

Jiří Kmošek – Zuzana Křenková – Radek Bryol (eds.)

2016

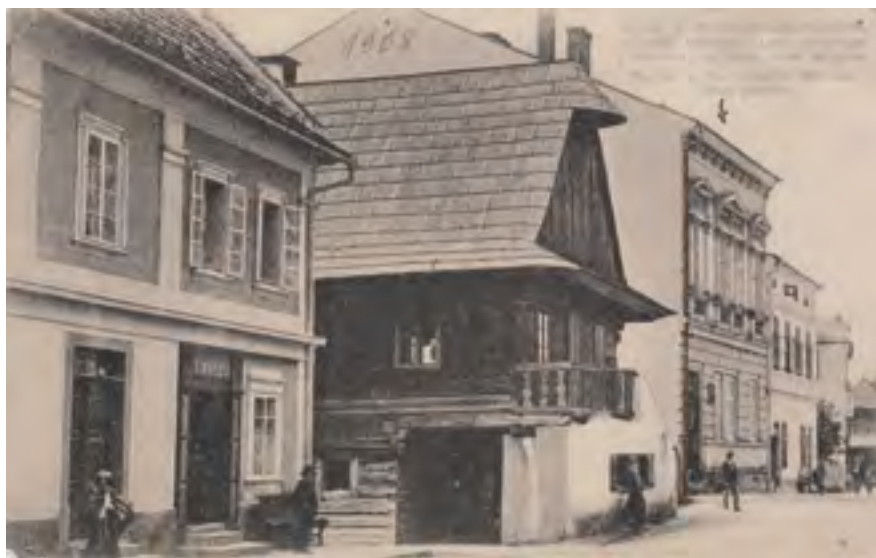
1. Stará radnice v původním stavu na rožnovském náměstí kolem roku 1908 má zvětšená okna, podezděnou pavlač s krámkem a jednoduchý bedněný štít. Při transferu byla okna zmenšena a proveden zdobný štít, sloupy pavlače byly rekonstruovány již před transferem. Pohlednice, oddělení dokumentace VMP. Old town hall in its original state in the town square of Rožnov around 1908; it has enlarged windows, an underpinned courtyard balcony with a shop and a simple boarded gable. The windows were reduced and a decorated gable made during the transfer. The pillars of the courtyard balcony had been reconstructed before the transfer. Das alte Rathaus auf dem Marktplatz in Rožnov pod Radhoštěm im ursprünglichen Zustand, aufgenommen um 1908. Das Haus hat vergrößerte Fenster, eine untermauerte Laube mit einem Laden und einen einfachen verschalteten Giebel. Anlässlich der Transferierung wurden die Fenster verkleinert und der Giebel geschmückt, die Laubensäulen wurden bereits vor der Transferierung erneuert.

objevovala také myšlenka možného transferu. Radnice stála na konci první dekády 20. století v zájmu Centrální komise pro zachování historických památek, která prostřednictvím okresního konzervátora Eduarda Domlivila v roce 1908 povolila pouze rekonstrukci stavby, nikoli transfer.⁶ Později se uvažovalo o posunu radnice o 3–4 metry dozadu *beze všech obtíží*, aby bylo možné rozšířit okresní silnici.⁷ Po první světové válce bylo nutné provést ještě na původním místě základní údržbu stavby. Kromě opravy střechy bylo zbouráno staré podezdění, nově byly postaveny tři nosné sloupy a trámy nesoucí pavlač, která prošla kompletní rekonstrukcí.⁸

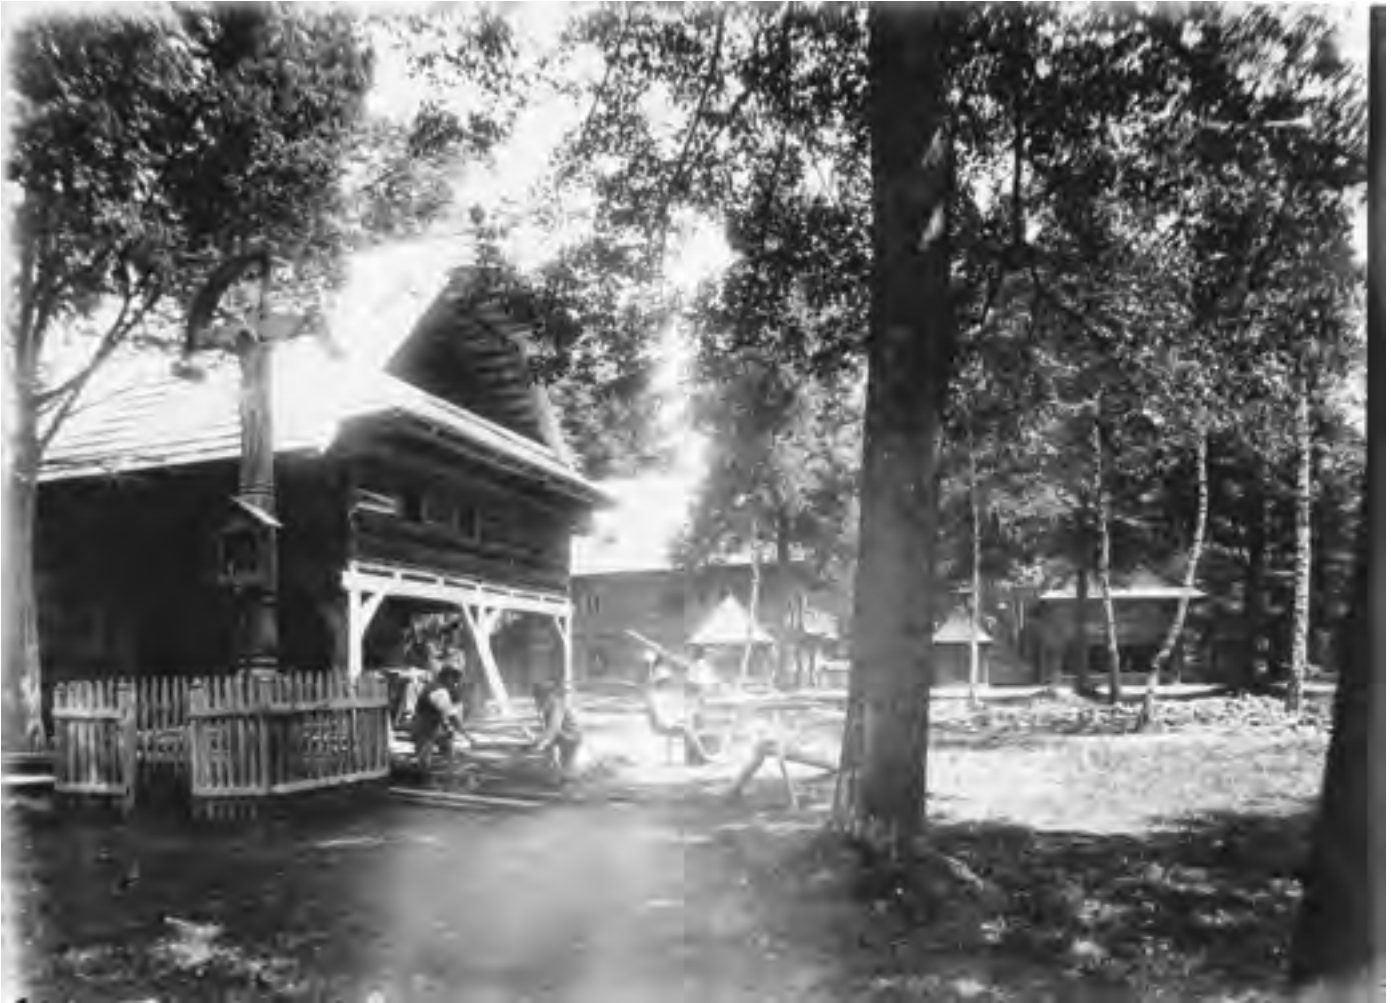
2. Stavba Vaškovy hospody z rožnovského náměstí v Dřevěném městečku. Řemeslníci pracují ručními nástroji. Patrných je mnoho výměn, prvky podsíně jsou oproti stavu na náměstí zdobnější, zhlaví trámů jsou zkrácena. 1928, pohlednice, oddělení dokumentace VMP. The construction of Vašek's Pub from the Rožnov square in the Wooden Town. The craftsmen are working with manual tools and instruments. Many changes are obvious: the arcade elements are more decorative than the ones in the square, the beam heads are shortened. Errichtung des Gasthauses Beim Wenzel, ursprünglich vom Marktplatz in Rožnov pod Radhoštěm, im sog. Holzstädtchen. Die Handwerker arbeiten mit Handwerkzeugen. Zu sehen sind viele ausgetauschte Teile, die Elemente der Vorlaube sind im Unterschied zum Originalbau vom Marktplatz mehr geziert, die Balkenköpfe wurden gekürzt.

Během roku 1928 byla z Rožnovského náměstí převezena i tzv. Vaškova hospoda s roubenou konstrukcí z podélně půlených trámů datovanou v nedávné době počátkem 17. století, přičemž tvůrci muzea komentovali stavbu následovně: „*Materielní cenu Valašská hospoda valnou nemá, je velmi stará, ale bude-li postavena do prostředí Musea v přírodě, vynikne její charakter a stane se skutečnou památkou dávného rožnovského svérázu. Zejména jí velmi prospěje, bude-li papírová dehtovaná střecha nahrazena šindelem.*“¹⁵ Národní Listy 20. 7. 1928 popsaly podrobněji přímo transfer: „*Nejnákladnější byla rekonstrukce „valašské hospody“ z r. 1660. Byla rozebrána a 190 fůrami převezena do musea v přírodě. Její rekonstrukcí bylo po 3 měsíce zaměstnáno 10 zkušených valašských tesařů, jelikož pro vetčnost některých částí muselo se pracovat velmi opatrně.*“ Ze srovnání fotografií stavby na náměstí a prováděné rekonstrukce v muzeu je patrných mnoho výměn. Prvotním transferem i dlouhým životem v muzeu v touze po dokonalosti tesařské práce byly postupně zkráceny například tolik charakteristické nárožní přesahy přeplátování půlených trámů.

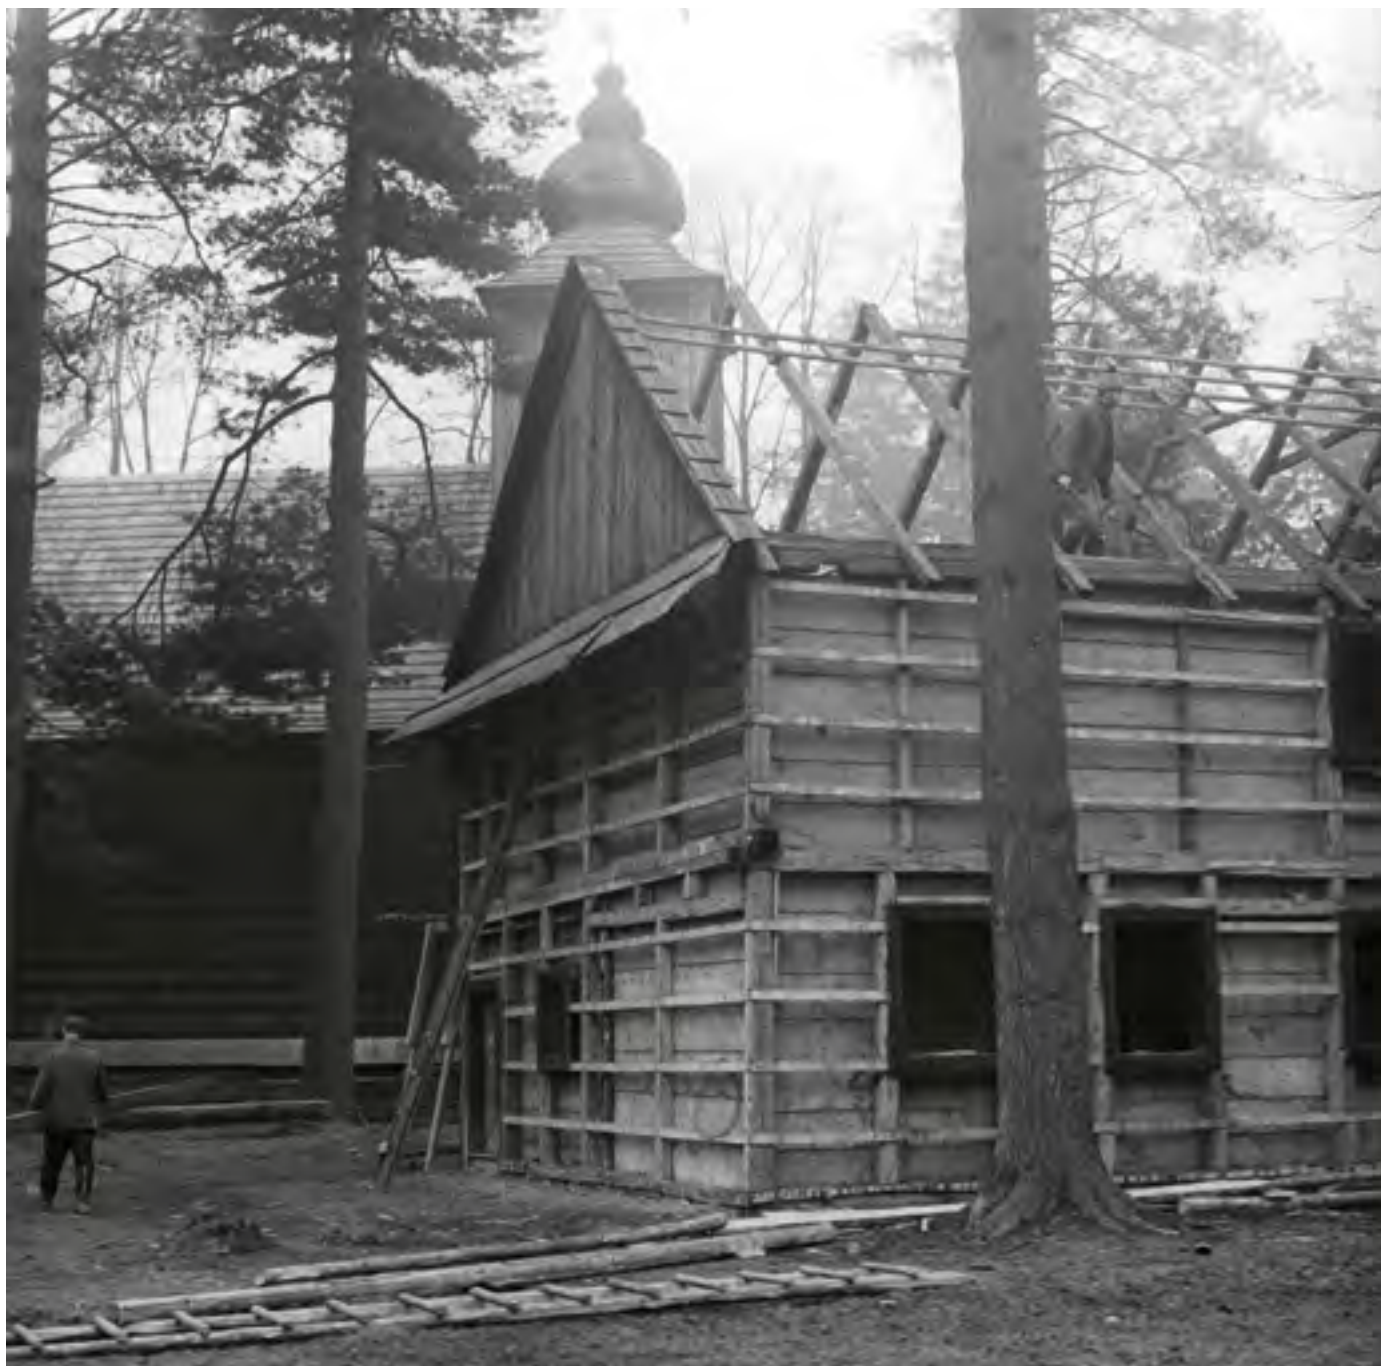
3. Billův měšťanský dům, pro rekonstrukci zadní části stavby byla po transferu v roce 1925 použita provizorní rámová konstrukce. 1972, foto B. Příkryl, oddělení dokumentace VMP. Bill's townhouse; a provisional frame construction was used to reconstruct the rear part of the building after the transfer in 1925. Bills Bürgerhaus, der Hinterteil des Hauses wurde nach der Transferierung im Jahre 1925 mittels der provisorischen Rahmenkonstruktion rekonstruiert.

Za zmínku stojí v této souvislosti také transfer a následný složitý vývoj Billova měšťanského domu z rožnovského náměstí z roku 1750. V roce 1925 byl realizován s použitím originálních prvků pouze jako částečný srub s doplněním provizorní sloupkové konstrukce zadních partií, kde byla stavba in situ velmi poškozená. Také krov se tehdy udělal jen provizorní bez zavětrování a kleštin. V roce 1966 se hovořilo o potřebě opravy, ale generální rekonstrukce se dům dočkal až o devět let později. Zadní část byla vysroubena z nových trámů, včetně nového krovu a střechy. Také došlo na rekonstrukci topeniště a vyzdění komína. V roce 2013 po poškození pádem části přilehlého stromu proběhla další

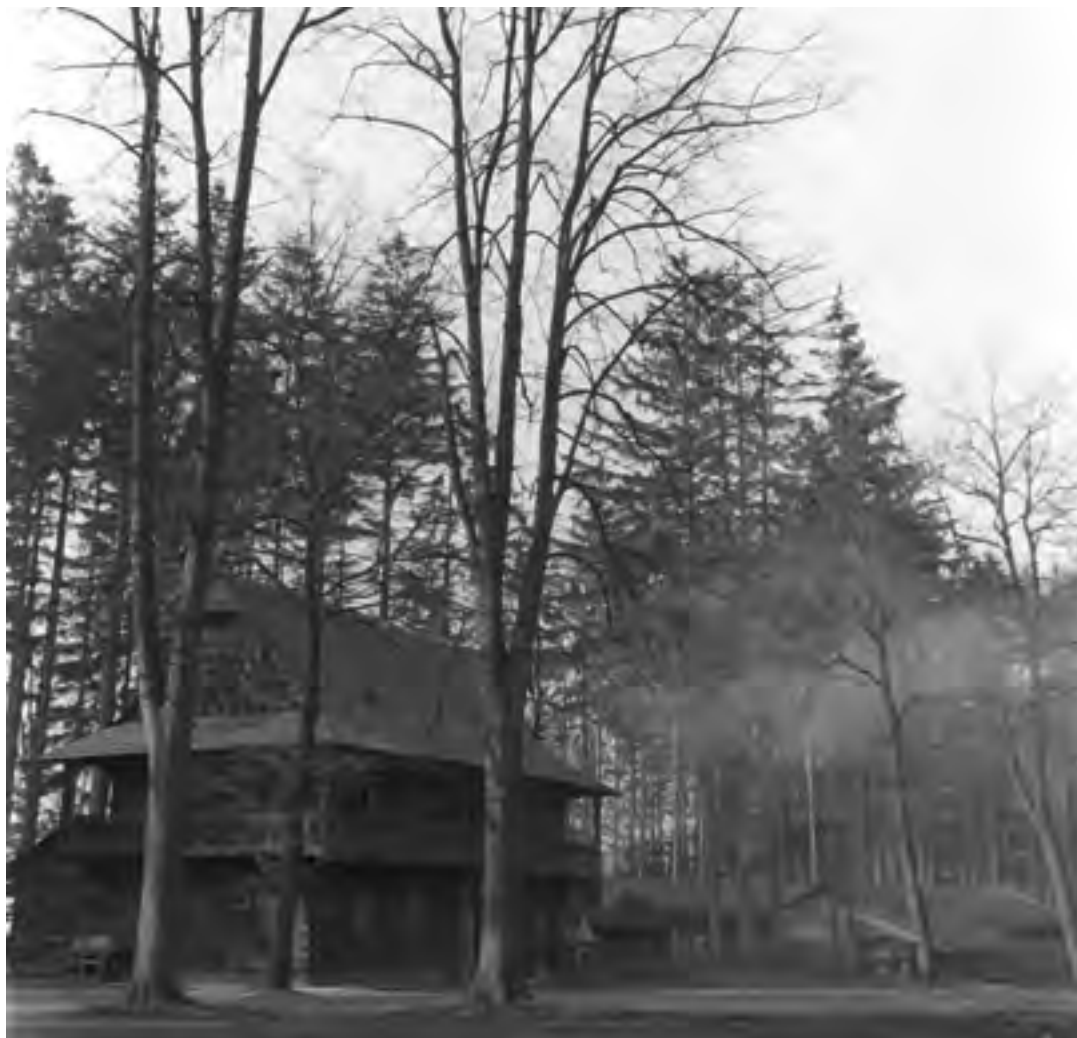
4. Dřevěné městečko, vedle fojtství z Velkých Karlovic stojí sklady na prvky transferovaných staveb. 1966, foto V. Bulavová, oddělení dokumentace VMP. Wooden Town, stores for the transferred elements are located next to the reeve's office from Velké Karlovice. Das sog. Holzstädtchen, neben der Vogtei aus Velké Karlovice stehen Lager für transferierte Elemente.

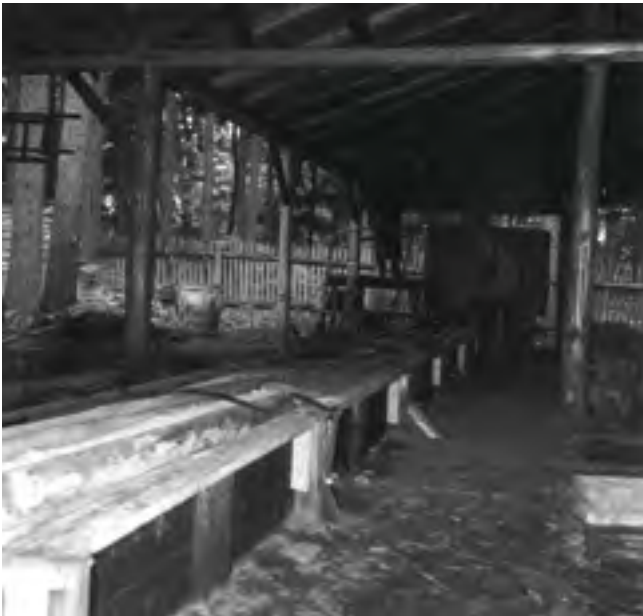
5. Oplechované dřevěné konzervační koryto pod přístřeškem v Dřevěném městečku, máčené prvky jsou zajištěny pásovinou. 1963, foto V. Bulawová, oddělení dokumentace VMP. Wooden conservation trough covered with sheet metal under a shelter in the Wooden Town. The soaked elements are fastened by straps. Hölzerne, mit Blech beschlagene Konservierungsrinne unter einem Schutzdach im sog. Holzstädtchen, die eingetauchten Elemente wurden mittels Flachstall gesichert.

Systematičtější spolupráce byla navázána se Štátním drevárským výzkumným ústavem Bratislava, jehož pracovníci v roce 1962 doporučili impregnaci dřevěných stavebních prvků ve vodném roztoku bifluoridu amonného.³⁶ Na základě analýzy aktuálního stavu bylo konstatováno, že původní materiál staveb v Dřevěném městečku nebyl impregnován a nové části byly natírány karbolínem. Trámy objektů v muzeu byly v různé míře napadené tesaříkem a červotočem, spodní trámy a šindel byly navíc poškozené hnilobou. Obdobný stav vykazovaly také již transferované a uložené prvky. K ochraně proti hmyzu a hnilobě stávajících objektů byl navržen přípravek Pentalidol (Spolana Neratovice) s opakovaním postřiku každých pět let. V tomto období bylo nutné zajistit před povětrnostními vlivy objekty složené již více než pět roků v Hájnici. Naléhavá byla, především z bezpečnostních důvodů, potřeba oplocení muzea. Z pokácených stromů se zde měly postavit manipulační přístřešky pro uložení stavebních prvků a šindele, který se přímo v muzeu průběžně vyráběl a do Bystřice pod Hostýnem se vozil impregnovat.³⁷

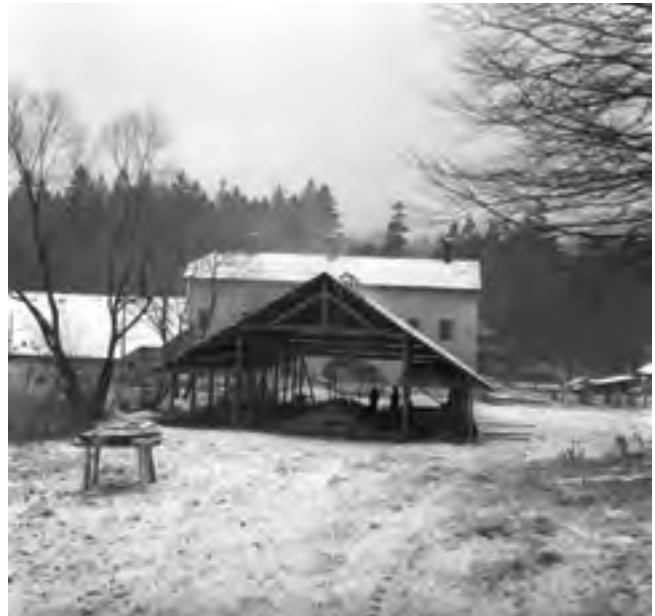
6. Nová konzervační stanice v areálu stavebního dvora u budovy Sušák. 1966, foto V. Bulawová, oddělení dokumentace VMP. New conservation station in the complex of the construction yard near the building named Sušák. Neue Konservierungsstation im Areal des Bauhofes bei dem Gebäude namens Sušák.

V roce 1965 se impregnační stanice z praktických důvodů přesunula z Dřevěného městečka do prostor dnešního stavebního dvora blíže novému areálu. Jako zastřešení jí posloužila konstrukce získaná z vojenského území v Libavě. O rok později byl vybetonován také impregnační žlab. Došlo však k omezení impregnace dřeva, protože nastal problém s dodávkou ochranného nátěru koryta.³⁹ Na konzultace a rozvoj metod ochrany staveb bylo dbáno i nadále, zejména při spolupráci s technologem památkové péče Ludvíkem Lososem, který přislíbil v Rožnově pravidelnou stáž o nových metodách konzervace. Místo bifluoridu amonného bylo k impregnaci dřeva doporučeno používat stejně účinný, ale levnější pentachlorfenolát sodný. V červnu 1966 se připravovala v Rožnově konzultace se zahraniční účastí o konzervaci dřeva.⁴⁰ V roce 1966 Losos doporučil konzervaci merylem, která později skutečně probíhala. Laboratorně odzkoušené přípravky se měly ověřovat přímo na transferovaných prvcích v muzeu, čímž měla být navázána plynulá spolupráce.⁴¹ Z uvedených skutečností je patrný velký zájem o ochranu stavebních prvků. Od impregnace namáčením v korytu se pro obtížnou manipulaci a využívání chemických látek při poklesu počtu transferů postupně upouštělo.

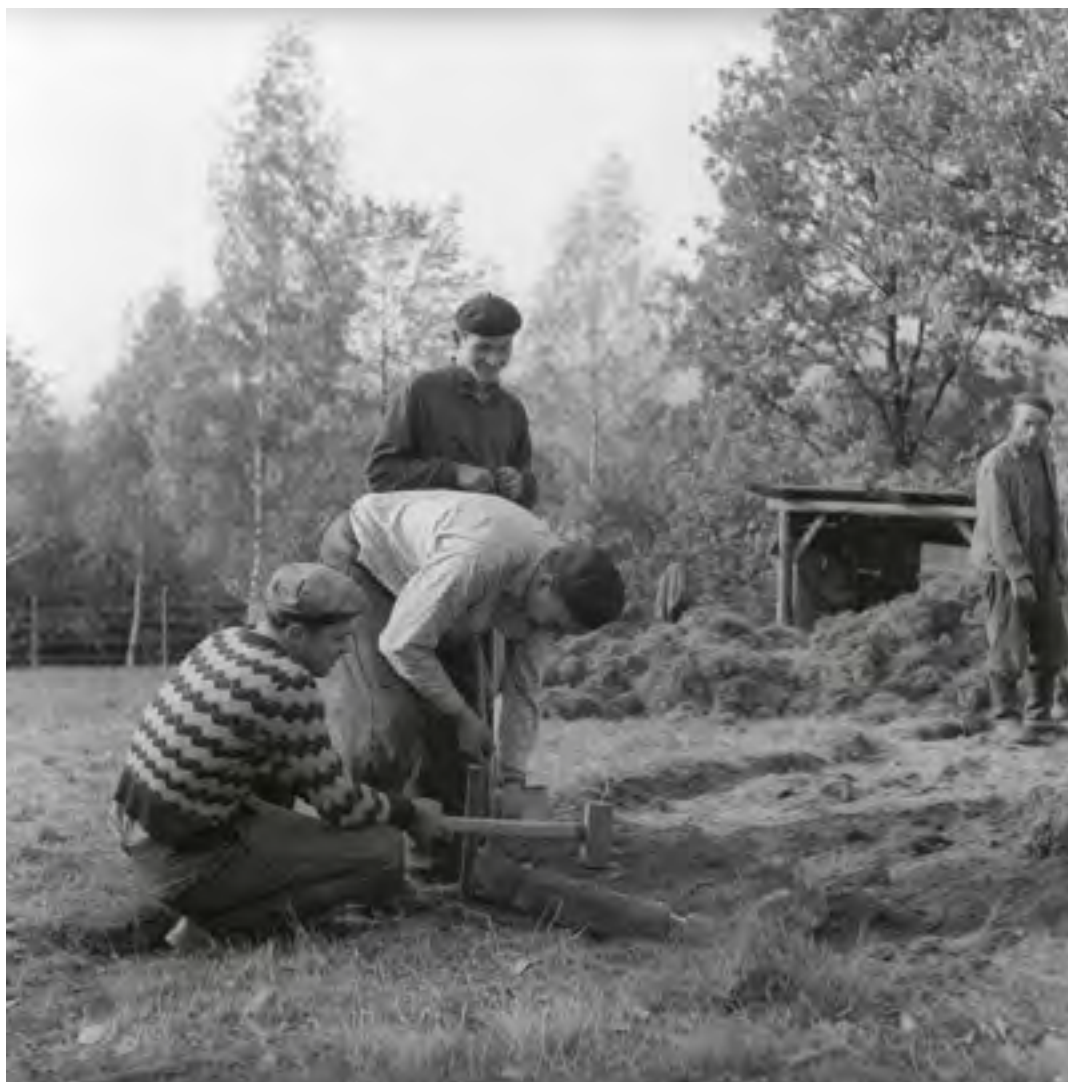
7. Zakládání chalupy z Miloňova na Valašské dědině přímo na srovnaný terén, ohnutý muž je mistr stavební skupiny JZD Velké Karlovice Ludvík Holčák. 1962, foto V. Bulavová, oddělení dokumentace VMP. Laying of the foundations of a cottage from Miloňov in the Wallachian Village directly on the levelled terrain; the bent man is Ludvík Holčák, foreman of the building group of the collective farm Velké Karlovice. Die Gründung des Bauernhauses aus Miloňov im sog. Walachischen Dorf auf eingeebnetem Terrain, der sich bückende Mann ist der Meister der Baugruppe aus der Agrargenossenschaft Velké Karlovice Ludvík Holčák.

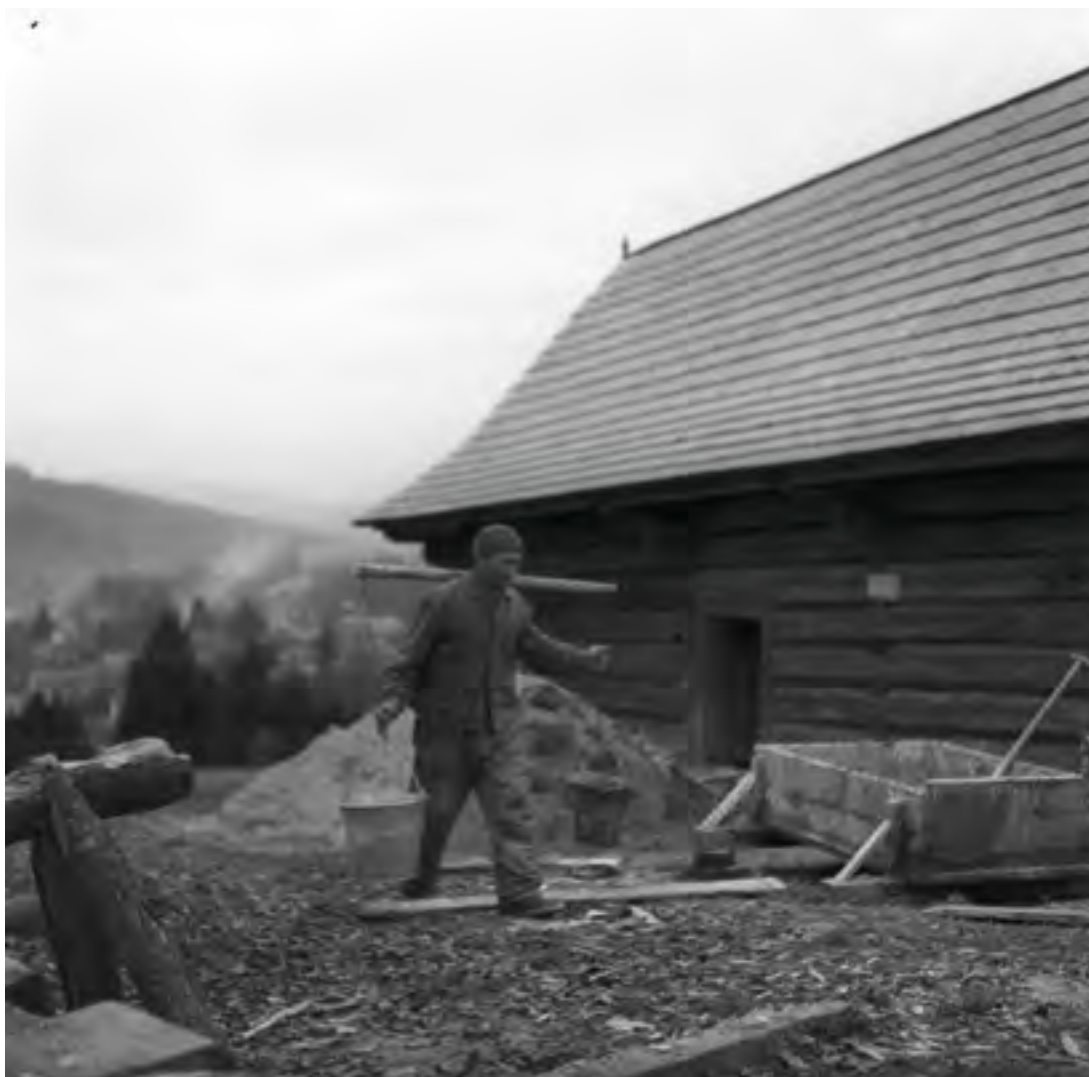
8. Základní vybavení při stavbě prvních objektů na Valašské dědině. 1962, foto V. Bulawová, oddělení dokumentace VMP. Basic equipment used to build the first constructions in the Wallachian Village. Grundausrüstung für das Errichten der ersten Objekte im sog. Walachischen Dorf.

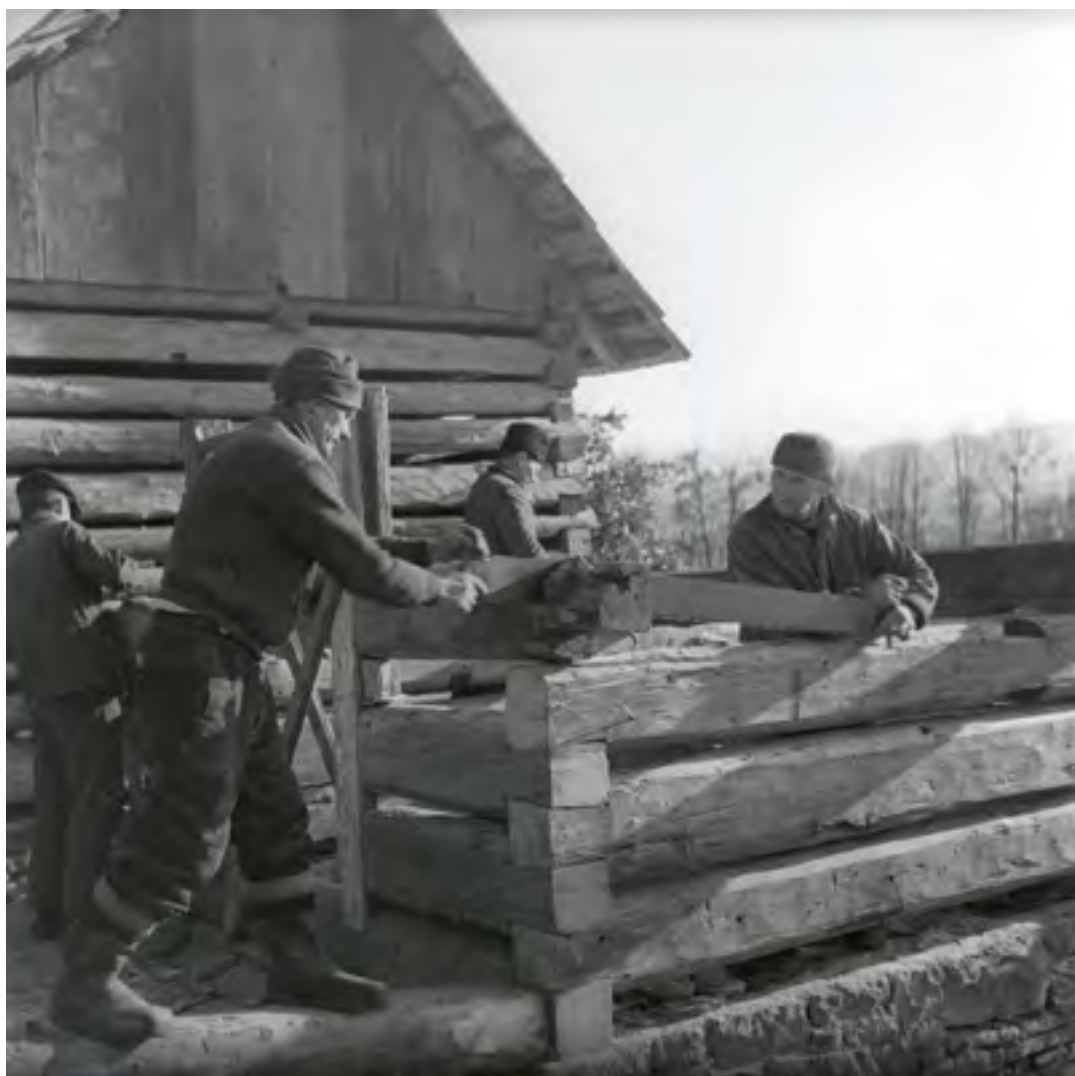
9. Chalupa z Leskovce, při stavbě jsou využívány starší prvky i nové prvky, vyniká ruční práce. 1963, foto V. Bulavová, oddělení dokumentace VMP. Cottage of a landless person from Leskovce. Older elements from the material reserves as well as new elements were used during the construction, outstanding manual work. Das Haus eines Landlosen aus Leskovce, beim Wiederaufbau wurden sowohl ältere Bauelemente aus den Materialvorräten wie auch neue Teile benutzt, ausgezeichnete Handarbeit.

z Leskovce navrhoval dr. Fiala vyzdít komín z dochovaného materiálu – cihel. Ostatní členové Aktivu se však z estetických důvodů přiklonili ke stavbě z kamene.⁵² Komín na chalupě z Leskovce byl nakonec postaven z kamene na rozdíl od své předlohy, ale pec v chalupě z Horní Bečvy byla věrně vyzděna z kamene. V archíváliích najdeme rovněž informace o názorových sporech různých oborů, například při neshodách vedoucího výstavby Fialy a vedoucího stavební čety Ludvíka Holčáka, které měla urovnat přímo Komise pro dostavbu.

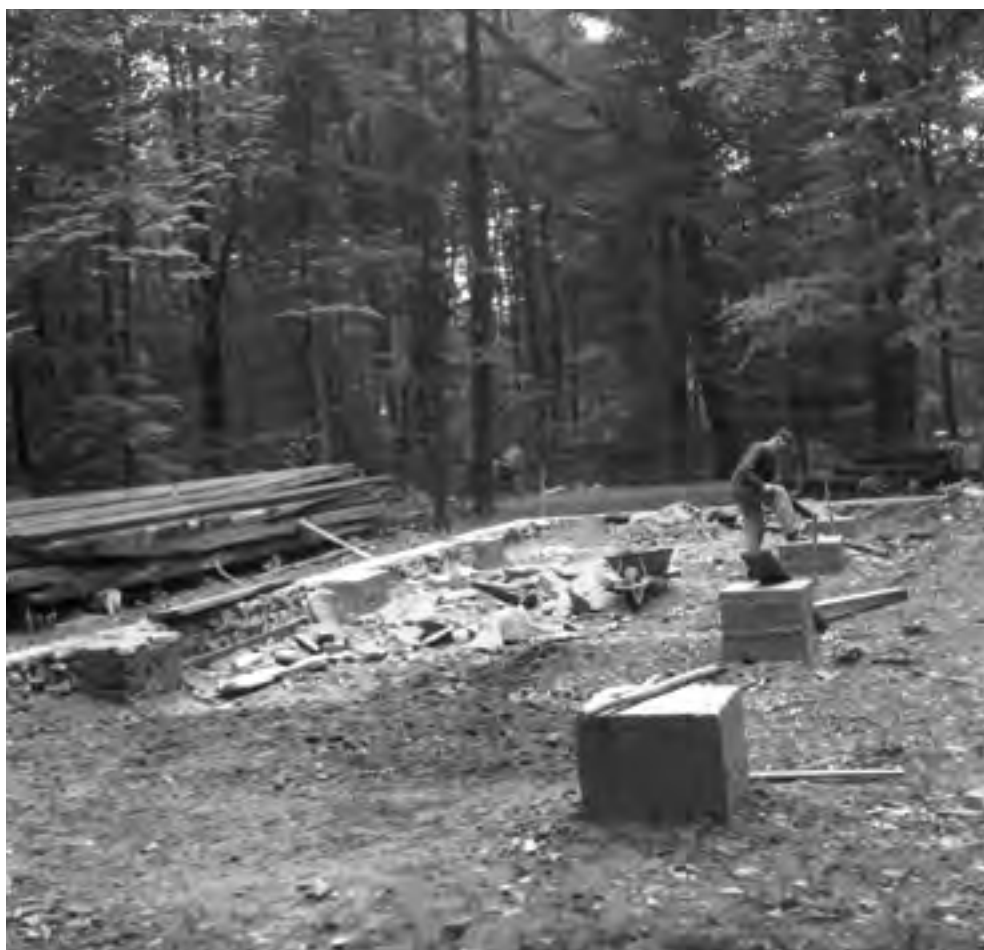
10. Zakládání panské sýpky z Prostřední Suché na zděném kamenném pásu a betonových patkách pod vnitřní skeletovou konstrukcí stavby. 1967, foto M. Baďuříková, oddělení dokumentace VMP. Laying of the foundations of a manorial granary from Prostřední Suchá on a brick stone belt and concrete footings under the inner skeleton construction of the building. Die Grundierung des herrschaftlichen Speichers aus Prostřední Suchá auf gemauertem Steingurt und Betonfüßen unter der inneren Skelettkonstruktion des Baus.

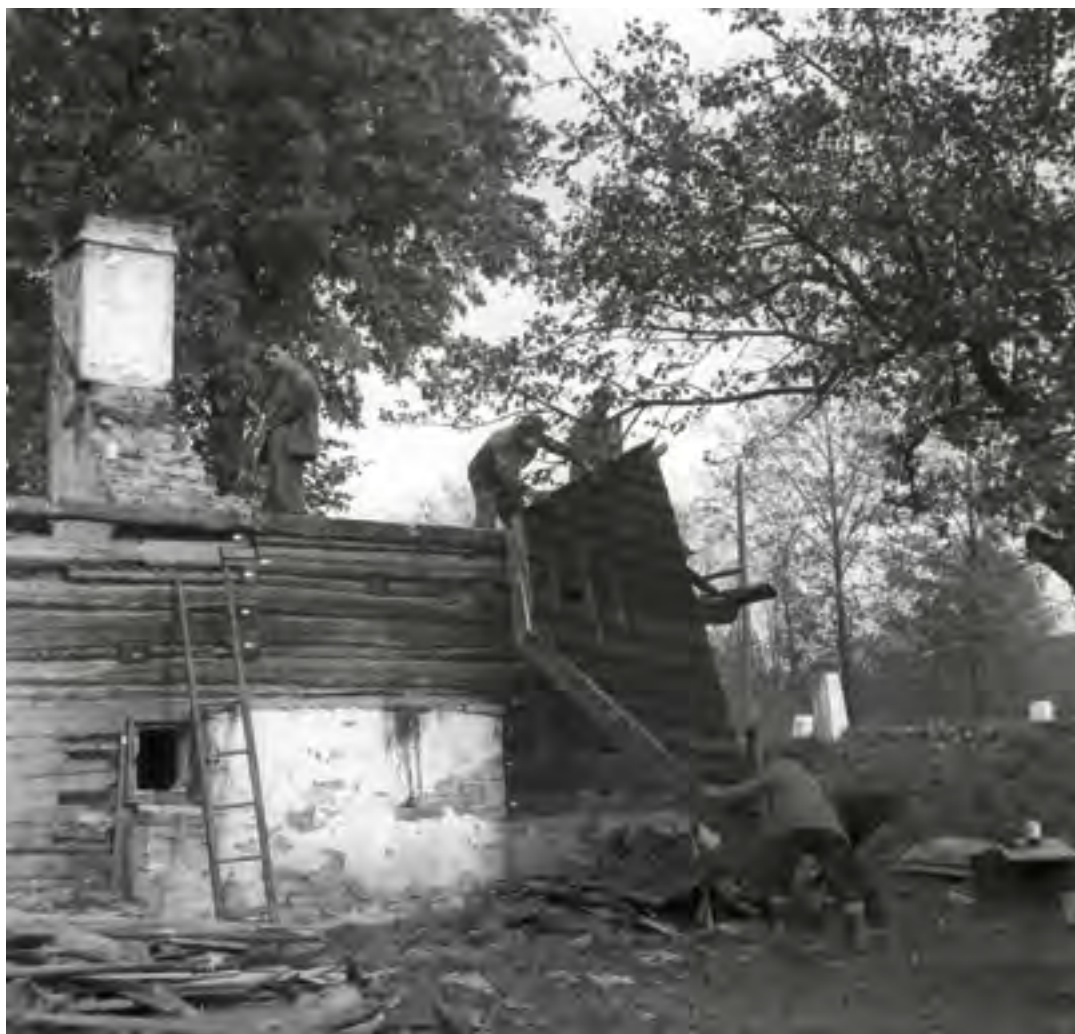
11. Chalupa z Valašské Polanky, v případě některých chalup probíhala demontáž konstrukcí v celku, snímání štítu objektu pod vedením Antonína Závady. 1967, foto M. Baďuříková, oddělení dokumentace VMP. Cottage from Valašská Polanka; the disassembly of some constructions was done in one piece in the case of certain cottages – removal of the gable under the supervision of Antonín Závada. Bauernhaus aus Valašská Polanka, im Falle einiger Bauernhäuser wurden ganze Konstruktionen abgetragen, Abbau der Giebelwand unter der Leitung von Antonín Závada.

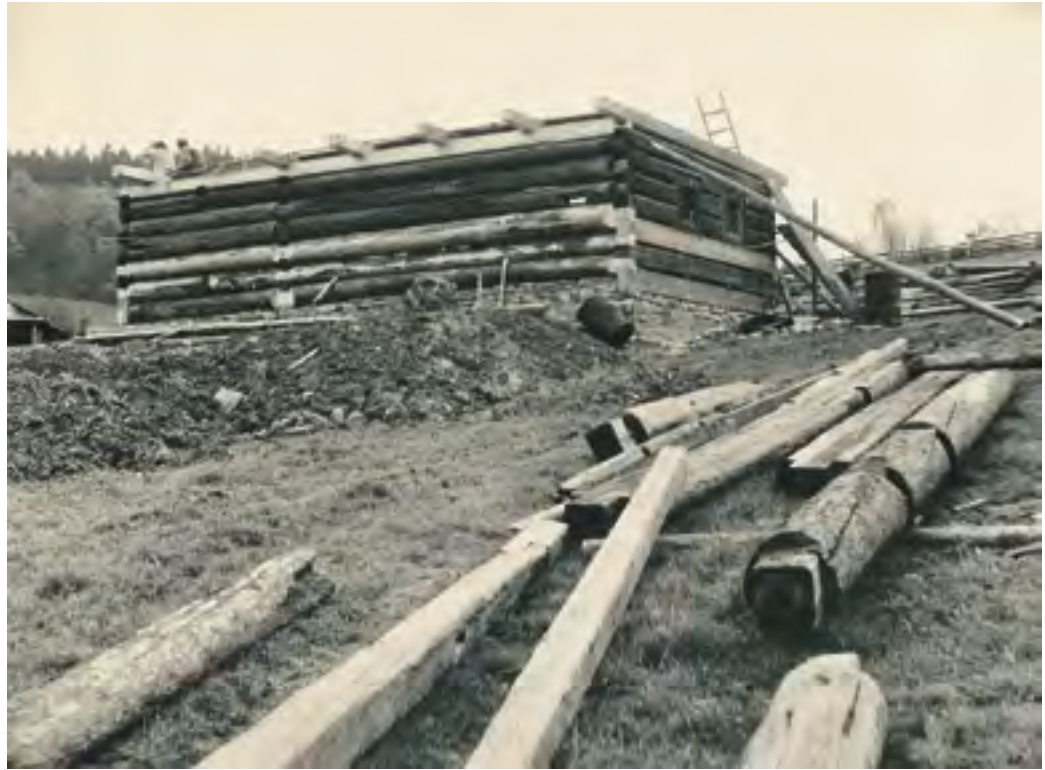
12. Rekonstrukce chalupy z Nového Hrozenkova čp. 60 po transferu, kromě původních prvků jsou využity staré trámy z materiálových rezerv i nové konstrukce. 1972, foto M. Baďuříková, oddělení dokumentace VMP. Reconstruction of the cottage No. 60 from Nový Hrozenkov after the transfer; old beams from the material reserves and new constructions were used besides original elements. Wiederaufbau des Bauernhauses aus Nový Hrozenkov Hs.-Nr. 60 nach der Transferierung, neben ursprünglichen Elementen wurden sowohl alte Balken aus den Materialvorräten als auch neue Teile benutzt.

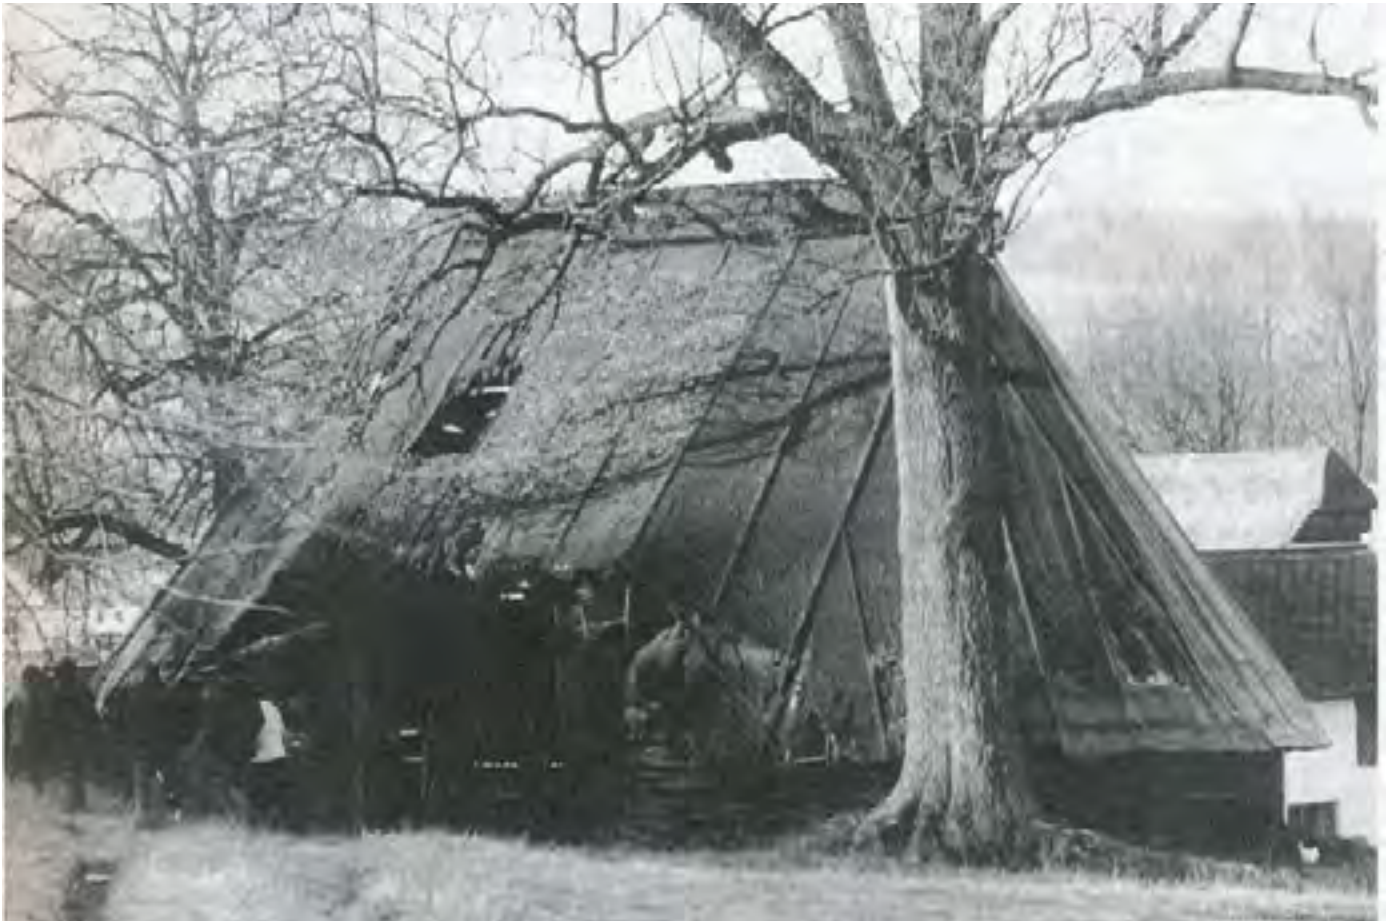
2. Stav polygonální stodoly v Sádce u Poličky při čp. 20 na konci 60. let 20. století, 1969, foto V. Hrníčko. Situation of the barn of farmstead No. 20 in Sádek near Polička in the late 1960s. Bauzustand der der Hs.-Nr. 20 zugehörigen polygonalen Scheune in Sádek nahe Polička am Ende der 1960er Jahre.

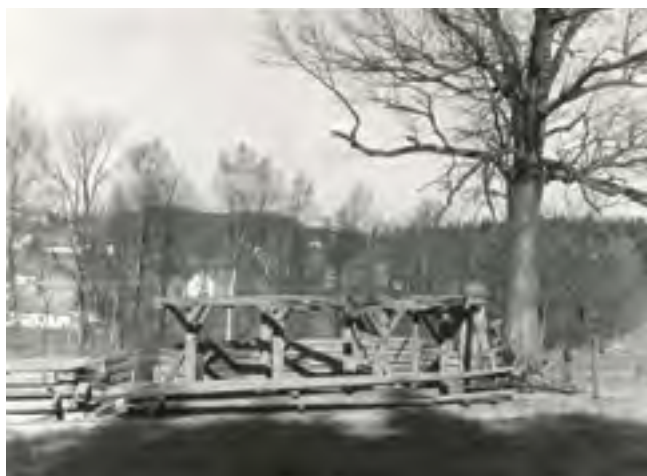
3. Rozebírání polygonální stodoly v Sádce u Poličky, 1971, foto R. Jeřábek, fotoarchiv SLS Vysočina. Disassembly of the polygonal barn in Sádka near Polička in 1971. Abbau der polygonalen Scheune in Sádka nahe Polička im Jahre 1971.

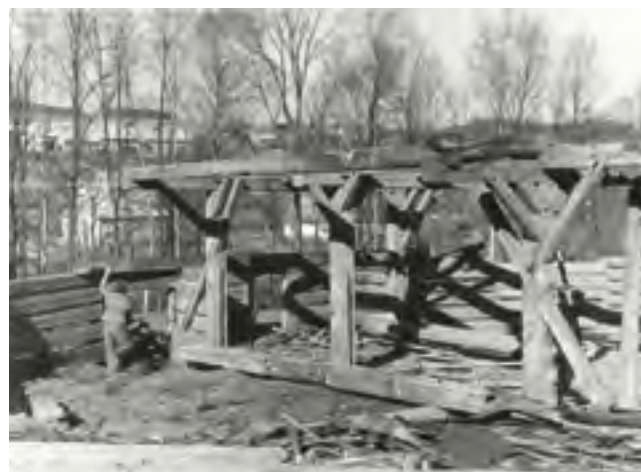
4. Rozebírání polygonální stodoly v Sádce u Poličky, 1971, foto R. Jeřábek, fotoarchiv SLS Vysočina. Disassembly of the polygonal barn in Sádka near Polička in 1971. Abbau der polygonalen Scheune in Sádka nahe Polička im Jahre 1971.

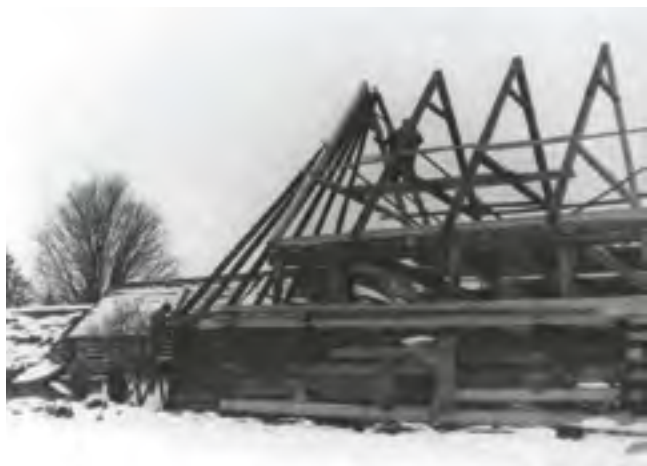
5. Rekonstrukce polygonální stodoly na Veselém Kopci, 1973, foto L. Černík, fotoarchiv SLS Vysočina. Reconstruction of the polygonal barn at Veselý Kopec in 1973. Wiederaufbau der polygonalen Scheune im Freilichtmuseum Veselý Kopec im Jahre 1973.

krov posazený na krajních vodorovných trámech roštu. Krokve nesoucí krytinu nad polygonálními závěry jsou dole opřeny přímo o stěny a jsou bez hambalků (obr. 5, 6, 7). Část střechy nad vjezdem je výrazně vyvýšená a vytváří ochrannou stříšku vjezdu. Protějškem vrat na druhé straně stodoly jsou pouze nízká průchozí vrátka. Na rekonstrukci polygonální stodoly pracovali především tesaři Vilém Málek a Jiří Myška, později se k nim připojil další místní občan Ladislav Žoudlík. Hrubá stavba byla dokončena 15. března. Tehdy byl vedle stodoly také symbolicky zasazen javor, stejně jako stával u stodoly v Sádce. Domníváme se, že díky souhře několika faktorů – zdravého selského rozumu a šikovných rukou starých řemeslníků, proběhla rekonstrukce poměrně úspěšně i přes skutečnost, že rozebírání, dle slov Richarda

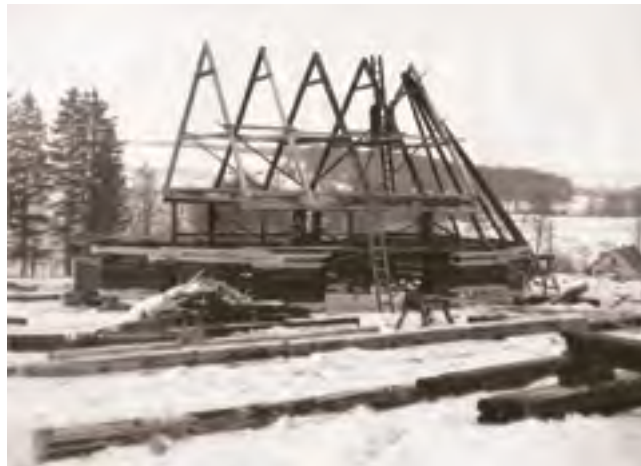
6. Rekonstrukce polygonální stodoly na Veselém Kopci, 1973, foto L. Černík, fotoarchiv SLS Vysočina. Reconstruction of the polygonal barn at Veselý Kopec in 1973. Wiederaufbau der polygonalen Scheune im Freilichtmuseum Veselý Kopec im Jahre 1973.

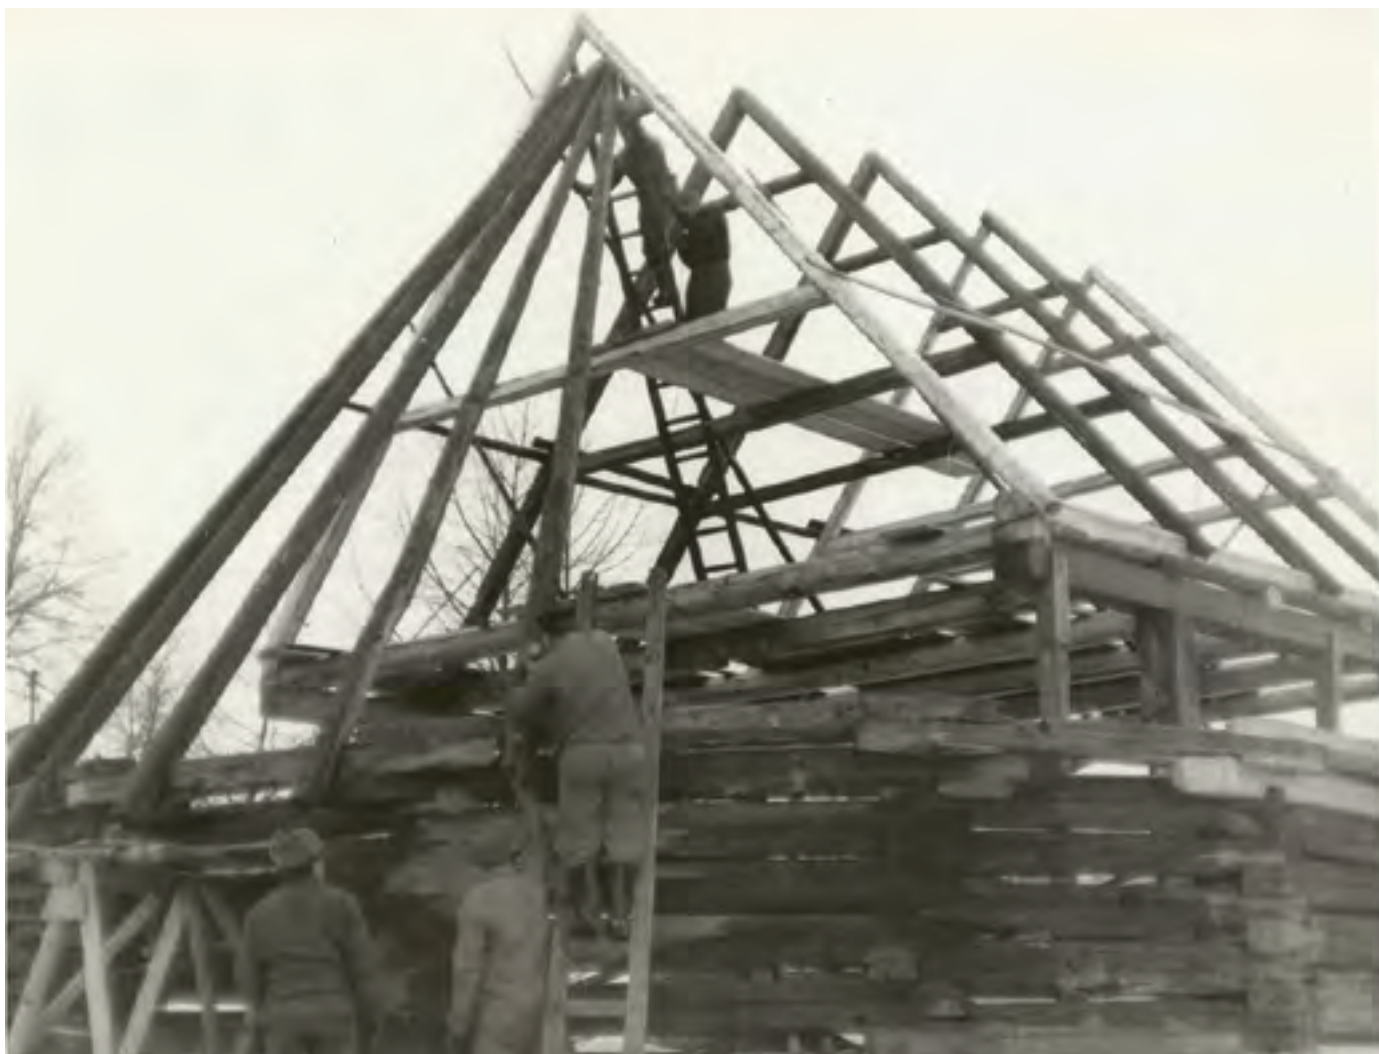
7. Rekonstrukce polygonální stodoly na Veselém Kopci, 1973, foto L. Černík, fotoarchiv SLS Vysočina. Reconstruction of the polygonal barn at Veselý Kopec in 1973. Wiederaufbau der polygonalen Scheune im Freilichtmuseum Veselý Kopec im Jahre 1973.

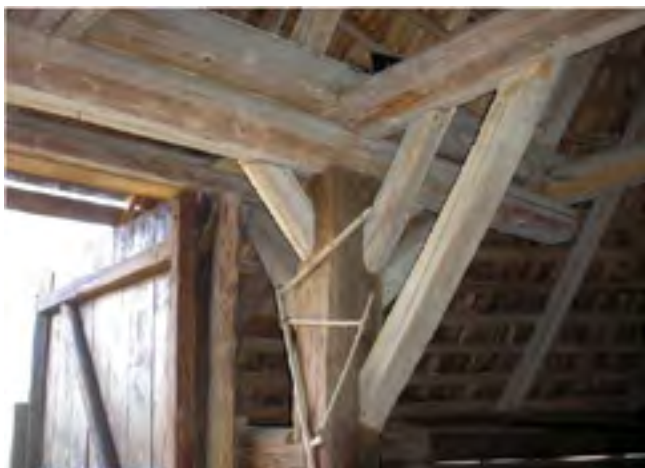
9. Konstrukce krovu polygonální stodoly, 2015, foto P. Bulena, fotoarchiv SLS Vysočina. Construction of the roof truss of the polygonal barn. Konstruktion des Dachstuhls der polygonalen Scheune.

Jeřábka, nebylo úplně nejšetrnější. Bohužel došlo ke zničení několika prvků nosné stolyce střechy. Místní tesaři, kteří nebyli přítomni při rozebírání objektu, je již neobnovili technologii čepování dřevěnými kolíky, nýbrž tak jak byli zvyklí ze své praxe provádět dřevěné spoje (obr. 8). I přes tento nedostatek si konstrukce stodoly zachovala svoji unikátnost a autenticitu. Celý transfer a následná obnova konstrukcí stěn a krovu probíhaly z finančních prostředků odboru kultury Okresního národního výboru v Chrudimi. Na počátku léta roku 1973 probíhala impregnace lněnou fermeží 12 000 ks štípaných šindelů, kterými je střecha stodoly o ploše zhruba 260 m² pokryta. Šindele zhotovilo velmi operativně Družstvo invalidů Proseč, úhradu zajistilo KSSPPOP Pardubice (obr. 9). V červenci proběhlo

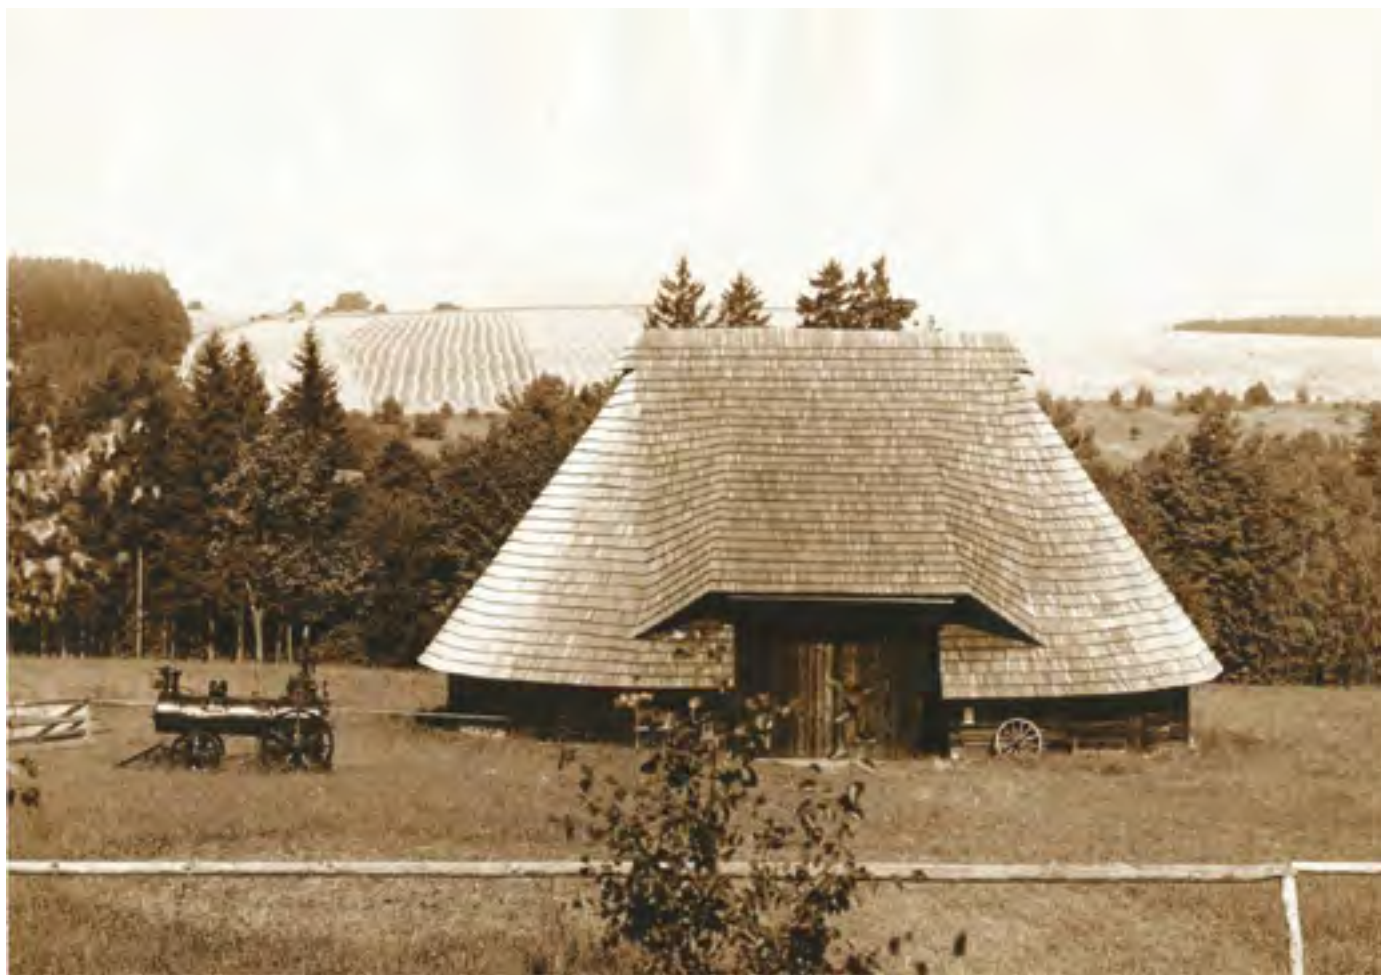
10. Polygonální stodola po dokončení rekonstrukce na podzim, 1973, foto KSSPPOP v Pardubicích, fotoarchiv SLS Vysočina. The polygonal barn after the reconstruction in the autumn of 1973. Polygonale Scheune nach dem Wiederaufbau im Herbst 1973.

slavnostní otevření stodoly, jež se tehdy stalo víceméně lidovou slavností místních obyvatel, kteří připravili hudební doprovod, kulturní program i občerstvení. V září téhož roku bylo ve stodole uloženo zemědělské nářadí z 18. a 19. století, které se podařilo získat převážně od místních obyvatel (obr. 10).

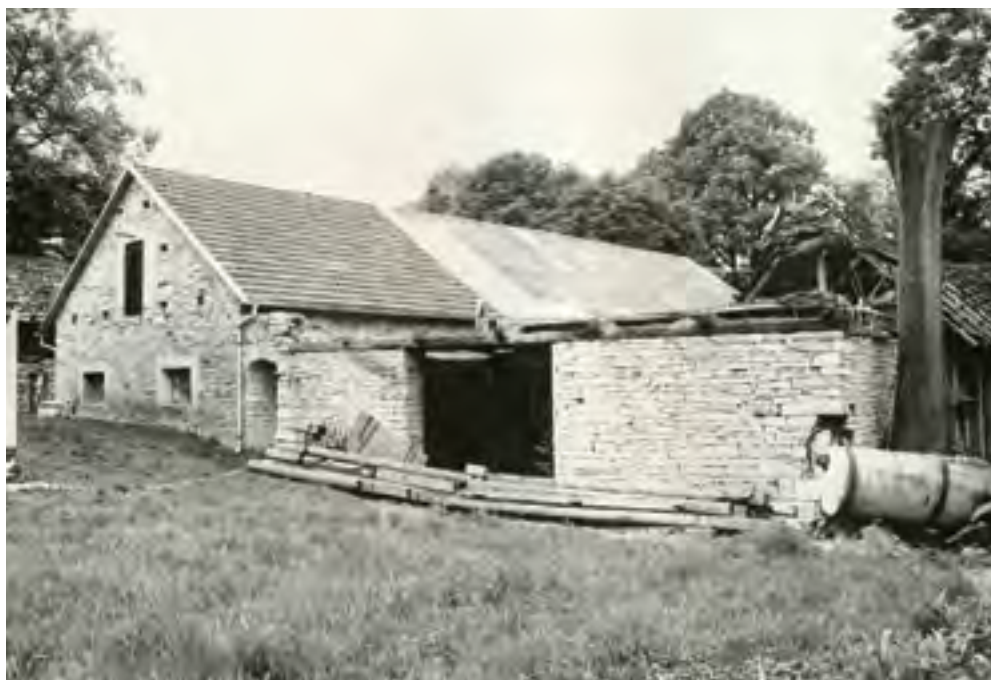
13. Zadní průčelí usedlosti čp. 19 po ubourání roubené sýpky v patře, 1995, foto P. Dostál, fotoarchiv SLS Vysočina. Back facade of farmstead No. 19 after removing the upstairs timbered granary in 1995. Hintere Hausfront des Bauernhofes Hs.-Nr. 19 nach dem Abtragen des gezimmerten Speichers im Obergeschoss im Jahre 1995.
