TRANSFER A REKONSTRUKCE PAMÁTEK LIDOVÉ ARCHITEKTURY

TRANSFER AND RECONSTRUCTION OF VERNACULAR ARCHITECTURE MONUMENTS
TRANSFER UND REKONSTRUKTION VON BAUWERKEN DER LÄNDLICHEN ARCHITEKTUR

Jiří Kmošek – Zuzana Křenková – Radek Bryol (eds.)

2016

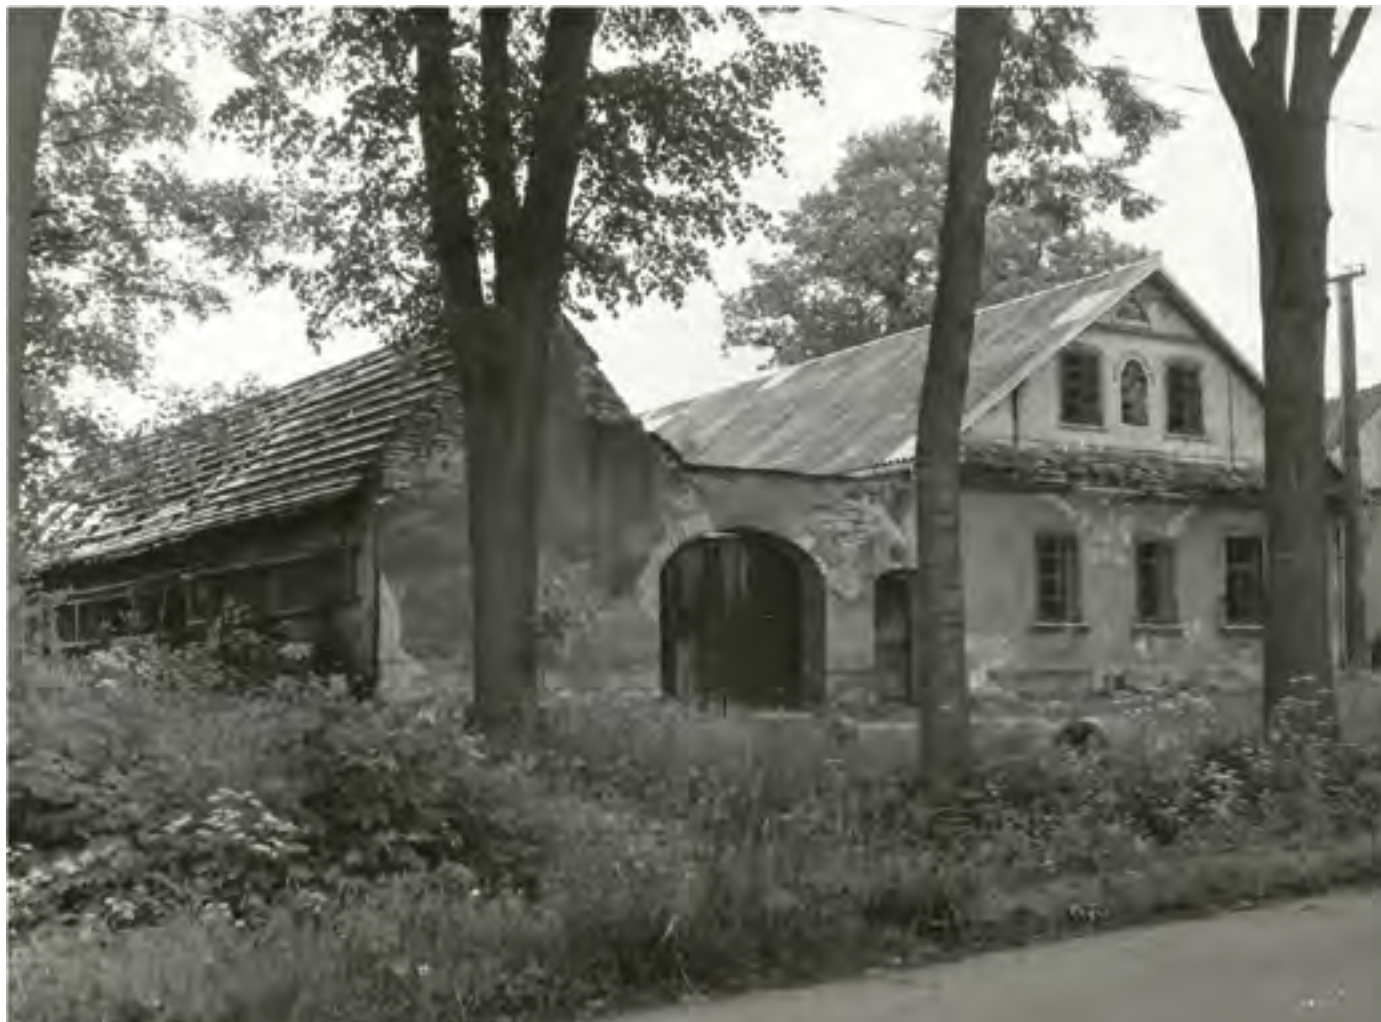
14. Usedlost čp. 19 před transferem hospodářské části, 1995, foto Památkový ústav v Pardubicích, fotoarchiv SLS Vysočina. Farmstead No. 19 before the transfer of the agricultural part in 1995. Der Bauernhof Hs.-Nr. 19 vor der Transferierung des Wirtschaftsteiles im Jahre 1995.

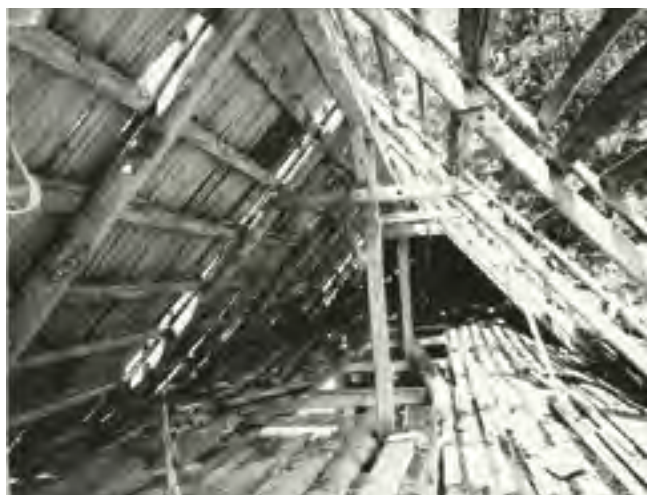
15. Stav hospodářské části usedlosti čp. 19, krov polootevřené kolny, před rozebráním a transferem na Veselý Kopec, 1995, foto P. Dostál, fotoarchiv SLS Vysočina. Agricultural part of farmstead No. 19 – the truss of the half-opened shed – the condition before its disassembly and transfer to Veselý Kopec. Erhaltungszustand des Wirtschaftsteiles vom Bauernhof Hs.-Nr. 19 – Dachstuhl des halboffenen Schuppens – vor dem Abbau und vor der Transferierung ins Freilichtmuseum Veselý Kopec.

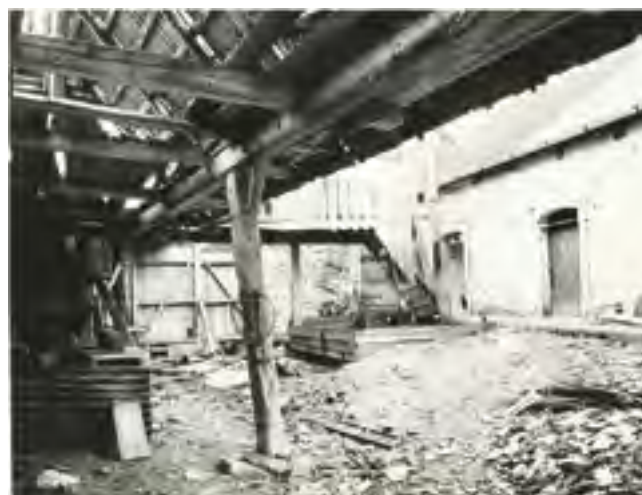
16. Stav hospodářské části usedlosti čp. 19, polootevřená kolna, před rozebráním a transferem na Veselý Kopec, 1995, foto P. Dostál, fotoarchiv SLS Vysočina. Agricultural part of farmstead No. 19 – the half-opened shed – the condition before its disassembly and transfer to Veselý Kopec. Erhaltungszustand des Wirtschaftsteiles vom Bauernhof Hs.-Nr. 19 – halboffener Schuppen – vor dem Abbau und vor der Transferierung ins Freilichtmuseum Veselý Kopec.

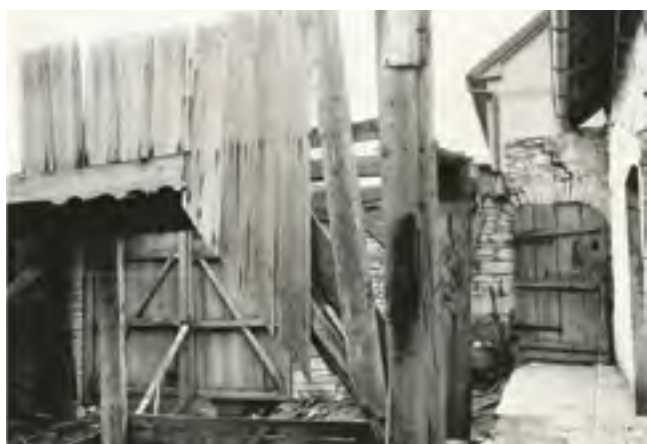
17. Stav hospodářské části usedlosti čp. 19, pozůstatek sýpky před rozebráním a transferem na Veselý Kopec, 1995, foto P. Dostál, fotoarchiv SLS Vysočina. Agricultural part of the farmstead No. 19 – the remnants of the granary – the condition before its disassembly and transfer to Veselý Kopec. Erhaltungszustand des Wirtschaftsteiles vom Bauernhof Hs.-Nr. 19 – Rest des Speichers vor dem Abbau und vor der Transferierung ins Freilichtmuseum Veselý Kopec.

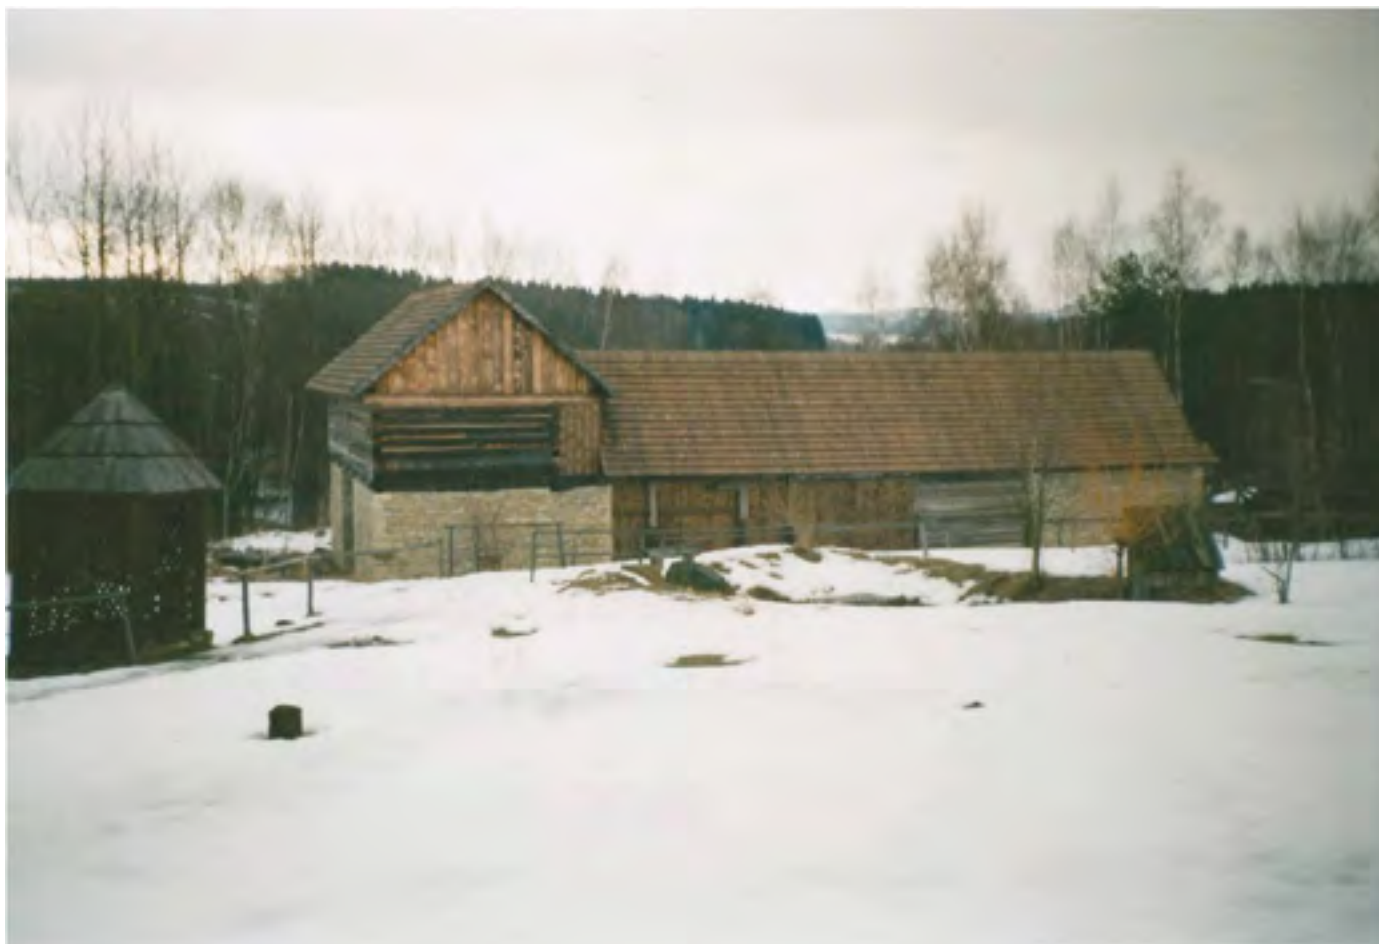
22. Hospodářské křídlo usedlosti čp. 19 po rekonstrukci na Veselém Kopci, 2000, foto J. Häuszler, fotoarchiv SLS Vysočina. Agricultural wing of farmstead No. 19 after the reconstruction at Veselý Kopec. Wirtschaftsflügel des Bauernhofes Hs.-Nr. 19 nach dem Wiederaufbau im Freilichtmuseum Veselý Kopec.

V první fázi byla rekonstruována hospodářská část statku tvořená opukovými nárožními, podstáji a roubenou sýpkou v patře. Obě části se sedlovými střechami kryje šindelová střecha. Ze zápraží vedou dřevěné schody na sýpku sloužící k ukládání obilí a sena. Průjezd dvůr je vpředu uzavřen opukovou klenutou bránou a vstupní brankou, vzadu pod špýcharem jsou vrata umožňující průjezd na humna a menší branka. Stavební povolení bylo vydáno v říjnu roku 1995. Zahájení stavebních prací na Veselém Kopci se datuje do roku 1996, kdy byly provedeny nejprve rozsáhlé terénní úpravy díky značně podmáčenému podloží. Poté následovala vyzdívka nároží z opukového kamene a rekonstrukce dřevěných částí převážně z transferovaného materiálu (obr. 21, 22).

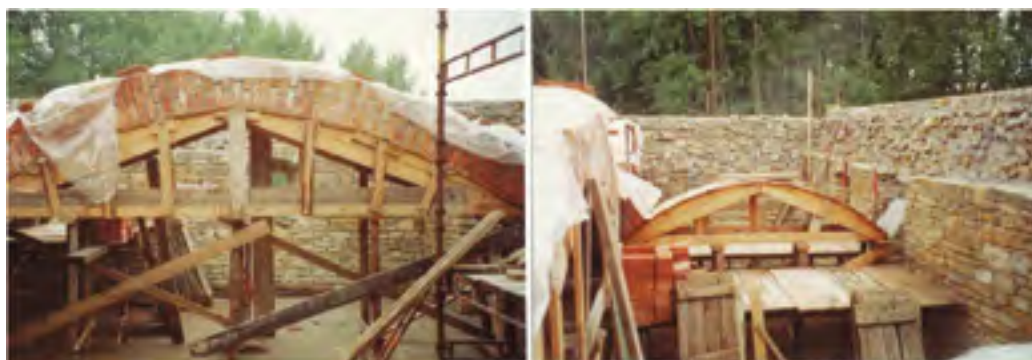
23. Kopie chlévů – klenutí pruské placky na středový sloup, 2000, foto J. Häuszler, fotoarchiv SLS Vysočina. Copy of the cowsheds – vaulted “Prussian cake” based on a central column. Kopie der Ställe – die Preußischen Kappen werden vom Mittelpfosten unterstützt.

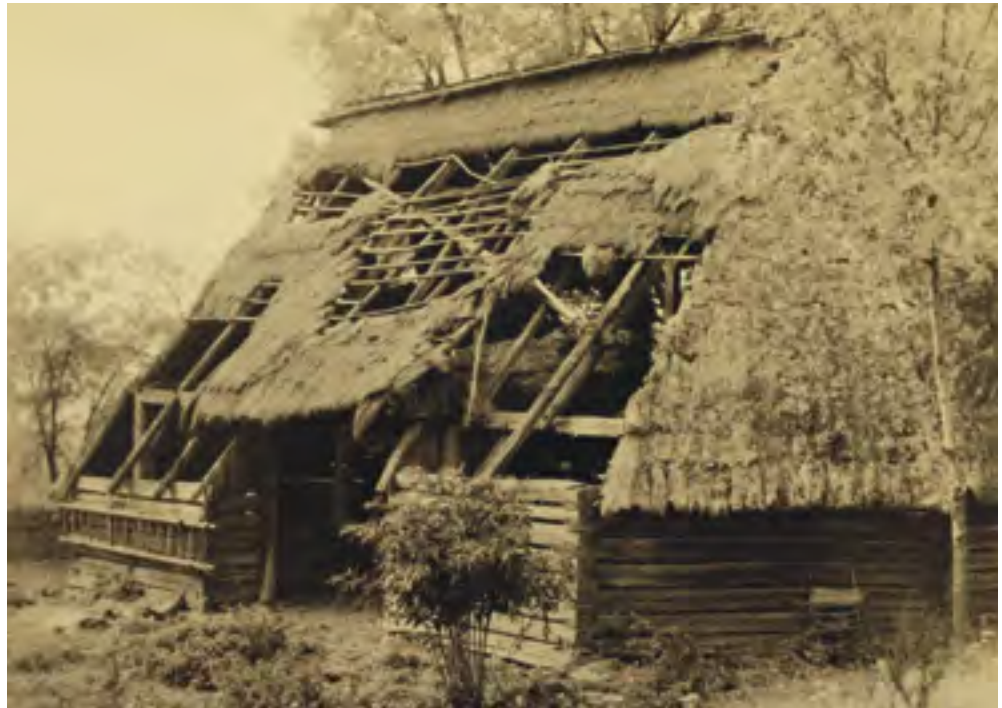
2. Durdice čp. 7, stodola in situ, pohled od JZ, 1970, foto J. Čepelák, RM Kolín. Durdice No. 7, the barn in situ, view from SW. Durdice Hs.-Nr. 7, Scheune in situ, Ansicht von Südwesten.

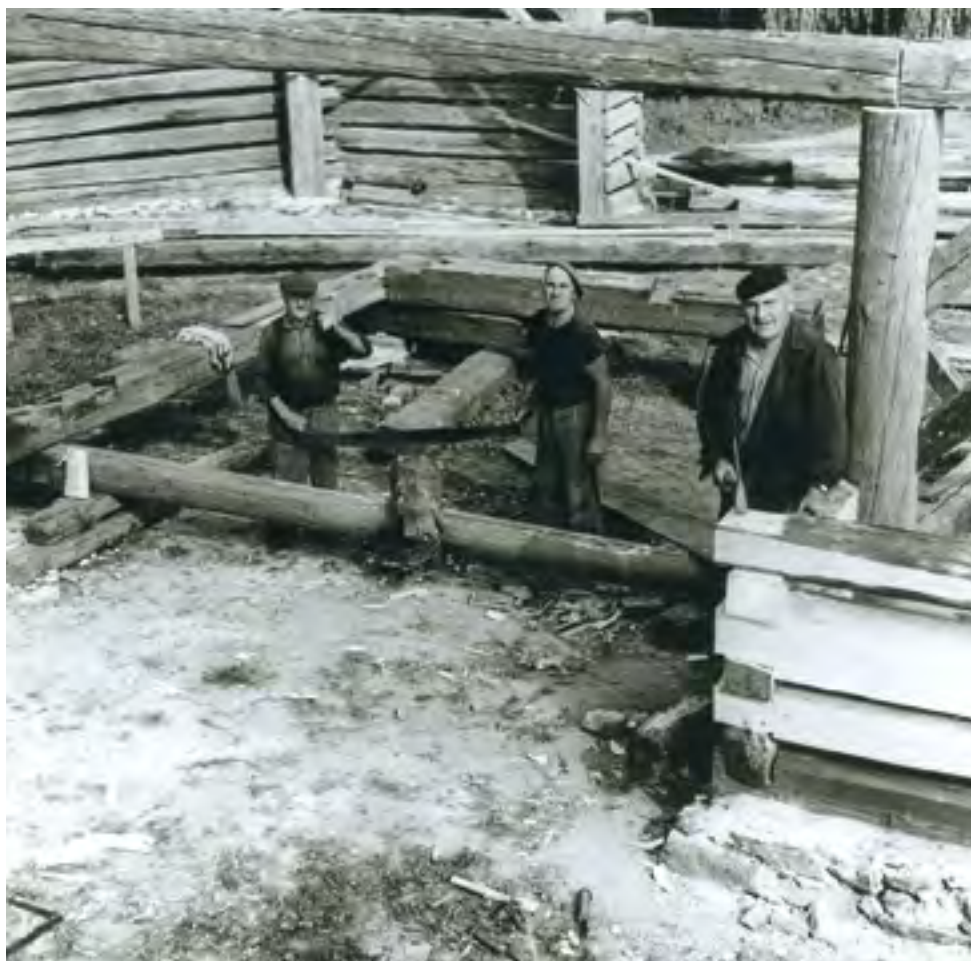
3. Durdice čp. 7, výstavba stodoly z Durdic ve skanzenu, 1972, RM Kolín. Durdice No. 7, construction of the barn from Durdice in the open-air museum. Durdice Hs.-Nr. 7, Wiederaufbau der Scheune aus Durdice im Freilichtmuseum.

vhodná plocha při vstupu do muzea. Stodola zde stála na úzké terase mezi dvěma terénními schody, kde mohla být prezentována jen jako solitér bez vhodné návaznosti na okolní terén. V počátcích existence muzea však nebylo příliš na výběr, prostor muzea byl omezen na úzký pruh podél potoka, kam bylo zamýšleno usadit vedle durdické stodoly i objekty ze zátopové oblasti vodní nádrže Švihov. Nevhodnost usazení si uvědomoval i L. Štěpánek, který v *Připomínkách k rozebrání a znovupostavení stodoly z Durdic čp. 7 z října 1969* poukazoval na to, že: „Pro správnou orientaci budovy na místě není vyhlédnutý pozemek ideální. Je třeba pro zabránění pozdější kritiky stodolu tam postavit částečně šikmo, aby co možná alespoň naznačovala možnost vjezdu a výjezdu z mlatu.“¹² Dne 12. 6. 1972 započala výstavba stodoly v MLS Kouřim. O měsíc později bylo hotovo roubení, střecha a podezdívka. V roce 1973 byla vyrobena a usazena vrata. V létě 1974 byl na trámy aplikován postřík Wolmanitem. V lednu 1975 byl dán souhlas k pokrytí střechy šindelem, k jehož provedení došlo v červnu. V červenci byly do stodoly uloženy sbírky strojů a nářadí a 8. 7. 1975 byla stavba předána.

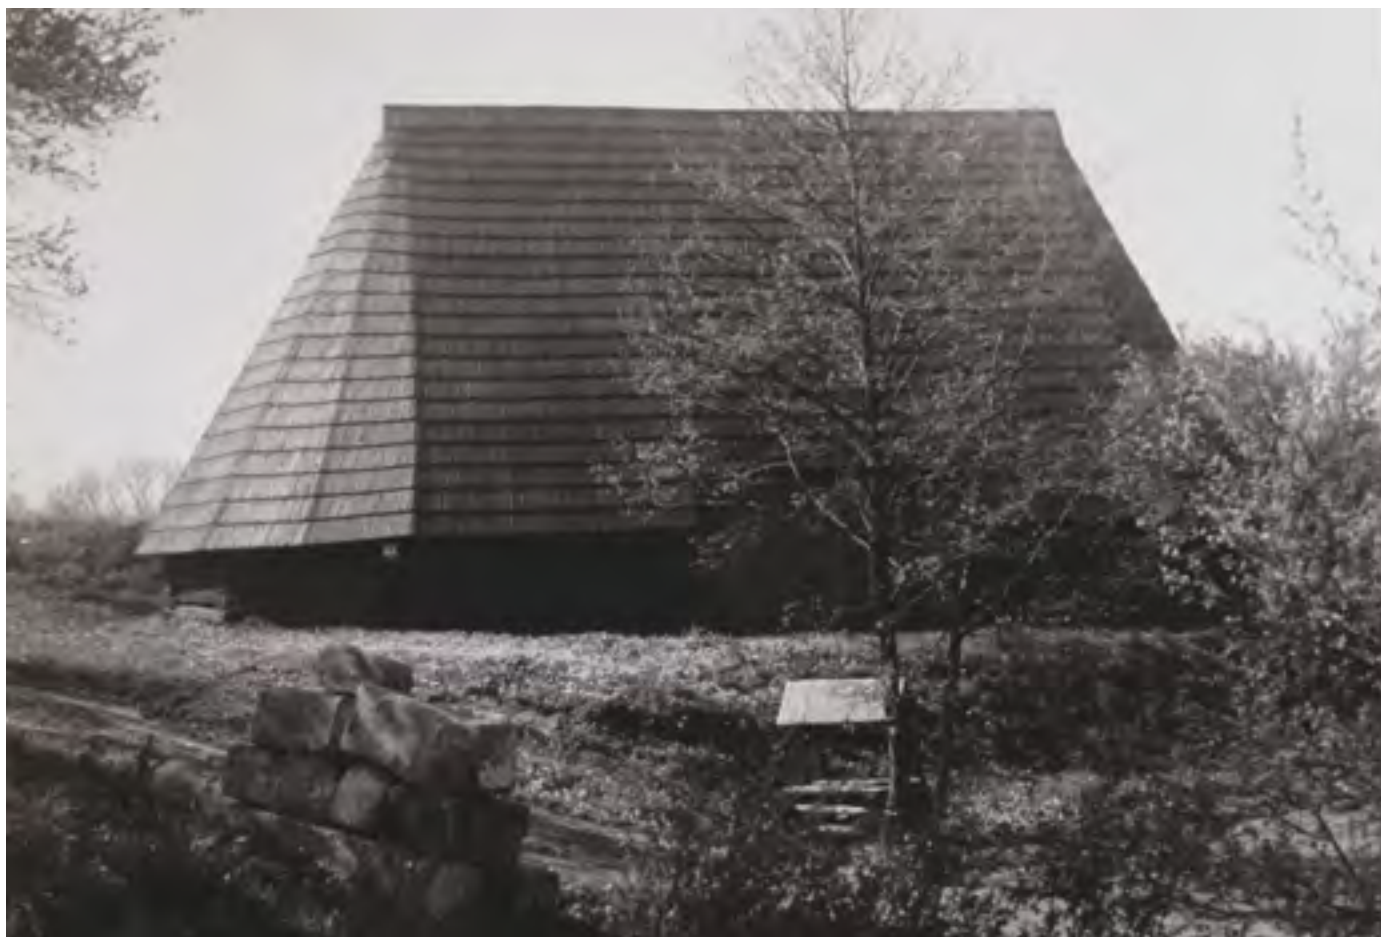
4. Stodola z Durdic čp.7 ve skanzenu, asi 1974, foto L. Štěpánek, archiv Etnologického ústav Akademie věd České republiky. Durdice No. 7, the barn from Durdice in the open-air museum. Durdice Hs.-Nr. 7, Scheune aus Durdice im Freilichtmuseum.

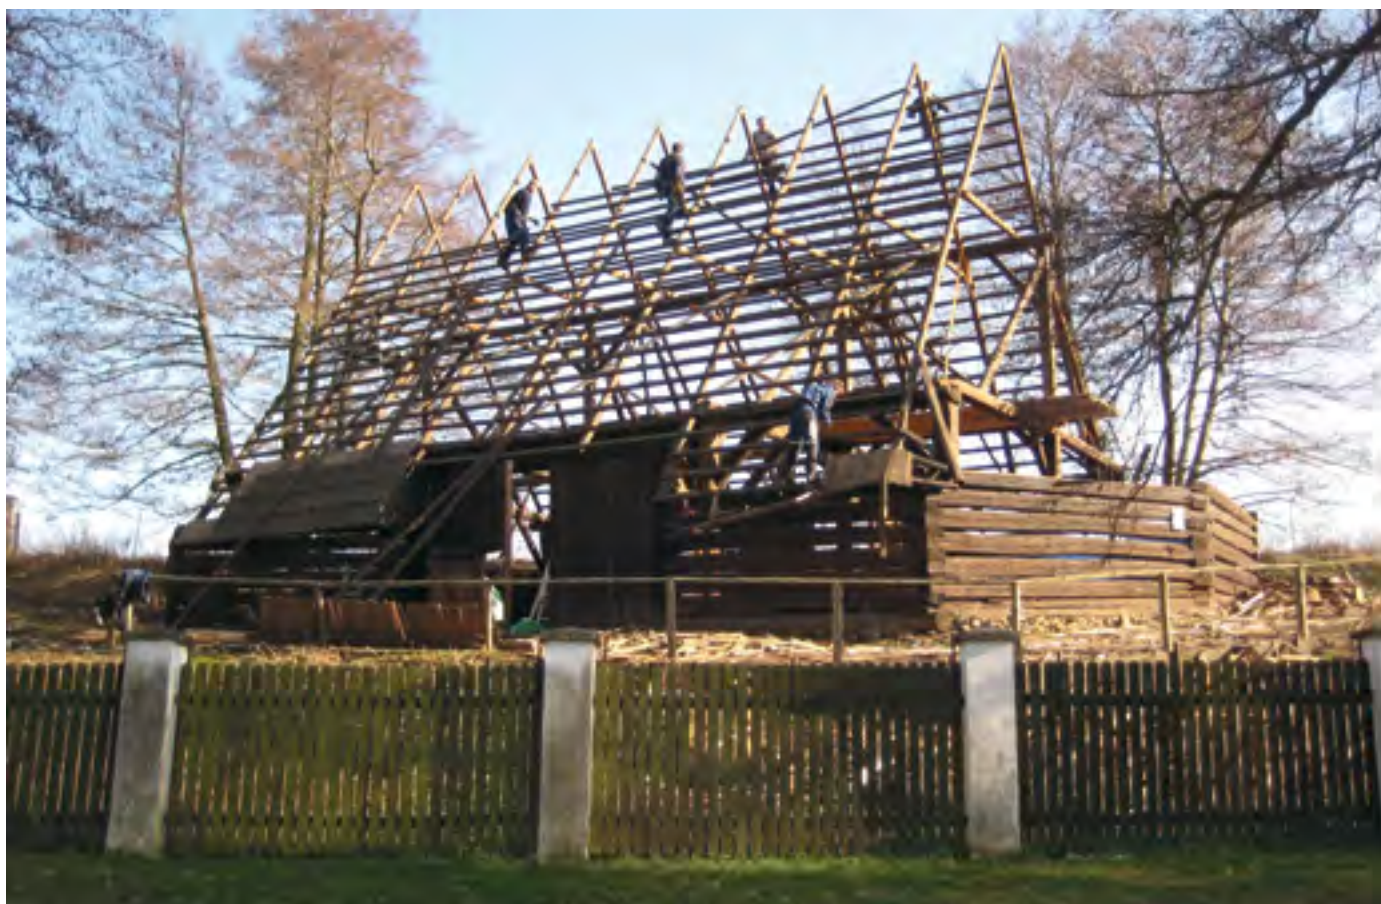
5. Durdice čp. 7, rozebírání stodoly při druhém transferu, 2012, foto V. Rišlink, RM Kolín. Durdice No. 7, disassembly of the barn before the second transfer. Durdice Hs.-Nr. 7, Abbau der Scheune während der zweiten Transferierung.

in the context of a rural built-up area. In its new place, the monument was supposed to form a part of a planned farmstead from Podblanicko. The transfer itself started in March 2012 by disassembling the barn; the foundations were laid and the foundation wall from quarry stone erected in the new place in April of the same year, and the carpenter's constructions were reassembled in the summer months. Some of the worn elements had to be replaced during the reassembly. The transfer of the building was finished in April 2013 by covering the roof with rye straw thatch.

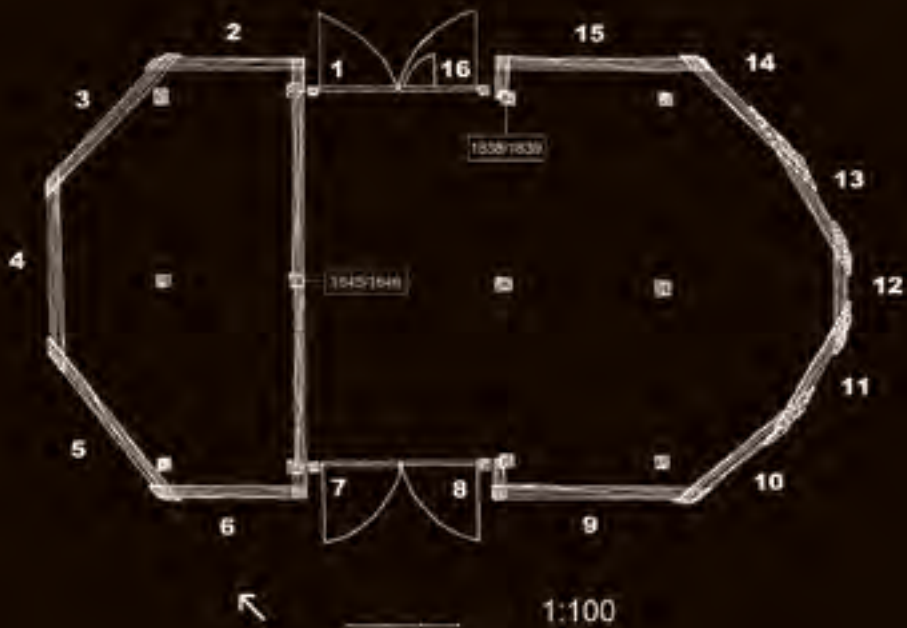
6. Durdice čp. 7 – půdorys a schéma stěn, vypracoval E. Fábik. Durdice No. 7 – ground plan and schema of the walls. Durdice Hs.-Nr. 7 - Grundriss und Wandschema.

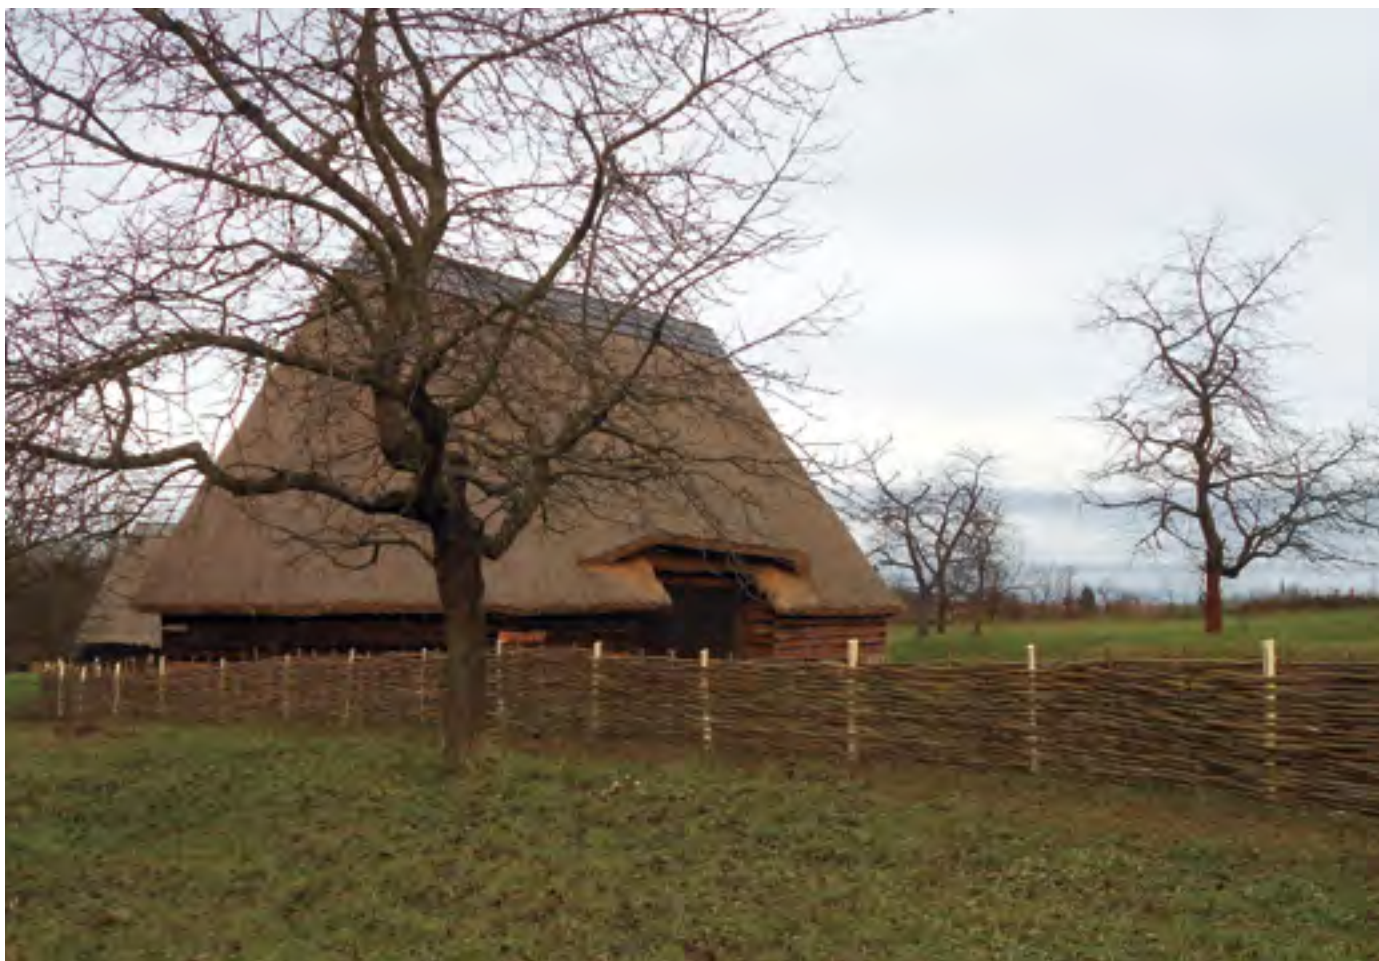
7. Durdice čp. 7, stodola po druhém transferu, 2015, foto V. Rišlink, RM Kolín. Durdice No. 7, the barn after the second transfer. Durdice Hs.-Nr. 7, Scheune nach der zweiten Transferierung.

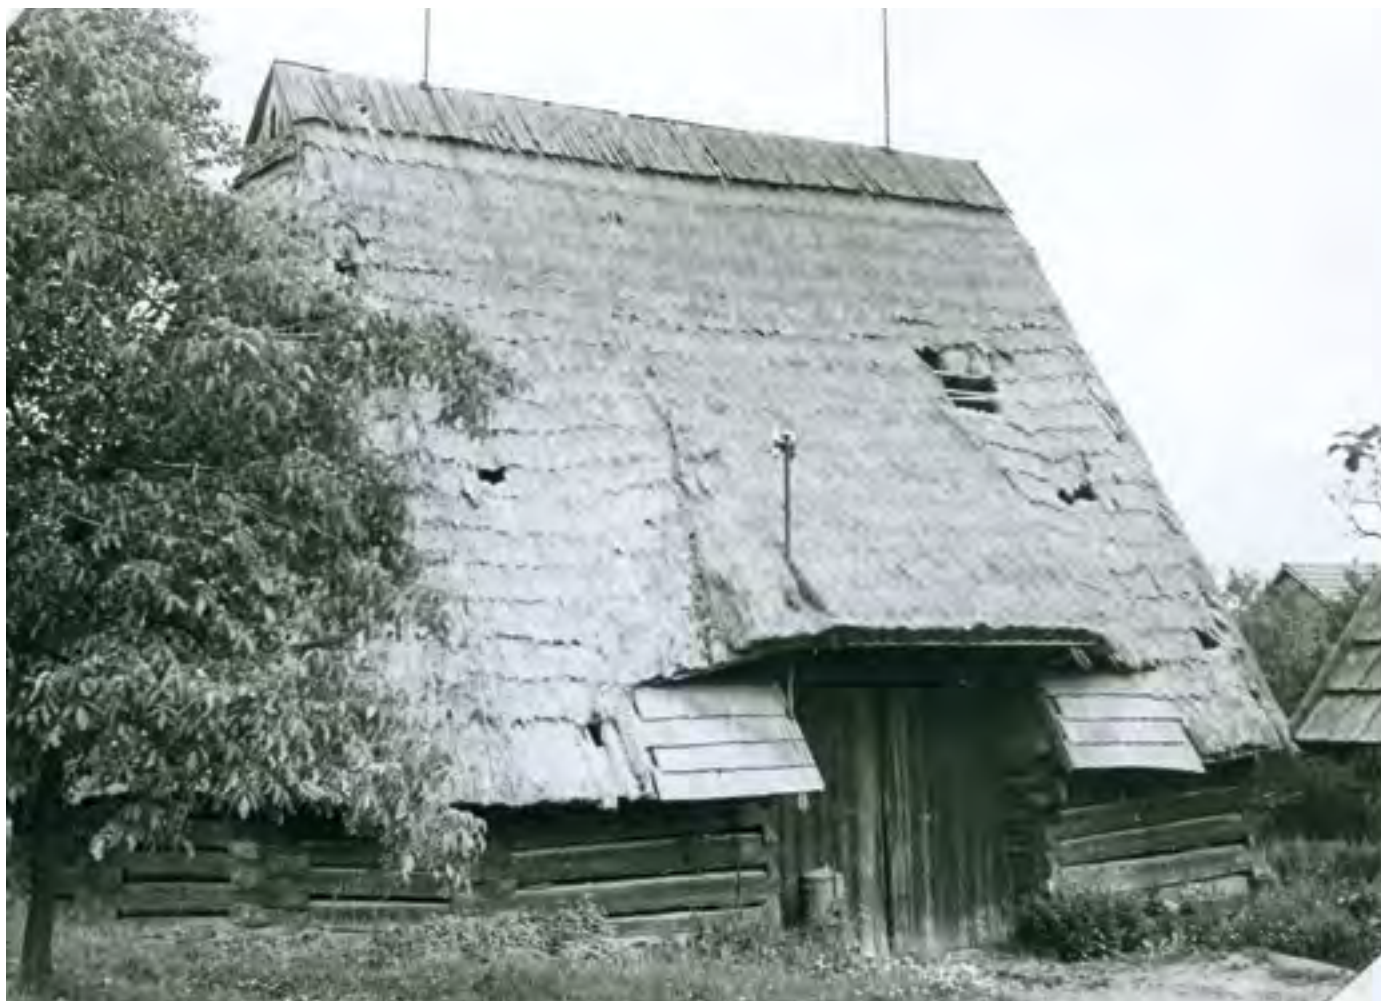
9. Želejov čp. 3, stodola in situ, asi 60. léta 20. stol., autor neznámý, RM Kolín. Želejov No. 3, the barn in situ. Želejov Hs.-Nr. 3, Scheune in situ.

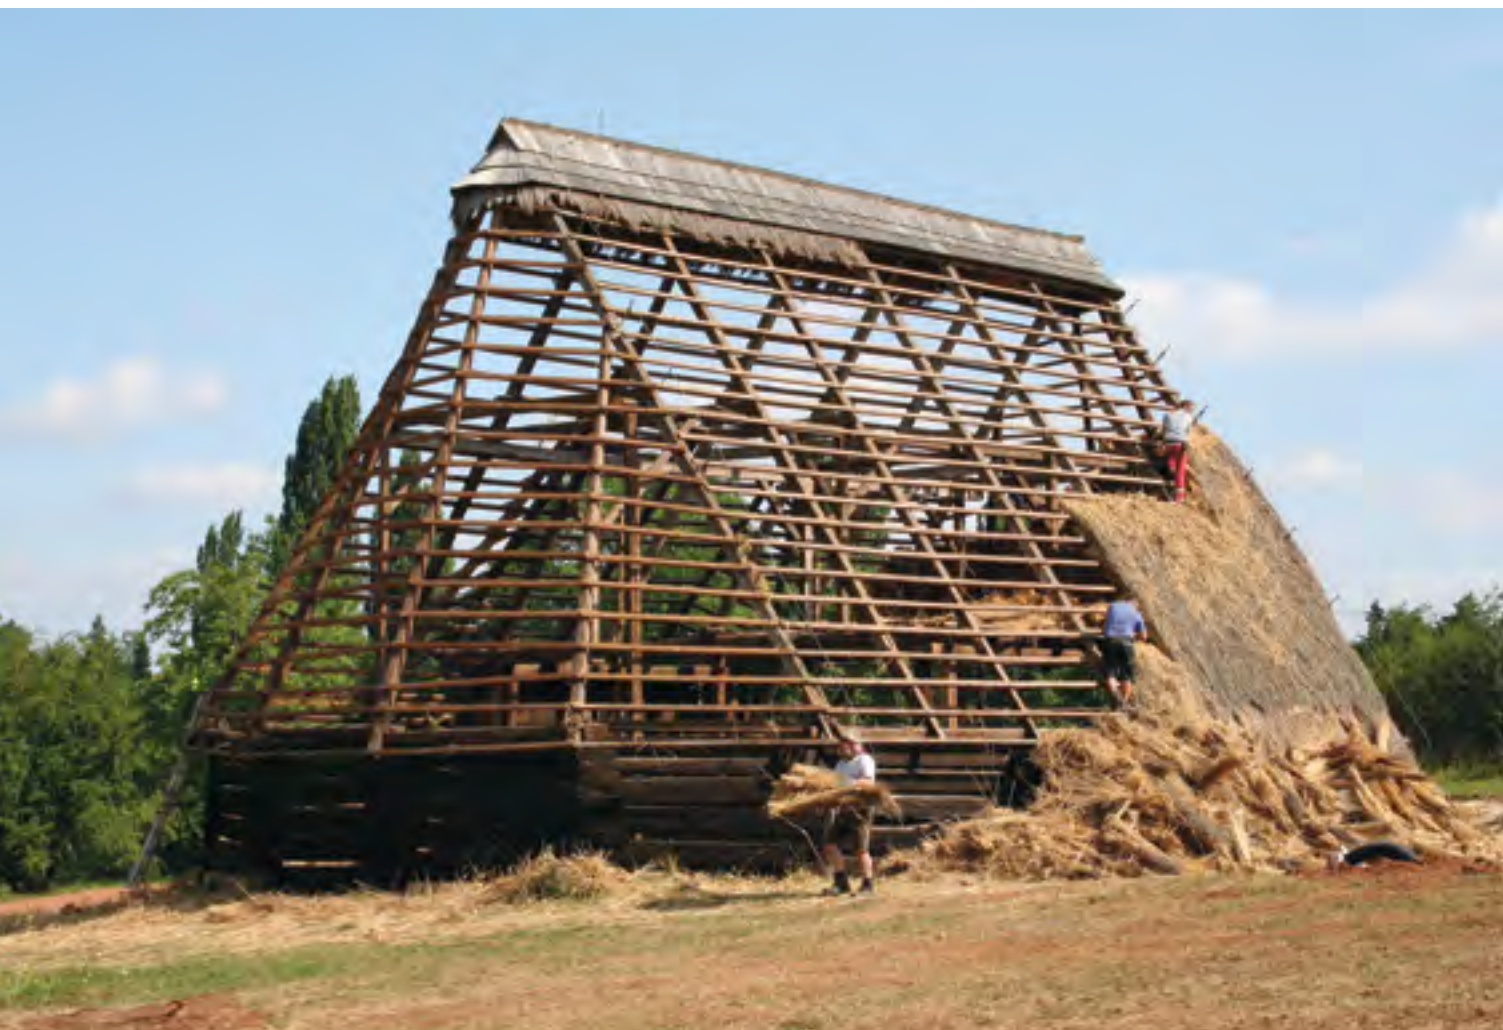
12. Želejov čp. 3, rozebírání stodoly při druhém transferu, 2015, foto V Rišlink, MLS Kouřim. Želejov No. 3, disassembly of the barn before the second transfer. Želejov Hs.-Nr. 3, Abbau der Scheune während der zweiten Transferierung.

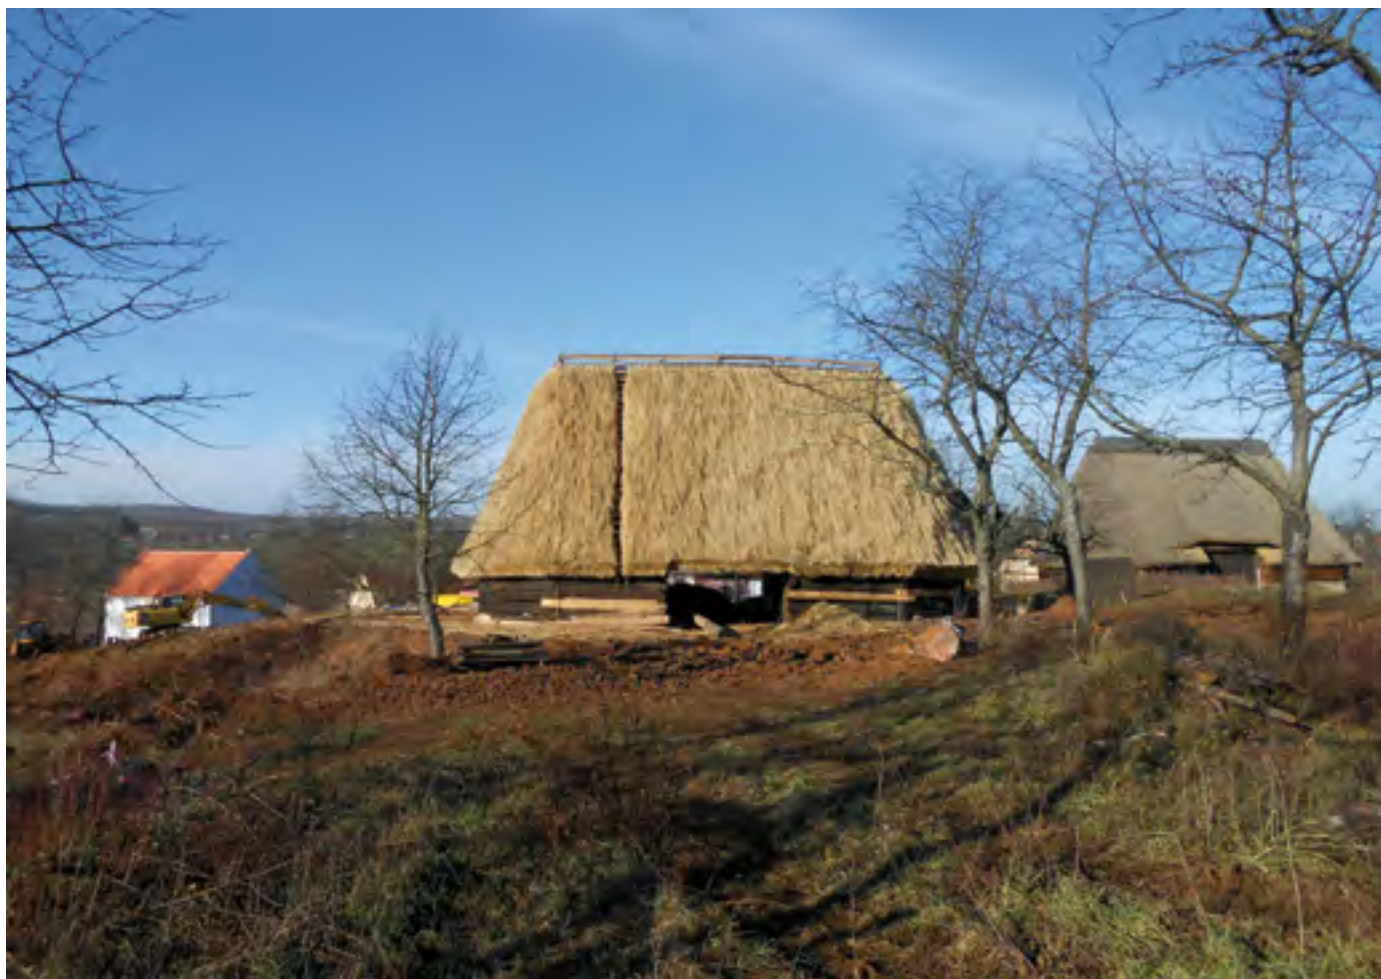
13. Želejov čp. 3, stodola po druhém transferu, foto V. Řišlink, 2015, MLS Kouřim. Želejov No. 3, the barn after the second transfer. Želejov Hs.-Nr. 3, Scheune nach der zweiten Transferierung.

Another polygonal barn was added five years after the transfer of the Durdice barn. The barn from Želejov was first localized and photo-documented in 1970; later, it was taken to the Kost Castle where it remained disassembled until 1976. During the summer months of 1976 and 1977, the barn was moved to the Museum of Vernacular Buildings in Kouřim. The foundations were laid, the wall timbering put together and the roof truss lifted in 1978. In the spring of 1979, the roof was thatched and all the works were finished. In 2011, it was decided to re-transfer the barn within the museum premises, like in the case of the barn from Durdice. The new location was chosen in the south-east part of the site behind the bailiff's office from Bradlecká Lhota (Semily District), which together with the barn from Želejov creates the regionally related foundation of a farmstead from the foothill region of the Krkonoše Mountains. The transfer itself took place within the first stage of the completion of the museum in 2015. The building was disassembled in July of that year, the bases were laid in the new location during the summer months, and the building was reassembled in September and November of 2015, including a foundation wall of sandstone blocks and carpentry constructions. Some worn out wooden elements were replaced by new material in the necessary extent. By the end of 2015, the barn was covered by rye straw thatch in accordance with the original state of the building, and the roof ridge was reinforced by several lines of cleaved shingle.

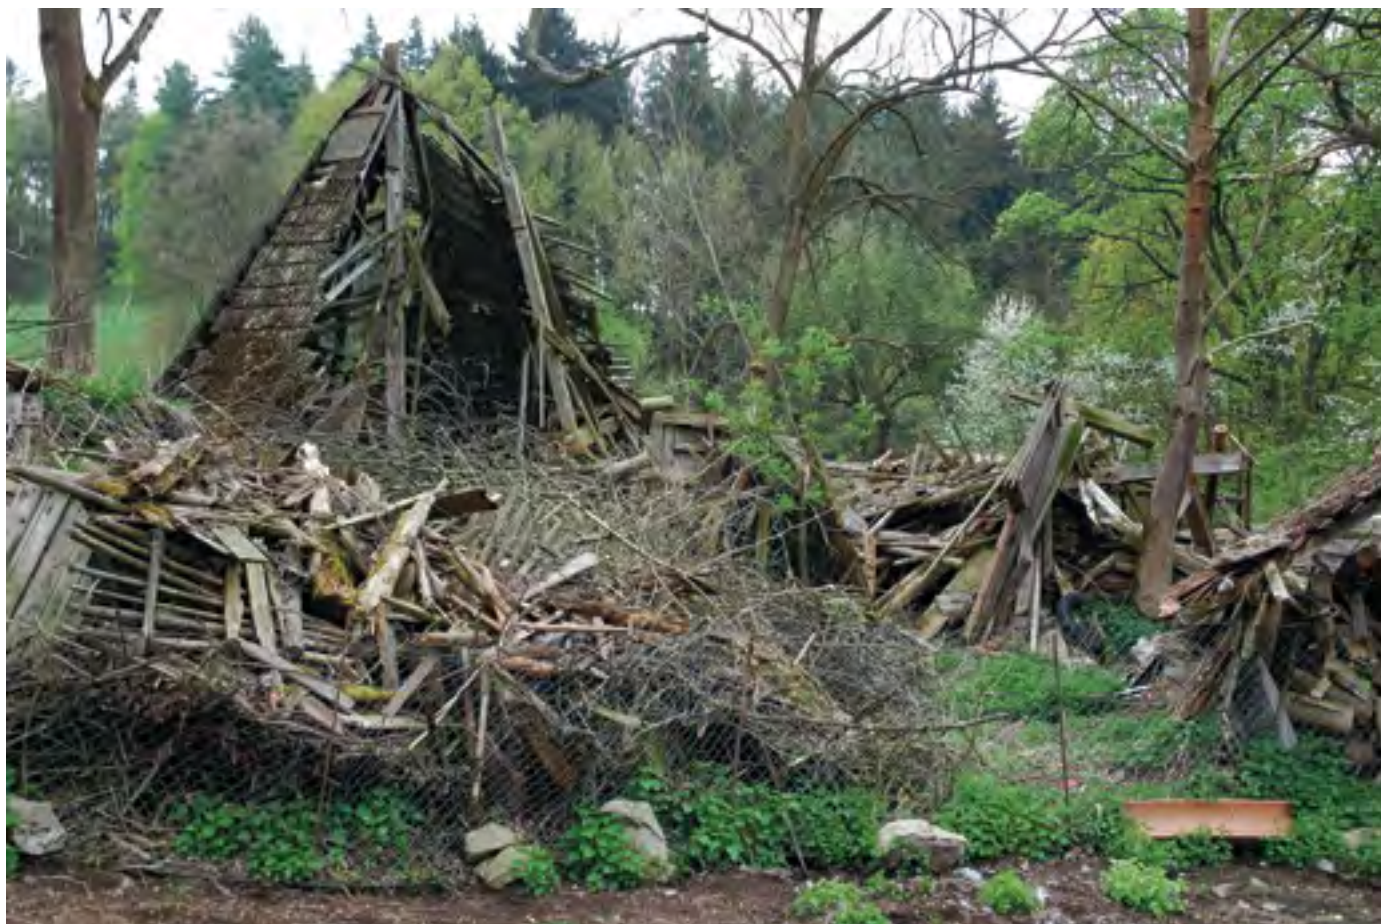
1. Roubená polygonální stodola v usedlosti čp. 8 v Podolí u Vojkova před transferem do muzea ve Vysokém Chlumci, 2011, foto P. Dostál.
Timbered polygonal barn in farmstead No. 8 in Podolí u Vojkova before its transfer to the museum in Vysoký Chlumeec. Gezimmete, polygonale Scheune vom Bauernhof Hs.-Nr. 8 in Podolí bei Vojkov vor der Transferierung ins Freilichtmuseum in Vysoký Chlumeec.

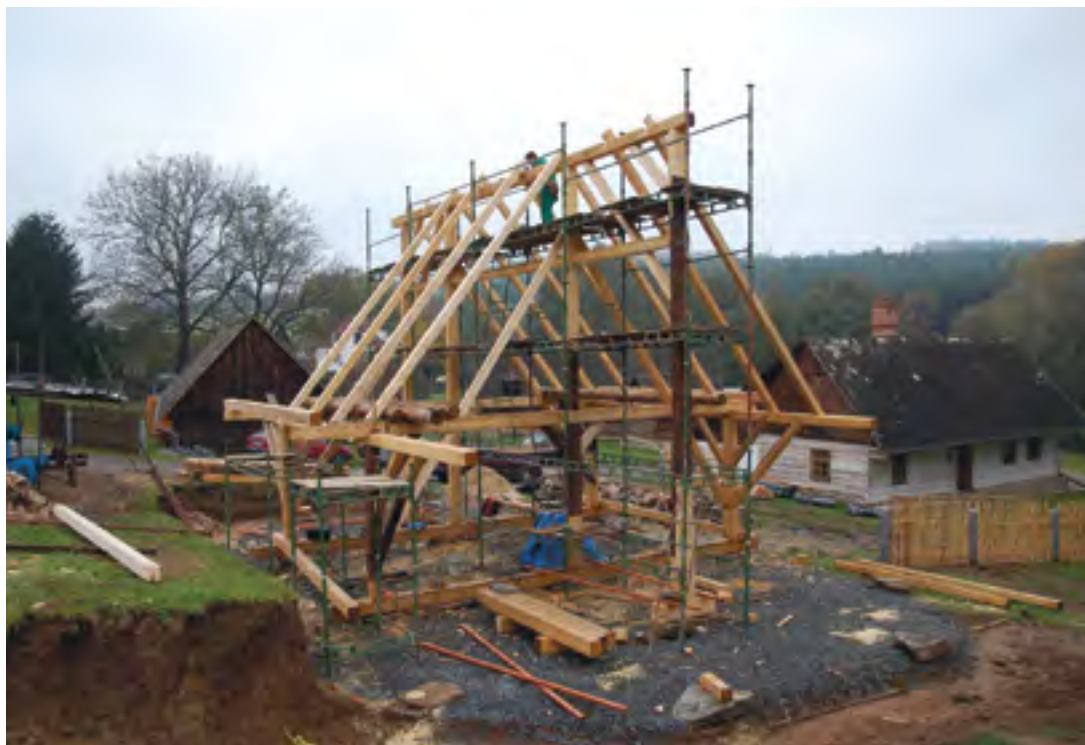
11, 12. Stavba transferované stodoly z usedlosti čp. 8 v Podolí u Vojkova v muzeu ve Vysokém Chlumci, 2011, foto P. Dostál. Construction of the transferred barn from farmstead No. 8 in Podolí u Vojkova in the museum in Vysoký Chlumeč. Wiederaufbau der transferierten Scheune aus dem Bauernhof Hs.-Nr. 8 in Podolí bei Vojkov im Freilichtmuseum in Vysoký Chlumeč.

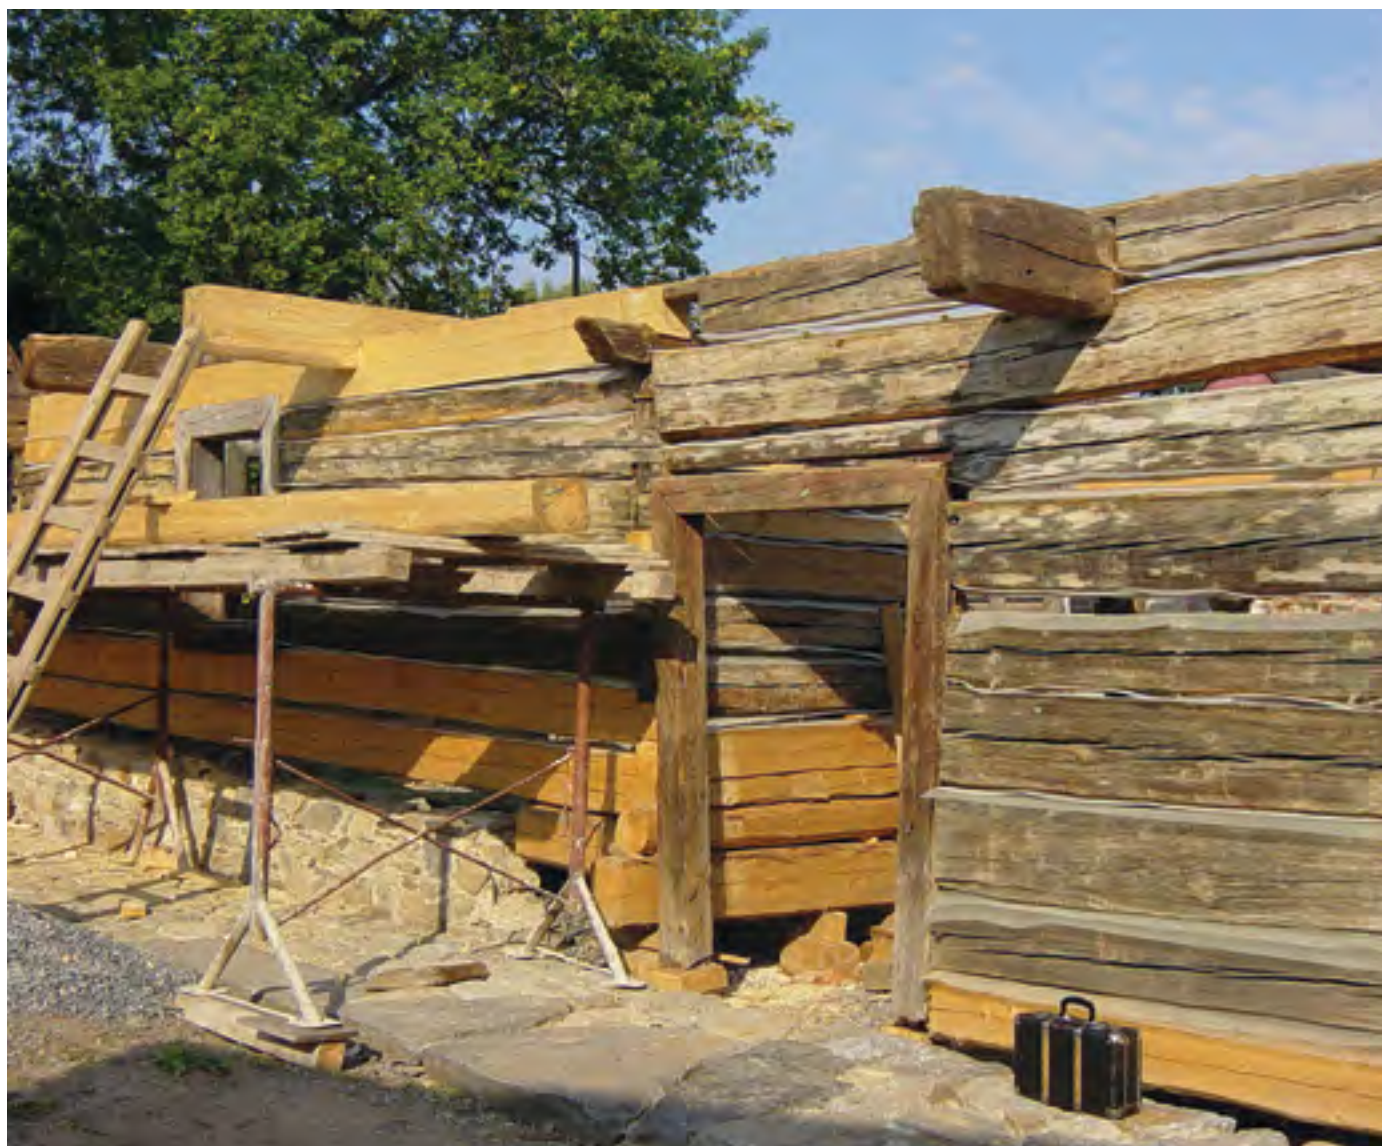
24, 25, 26. Stavba transferovaného domu čp. 3 z Arnoštic v muzeu ve Vysokém Chlumci, 2003, foto P. Dostál. Construction of the transferred house No. 3 from Arnošovice in the museum in Vysoký Chlumec. Wiederaufbau des transferierten Hauses Nr. 3 aus Arnošovice im Freilichtmuseum in Vysoký Chlumec.

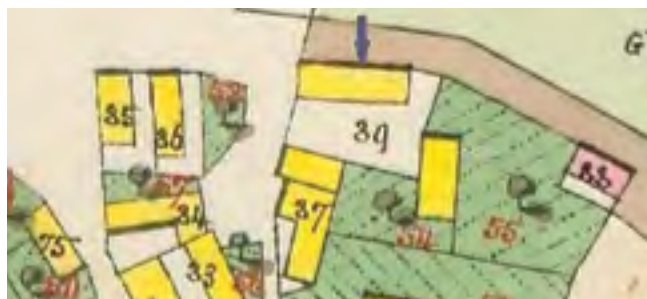
1. Oskořínek, mapa stabilního katastru, 1842, převzato z <http://archivnimapy.cuzk.cz/>, vložená šipka označuje dům čp. 65. Oskořínek – map of the 1842 stable Land Registry, the arrow indicates house No. 65. Oskořínek – Plan aus dem Stablen Kataster vom Jahre 1842, der Pfeil zeigt auf das Haus Nr. 65.

Mapa stabilního katastru z roku 1842 (obr. 1) zachycuje areál s hloubkově orientovanými objekty na severní a jižní straně dvora a stodolu v tradiční pozici v hloubce parcely uzavírající dvůr z východu. Všechny budovy jsou značeny žlutě, což znamená, že by měly být postaveny ze spalného materiálu, přesto se lze domnívat, že stavba byla již v době mapování poloroubená s příznaným roubením světnice. Hliněné vnější i vnitřní omazávky roubených stěn (kožich) i omazání stropních trámů bylo provedeno druhotně, jak dokládaly zbytky vápených nátěrů na roubení, pod mazaninou čitelné okosy s náběhem na stropních trámech (obr. 11) a slícování původně předsazené podezdívky roubené části vnějšími hliněnými omítkami. Při porovnání mapy stabilního katastru se současnou mapou (obr. 2) vidíme, že dům se nacházel ve stejné pozici jako v roce 1842, pouze hospodářská část byla nově prodloužena východním směrem. Nejstarší známá fotografie areálu čp. 65 (obr. 3), pořízená nejpozději roku 1909,¹⁰ ještě zachycuje hospodářský objekt na jižní straně dvora se sedlovou střechou krytou došky a pultovým vikýřem pro podávání sena v severní ploše střechy. Z fotografie nelze určit, zda je stavba roubená v *kožichu*, nebo zděná omítaná. Tříprostorový dům s navazujícími chlévy na severní straně dvora je zde doložen již v *kožichu* s podsíní v hlavním štítovém průčelí a s lomenicí charakteristickou pro Polabí. Zadní zděná část je omítaná. Poměrně jednoduchá lomenice byla ve spodních dvou třetinách svíslé a v horní třetině klasovitě bedněná, ve vrcholu štítu zakončená kabřincem, doplněná

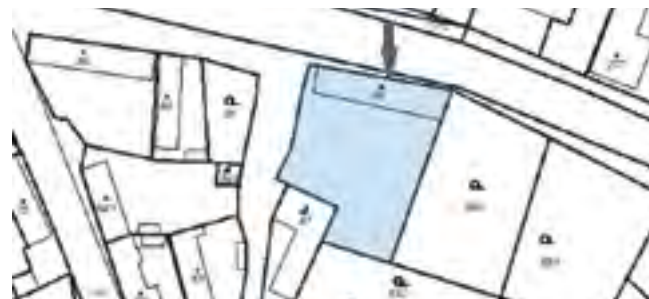
2. Oskořínek, současná katastrální mapa, převzato z <http://nahlizenidokn.cuzk.cz/>, vložená šipka označuje dům čp. 65. Oskořínek – contemporary Land Registry map, the arrow indicates house No. 65. Oskořínek – heutige Katastralkarte, der Pfeil zeigt auf das Haus Nr. 65.

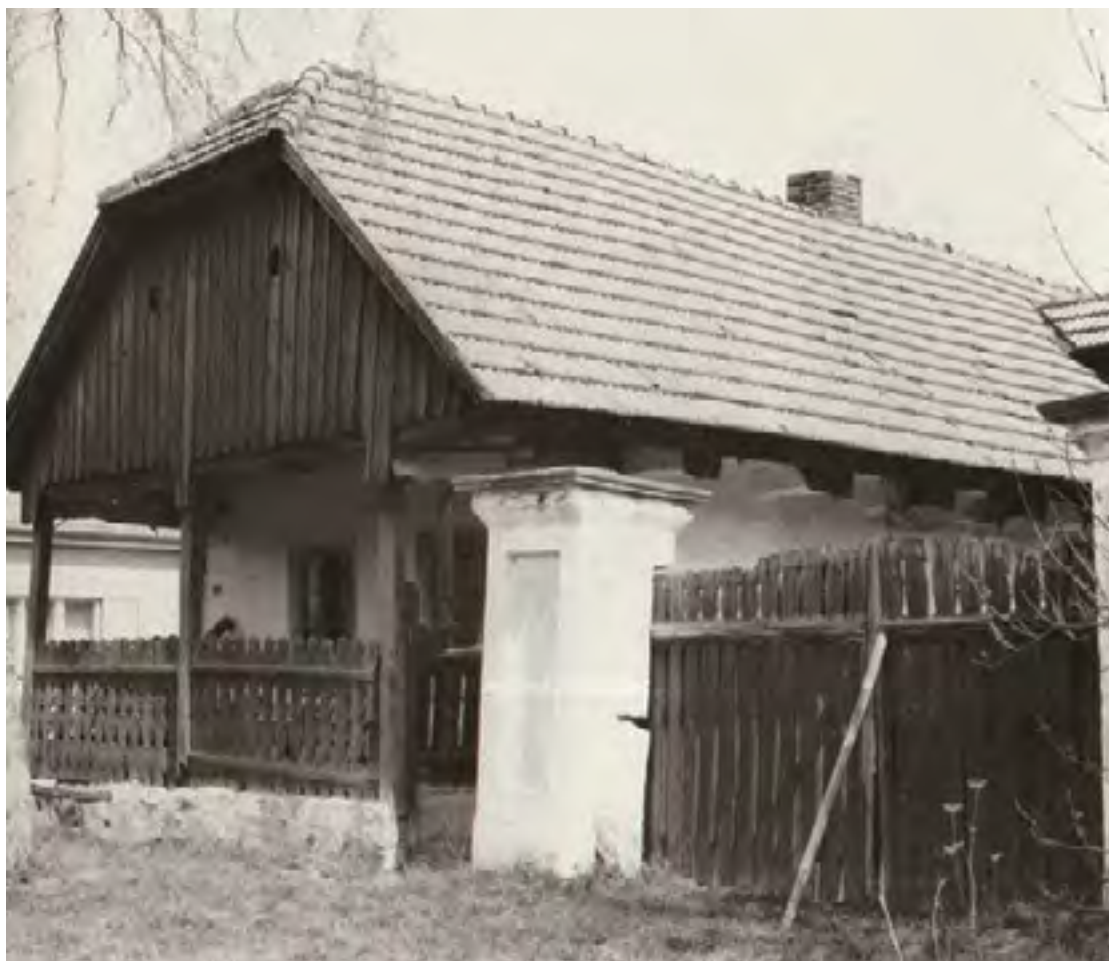
4. Dům s podsíní čp. 65 v Oskořínku, 1986, foto P. Vácha, fotoarchiv NPÚ ÚOP SČ. House with arcade No. 65 in Oskořínek. Vorlaubenhaus Nr. 65 in Oskořínek.

ozdobně profilovanými lištami a dvojicí větracích okének pravděpodobně ve tvaru čtyřlístku. Hambalkový krov s přesahem omazaných stropních trámů nad zápraží vynáší lehkou doškovou krytinu. Výplně mezi pásky a sloupky podsíně jsou zdobeny bohatým profilováním. Fotografie také dokládá pilířovou bránu s bedněnou brankou pro pěší i vjezdovými vraty.
