TRANSFER A REKONSTRUKCE PAMÁTEK LIDOVÉ ARCHITEKTURY

TRANSFER AND RECONSTRUCTION OF VERNACULAR ARCHITECTURE MONUMENTS
TRANSFER UND REKONSTRUKTION VON BAUWERKEN DER LÄNDLICHEN ARCHITEKTUR

Jiří Kmošek – Zuzana Křenková – Radek Bryol (eds.)

2016

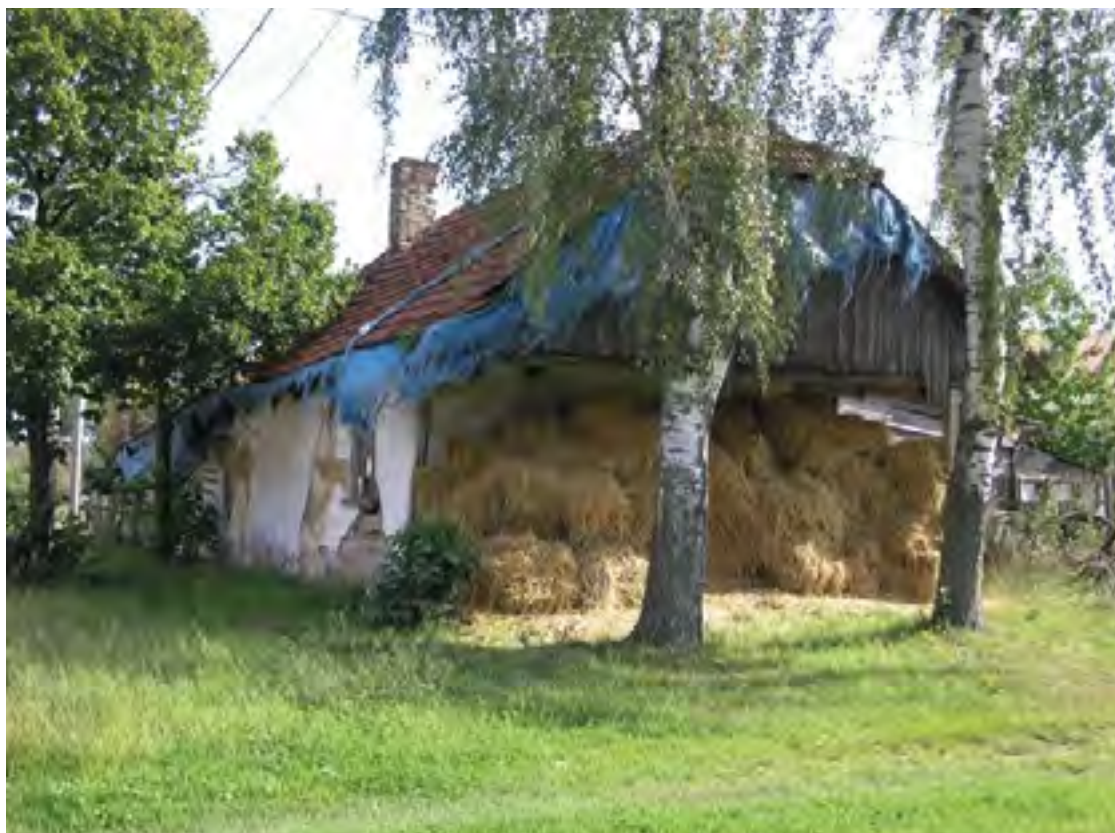
5. Dům s podsíní čp. 65 v Oskořínku, podsín sloužící jako přístřešek pro uskladnění sena, září 2014, foto M. Hanzlíková, NPÚ ÚOP SČ.
House with arcade No. 65 in Oskořínka, the arcade serving as a shelter for storing hay. Vorlaubehaus Nr. 65 in Oskořínka, die Vorlaube dient als Vordach für die Heulagerung.

Podsínový dům čp. 65 z Oskořínku sloužil v době před vlastním přenesením jako skladiště odložených věcí. Podsín s chybějícími podpůrnými sloupy nahrazovala příštířek pro slámu. Destruovaná byla zadní příčná stěna komorového dílu, v důsledku čehož došlo k poklesu krovu v zadní části domu, zatímco poklesnutí krovu přední části bylo způsobeno chybějícími sloupky podsíně, které podpíraly předsazení střechy (obr. 5, 6).

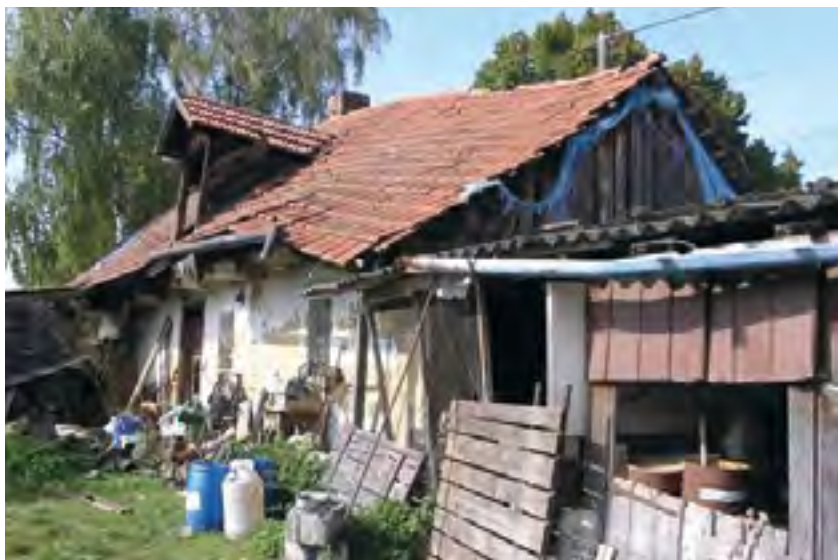
6. Dům s podsíní čp. 65 v Oskořínku, dvorní průčelí, září 2014, foto M. Hanzlíková, NPÚ ÚOP SČ. House with arcade No. 65 in Oskořínok, the courtyard facade. Vorlaubenhaus Nr. 65 in Oskořínok, Hoffassade.

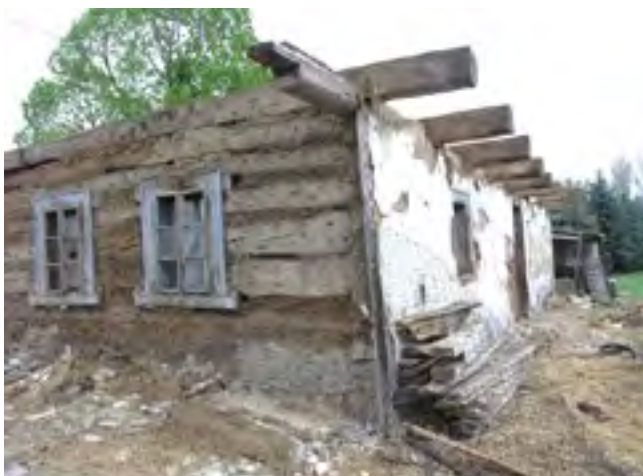
7. Dům čp. 65 v Oskořínce, stav po demontáži krovu, duben 2015, foto M. Hanzlíková, NPÚ ÚOP SČ. House No. 65 in Oskořínek, the state after the disassembly of the roof truss. Haus Nr. 65 in Oskořínek, Zustand nach dem Abbau des Dachstuhls.

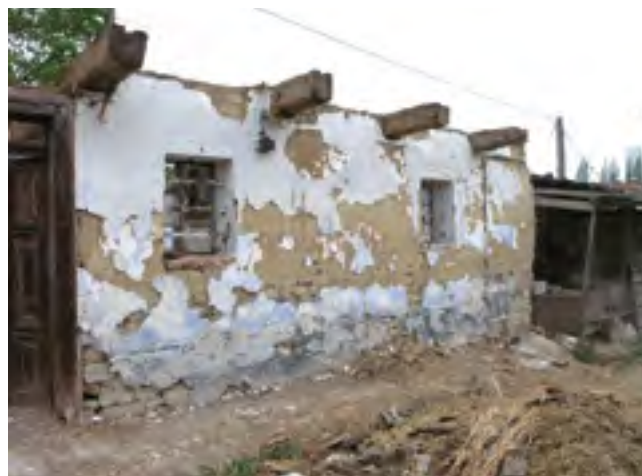
8. Dům čp. 65 v Oskořínce, po demontáži krovu, zděná část dvorního průčelí s okny do síně a komorového dílu, duben 2015, foto M. Hanzlíková, NPÚ ÚOP SČ. House No. 65 in Oskořínek, after the truss disassembly, the brick part of the courtyard facade with windows leading into the hall and the chamber section. Haus Nr. 65 in Oskořínek, nach dem Abbau des Dachstuhls, der gemauerte Teil der Hoffassade mit den Fenstern zur Stube und zum Wohnspeicherteil.

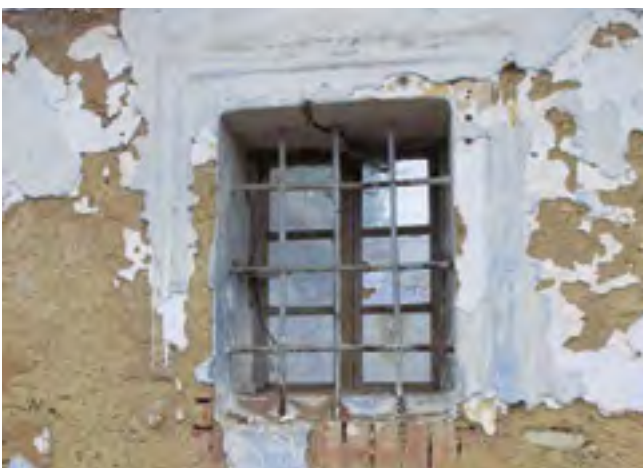
9. Dům čp. 65 v Oskořínce, stav po demontáži krovu, okno komorového dílu, duben 2015, foto M. Hanzlíková, NPÚ ÚOP SČ. House No. 65 in Oskořínek, the state after the truss disassembly, a window of the chamber section. Haus Nr. 65 in Oskořínek, Zustand nach dem Abbau des Dachstuhls, Wohnspeicherfenster.

do síně, byla zničena šambrána okna komory a z větší části zanikla informace o stavebnětechnickém řešení nadpraží obou oken ve dvorním průčelí zděné části domu (obr. 9, 10). Zdivo v prostoru topeniště bylo poškozeno a částečně rozebráno před provedením dokumentace.

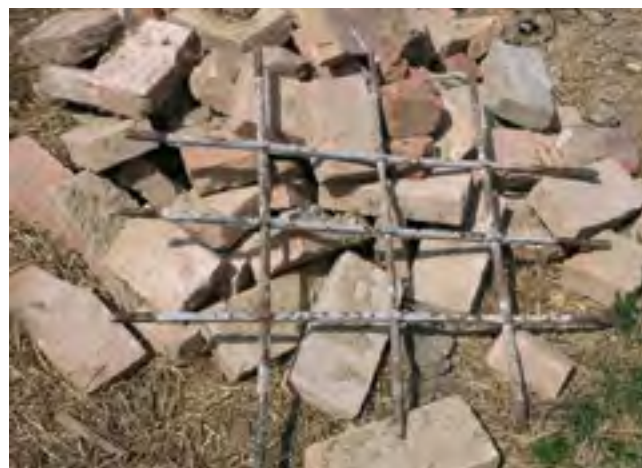
10. Dům čp. 65 v Oskořínce, neodborně demontovaná mříž, osvětlení a nadpraží okna komorového dílu, duben 2015, foto M. Hanzlíková, NPÚ ÚOP SČ. House No. 65 in Oskořínek, unprofessionally removed bars, jamb casing and head jambs of the chamber section window. Haus Nr. 65 in Oskořínek, unfachmännisch abgebautes Gitter sowie Anschlag des Wohnspeicherfensters.

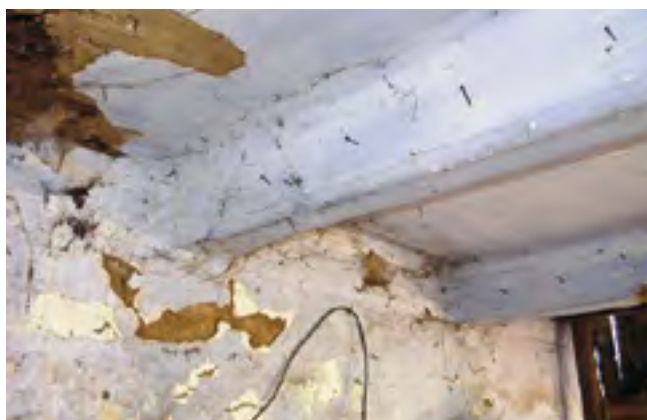
12. Přerov nad Labem, detail neodborně založeného roubení domu čp. 65 z Oskořínku, zcela dožilé trámy průběžně vymazávané kašovitou hliněnou mazaninou, květen 2015, foto M. Hanzlíková, NPÚ ÚOP SČ. Přerov nad Labem, a detail of unprofessionally founded timbering of house No. 65 from Oskoříněk, completely worn beams continuously puddled by mushy clay mortar. Přerov nad Labem, Detail des unfachmännisch gegründeten Blockbaus vom Haus Nr. 65 aus Oskoříněk, völlig abgelebte, durchlaufend mit dem breiigen Strohhlemestrich verschmierte Balken.

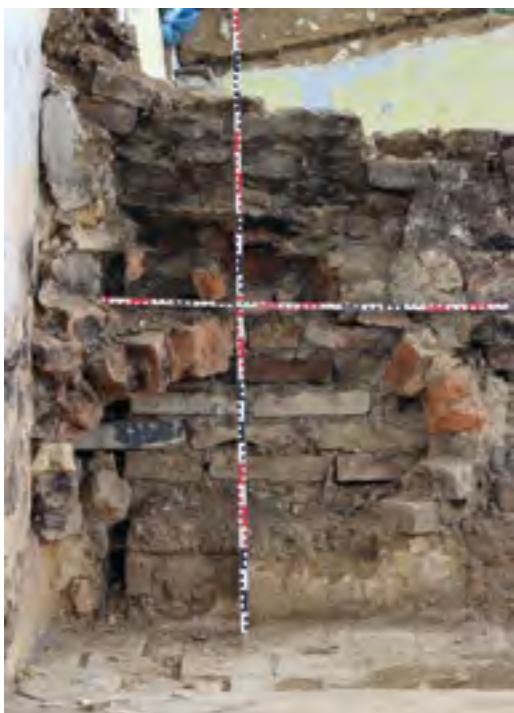
13. Dům s podsíní čp. 65 v Oskořínku, prostor topeniště, torzo kapkovité pece s druhotnou vyzdívkou, fotografický podklad pro zpracování fotoměřičské dokumentace, červen 2015, foto A. Rákosníková, NPÚ ÚOP SČ. House with arcade No. 65 in Oskoříněk, the fireplace area, the torso of a drop-shaped oven with secondary lining, photographic material used for the preparation of photometric documentation. Vorlaubenhaus Nr. 65 in Oskoříněk, Feuerstelle, Torso des tropfenförmigen Ofens mit sekundärer Ausmauerung, fotografische Unterlage für die Ausarbeitung der fotometrischen Dokumentation.

feru schopné. Rozebrání a opětovné vyzdění této části nebylo realizovatelné bez podrobné dokumentace. Finanční i časová náročnost podobného postupu značně přesahovala reálné možnosti stavby. Prostor topeniště byl proto při obnově vyzděn z plných pálených cihel.

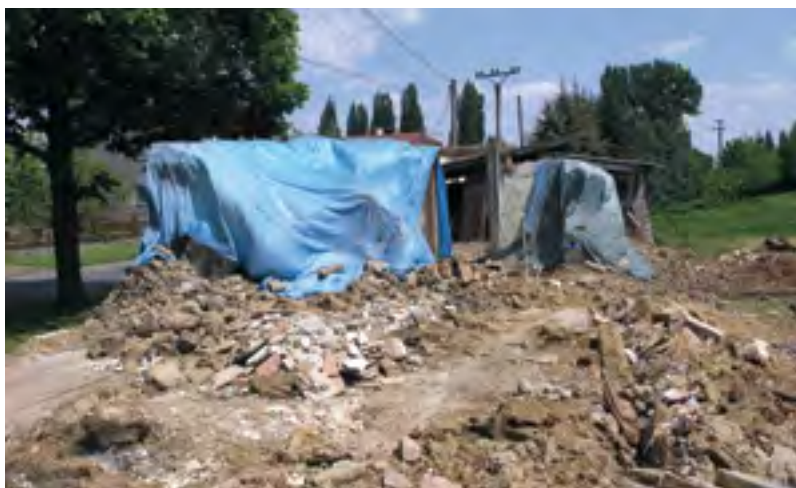
14. Dům s podsíní čp. 65 v Oskořínku, situace po přenesení roubeného dílu a částečné neodborné destrukci zdiva z nepálených cihel, zbývající hliněné zdivo provizorně překryto plachtami, červen 2015, foto M. Hanzlíková, NPÚ ÚOP SČ. House with arcade No. 65 in Oskoříněk, the situation after the transfer of the timbered part and partial unprofessional destruction of the unfired brick masonry, the remaining clay masonry provisionally covered by canvas. Vorlaubenhaus Nr. 65 in Oskoříněk, Zustand nach der Transferierung des Blockbauteiles und der unfachmännischen Destruktion des Mauerwerks aus luftgetrockneten Lehmziegeln, das restliche Lehm-mauerwerk ist provisorisch mit Planen bedeckt.

dílu. Po složitých jednáních, která byla limitována termíny vázanými na dotační titul a celkový rozpočet, se podařilo prosadit zadání této etapy jedné z firem v naší republice, které se specializují na hlínu a hliněné stavby. Po konzultacích s přední odbornicí Ivanou Žabičkovou z Fakulty architektury Vysokého učení technického v Brně, která se dlouhodobě věnuje výzkumu a využití hlíny ve stavitelství, byla oslovena firma db v.o.s., zastoupená Bohdanem Nebesařem. Zdivo síňového a komorového dílu bylo předchozími neodbornými zásahy a nedostatečnou ochranou proti srážkové vlhkosti po přenesení krovu poškozeno (obr. 14). Po posouzení stavebnětechnického stavu stěn

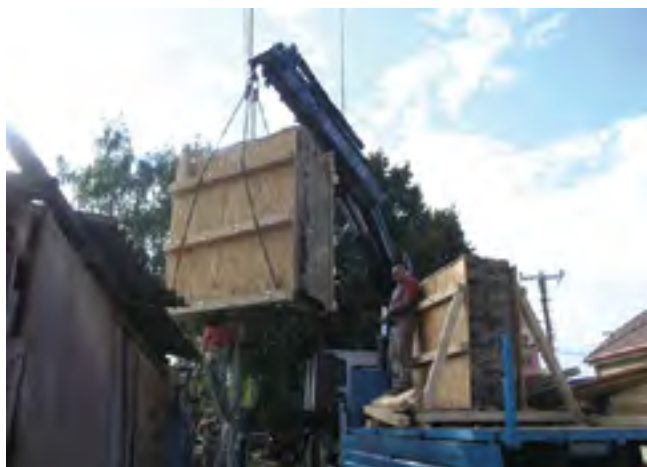
16. Dům čp. 65 v Oskořínku, přenesení dvou kompaktních bloků zdiva z nepálených cihel pomocí jeřábu z původního místa na nákladní auto, září 2015, foto M. Hanzlíková, NPÚ ÚOP SČ. House No. 65 in Oskoříněk, the transfer of two compact blocks of masonry from the original place onto a lorry using a crane. Haus Nr. 65 in Oskoříněk, Transferierung der zwei kompakten Mauerwerkblöcke aus luftgetrockneten Ziegeln mithilfe eines Krans vom ursprünglichen Aufstellungsort auf den Lastkraftwagen.

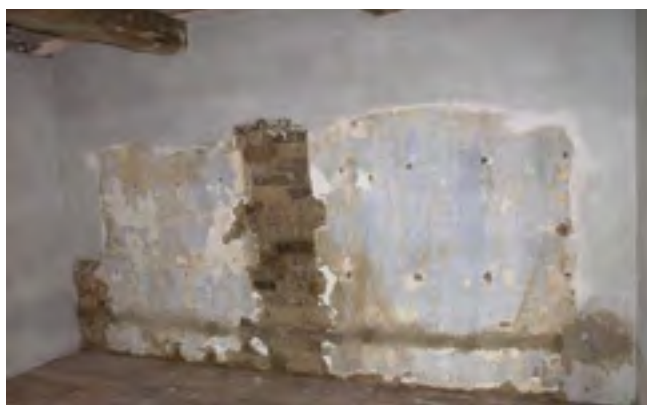
18. Přerov nad Labem, dva vzájemně provázané bloky zdiva včetně omazávky a vápenných nátěrů, interiér nově vyzděného komorového dílu domu čp. 65 z Oskořínku, září 2015, foto M. Hanzlíková, NPÚ ÚOP SČ. Přerov nad Labem, two interconnected blocks including coating and lime paint, the interior of the newly lined chamber section of house No. 65 from Oskoříněk. Přerov nad Labem, zwei miteinander verbundene Mauerwerkblöcke einschließlich Lehmputzes und Kalkanstrichs, Interieur des neu ausgemauerten Wohns-peicherteils vom Haus Nr. 65 aus Oskoříněk.

z nepálených cihel musela být jejich převážná část rozebrána na jednotlivé cihly a po přenesení na místě znovu vyzděna podle zaměření a fotodokumentace (obr. 15). Nepálené cihly, které se nepodařilo zachránit, byly kvůli rozpočtu stavby nahrazeny plnými pálenými cihlami. Pro transfer v blocích zůstal pouze úsek zadní části obvodové zdi uličního průčelí. Zeď z nepálených cihel byla rozřezána na dva bloky, a ty byly úspěšně přeneseny (obr. 16) a osazeny na předem připravenou kamenou podezdívku (obr. 17), vzájemně provázány a začleněny do okolního zdiva domu²³ (obr. 18).

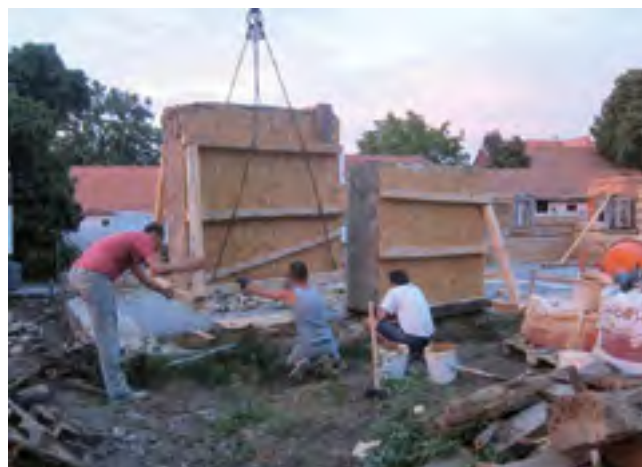
17. Přerov nad Labem, osazování dvou kompaktních bloků zdiva z uličního průčelí komorového dílu na připravenou podezdívku, září 2015, foto M. Hanzlíková, NPÚ ÚOP SČ. Přerov nad Labem, placing the two compact blocks from the street facade of the chamber section onto a prearranged socle. Přerov nad Labem, Wiederaufbau der zwei kompakten Mauerwerkblöcke von der Straßenseite des Wohns-peicherteils auf dem vorab vorbereiteten Sockel.

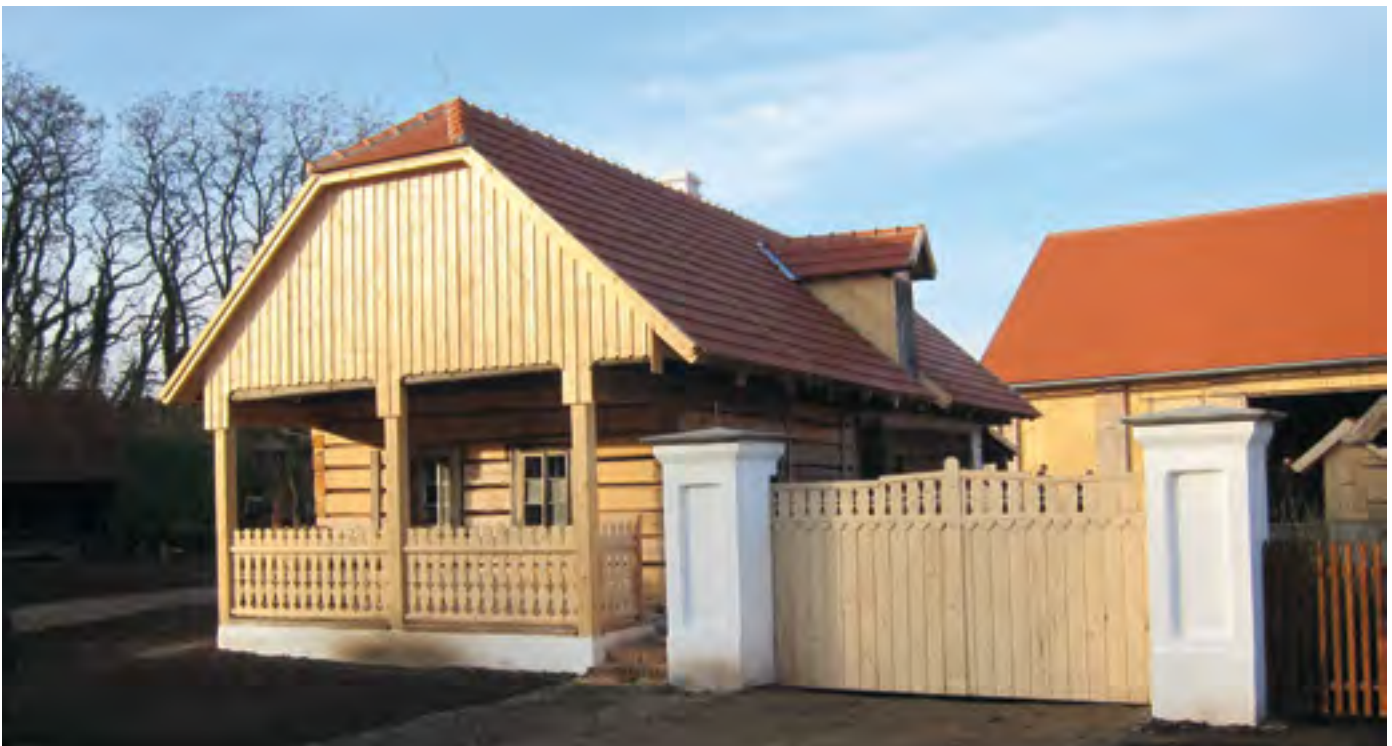
19. Přerov nad Labem, přenesený dům s podsíní čp. 65 z Oskořínku po celkové obnově, doplnění vymazávek a hliněné mazaniny bylo z technologických důvodů odloženo na následující rok, listopad 2015, foto M. Hanzlíková, NPÚ ÚOP SČ. Přerov nad Labem, the transferred house with arcade No. 65 from Oskořínka after the overall reconstruction; the completion of the coating and clay mortar was postponed until the following year for technical reasons. Přerov nad Labem, das transferierte Vorlaubehaus Nr. 65 aus Oskořínka nach dem vollendeten Wiederaufbau, Ergänzung des Fugenverstrichs und Lehmputzes wurde aus technologischen Gründen erst in das kommende Jahr verlegt.

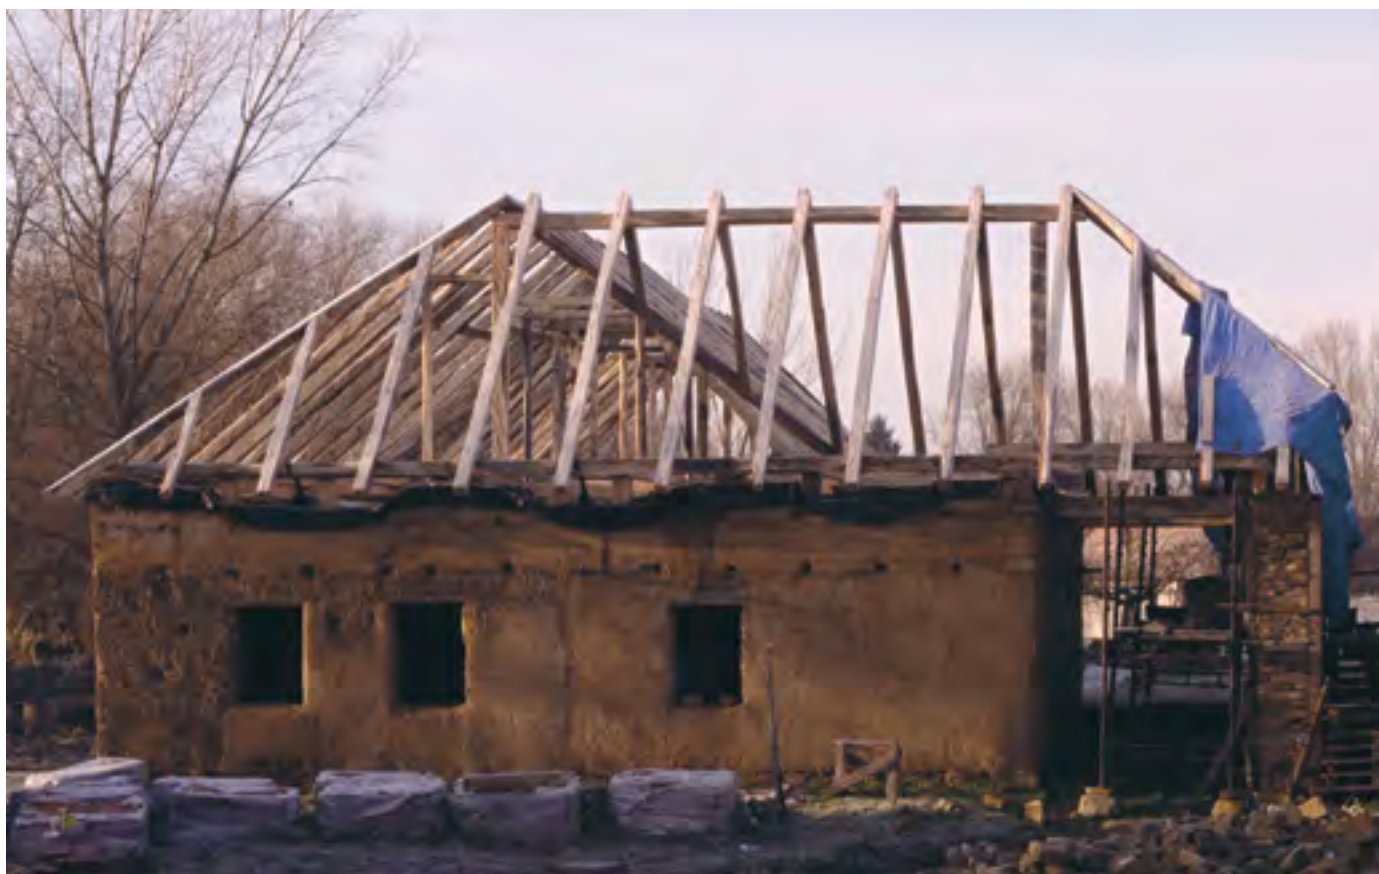
1. Expoziční objekt H 11 (Muzeum vesnice jihovýchodní Moravy) – přední nabíjená stěna, 2015, foto M. Novotný, fotoarchiv NÚLK. Exposition monument H 11 (Museum of South-East Moravian Village) – the front packed-down wall. Freilichtmuseumsobjekt H 11 (Muzeum vesnice jihovýchodní Moravy) - vordere Lehmstampfwand.

Zmíněný realizovaný expoziční hliněný objekt (H 11) je kombinací dvou stavebních technologií. Přední obytná část (dílna, jizba, síň a komora) je zbudována z nabíjeného zdiva, zadní chlévní trakt je z nepálených cihel. Šířka stěn je 60 cm. Před vlastní výstavbou bylo nutné zmíněné konstrukční způsoby ověřit, neboť v ČR nejsou dosud s podobným komplexním typem výstavby zkušenosti. Jako východisko byl volen experimentální jednoprostorový objekt, na kterém by se ověřila možná úskalí zvolené technologie. Tento postup se zdá být

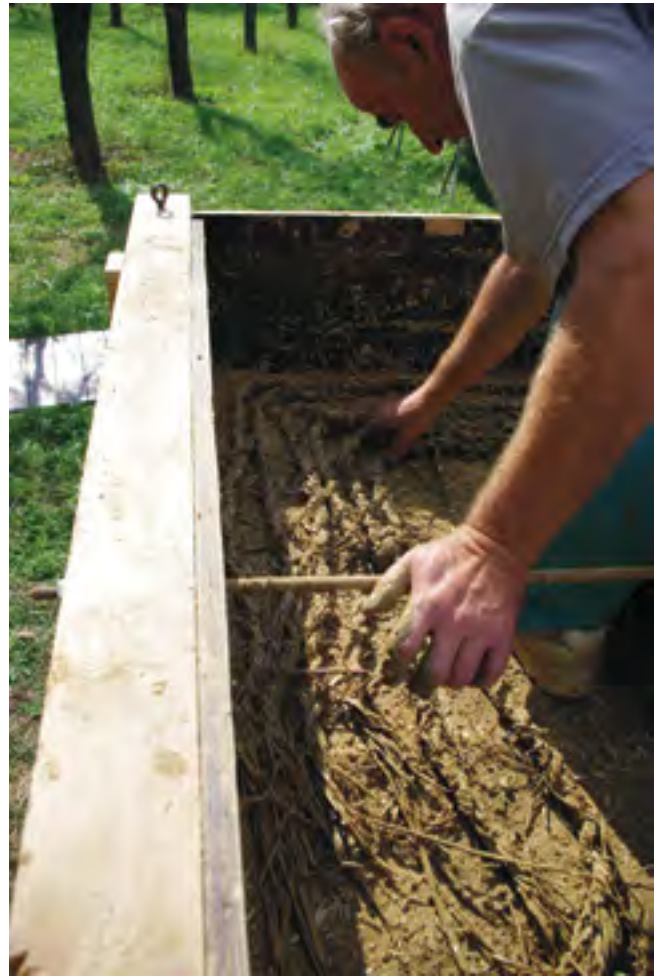
2. Experimentální stavba provedená technikou nabíjeného zdiva (Muzeum vesnice jihovýchodní Moravy) – zpevnění nároží pomocí slaměných povřísel, 2011, foto M. Novotný, fotoarchiv NÚLK. Experimental construction built using the technique of packed-down masonry (Museum of South-East Moravian Village) – reinforcement of the corners using straw binders. Experimenteller Bau, ausgeführt in der Technik des Lehmstampfmauerwerks (Muzeum vesnice jihovýchodní Moravy) – die Mauerecken wurden mit Strohseilen verstärkt.

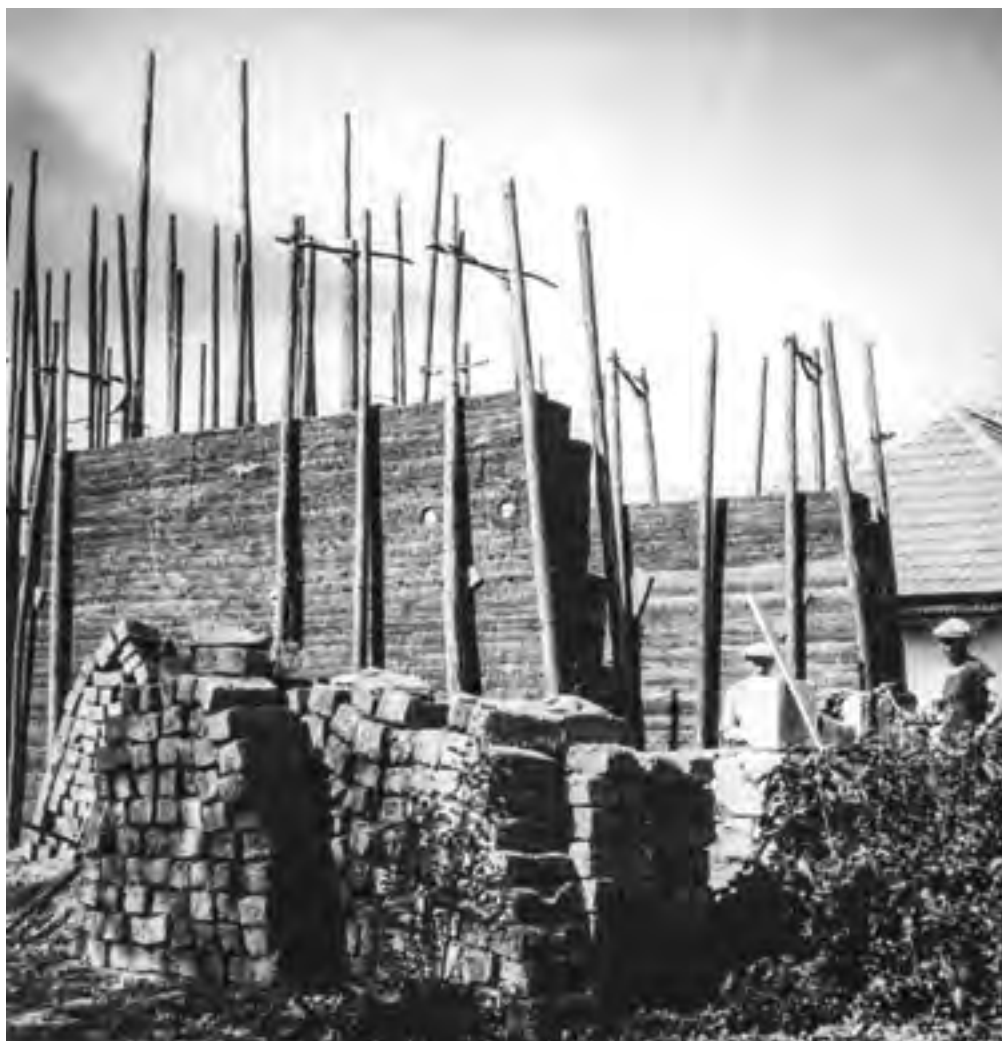
3. Stavba domu s nabíjenými stěnami za použití sloupového bednění, Abaújszántó (Maďarsko), nedat., Archiv Szabádtéri Néprajzi Múzeum. Construction of a house with packed-down walls using column formwork. Bau des Hauses mit Lehmstampfmauerwerk unter der Benutzung von Pfostenschalung.

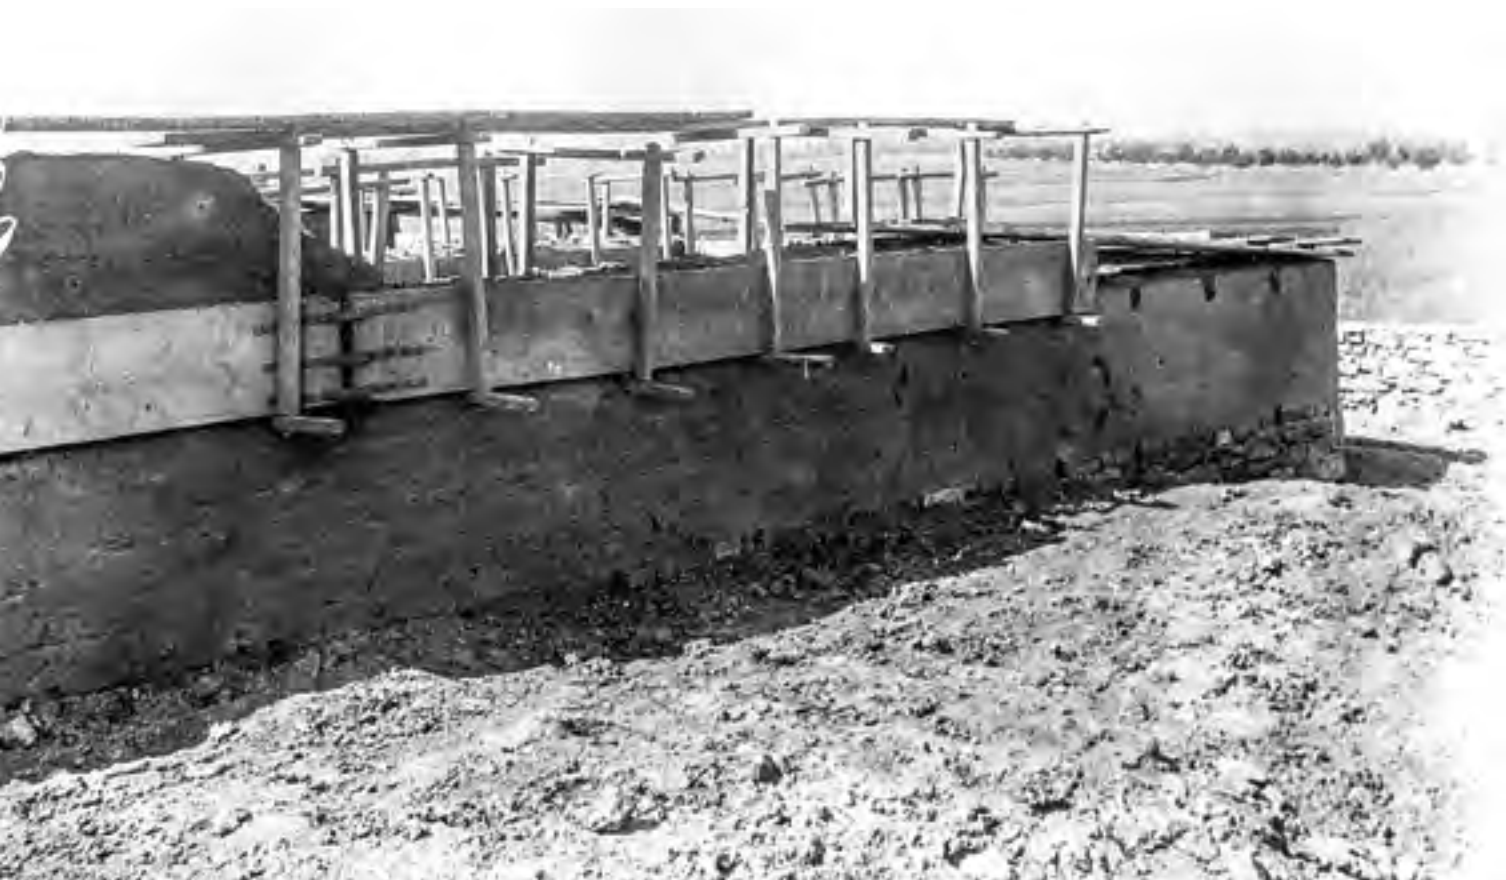
4. Stavba nabíjených stěn pomocí jármového bednění, Hroznová Lhota, 1910, foto K. Chotek, archiv M. Novotného. Construction of packed-down walls using yoke formwork, Hroznová Lhota. Errichtung des Lehmstampfmauerwerks mithilfe von Jochschalung, Hroznová Lhota.

4 Rozdíl mezi oběma typy bednění spočívá ve způsobu fixování svisle kladených fošen, jež vymezují stěnu. V případě jařma se bednění skládalo z ramen a přídržného dřeva, označovaného jako spojovací příčky bednicích desek. Příčky se kladly kolmo napříč stěnou a z každé strany ji přesahovaly. Charakteristickým znakem pro tento typ použitého bednění jsou otvory, většinou dodatečně zamazané, vzniklé po vyražení spodní spojovací příčky ve zdi. V případě sloupového bednění se po obou stranách budované stěny zarazily do země páry opěrných kúlů (sloupů). V horní části se kúly stáhly provazem, takže držely fošny přitlačené ke stěně. Ta zůstala po odbednění hladká, bez otvorů po spodní spojovací příčce. Viz NOVOTNÝ, Martin. *Hliněné stavitelství na Moravě a evropské souvislosti. Kritický katalog k výstavě*. Strážnice: Národní ústav lidové kultury, 2014, s. 40–45.

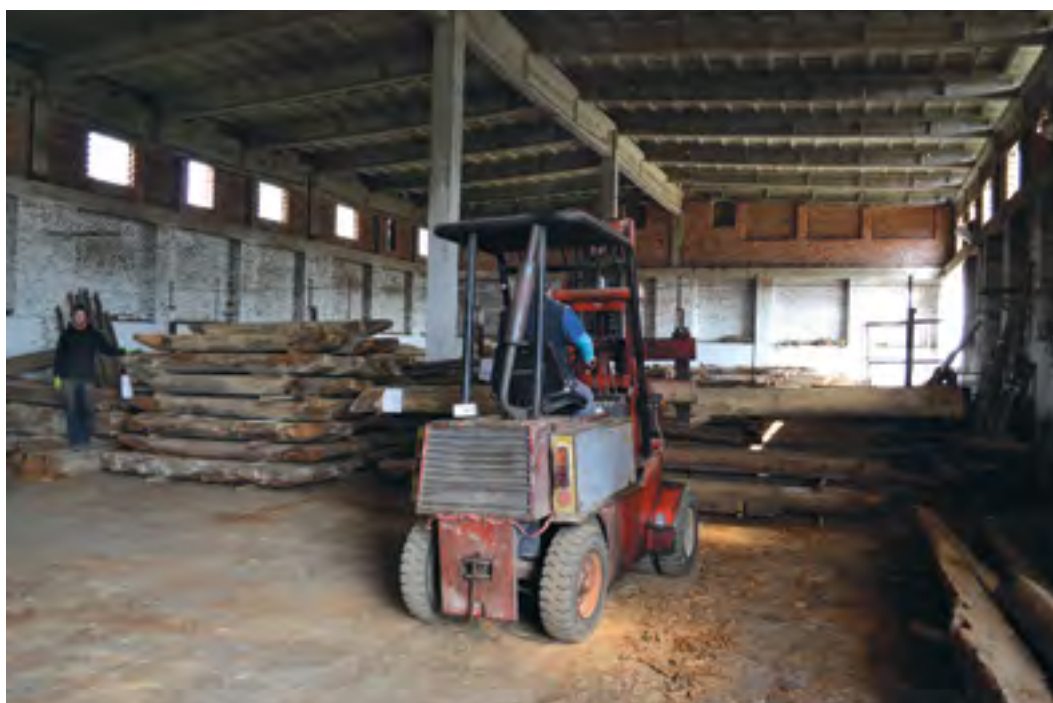
3. Manipulace s prvky v místě dočasněho uskladnění, Čistá, 2016, foto V. Kmošek. Manipulation of elements in the temporary storage site, Čistá. Umgang mit den Bauelementen am provisorischen Lagerort, Čistá.

Dočasným úložištěm všech stavebních materiálů se stala nedaleká rozměrná hala Zemědělského družstva Dolní Újezd v Čisté. Hala představovala z hlediska skladovací plochy, přístupnosti a vyhovujících povětrnostních podmínek vhodný prostor pro uskladnění hodnotných konstrukcí. Uložit zde bylo možné i ty nejdelší trámy a stále zbýval volný prostor, který byl využit pro dodatečné průzkumy a manipulaci. Vnitřní prostor haly může posloužit i pro případnou dílčí montáž částí stodoly či roubeného domu, který je zde rovněž uložen. Trámy přivážené ze staveniště zde byly pečlivě ukládány dle typu prvku a jeho označení. Skládání probíhalo pomocí lehké manipulační techniky pod dohledem pověřeného pracovníka, který dohlížel na průběh prací a pořizoval poznámky o místě uložení konkrétních trámů.

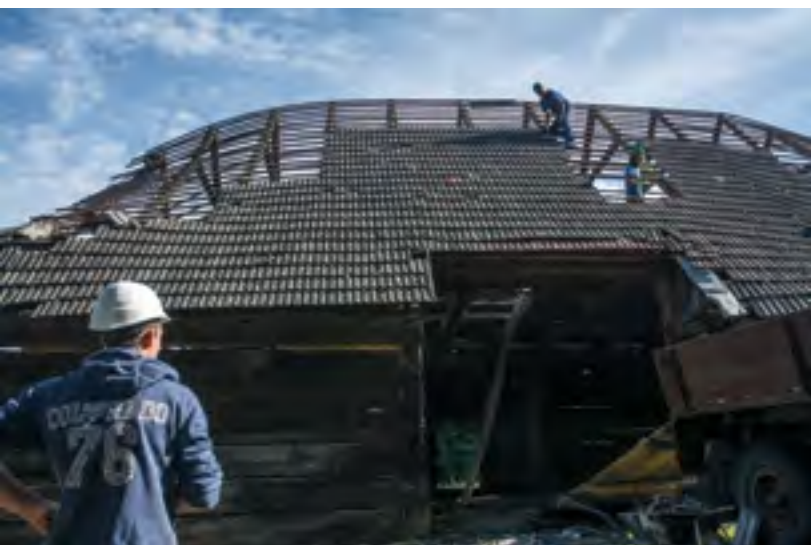
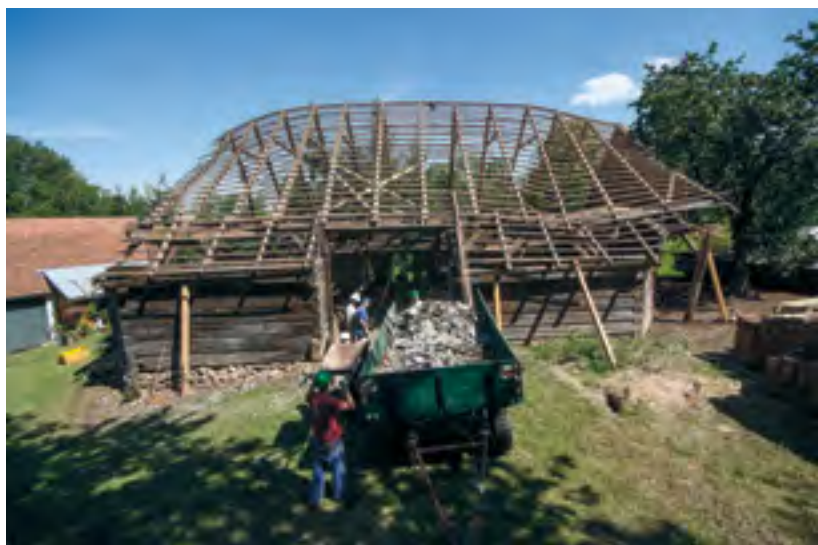
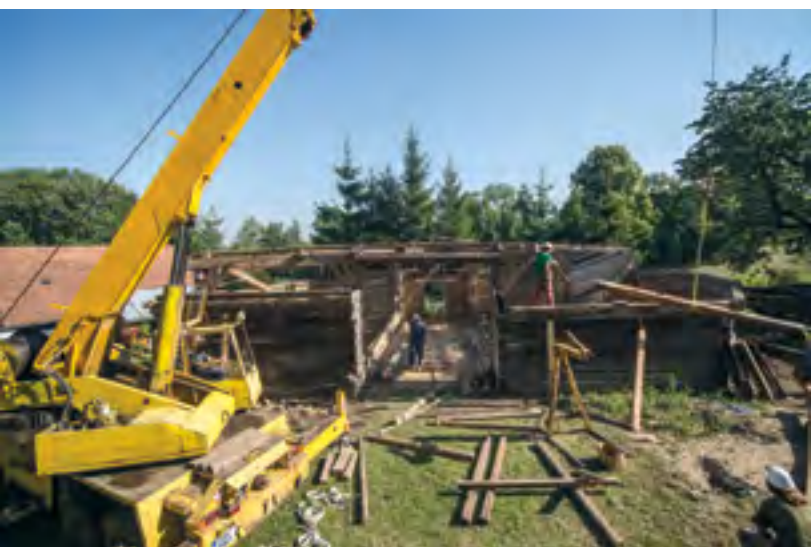
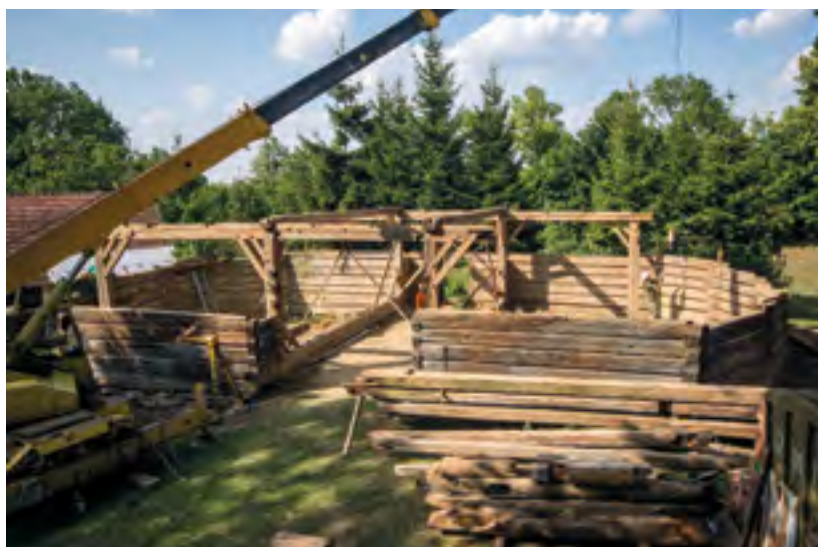
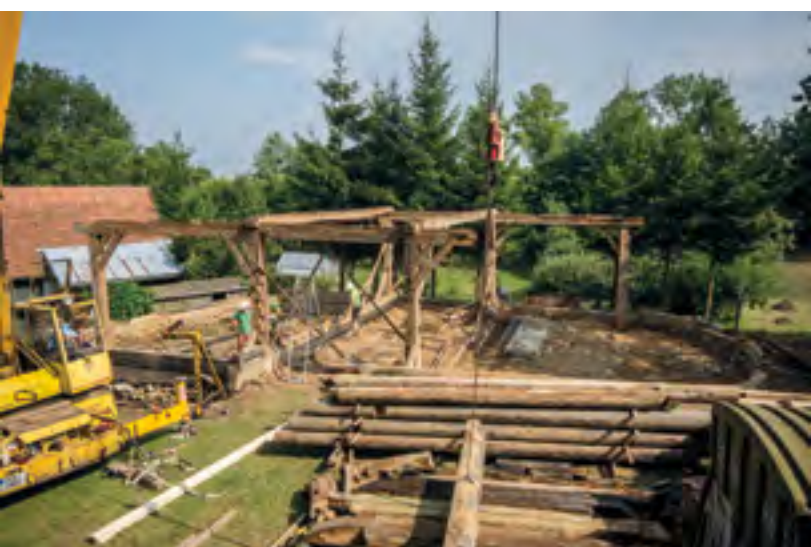
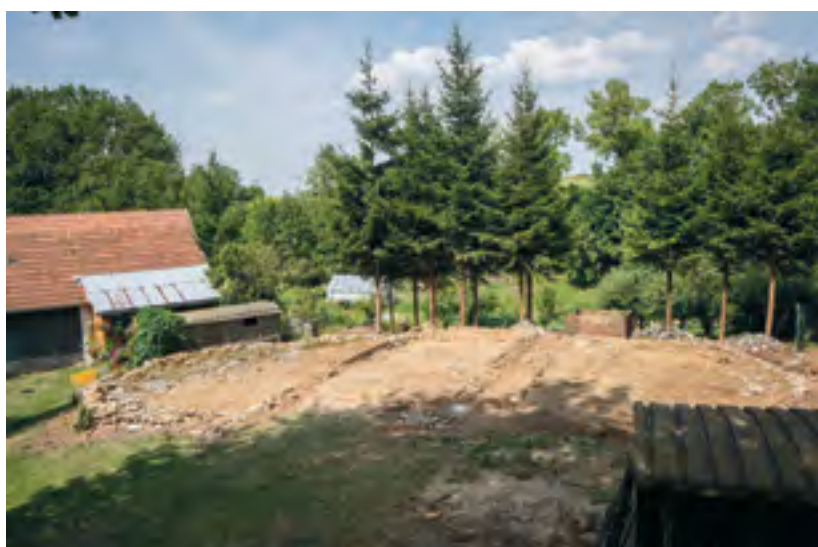
4. Průběh demontáže a převozu stavebních konstrukcí polygonální stodoly při usedlosti čp. 97 v Čistě, 2016, foto J. Kmošek. The course of the disassembly and transfer of building constructions of the polygonal barn at farmstead No. 97 in Čistá. Verlauf des Abbaus und Transports der Baukonstruktionen der polygonalen Scheune vom Bauernhof Hs.-Nr. 97 in Čistá.

Veškerou manipulaci s konstrukčními prvky na staveništi zajišťoval autojeřáb přistavený ke stodole. Ten pomocí háku a textilních úvazů manipuloval s prvky a spouštěl je do volného prostoru před stodolou či rovnou na připravený vlek. Krov byl demontován po celých jednotlivých vazbách, ty byly upevněny na jeřáb, uvolněny v sedlech a odřezány od laťování. Každá vazba byla spuštěna na zem, kde byla demontována a zbavena pozůstatků střešních latí a hřebíků. Při demontáži byl kladen důraz na citlivé zacházení s prvky konstrukce, ale i na bezpečnost pracovníků.

V případě velmi silně poškozených dřevěných prvků bylo prováděno pomocné protézování dřevěnými latěmi staženými textilními úvazy. Demontovány a přenášeny byly i provizorně zpevněné fragmenty konstrukcí, které posloužily jako podklad při výrobě replik.

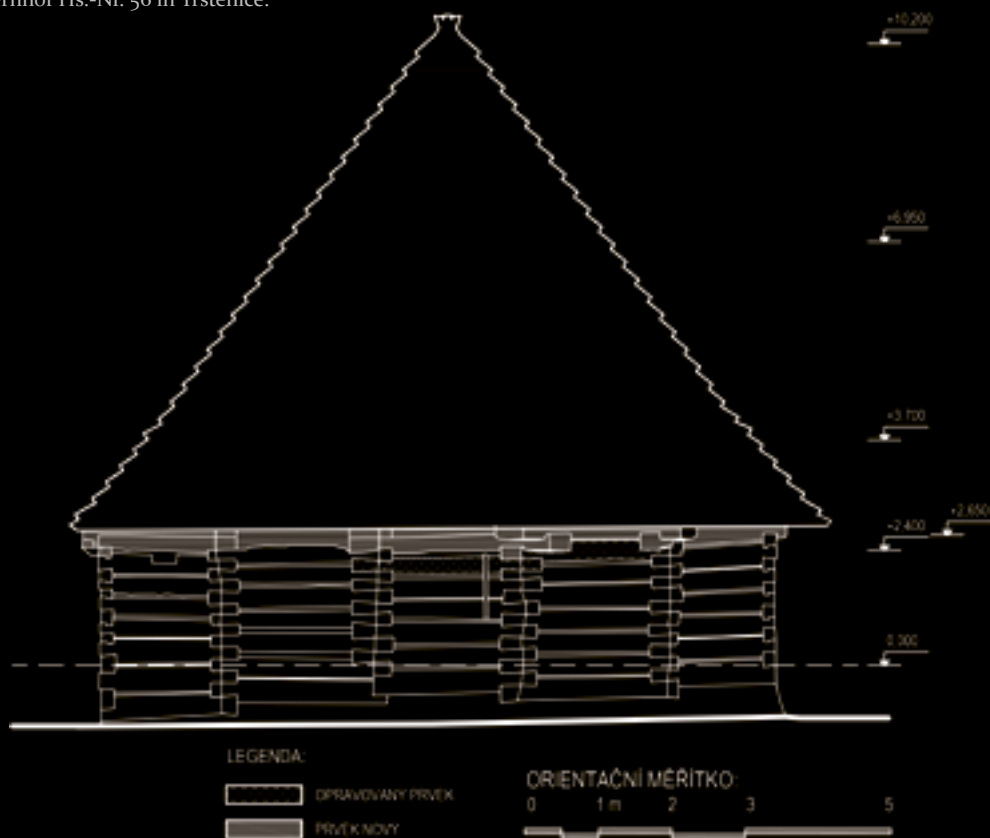
9. Pohled západní, studie obnovy polygonální stodoly při usedlosti čp. 56 v Trstěnici, 2015, vypracovali J. Kraut, V. Kmošek. Western view, study of the renovation of the polygonal barn at farmstead No. 56 in Trstěnice. Ansicht von Westen, Bauentwurf für die Erneuerung der polygonalen Scheune vom Bauernhof Hs.-Nr. 56 in Trstěnice.

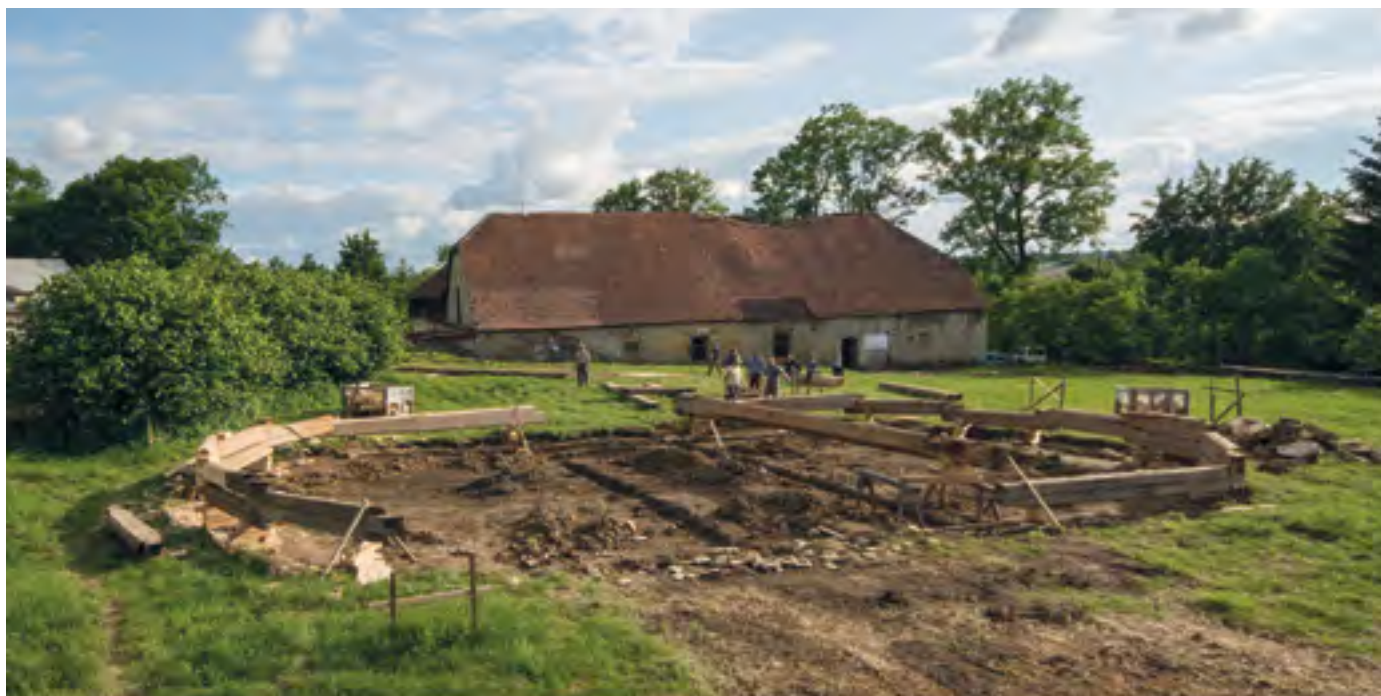
10. Montáž polygonální stodoly na pozemcích přiléhajících k usedlosti čp. 56 v Trstěnici, 2016, foto J. Kmošek. Assembly of the polygonal barn on the premises of farmstead No. 56 in Trstěnice. Aufbau der polygonalen Scheune auf dem Grundstück des Bauernhofes Hs.-Nr. 56 in Trstěnice.

V době tvorby této publikace byly u usedlosti čp. 56 hotové kamenné základy a část podezdívky pro stodolu. Také byly osazeny dvě řady trámů roubení včetně přesného vymodelování geometrie a finálního výškového osazení. Probíhala příprava stavby kamenné podezdívky, aby se stavba mohla doplnit a zatížit zbylými trámy roubení. Po dokončení rekonstrukčních prací na konci roku 2017 bude objekt polygonální stodoly sloužit jako prostor pro hospodářskou činnost. Stodola zároveň poskytne autentické zázemí pro výrobu tradiční doškové krytiny a spolu s dalšími obnovovanými stavbami se tak stane součástí usedlosti čp. 56, která bude vhodnou formou zpřístupněná široké veřejnosti.

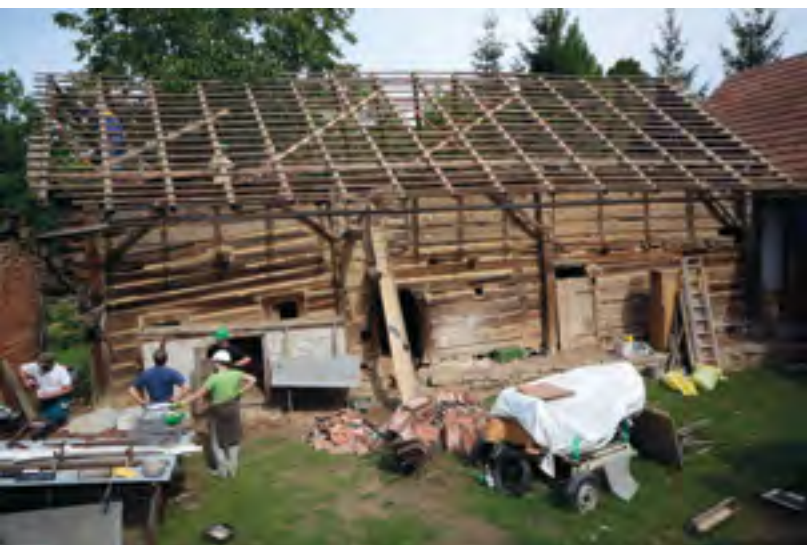
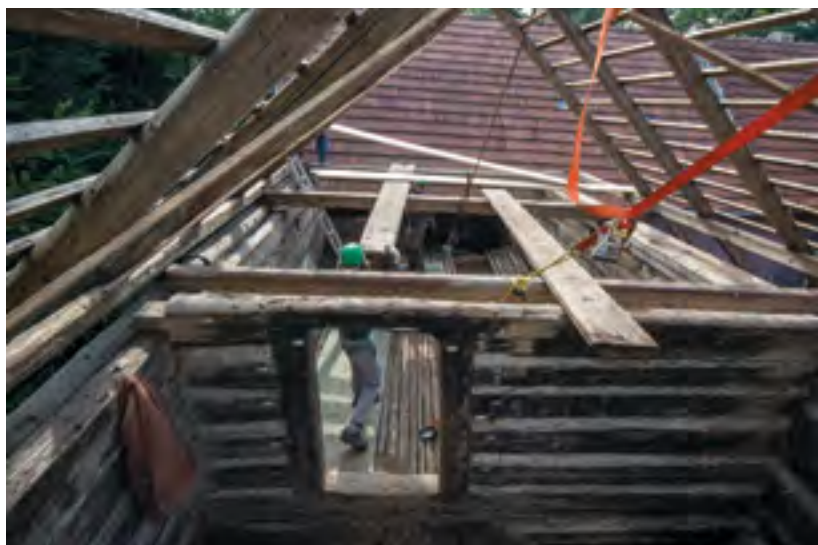
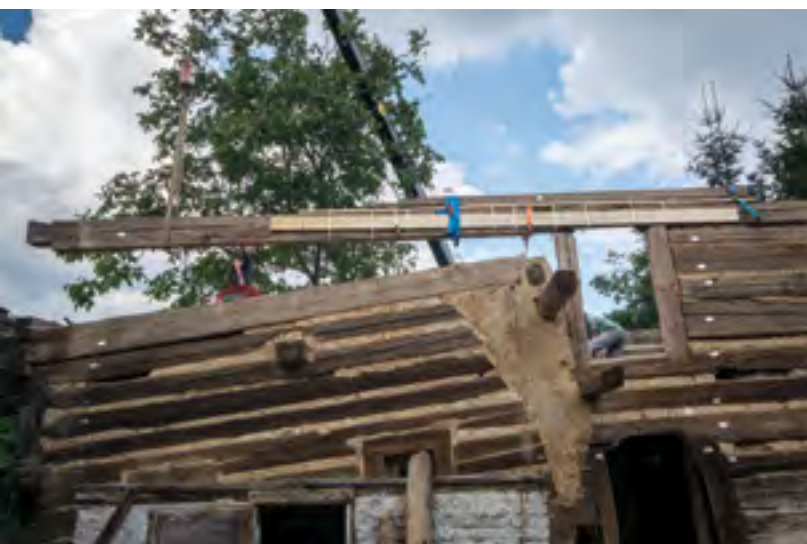
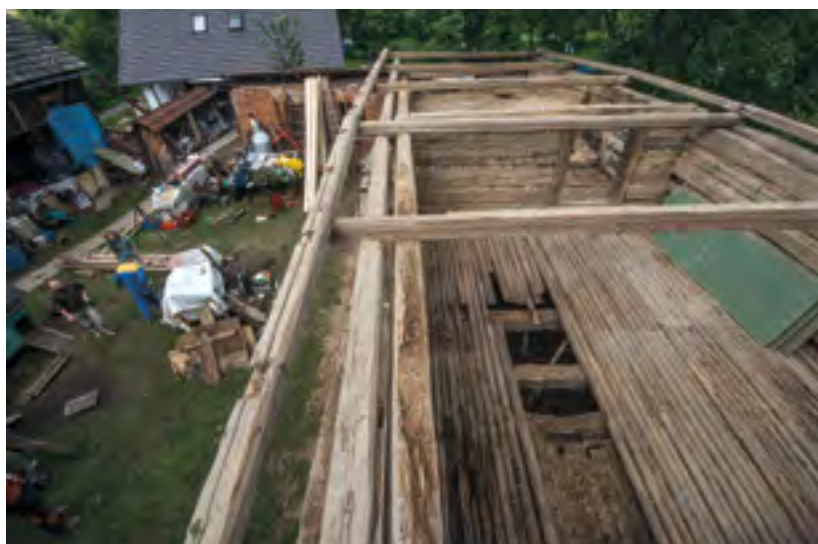
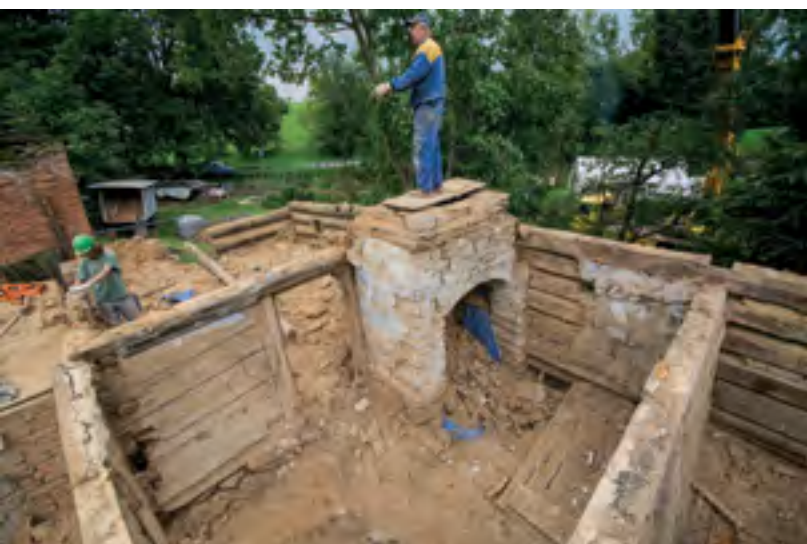
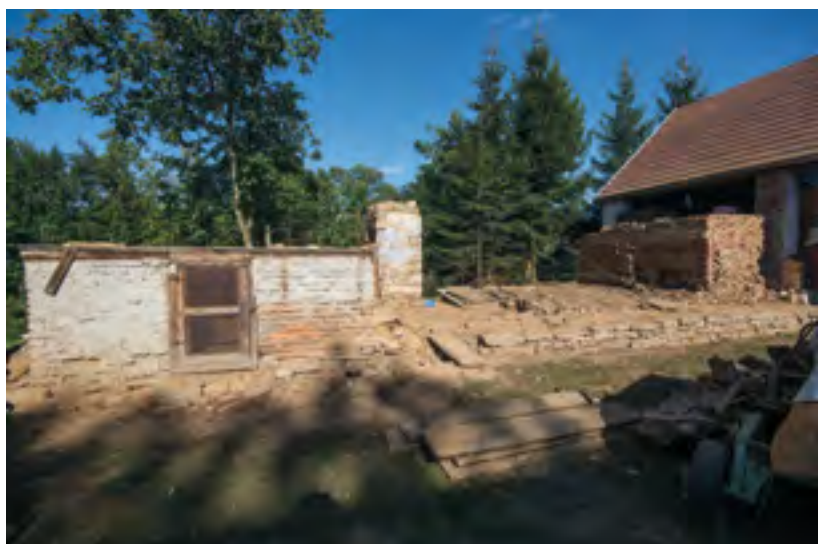
1. Průběh demontáže roubenného domu čp. 97 v Čisté, 2015, foto J. Kmošek. The course of the disassembly of timbered house No. 97 in Čistá.
Verlauf des Abbaus vom Blockhaus Hs.-Nr. 97 in Čistá.

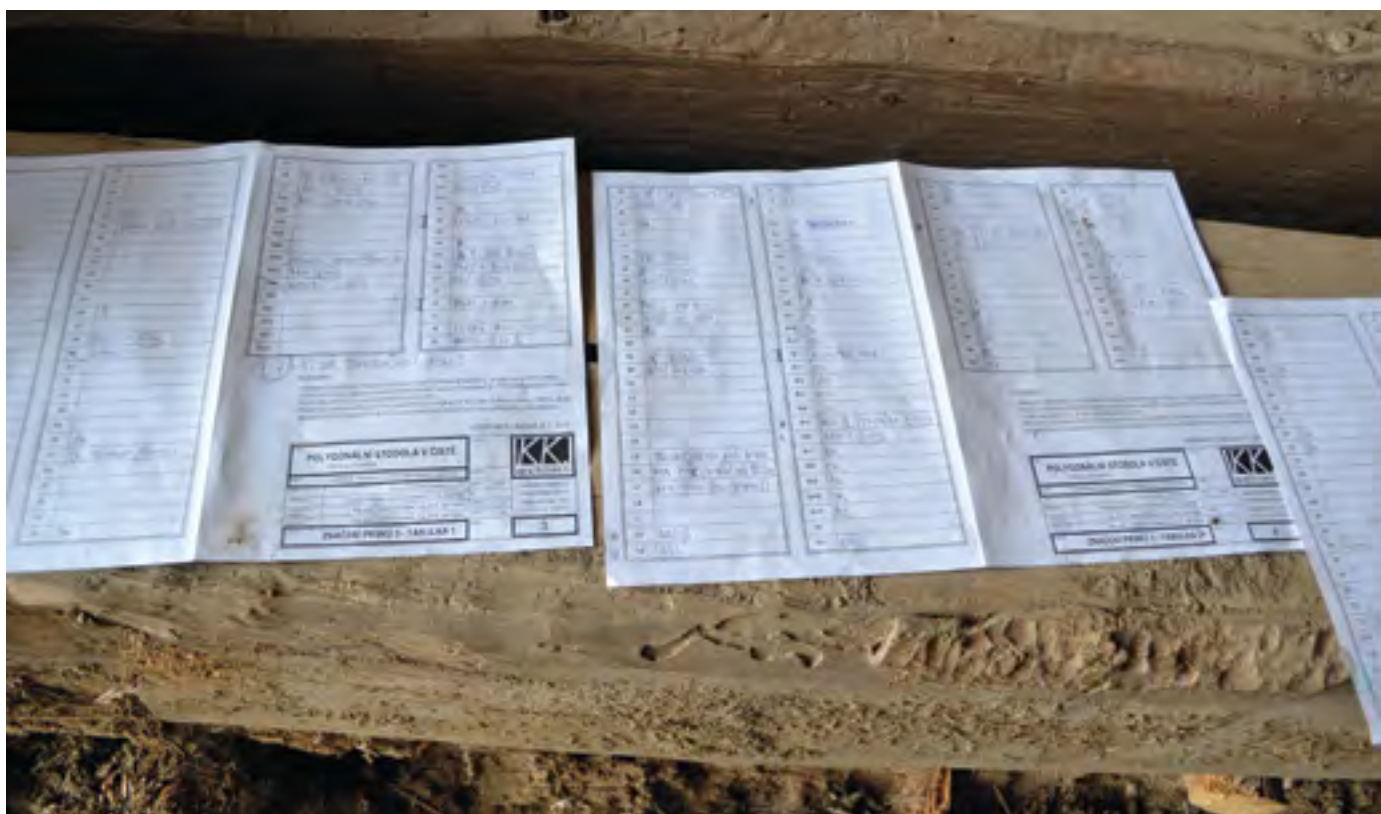
2. Dokumentace pro rozebrání roubenného domu čp. 97 v Čisté, 2016, foto J. Kraut. Documentation of the disassembly of timbered house No. 97 in Čistá. Unterlagen für den Abbau des Blockhauses Hs.-Nr. 97 in Čistá.
