TRANSFER A REKONSTRUKCE PAMÁTEK LIDOVÉ ARCHITEKTURY

TRANSFER AND RECONSTRUCTION OF VERNACULAR ARCHITECTURE MONUMENTS
TRANSFER UND REKONSTRUKTION VON BAUWERKEN DER LÄNDLICHEN ARCHITEKTUR

Jiří Kmošek – Zuzana Křenková – Radek Bryol (eds.)

2016

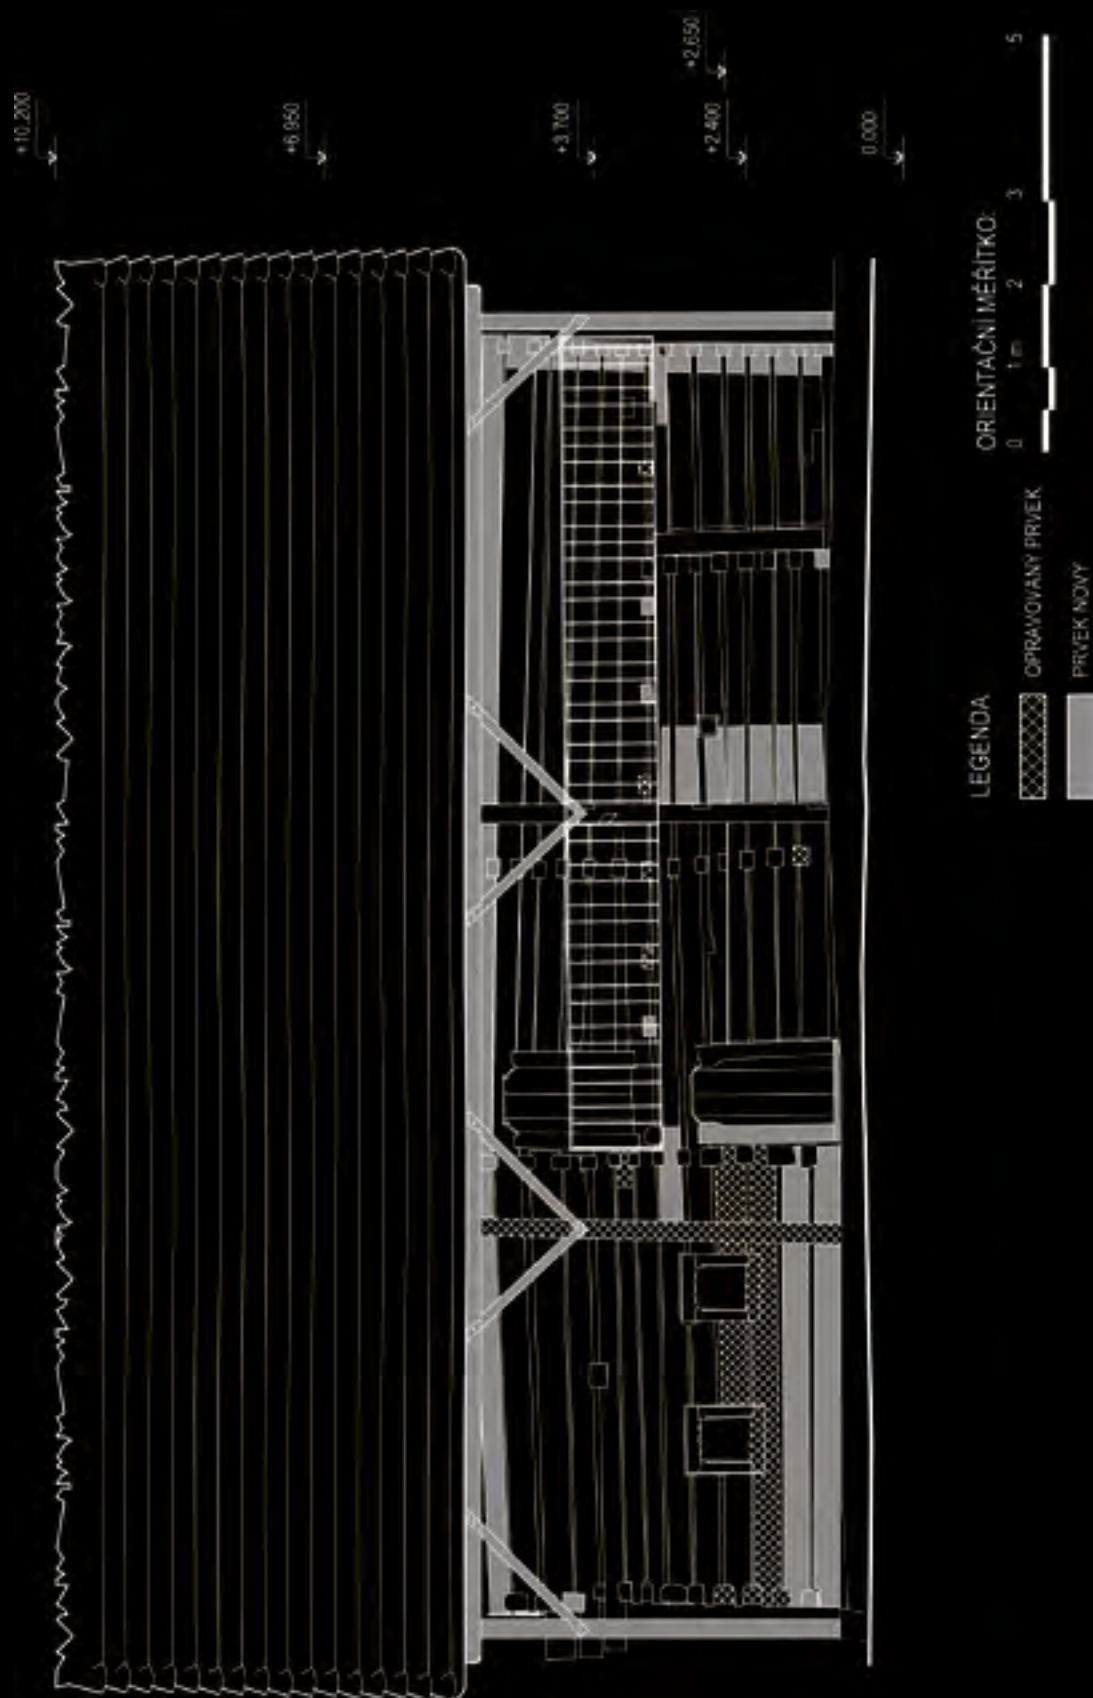
9. Pohled jižní, studie obnovy roubenného domu, 2015, vypracovali J. Kraut, V. Kmošek. Southern view, study of the renovation of the timbered house. Ansicht von Süden, Bauentwurf für die Erneuerung des Blockhauses.

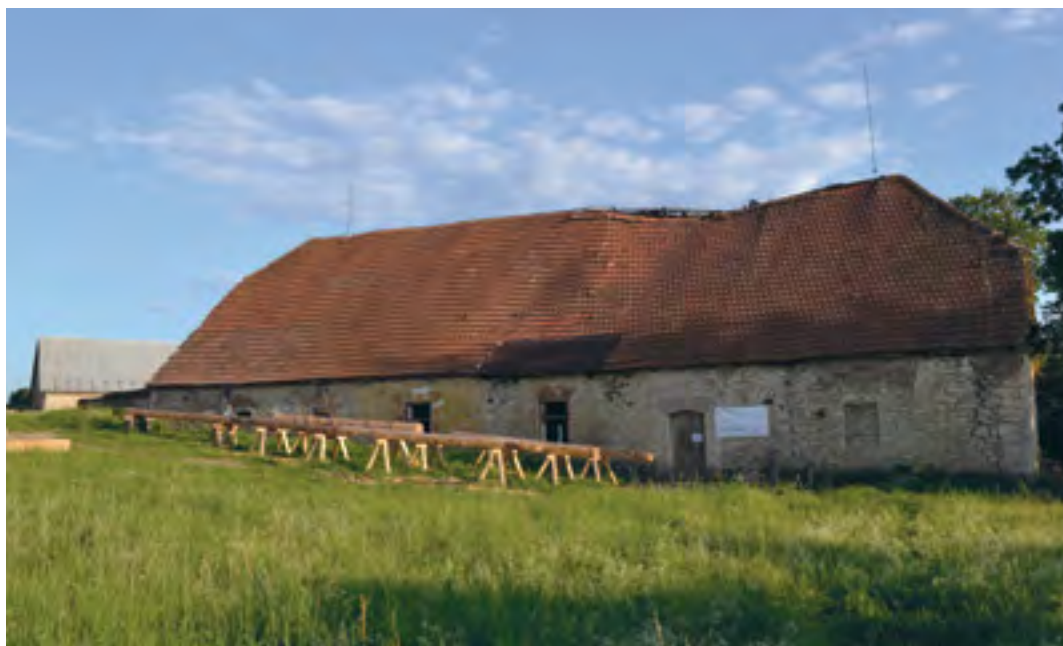
2. Severní stěna usedlosti čp. 56 v Trstěnici, 2016, foto V. Kmošek. Northern wall of farmstead No. 56 in Trstěnice. Nordwand des Bauernhofes Hs.-Nr. 56 in Trstěnice.

stavu, a to návratu původní funkce objektu. Díky tomu nebude nutné výrazně upravovat stávající dispoziční a konstrukční řešení, ale půjde o opravu stávajícího stavu. Při pohledu zvenčí tvoří nejvýraznější hmotu stavby rozlehlá plocha střechy a fasády. Střechy i fasády objektu jsou ve velmi špatném technickém stavu. Absencí základní údržby objektu došlo k poškození konstrukcí krovu, dřevěných stropů, kleneb, omítek i dřevěných podlah. Prvním krokem obnovy bude oprava střešních konstrukcí, především střechy nad severním křídlem a jihozápadním nárožím. Důraz je kladen na maximální zachování původních konstrukčních prvků. V konstrukci krovu tedy budou vyměněny staticky narušené prvky a laťování. Repliky původních prvků krovu budou pohledové, dojde tedy k opracování jejich povrchu hoblováním. Krytina bude použita původní keramická, bude pouze očištěna vodou a doplněna o chybějící kusy. Díky tomu, že se částečně dochovala původní komínová tělesa, dojde k jejich opravě anebo obnově podle původního vzoru. Na hraně střechy jsou zachovány pozůstatky po původních žlabových hácích. Střecha bude obnovena včetně okapového systému v přirozeném technickém provedení s povrchovou úpravou (TiZn). Římsy a fasády navazující na střešní rovinu budou obnoveny v původním rozsahu a dimenzích za použití původní technologie vápených omítek a štuků. V průčelí dojde k obnově římsy a stříšky s břidlicovou krytinou. Některé kamenné stěny nebyly v minulosti nikdy omítnuty. Na těchto stěnách budou opraveny spáry kamenného zdiva a doplněna omítka na cihlových ostěních otvorů dle dochovaného rozsahu. Lichoběžníkový tvar objektu je přenesen

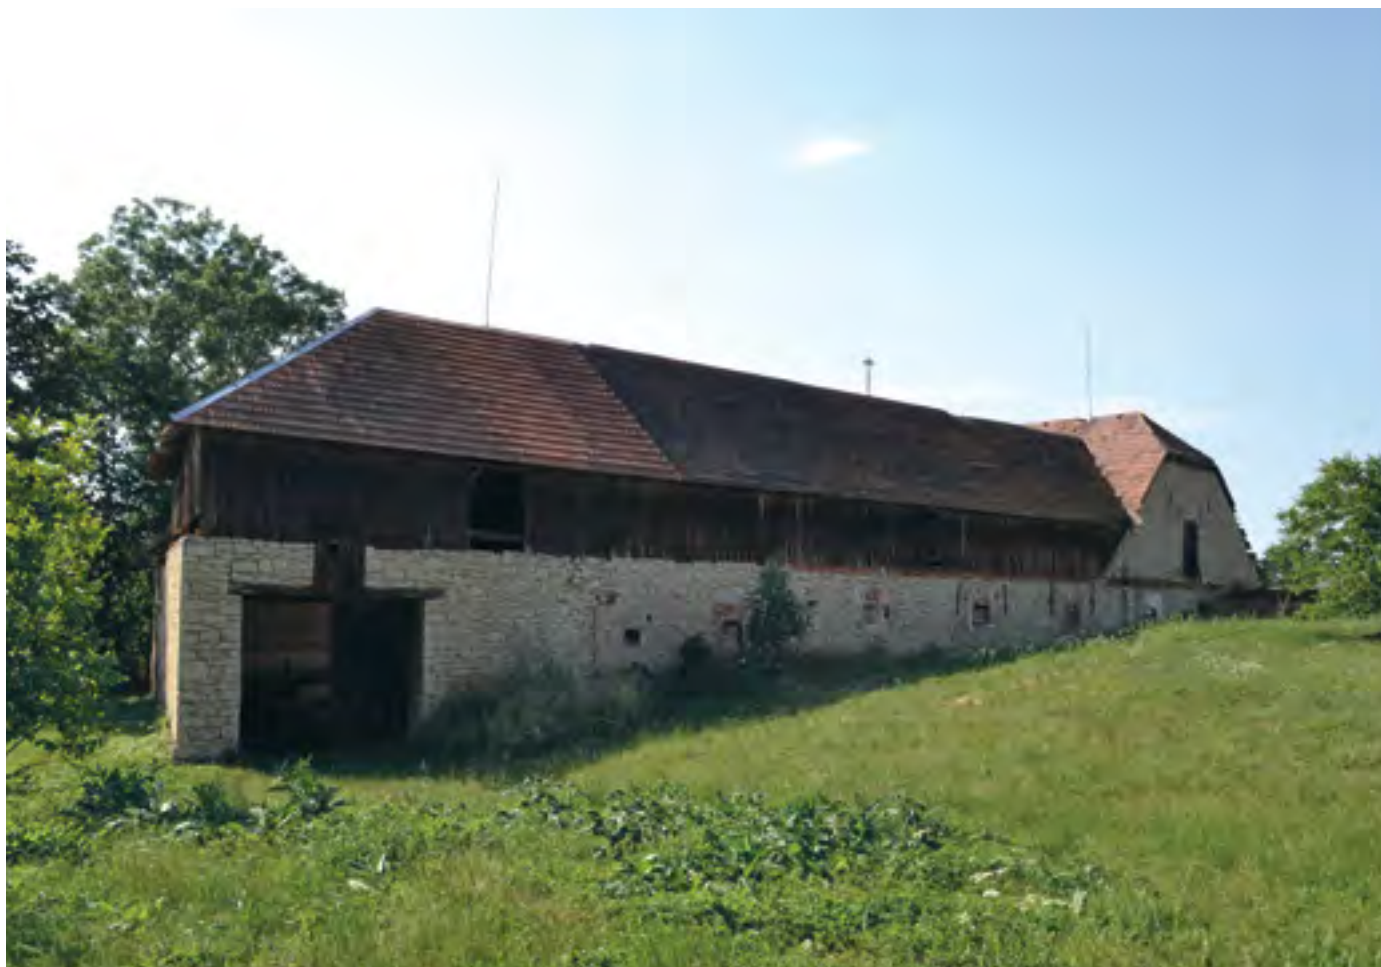
3. Východní stěna usedlosti čp. 56 v Trstěnici, 2015, foto J. Kmošek. Eastern wall of farmstead No. 56 in Trstěnice. Ostwand des Bauernhofes Hs.-Nr. 56 in Trstěnice.

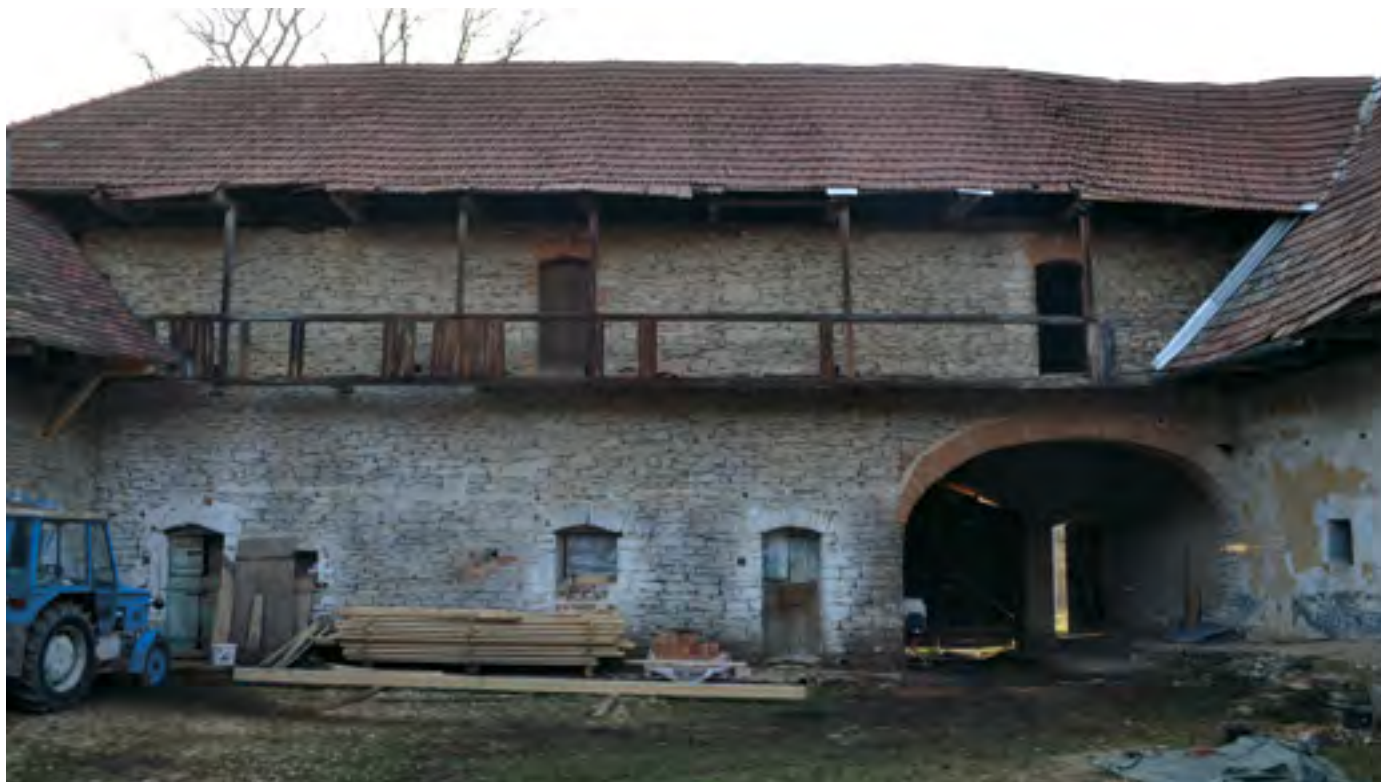
4. Západní stěna dvora, usedlost čp. 56 v Trstěnici, 2015, foto V. Kmošek. Westwand des Hofes, Bauernhof Hs.-Nr. 56 in Trstěnice.

i do vnitřního dvora. Ten je dokola lemován pochozí kamennou zábřeží, která je kryta přesahem střechy. Zábřež je místy poškozená a částečně upravená dobetonováním horní plochy. Její plocha bude částečně rozebrána a po opravě a doplnění opěrných zdí bude v původní skladbě obnovena. Hnojiště umístěné ve středu dvora stále slouží svému původnímu účelu a s jeho funkčním využitím se počítá i v koncepci provozu hospodářství.

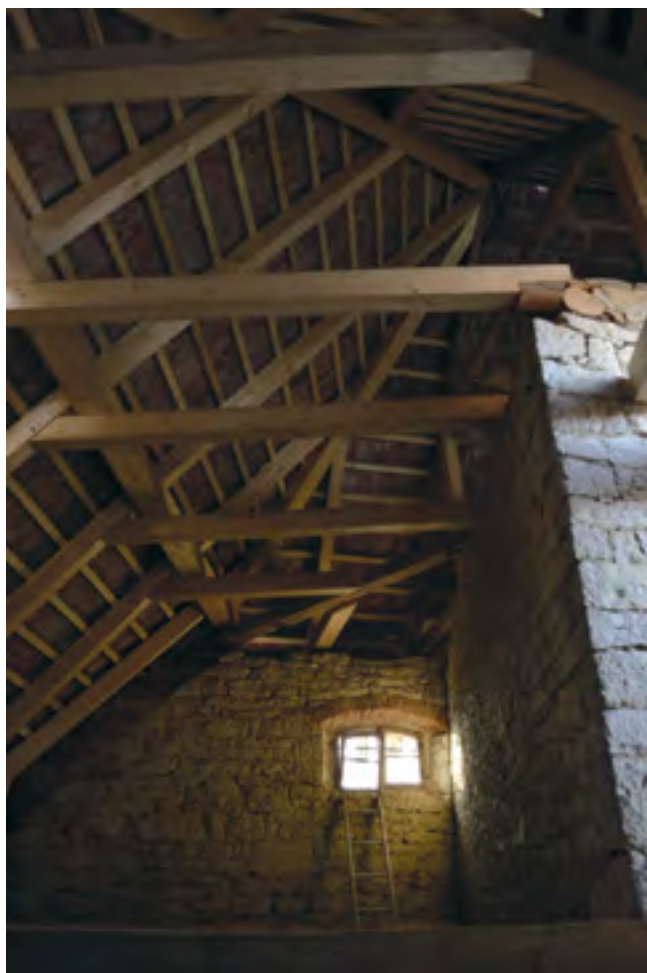
11. Obnovený krov a střecha nad jihozápadním nárožím, usedlost čp. 56 v Trstěnici, 2016, foto V. Kmošek. Restored truss and roof above the south-west corner, farmstead No. 56 in Trstěnice. Der erneuerte Dachstuhl und das Dach über der südwestlichen Ecke, Bauernhof Hs.-Nr. 56 in Trstěnice.

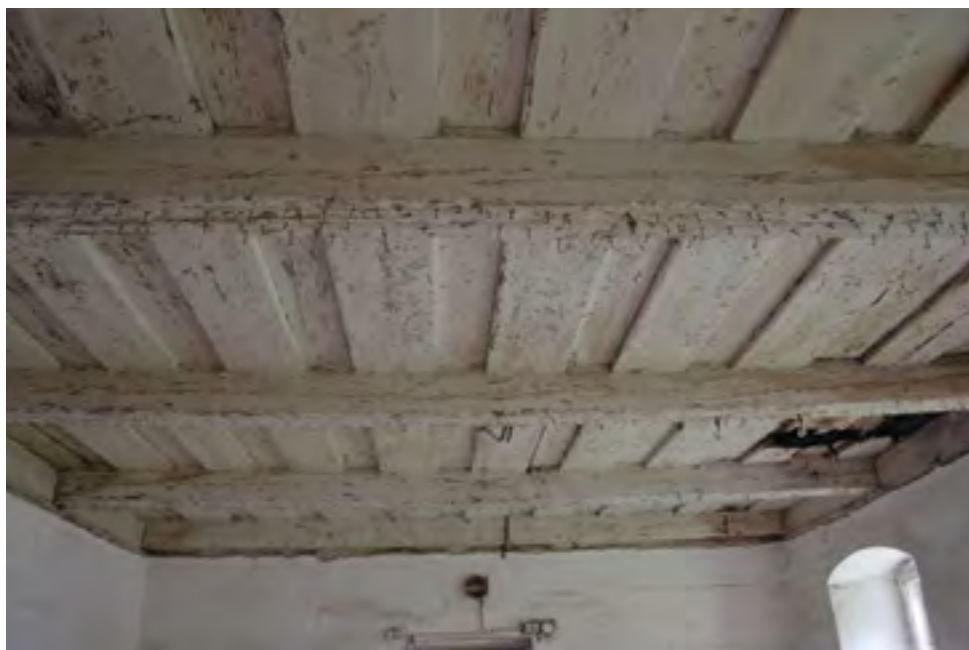
12. Nález původního dřevěného stropu při odstranění rákosového podhledu ve světnici, usedlost čp. 56 v Trstěnici, 2016, foto V. Kmošek. Finding of the original wooden ceiling after the removal of cane ceiling in the sitting room, farmstead No. 56 in Trstěnice. Fund der ursprünglichen Holzdecke nach dem Abtragen der Schilfverkleidung in der Stube, Bauernhof Hs.-Nr. 56 in Trstěnice.
