## PAMÁTKOVÝ POSTUP

### Podélné štípání kulatiny při opravách dřevěných konstrukcí

*Název projektu:* DG16P02M026 „Historické dřevěné konstrukce: typologie, diagnostika a tradiční opracování dřeva“

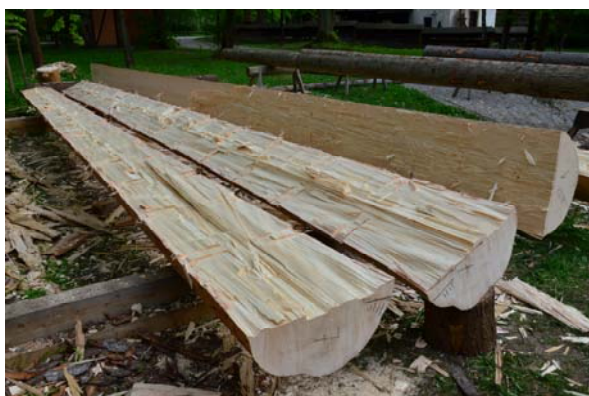
**Obr. 1** Kulatina po rozštípnutí

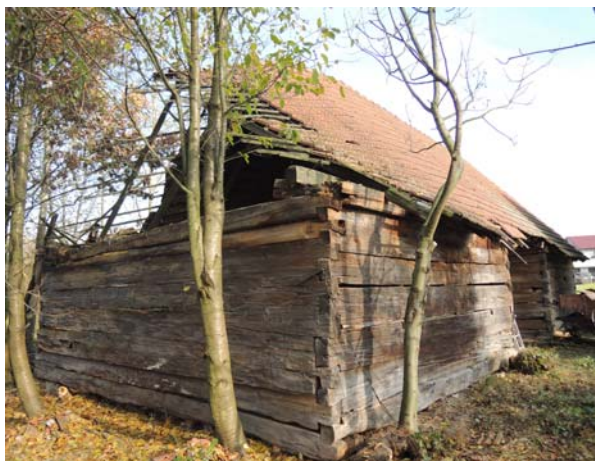
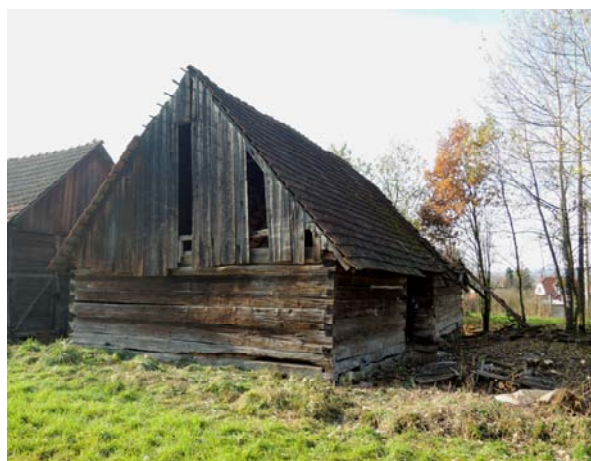
**Obr. 2** Jihozápadní pohled na stodolu

**Obr. 3** Severovýchodní pohled na stodolu

Technologie podélného štípání byla realizována a ověřena v praxi při přípravě půlených srubnic pro opravu poškozených stěn roubené stodoly náležející k domu čp. 3 v obci Skalička u Hranic (obr. 2-3), která se nachází v okrese Přerov v moravském regionu Pobečví.

Jde o stodolu se dvěma roubenými perami (přístodůlky) a průjezdným mlatem. Její celkové půdorysné rozměry jsou 7,5 m × 16 m, výška hřebene sedlové střechy kryté keramickými drážkovými taškami je cca 7 m. Roubení je usazeno na nízké kamenné podezdívce, která vyrovnává mírně se svažující terén.

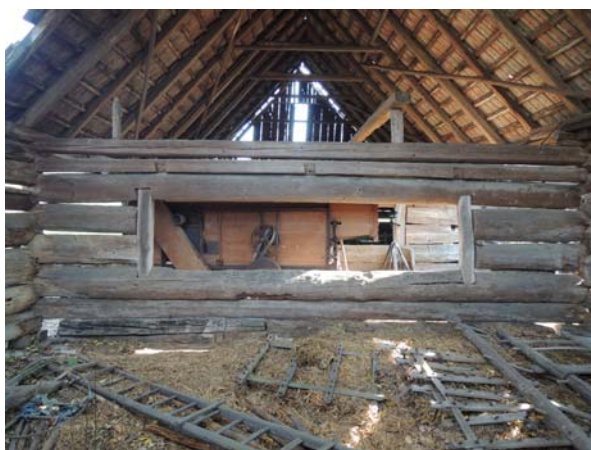
**Obr. 7** Východní stěna západní části stodoly

**Obr. 9** Západní stěna východní části stodoly

Stěny oddělující mlat od obou peren mají široké nakládací otvory vytvořené vynecháním dvou vrstev trámů roubení. Tyto otvory jsou vymezené krátkými sloupky, do jejichž drážek jsou z vnějších stran zapažené krajní úseky roubení (obr. 7 a 9). Nad mlatem je pozůstatek vyvýšené konstrukce patra, kde do horních srubnic vnitřních stěn jsou svisle začepovány kratší trámky původně nesoucí podélné stropnice zvýšeného stropu. Plochu mlatu uzavírala dříve z obou stran dvoukřídlá vrata svlakové konstrukce otvíraná na dřevěných točnicích, z nichž jedny se v torzu zachovaly. Nosná konstrukce vrat je bedněna prkny širokými cca 37 cm, na spojování jsou užity dřevěné kolíky a kované hřebíky.

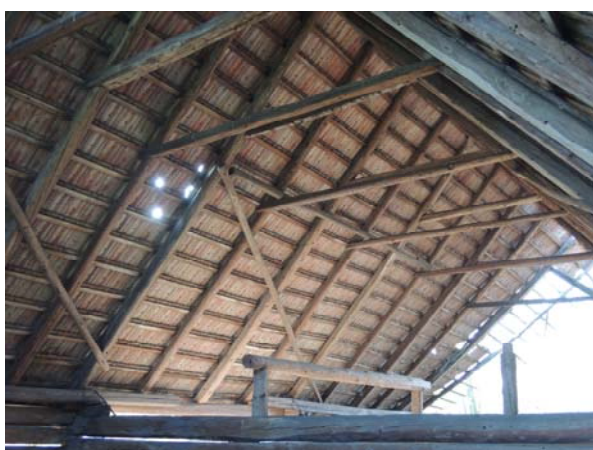
**Obr. 12** Celkový pohled do krovu od severovýchodu

Krov tvoří páry krokví sedlané do podkrovníc tak, že směrem ven mají cca 50 cm dlouhé přesahy. Krokve jsou rozepřené hambalky, které jsou ke krokvim upevněné jednostranně rybinovitým plátováním zajištěným dřevěným hřebem (obr. 12). Dva odlišné způsoby opracování příčných vazeb krovu prozrazují, že stavebník dodatečně zesílil střechu, patrně proto, aby unesla těžší keramickou krytinu. Později vložené vazby mají níže hambalky a spodní konce jejich krokví postrádají ozdobně vyřezávaná zakončení. Podélné zavětrování krovu tvoří dlouhé šikmé trámky menších profilů přibité ze spodní strany ke krokvim a v patách i k podkrovnícím. Štít směřující do záhumení je bedněný svislými deskami šířky až 38 cm přibíjenými na sraz k sobě. Druhý štít se nedochoval.

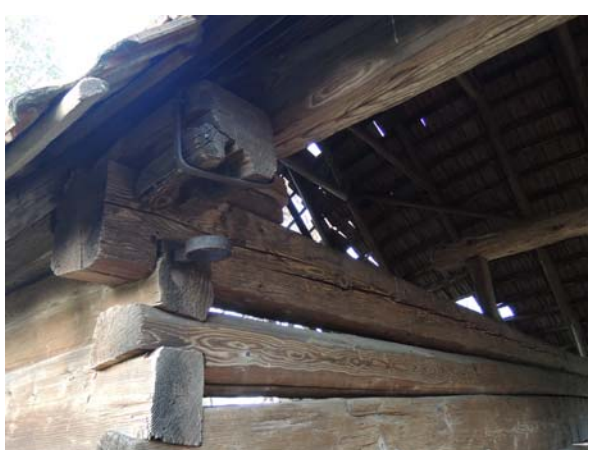
**Obr. 13** Detail točnice vrat na jižní straně stodoly

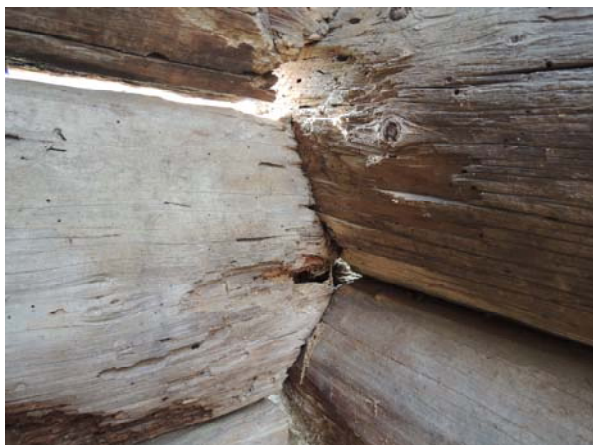
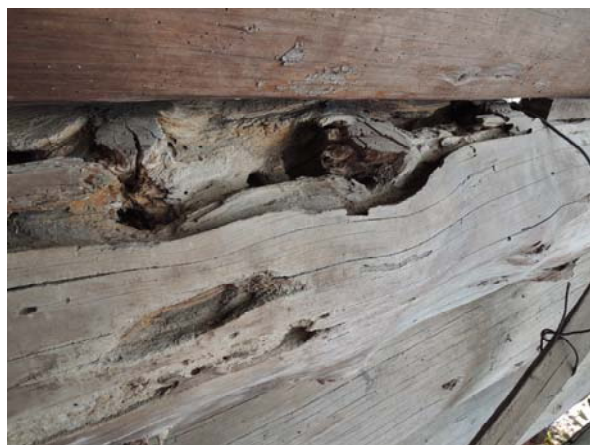
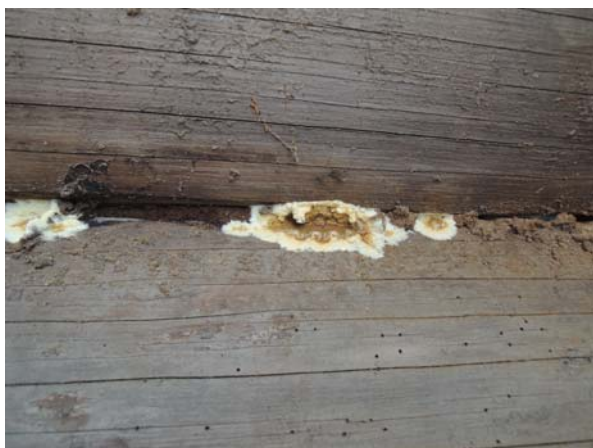
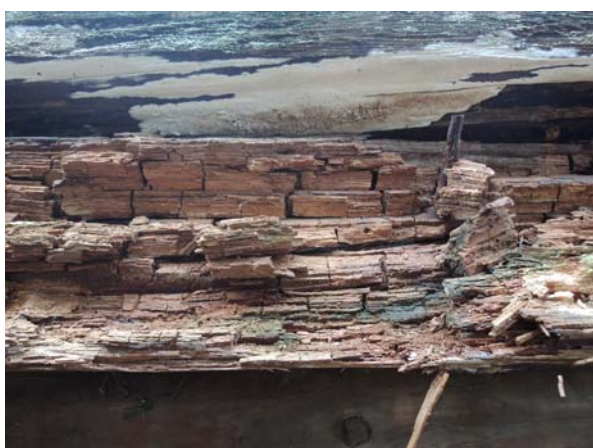
**Obr. 14** Poškozený trám č. 2 v místě západního zhlaví

**Obr. 15** Poškozený trám č. 5 v místě západního zhlaví

**Obr. 16** Poškozený trám č. 6 v místě západního zhlaví

**Obr. 17** Poškozený trám č. 8 v místě západního zhlaví

**Obr. 18** Poškozený trám č. 7 v místě severního zhlaví

**Obr. 19** Poškozený trám č. 8 v místě severního zhlaví

Masivní půlené srubnice roubené stodoly vykazovaly místy zjevné deformace nebo vážnější poruchy (Obr. 14-19). Poškození dřevěných prvků bylo způsobeno především dřevokaznou houbou hnědého tlení. Vlivem působení houby došlo k destrukci konstrukčních prvků, změnily se především mechanické vlastnosti dřeva a spolu se snížením funkční hodnoty konstrukce se zhoršila i estetická stránka. Z důvodu snížené únosnosti bylo nutné napadené konstrukční prvky částečně vyměnit.

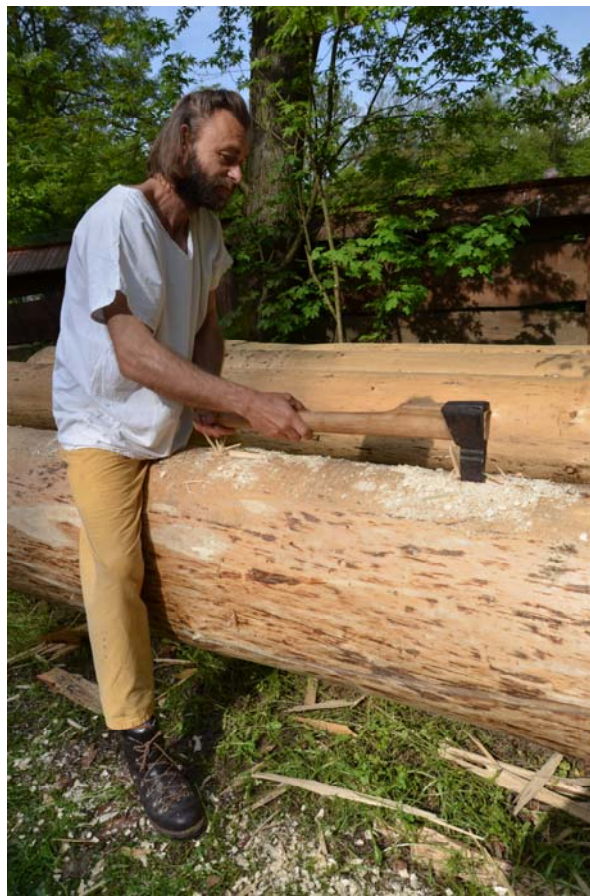
**Obr. 21** Dlabání lůžka pro vkládání klínu

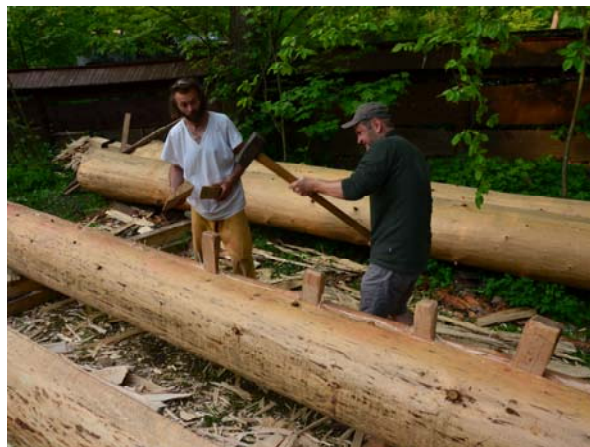
**Obr. 23** Vkládání klínů do připravených dlabů

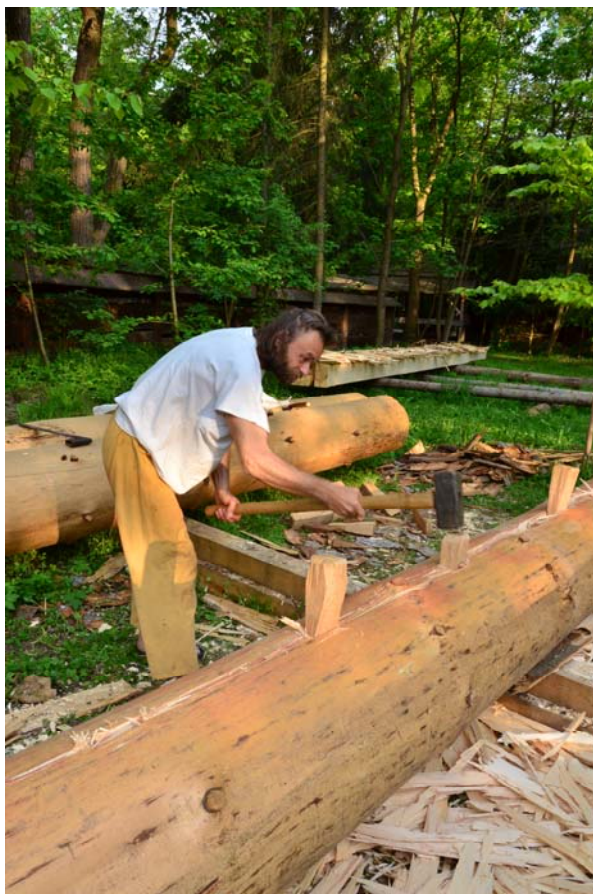
**Obr. 24** Postupné zatloukání klínů při štípání

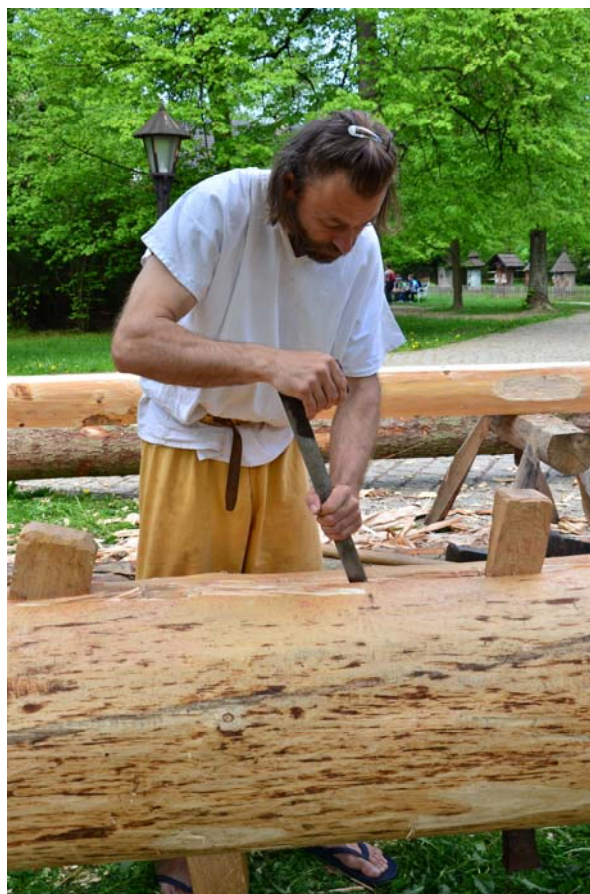
**Obr. 25** Přetínání točitých vláken ve štěpné spáře

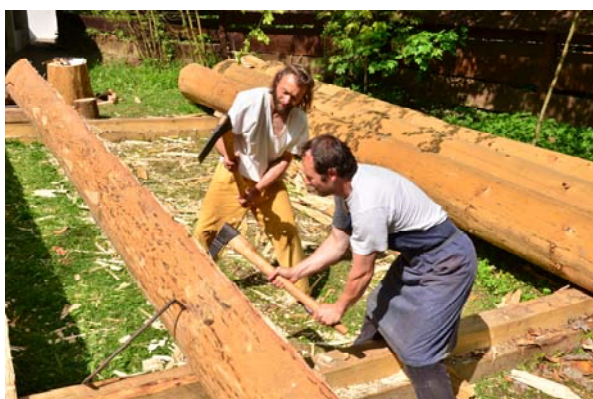
**Obr. 26** Vrubování vnitřní plochy po štípání

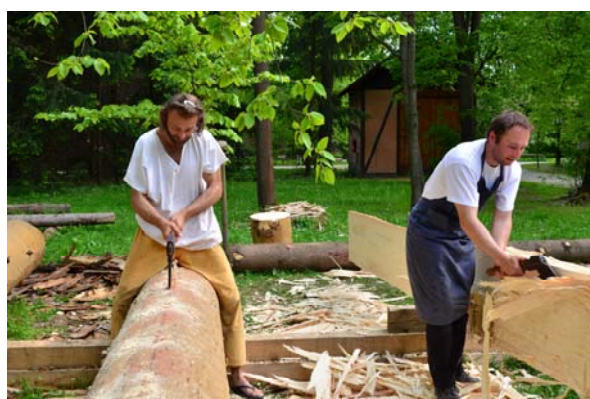
**Obr. 27** Lícování vnitřní plochy a příprava další kulatiny ke štípání

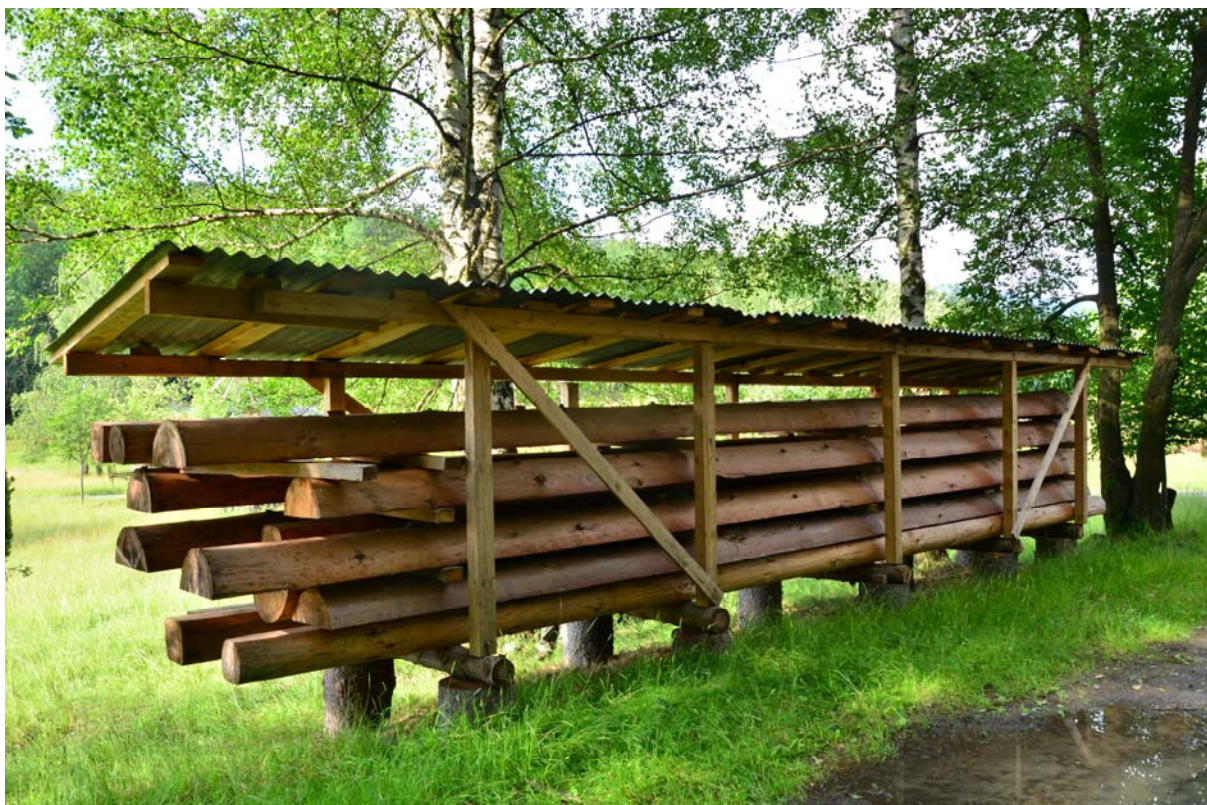
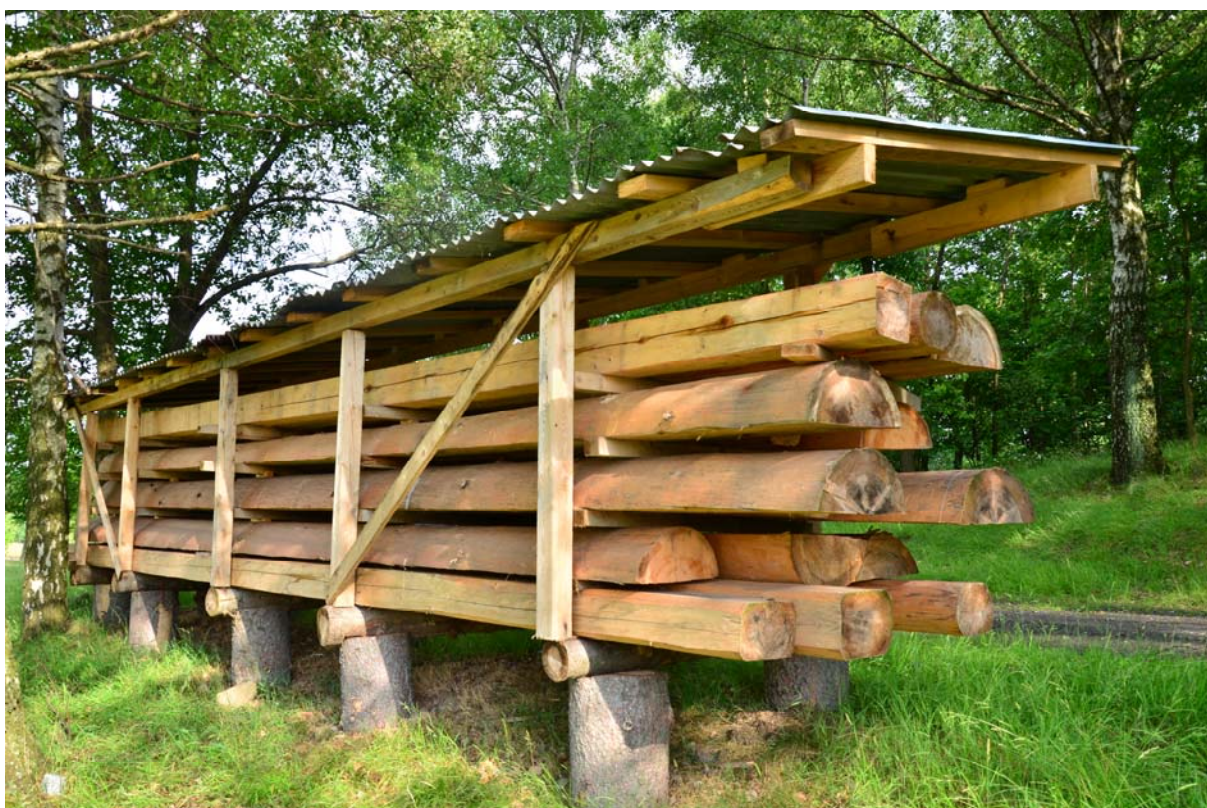
**Obr. 28** Uskladnění finálně opracovaných půlkulatých srubnic v zastřešené hrani

**Obr. 29** Uskladnění finálně opracovaných půlkulatých srubnic v zastřešené hrani
