# AKUSTICKÁ DETEKCE DŘEVOKAZNÉHO HMYZU

## VALAŠSKÉ MUZEUM V PŘÍRODĚ - ROŽNOV POD RADHOŠTĚM

# POSUDKOVÁ ZPRÁVA

TS011/2015

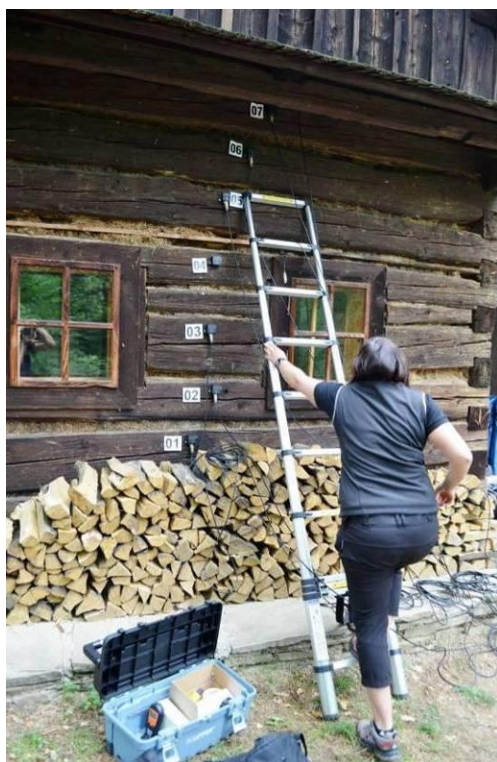
Obr. 5 Sektor S2 a S3 na štítové stěně roubeného objektu Chalupy z Prlova.

Z tab. 4 je patrné, že larvy tesaříka byly na štítové stěně chalupy z Prlova vysoce aktivní v sektoru S1 na senzorech 2 a zejména na senzoru 6, obr. 5. Detekovaná místa se senzory 3a 4 nevykazovala aktivitu larev, odpovídají tomu i staré výletové otvory od tesaříka krovového. V sektoru S2 na roubení se senzorem 2 byla aktivita tesaříka jasně slyšitelná i bez použití systému Acoustic Pack, na tuto skutečnost pracovníci společnosti Thermo Sanace upozornili i pracovníky Valašského muzea v přírodě, pana Mgr. Radka Bryola a pana Mgr. Petra Liďáka. Vysoká aktivita byla dále patrná na trámech vrchního roubení se senzory 5, 6 a 7, tab. 4. V sektoru S3 byla patrná nejvyšší vlhkost dřeva na všech zkušebních místech a aktivita byla detekovaná s nejvyšší hodnotou korelačního faktoru ve vrchním roubení (senzory 5, 6 a 7) a spodním roubení (senzory 2, 3 a 4), tab. 4. Vzhledem k osazení objektu do terénu a jeho orientaci ke světovým stranám vznikají na štítové stěně optimální teplotní a v tomto případě i vlhkostní podmínky k přirozenému vývoji larev tohoto druhu dřevokazného hmyzu.

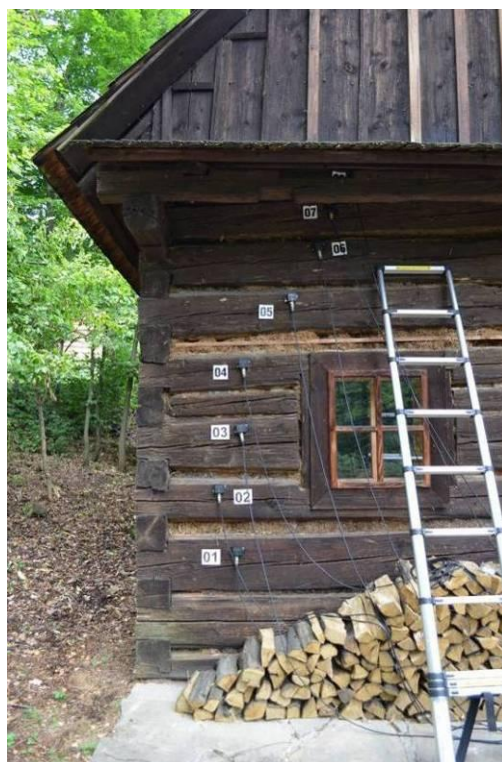
Obr. 6 Sektor S4 a S5 na štítové stěně roubeného objektu Chalupy z Prlova.

Sektor S4 byl vymezen na podélné stěně objektu vpravo od štítové stěny a sektor S9 pak monitoroval aktivitu dřevokazného hmyzu na podélné straně v pohledu vpravo v její horní části nad a za omítaným úsekem. Z výsledků SW Acoustic Pack jsou hodnoty KF vysoké na trámecích roubení 4 – 8, kde také byla zaznamenána zvýšená vlhkost dřeva. Senzor 7 v sektoru S4 odpovídal senzoru 1 v sektoru S9, jednalo se o trám roubení nad vstupními dveřmi do chalupy, obr. 8. Na obou senzorech byla zaznamenána vysoká aktivita larev tesaříka, KF senzoru 7 v sektoru S4 > 81,8 a senzoru 1 v sektoru S9 > 81. Tato skutečnost koreluje s online záznamem, jedná se o shodný signál a potvrzuje to relevantnost dosažených výsledků. Tuto skutečnost si online potvrdil i zástupce Valašského muzea v přírodě pan Mgr. Radek Bryol. V sektoru S4 byla zaznamenána vysoká aktivita, téměř na všech senzorech byla hodnota KF vyšší než 70, až na senzor 3, kde byla hodnota nejnižší a téměř bez aktivity (KF = 11), tab. 4.

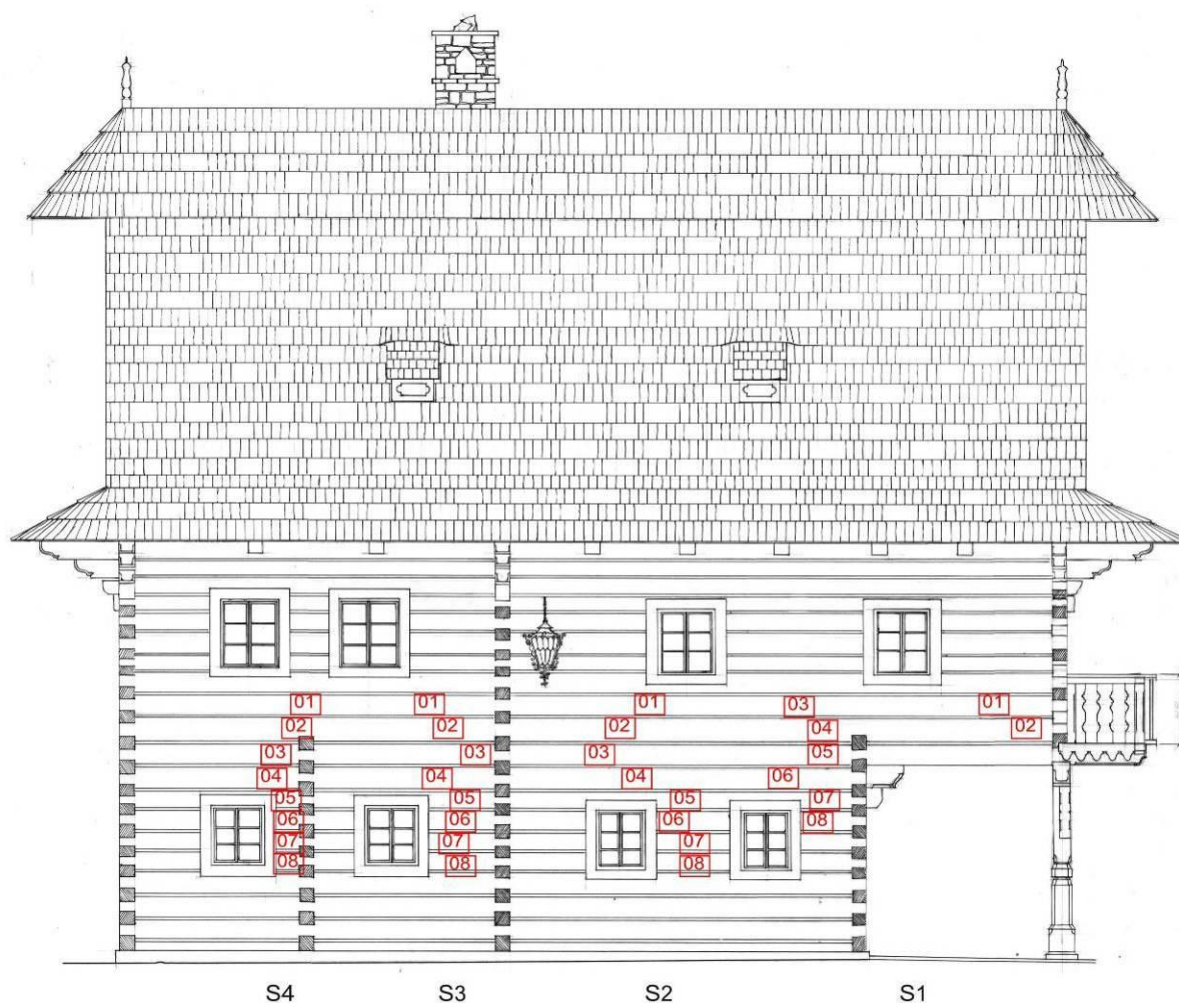
Obr. 21 Sektory S1, S2, S3 a S4 na levé podélné stěně Rožnovské radnic.

V sektoru S1 byly první dva senzory předsazeny do trámů roubení nesoucí konzolu balkónu. Po vizuálním průzkumu byla nalezena čerstvá drť způsobená výletem dospělého imága, napadení bylo tedy naprosto zřetelné. Akustický systém měl lokalizovat rozsah míry poškození a současně odhalit možné skryté napadení. V sektoru S1 byla detekována zřetelná aktivita na senzorech 1 a 2 s  $KF > \text{než } 78$ , této skutečnosti odpovídal i záznam ze SW Cubase Elements 6, čerstvé výletové otvory a příznivá vlhkost. Hodnoty na senzoru 3 a 4 vykazovaly parazitní šum (obr. 24), jednalo se o periodicky se opakující stejný signál na všech senzorech. Na senzorech 6, 7 a 8 byly hodnoty korelačních faktorů větší než 60 a signály korespondovaly se spektrem ze záznamu ze SW Cubase Elements 6, který aktivitu larev tesaříka vykazoval.
