**Stavebně-technické hodnocení stavu dřevokazného poškození
roubených stěn Chalupy bezzemka z Leskovce (pův. čp. 70)
a Chalupy z Lužné (pův. čp. 28) dnes ve Valašském muzeu
v Rožnově po Radhoštěm**

Ing. Michal Kloiber, Ph.D.
Ing. Jaroslav Hrivnák, Ph.D.
Ing. Jiří Bláha, Ph.D.

Objednavatel:
VALAŠSKÉ MUZEUM V PŘÍRODĚ
v Rožnově pod Radhoštěm

Telč
Březen 2014

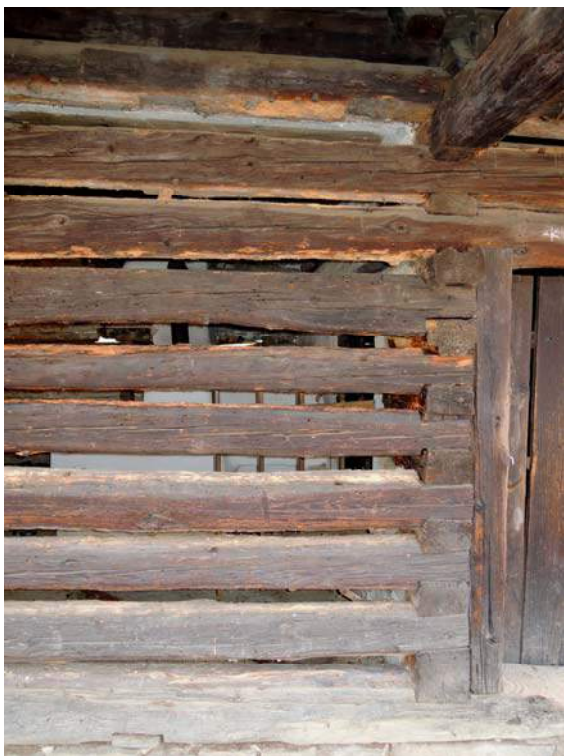
Obr. 24 Venkovní pohled na severní stěnu, pozice měření č. 1

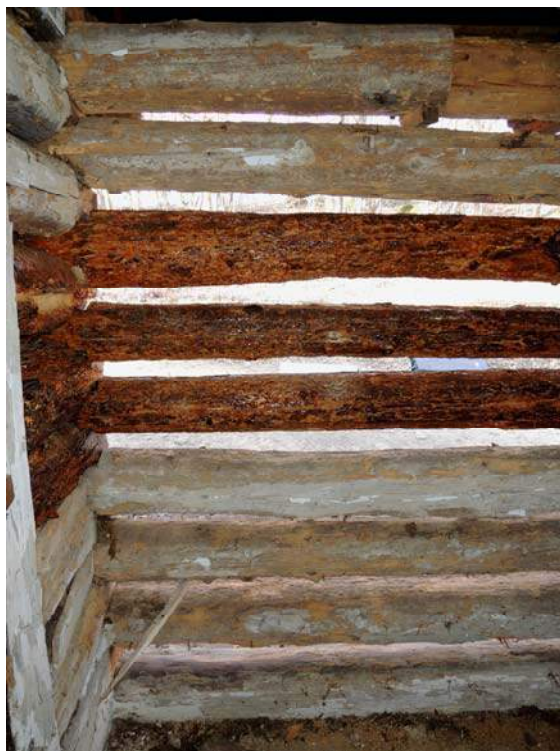
Obr. 25 Vnitřní pohled na severní stěnu, pozice měření č. 1

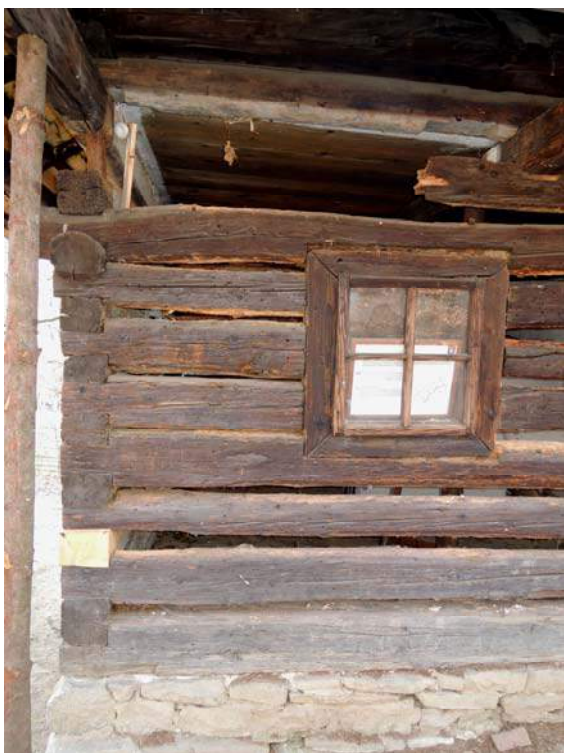
Obr. 26 Venkovní pohled na severní stěnu, pozice měření č. 2

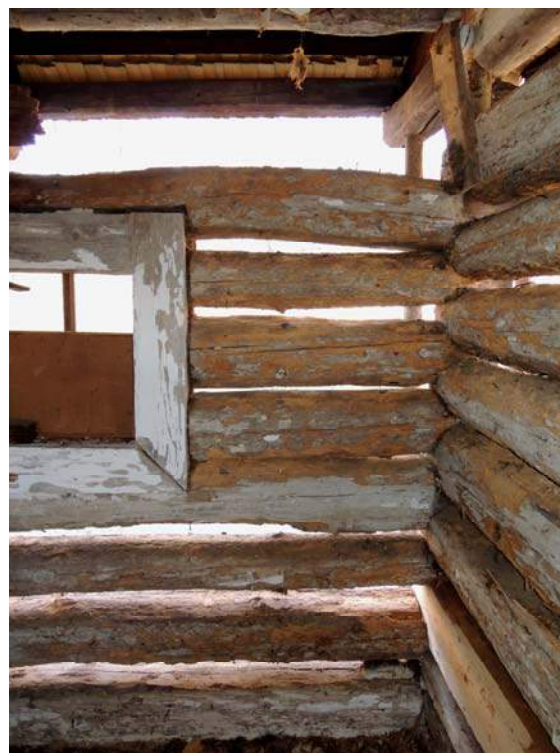
Obr. 27 Vnitřní pohled na severní stěnu, pozice měření č. 2

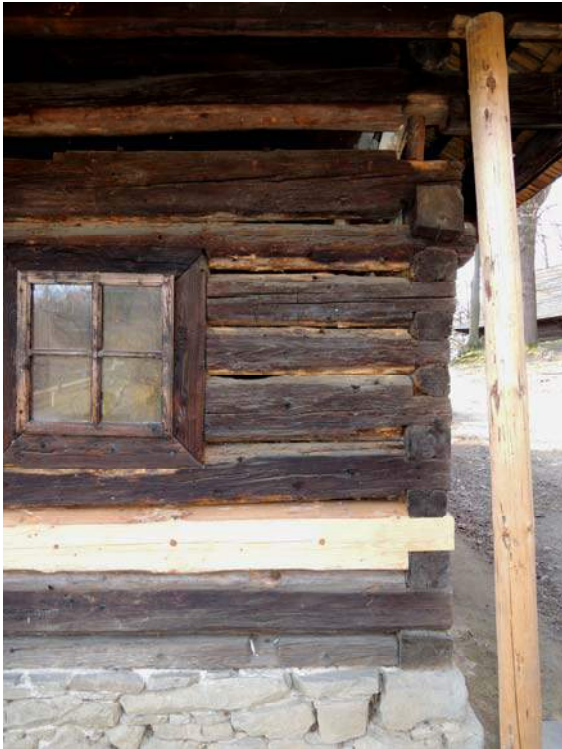
Obr. 28 Venkovní pohled na východní stěnu, pozice měření č. 3

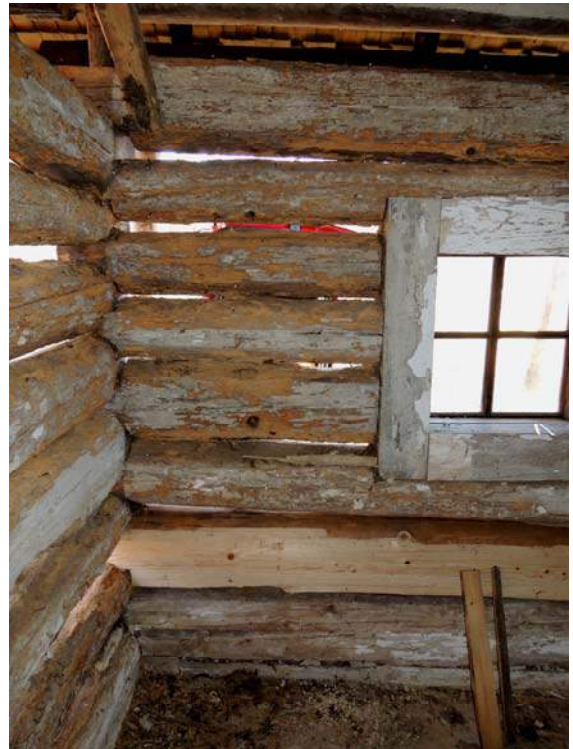
Obr. 29 Vnitřní pohled na východní stěnu, pozice měření č. 3

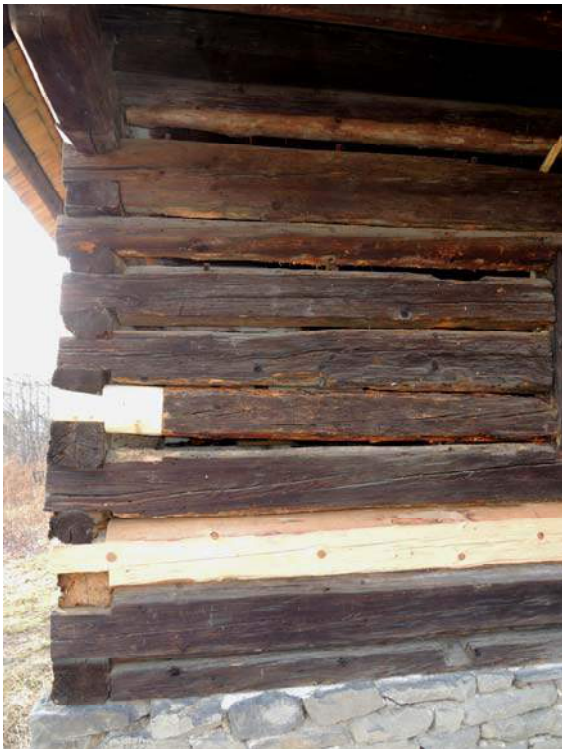
Obr. 30 Venkovní pohled na východní stěnu, pozice měření č. 4

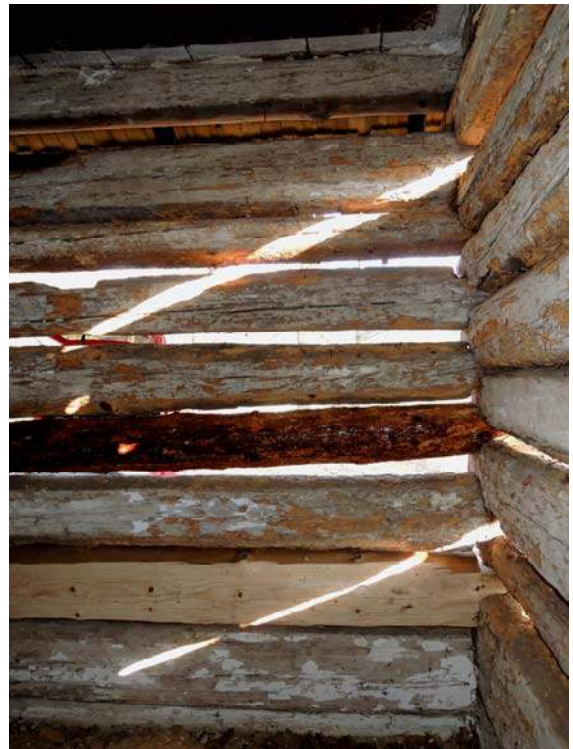
Obr. 31 Vnitřní pohled na východní stěnu, pozice měření č. 4

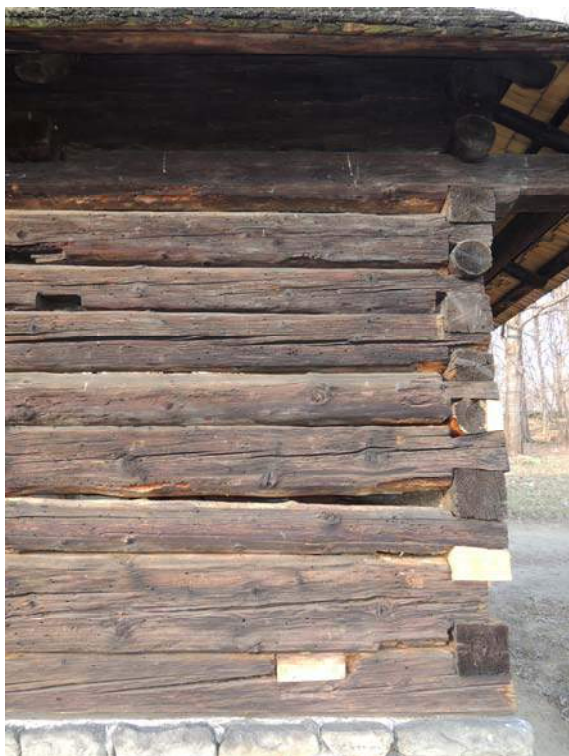
Obr. 32 Venkovní pohled na jižní stěnu, pozice měření č. 5

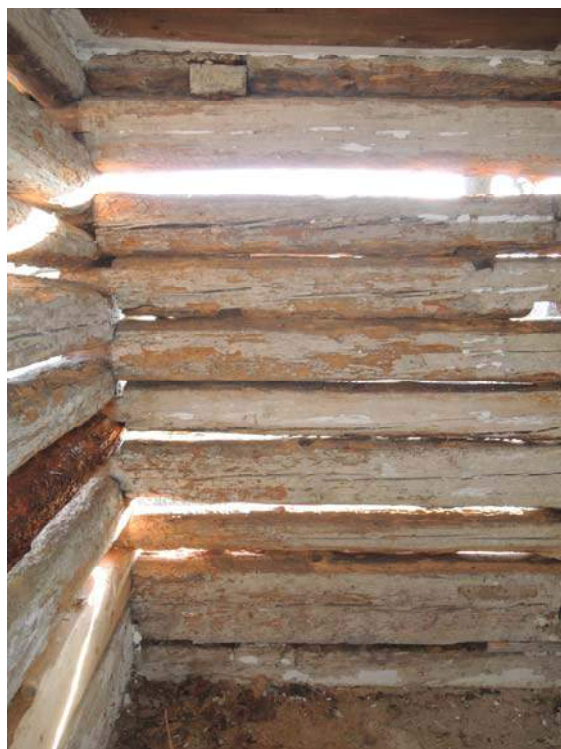
Obr. 33 Vnitřní pohled na jižní stěnu, pozice měření č. 5

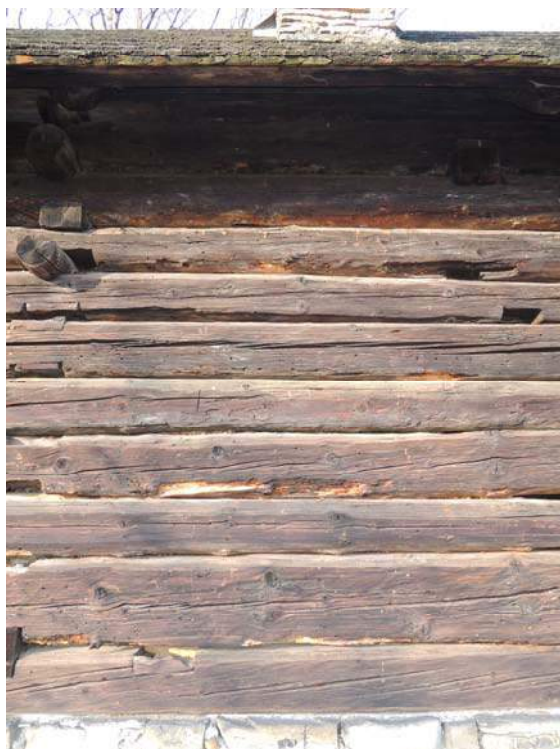
Obr. 34 Venkovní pohled na jižní stěnu, pozice měření č. 6

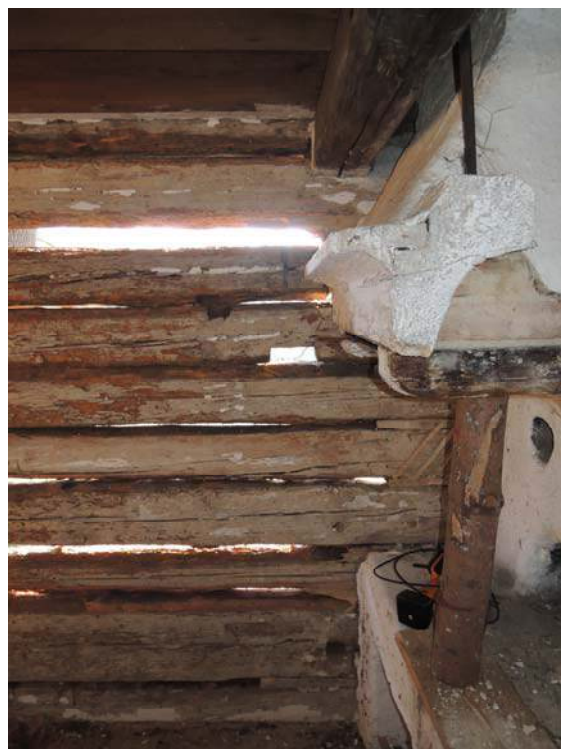
Obr. 35 Vnitřní pohled na jižní stěnu, pozice měření č. 6

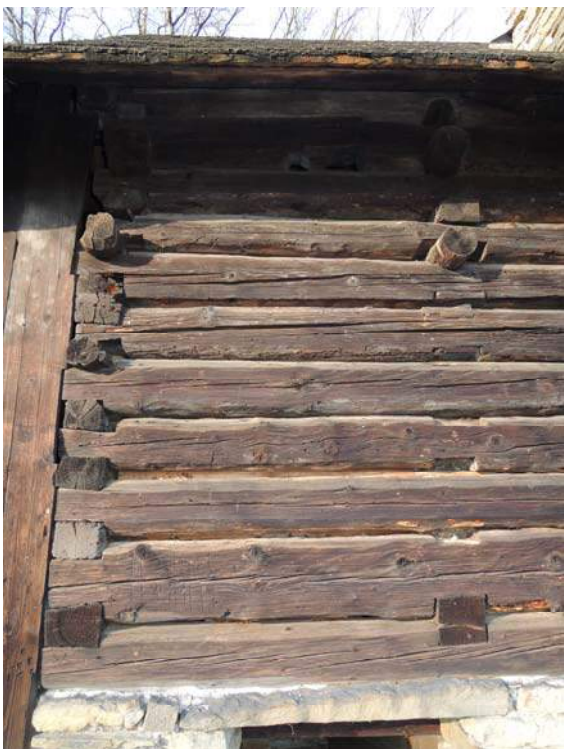
Obr. 36 Venkovní pohled na jižní stěnu, pozice měření č. 7

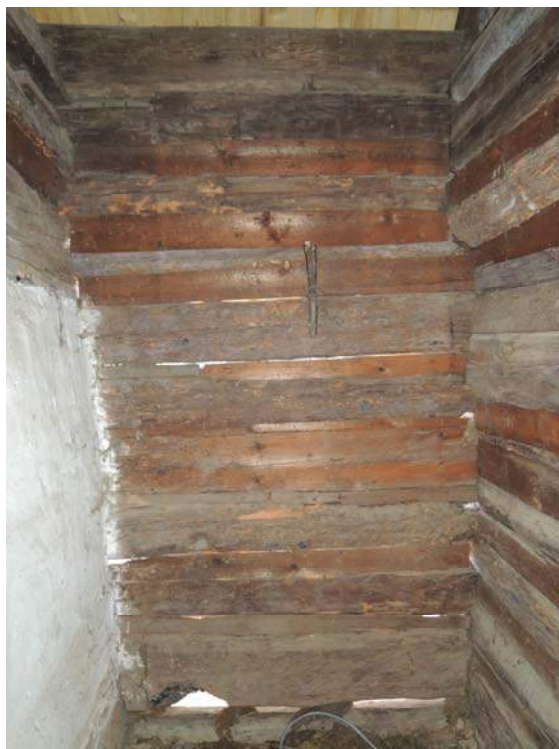
Obr. 37 Vnitřní pohled na jižní stěnu, pozice měření č. 7

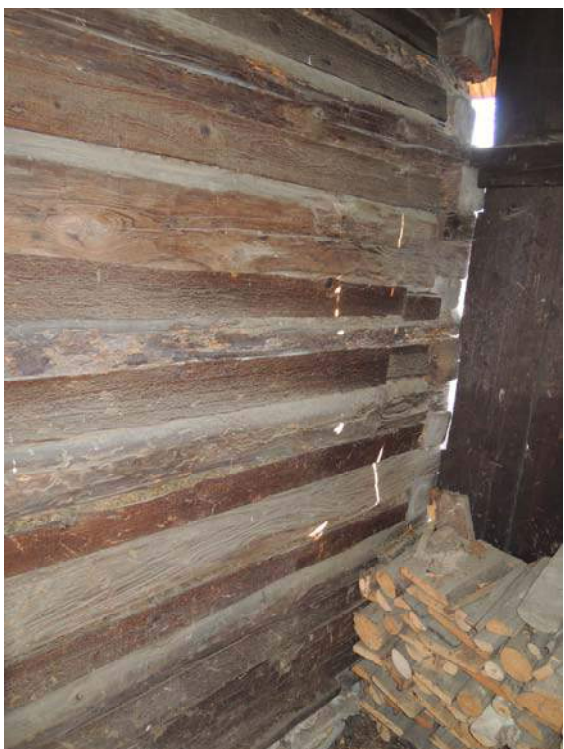
Obr. 38 Venkovní pohled na západní stěnu, pozice měření č. 8

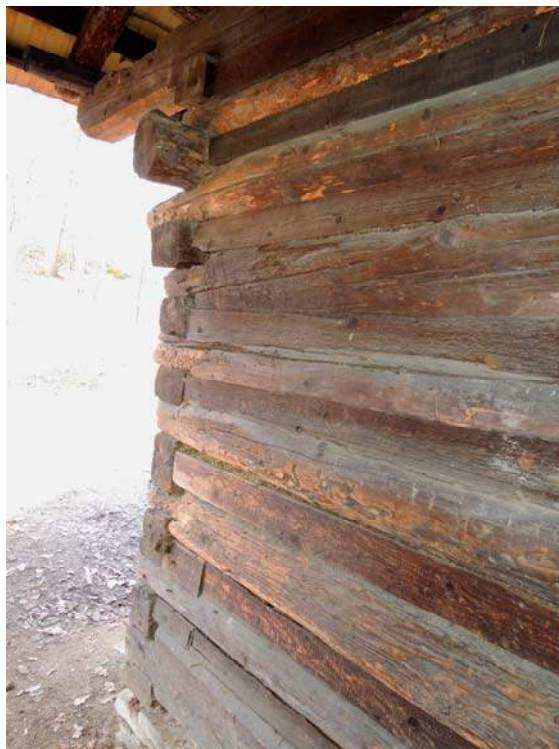
Obr. 39 Venkovní pohled na západní stěnu, pozice měření č. 9

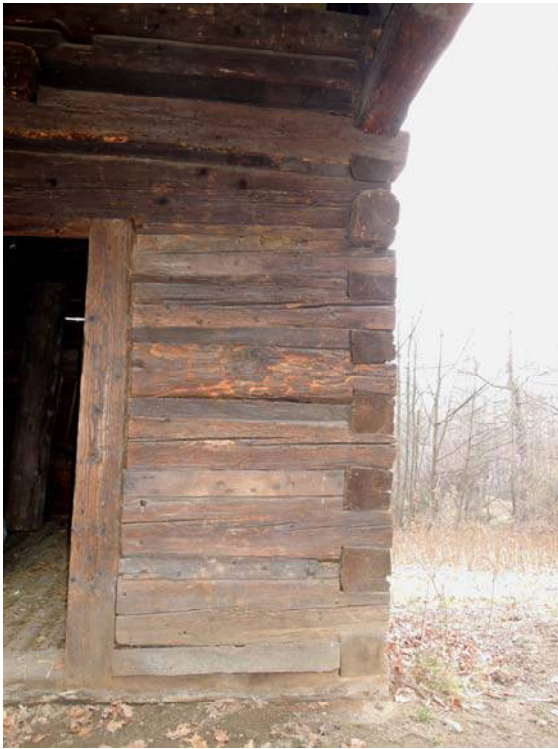
Obr. 42 Venkovní pohled na severní stěnu, pozice měření č. 12

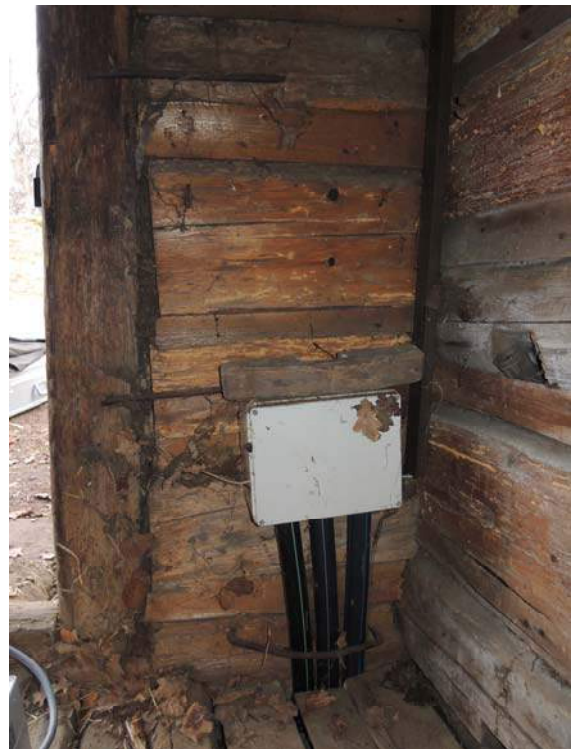
Obr. 45 Vnitřní pohled na severní stěnu, pozice měření č. 13

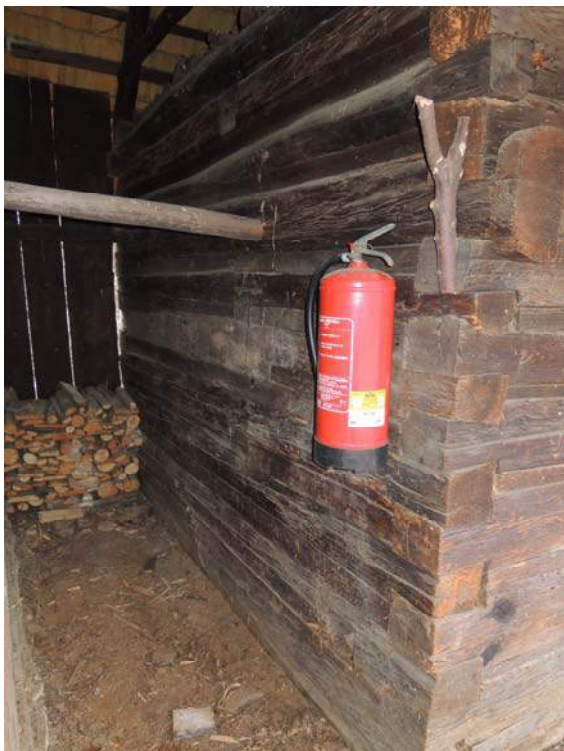
Obr. 46 Venkovní pohled na východní stěnu, pozice měření č. 14

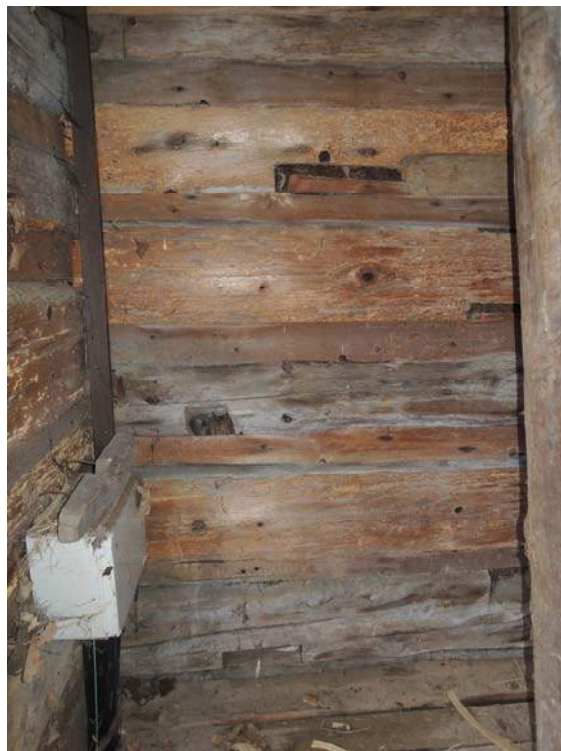
Obr. 47 Vnitřní pohled na východní stěnu, pozice měření č. 14

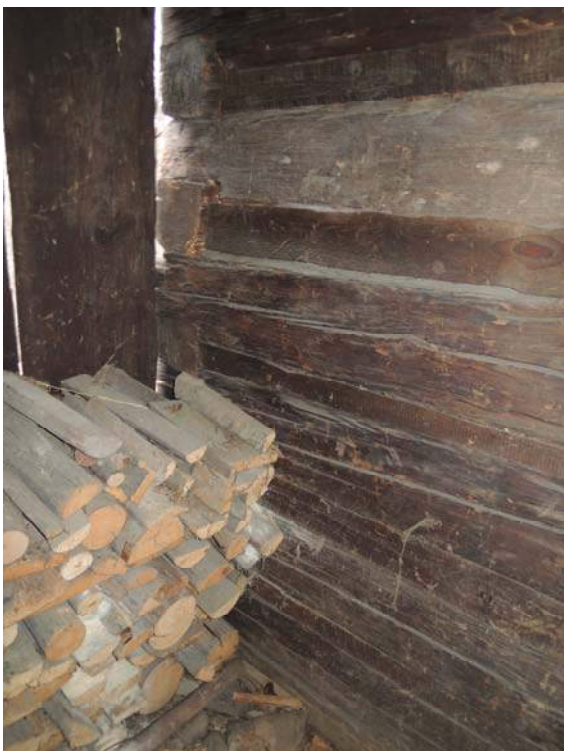
Obr. 48 Venkovní pohled na východní stěnu, pozice měření č. 15

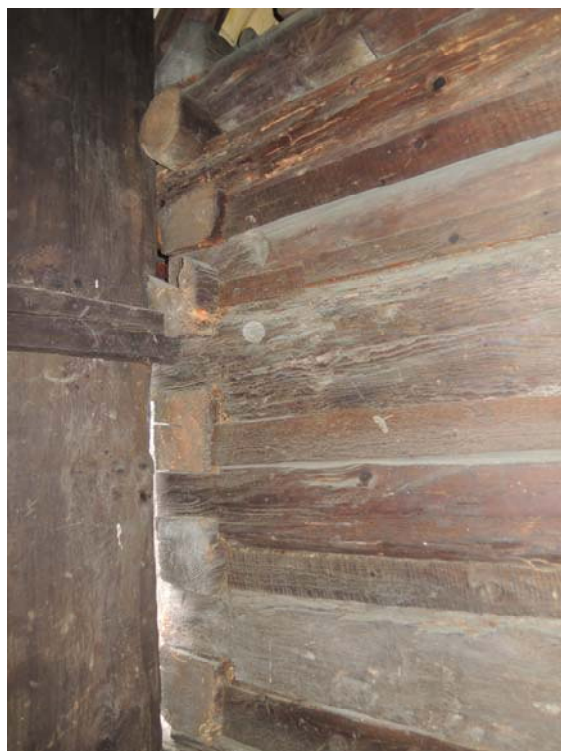
Obr. 49 Venkovní pohled na východní stěnu, pozice měření č. 15

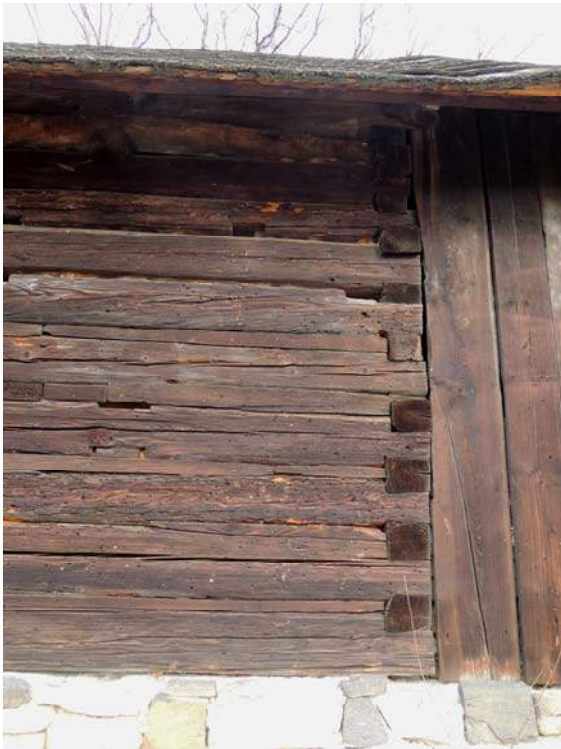
Obr. 50 Venkovní pohled na jižní stěnu, pozice měření č. 16

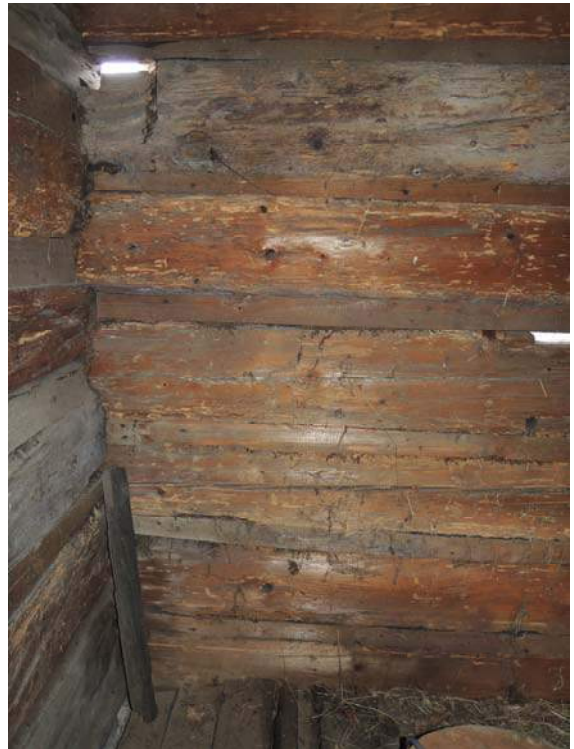
Obr. 51 Vnitřní pohled na jižní stěnu, pozice měření č. 16

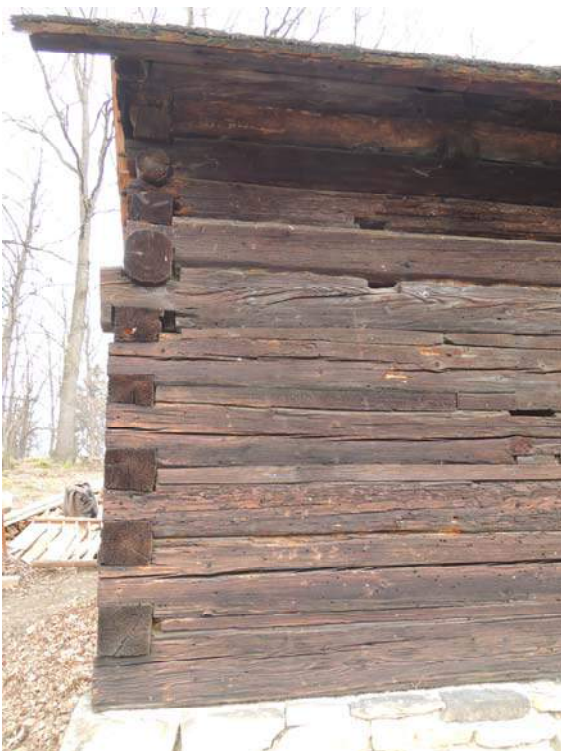
Obr. 52 Venkovní pohled na jižní stěnu, pozice měření č. 17

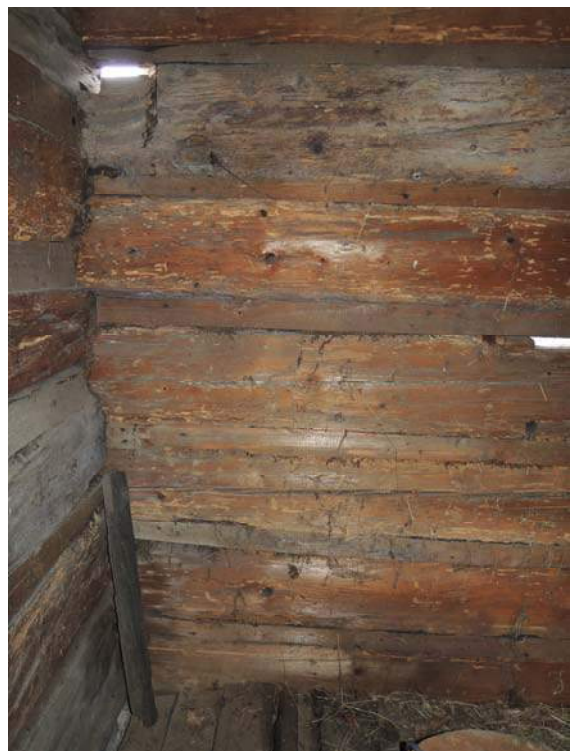
Obr. 53 Vnitřní pohled na jižní stěnu, pozice měření č. 17

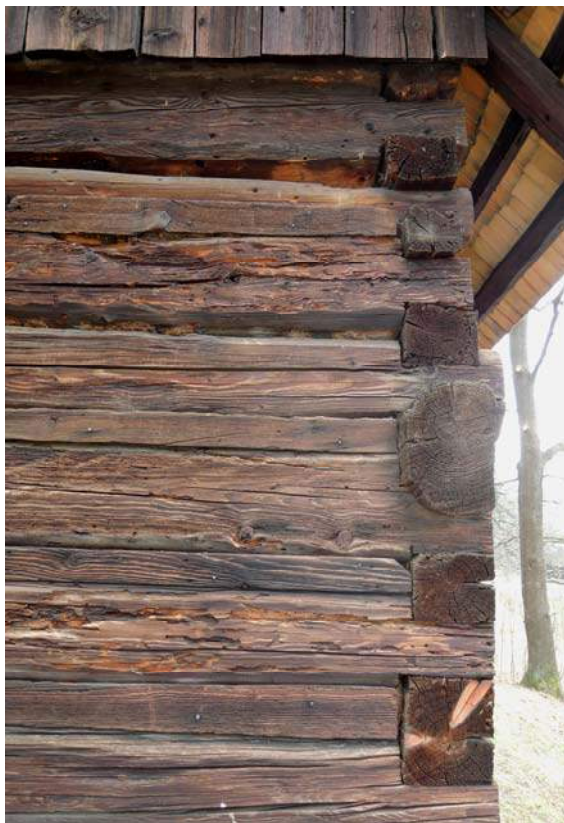
Obr. 54 Venkovní pohled na západní stěnu, pozice měření č. 18

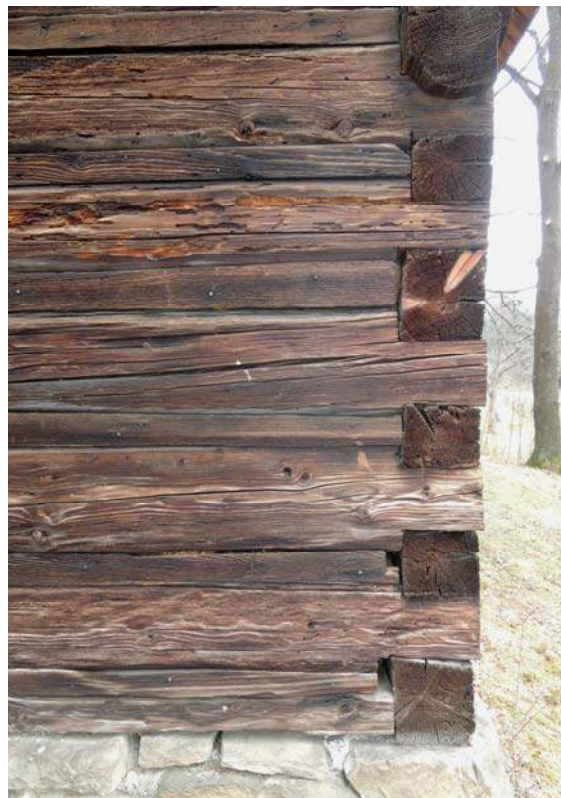
Obr. 55 Venkovní pohled na západní stěnu, pozice měření č. 18

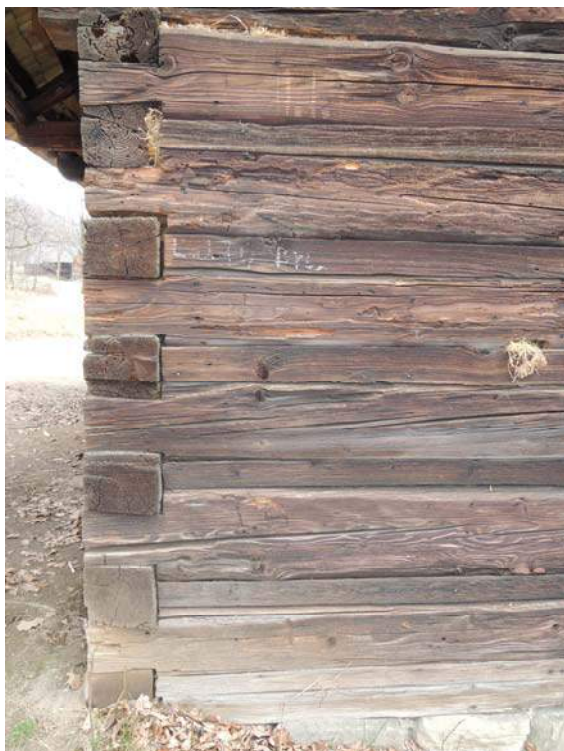
Obr. 56 Venkovní pohled na západní stěnu, pozice měření č. 19

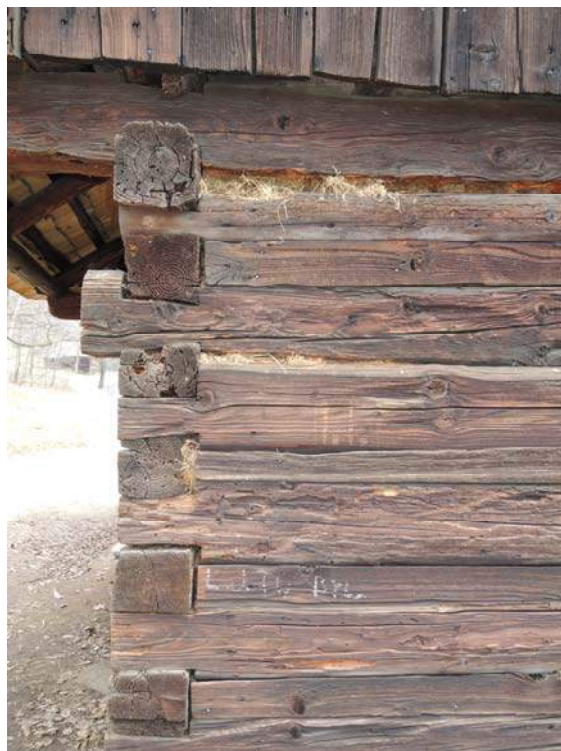
Obr. 57 Venkovní pohled na západní stěnu, pozice měření č. 19

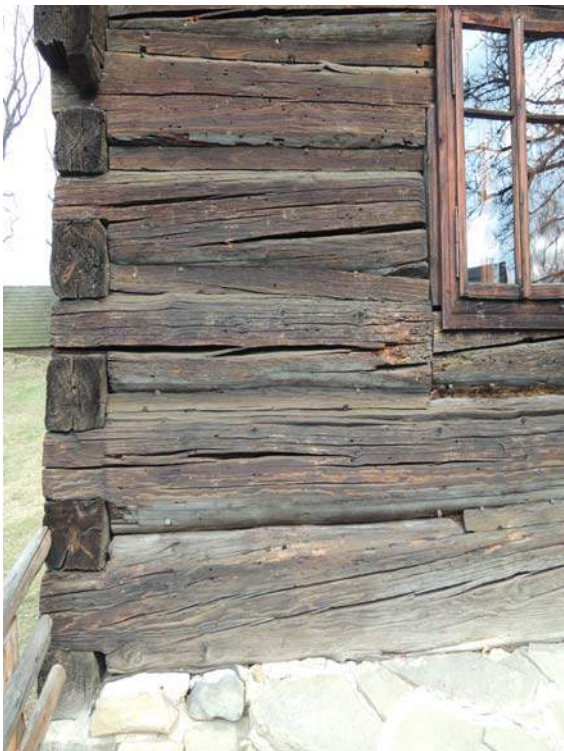
Obr. 58 Venkovní pohled na jižní stěnu, pozice měření č. 1

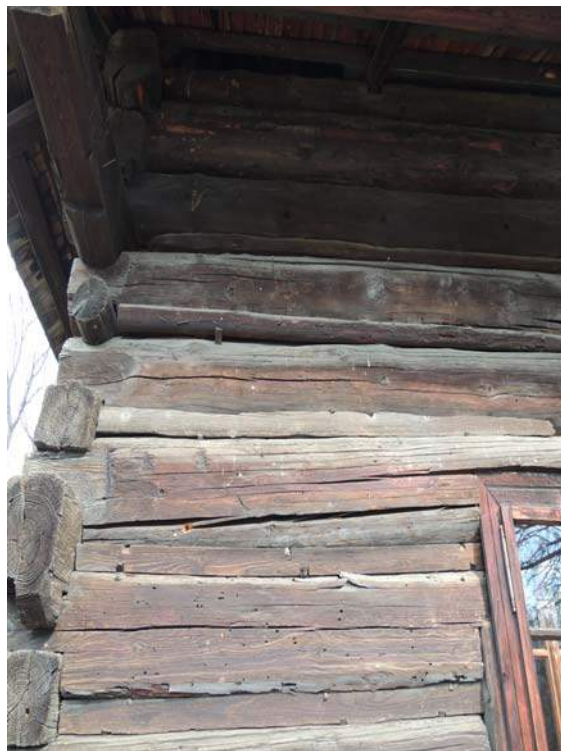
Obr. 59 Venkovní pohled na jižní stěnu, pozice měření č. 1

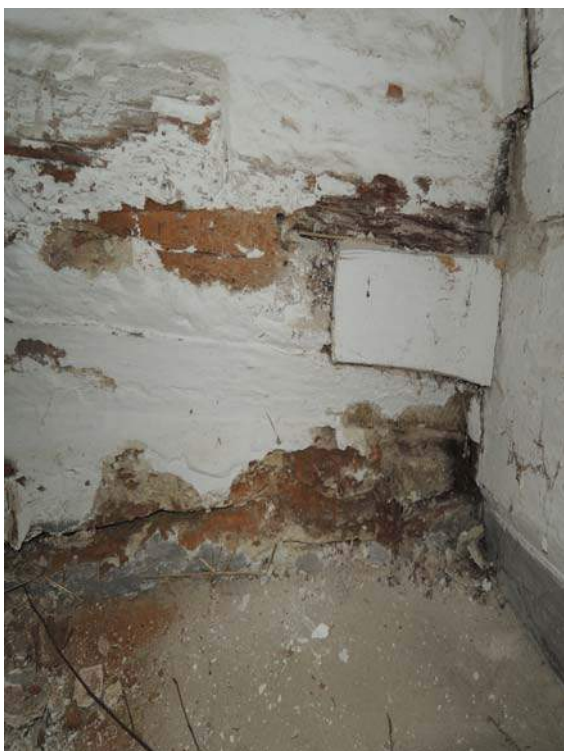
Obr. 60 Vnitřní pohled na jižní stěnu, pozice měření č. 1

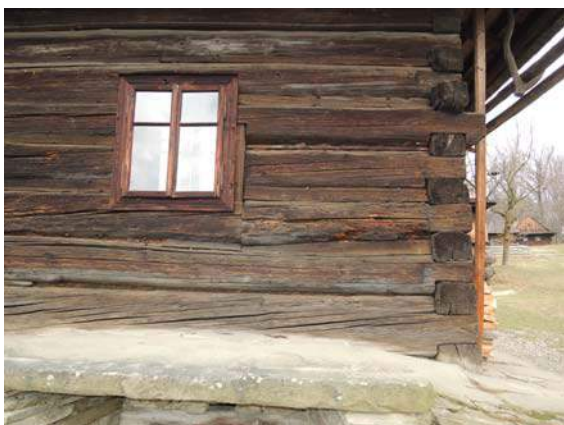
Obr. 61 Venkovní pohled na jižní stěnu, pozice měření č. 4

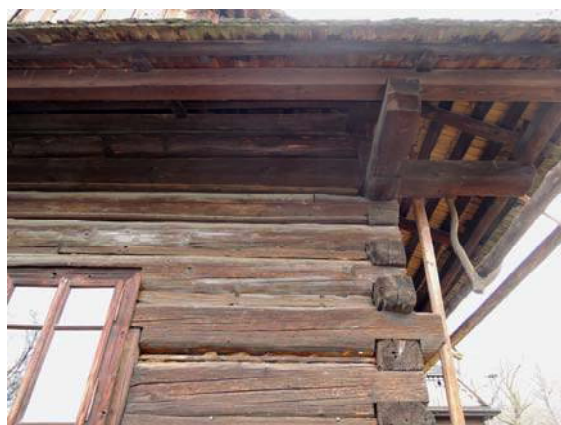
Obr. 62 Venkovní pohled na jižní stěnu, pozice měření č. 4

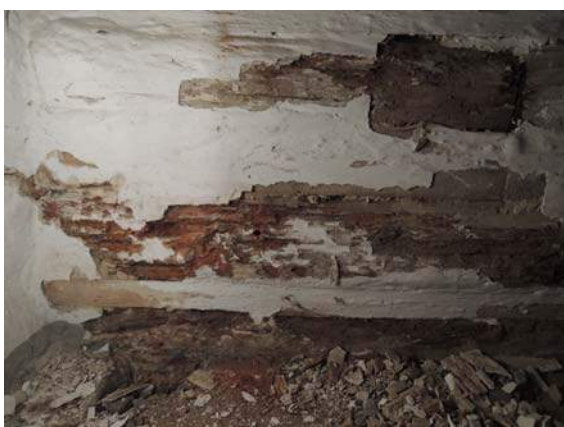
Obr. 63 Venkovní pohled na jižní stěnu, pozice měření č. 4

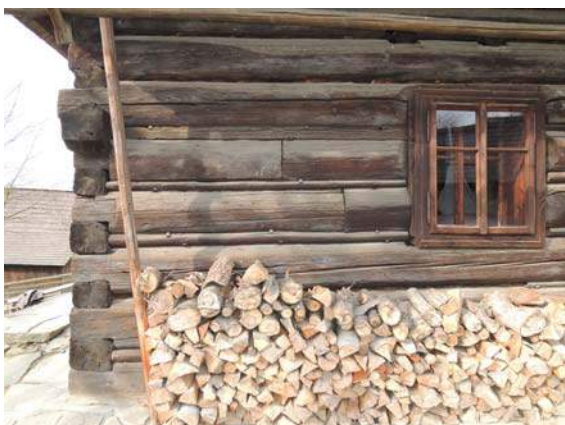
Obr. 64 Venkovní pohled na východní stěnu, pozice měření č. 5

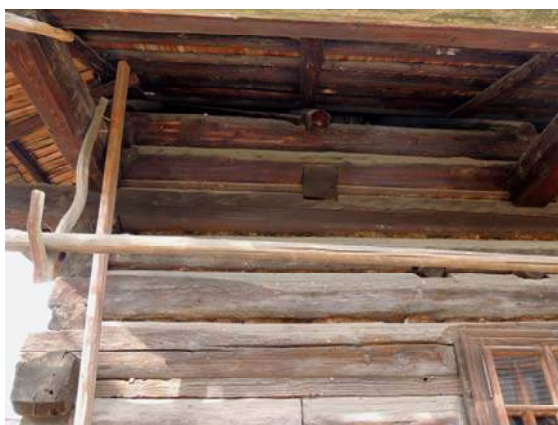
Obr. 65 Venkovní pohled na východní stěnu, pozice měření č. 5

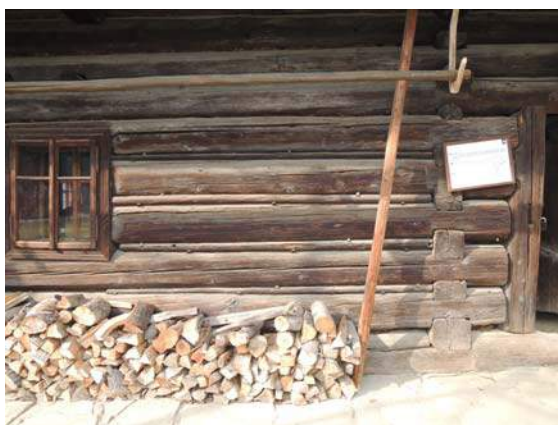
Obr. 67 Venkovní pohled na východní stěnu, pozice měření č. 6

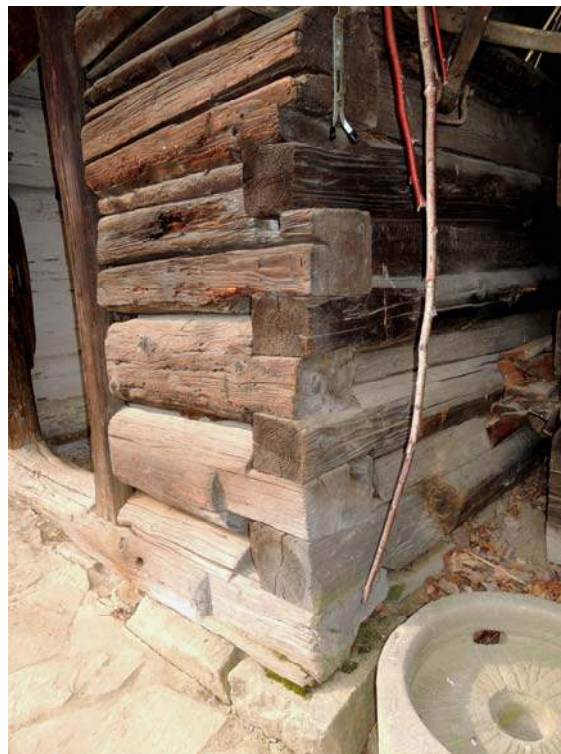
Obr. 69 Venkovní pohled na severní stěnu, pozice měření č. 8

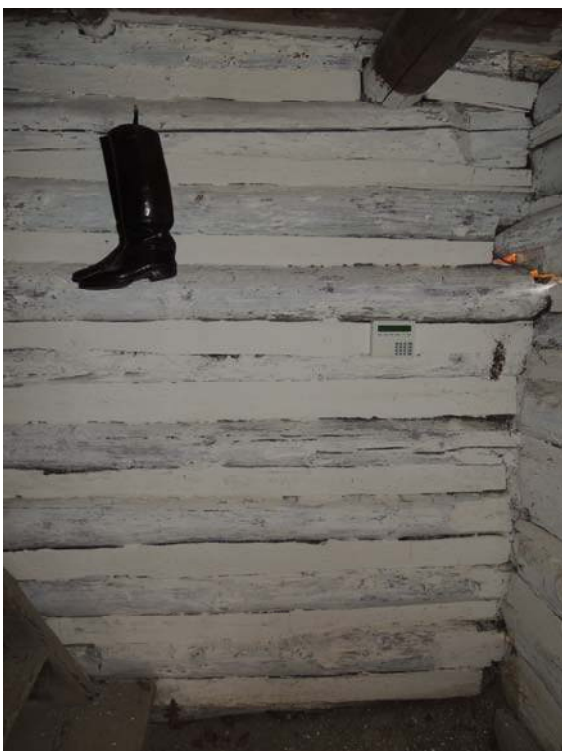
Obr. 70 Vnitřní pohled na severní stěnu, pozice měření č. 8

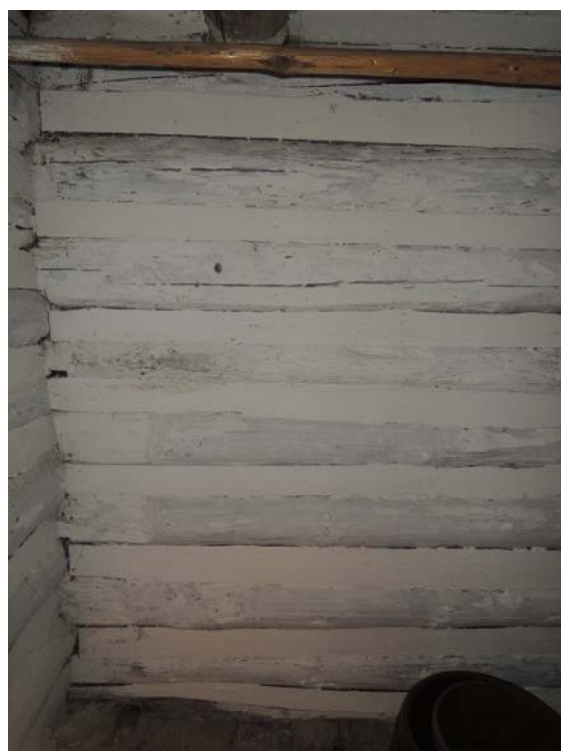
Obr. 71 Vnitřní pohled na severní stěnu, pozice měření č. 9

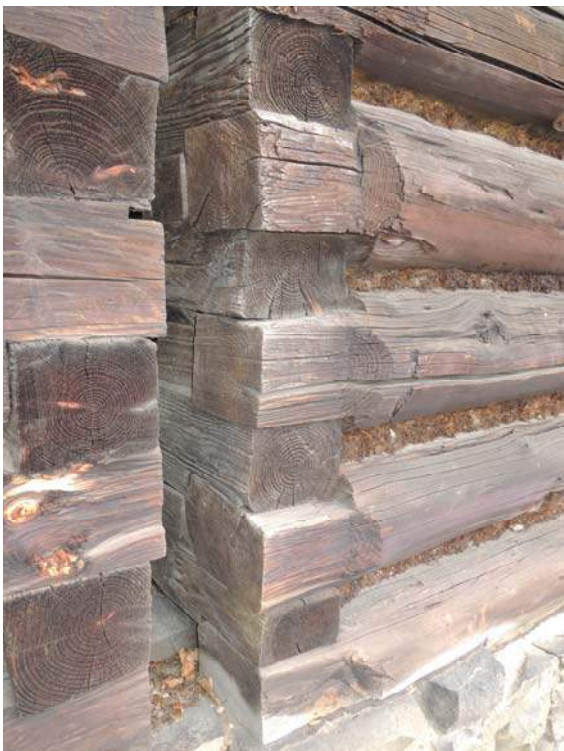
Obr. 72 Venkovní pohled na západní stěnu, pozice měření č. 11

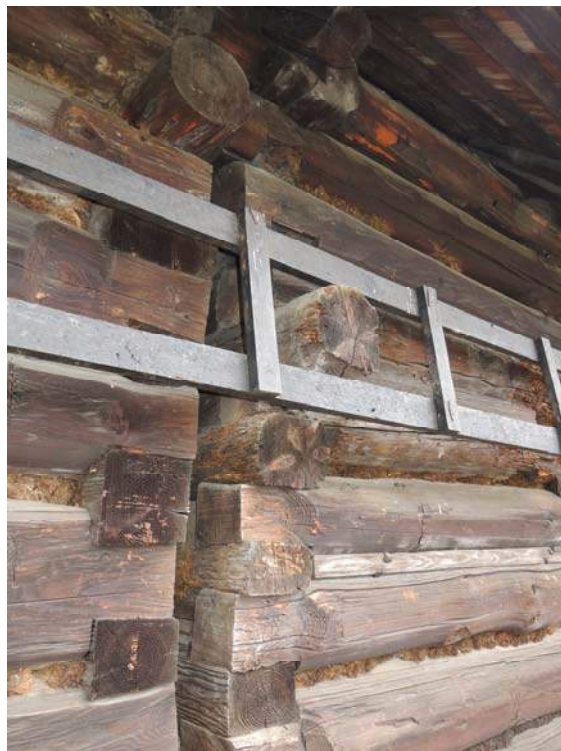
Obr. 73 Venkovní pohled na západní stěnu, pozice měření č. 11

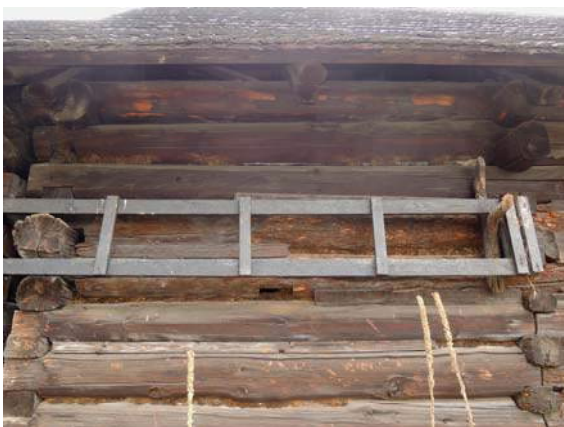
Obr. 74 Venkovní pohled na západní stěnu, pozice měření č. 12

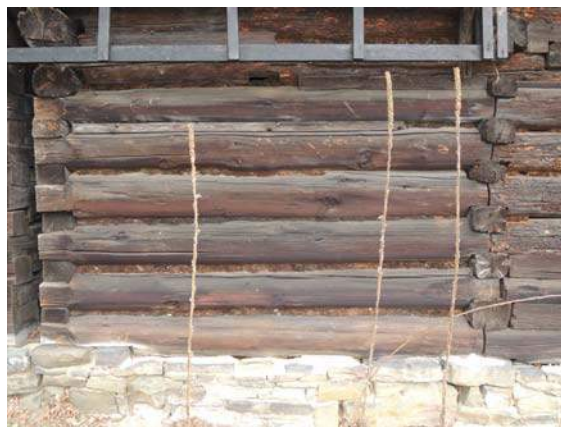
Obr. 75 Venkovní pohled na západní stěnu, pozice měření č. 12

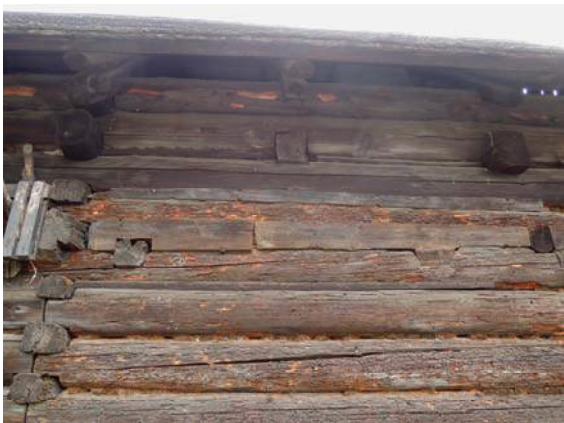
Obr. 76 Venkovní pohled na západní stěnu, pozice měření č. 13

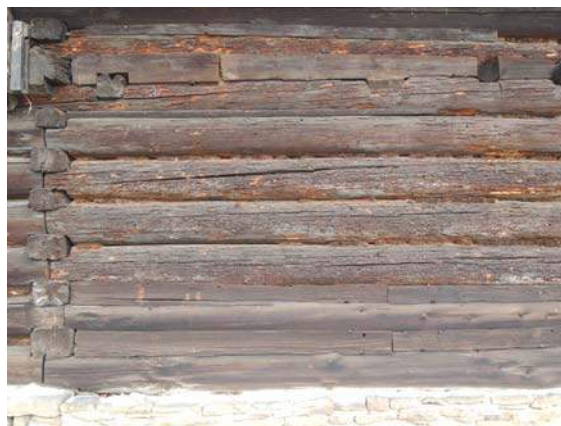
Obr. 77 Venkovní pohled na západní stěnu, pozice měření č. 13

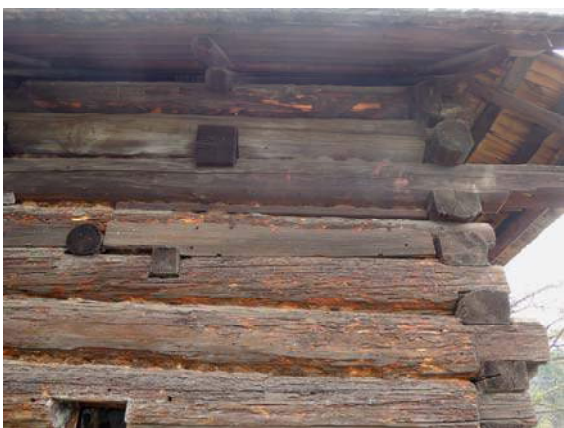
Obr. 78 Venkovní pohled na západní stěnu, pozice měření č. 14

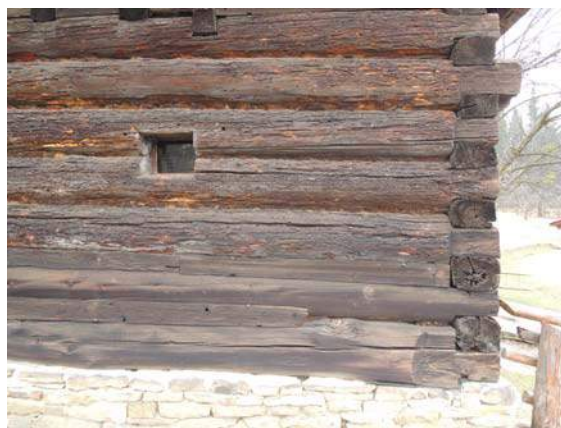
Obr. 79 Venkovní pohled na západní stěnu, pozice měření č. 14

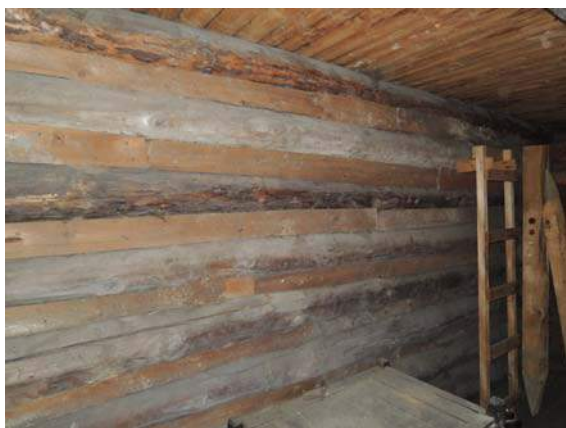
Obr. 82 Vnitřní pohled na jižní stěnu, pozice měření č. 15

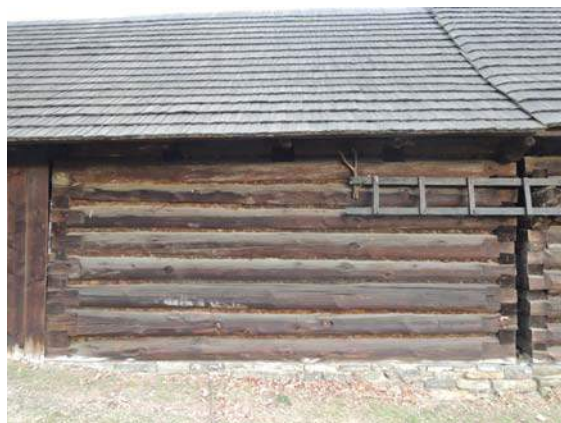
Obr. 83 Venkovní pohled na západní stěnu, pozice měření č. 16

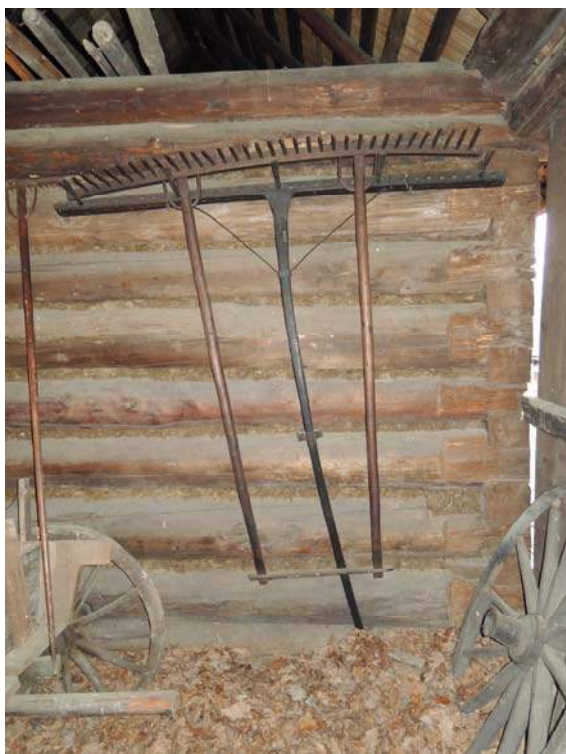
Obr. 84 Venkovní pohled na severní stěnu, pozice měření č. 17

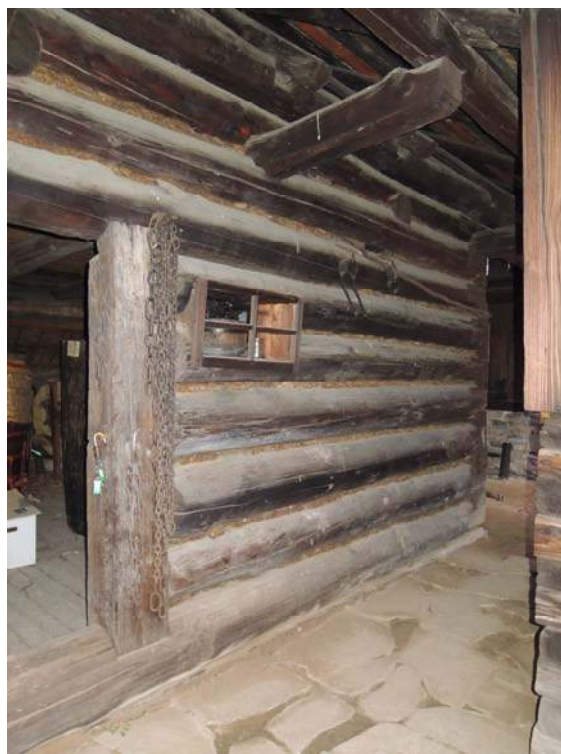
Obr. 85 Venkovní pohled na východní stěnu, pozice měření č. 18

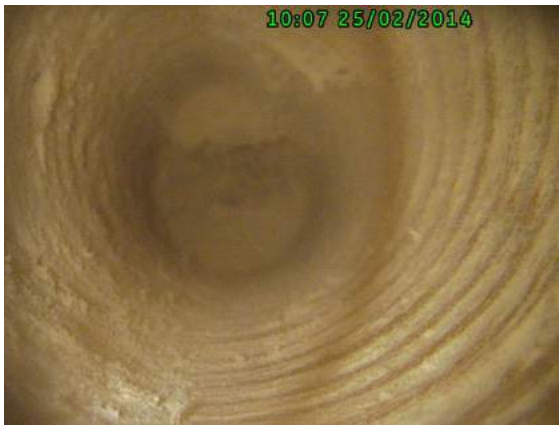
Obr. 86 Detail vrtu v trámu č. 3, severní stěna, pozice měření č. 1

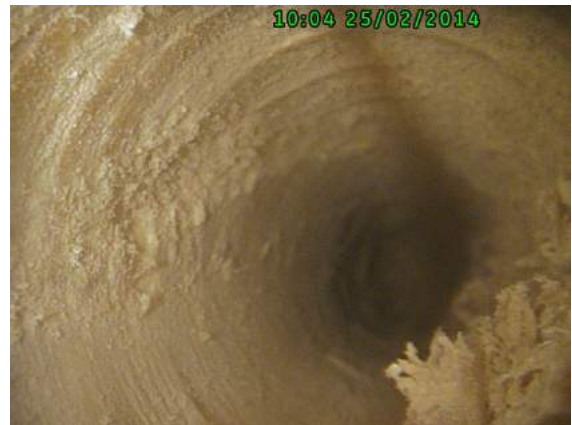
Obr. 87 Detail vrtu v trámu č. 5, severní stěna, pozice měření č. 1

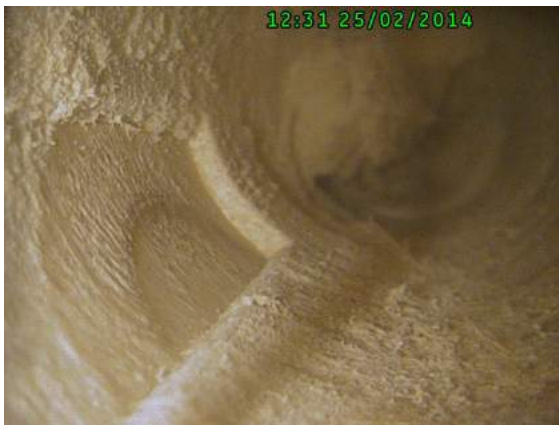
Obr. 88 Detail vrtu v trámu č. 6, severní stěna, pozice měření č. 1

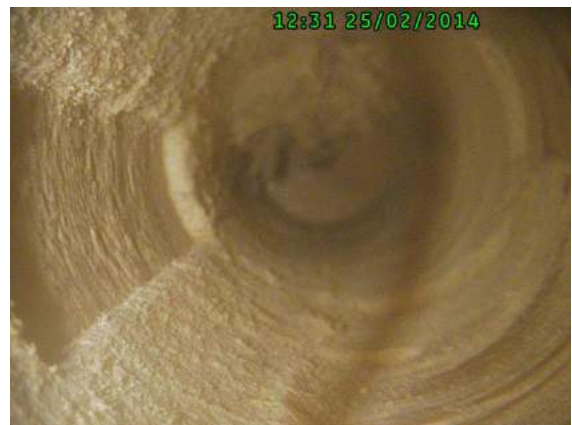
Obr. 89 Detail vrtu v trámu č. 6, severní stěna, pozice měření č. 2

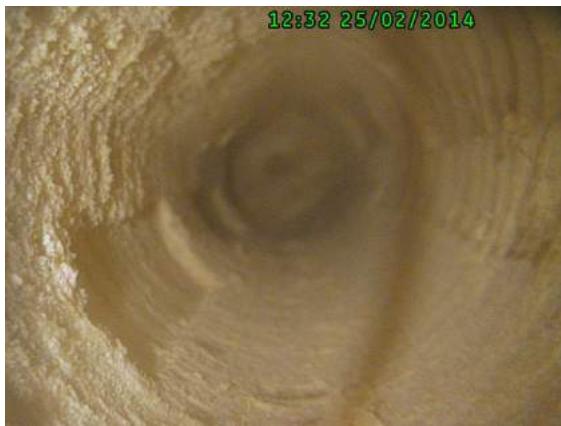
Obr. 92 Detail vrtu v trámu č. 4, východní stěna, pozice měření č. 3

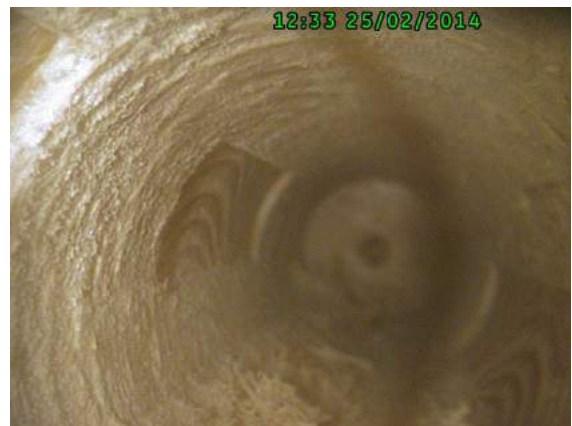
Obr. 93 Detail vrtu v trámu č. 5, východní stěna, pozice měření č. 3

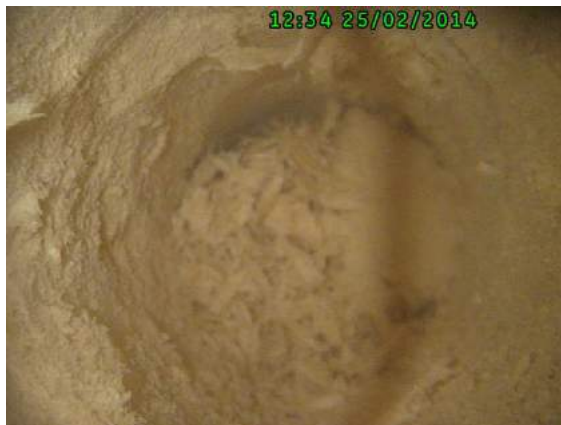
Obr. 94 Detail vrtu v trámu č. 8, východní stěna, pozice měření č. 3
