**Stavebně-technické hodnocení stavu dřevokazného poškození
roubených stěn Chalupy bezzemka z Leskovce (pův. čp. 70)
a Chalupy z Lužné (pův. čp. 28) dnes ve Valašském muzeu
v Rožnově po Radhoštěm**

Ing. Michal Kloiber, Ph.D.
Ing. Jaroslav Hrivnák, Ph.D.
Ing. Jiří Bláha, Ph.D.

Objednavatel:
VALAŠSKÉ MUZEUM V PŘÍRODĚ
v Rožnově pod Radhoštěm

Telč
Březen 2014

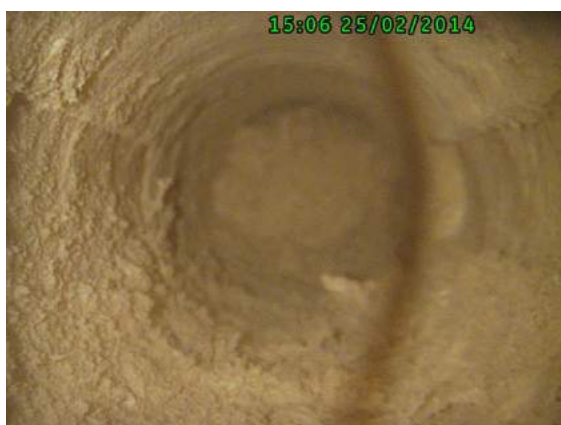
Obr. 96 Detail vrtu v trámu č. 6, jižní stěna, pozice měření č. 5

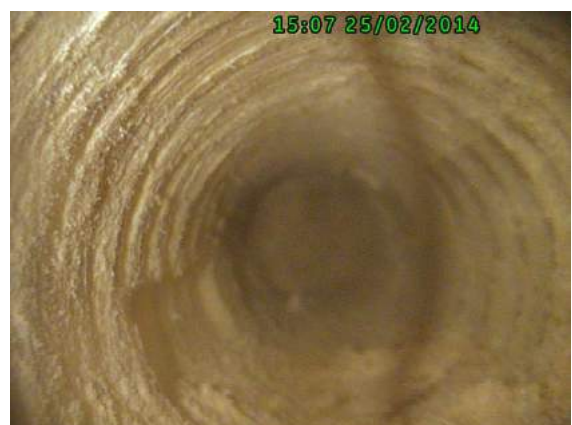
Obr. 97 Detail vrtu v trámu č. 8, jižní stěna, pozice měření č. 5

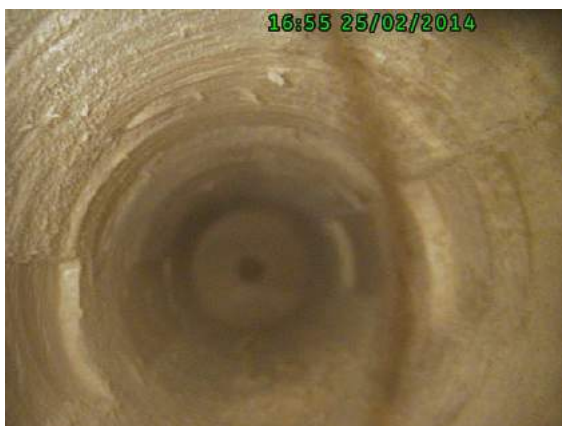
Obr. 100 Detail vrtu v trámu č. 8, východní stěna, pozice měření č. 3

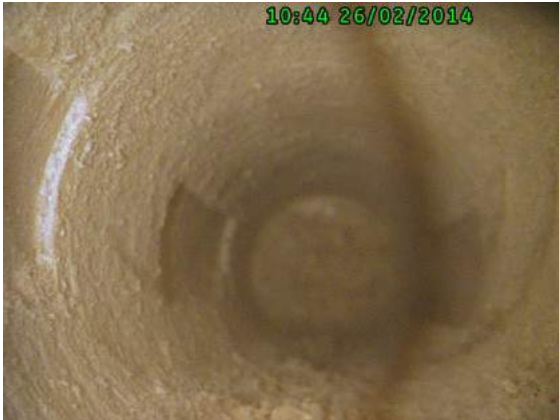
Obr. 101 Detail vrtu v trámu č. 3, jižní stěna, pozice měření č. 17

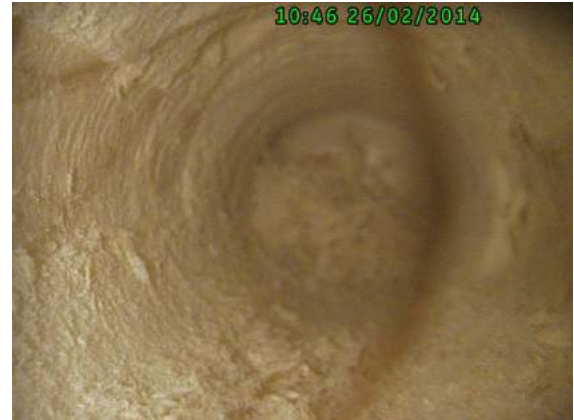
Obr. 102 Detail vrtu v trámu č. 4, jižní stěna, pozice měření č. 17

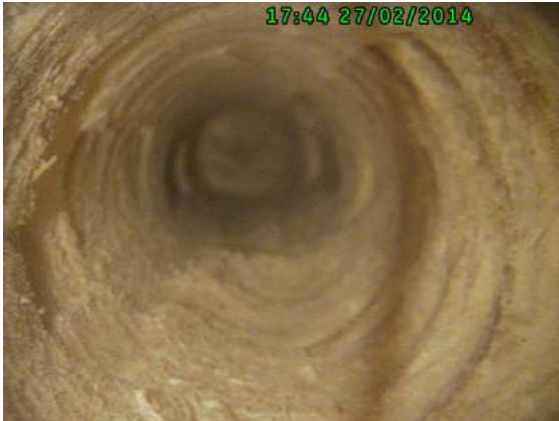
Obr. 103 Detail vrtu v trámu č. 1, jižní stěna, pozice měření č. 1

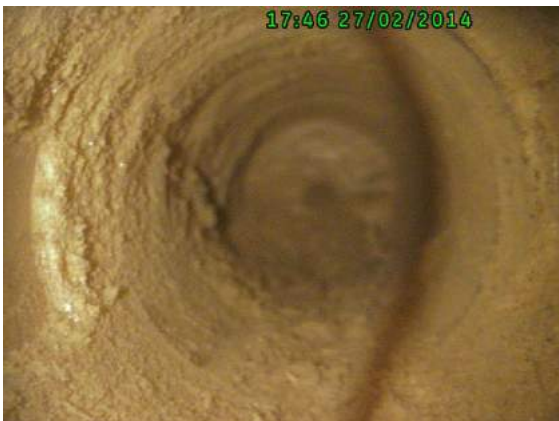
Obr. 105 Detail vrtu v trámu č. 2, jižní stěna, pozice měření č. 4

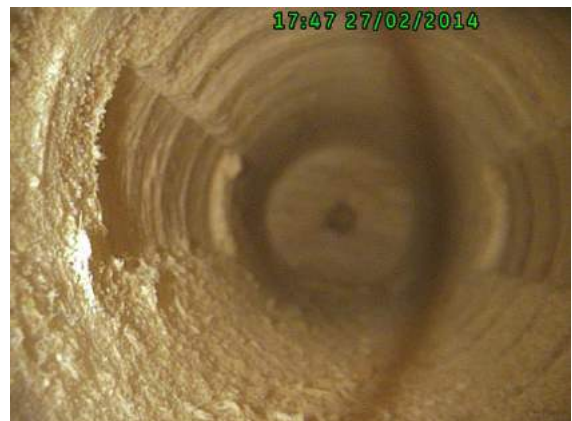
Obr. 106 Detail vrtu v trámu č. 4, jižní stěna, pozice měření č. 4

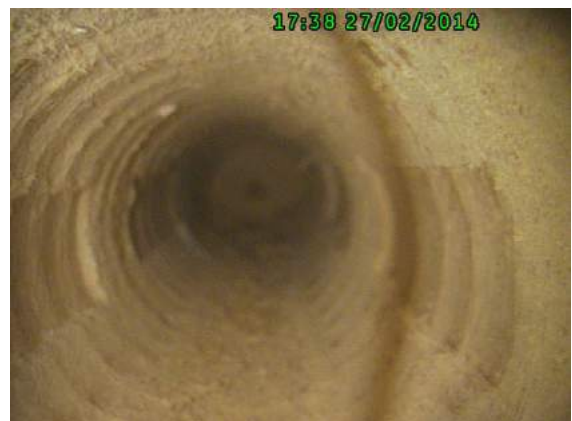
Obr. 108 Detail vrtu v trámu č. 4, západní stěna, pozice měření č. 14

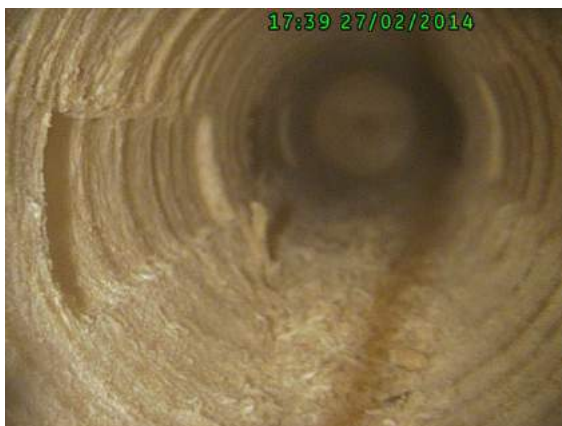
Obr. 109 Detail vrtu v trámu č. 5, západní stěna, pozice měření č. 14

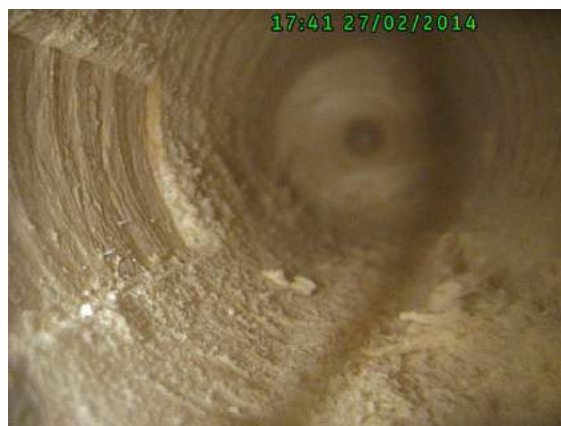
Obr. 110 Detail vrtu v trámu č. 6, západní stěna, pozice měření č. 14

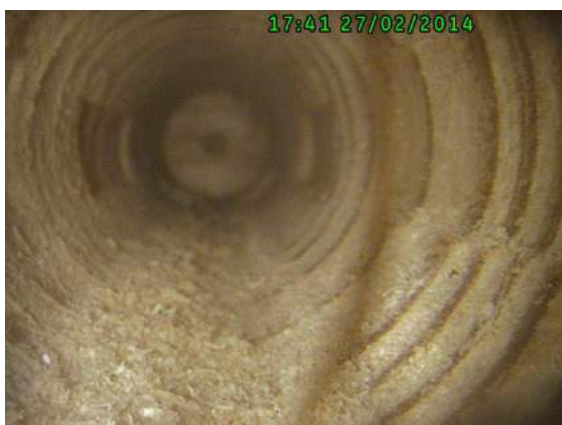
Obr. 111 Detail vrtu v trámu č. 7, západní stěna, pozice měření č. 14

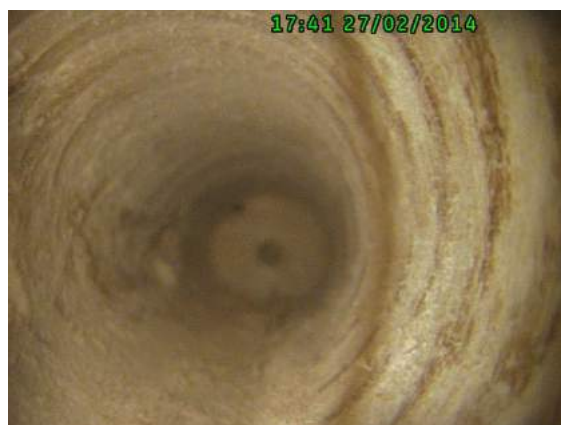
Obr. 112 Detail vrtu v trámu č. 4, jižní stěna, pozice měření č. 4

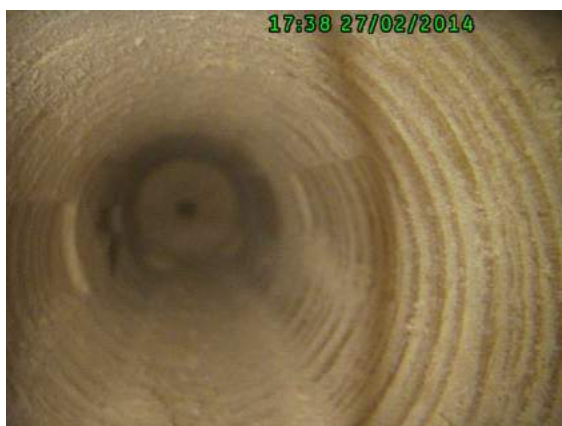
Obr. 107 Detail vrtu v trámu č. 3, západní stěna, pozice měření č. 14
