Stavebně-technické hodnocení stavu dřeva, trasologická analýza a zaměření roubené stodoly ze Skaličky čp. 3

**Ing. Michal Kloiber, Ph.D., Petr Růžička, Jaroslav Buzek,
Ing. Jaroslav Hrivnák, Ph.D., Ing. Jiří Bláha, Ph.D.**

Objednavatel:
Valašské Muzeum v přírodě v Rožnově pod Radhoštěm
Palackého 147
756 61 Rožnov pod Radhoštěm

Telč
2016-17

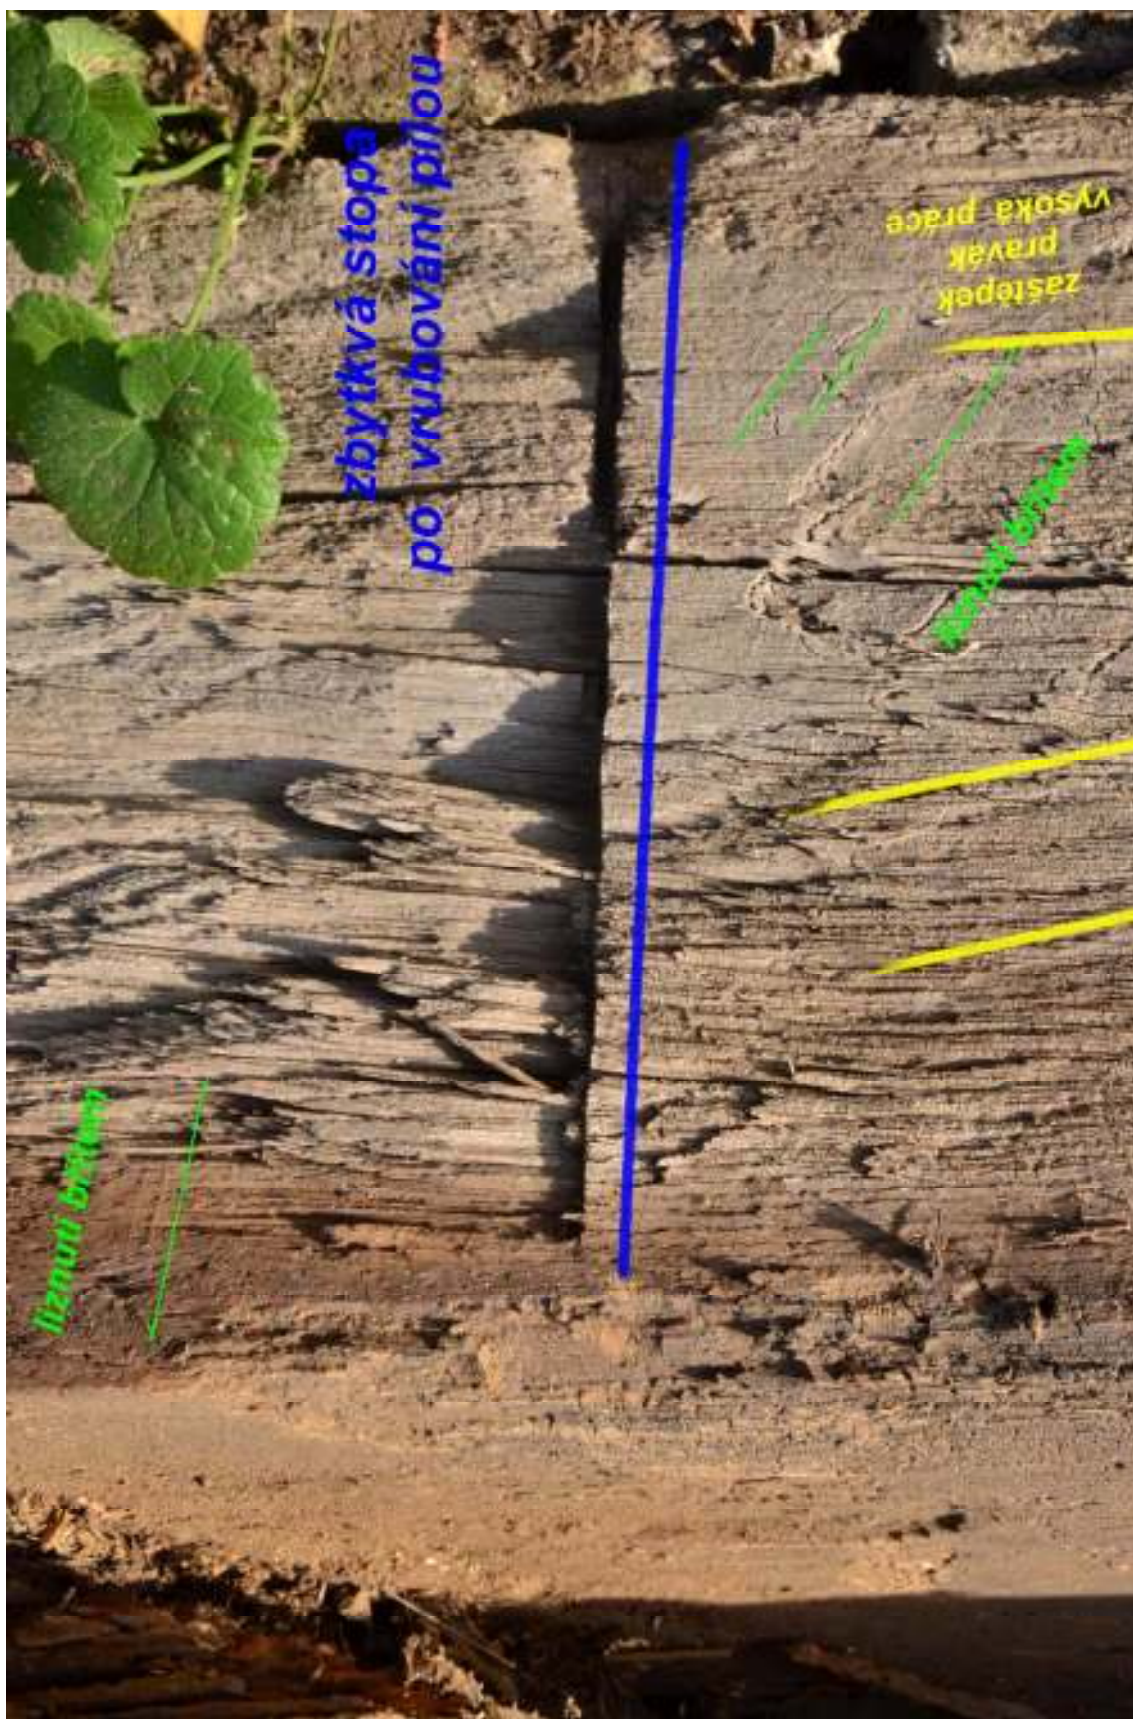
Obr. 2.25 Příčný vrub na prahovém dubovém trámu vytvořený pilou

U prahového dubového trámu bylo zjištěno vrubování pilou (Obr. 2.25 a 2.26). U tohoto prvku je velmi důležité dendrochronologické datování, které by mohlo upřesnit spodní časovou hranici používání této technologie, dosud považované za velmi mladou.

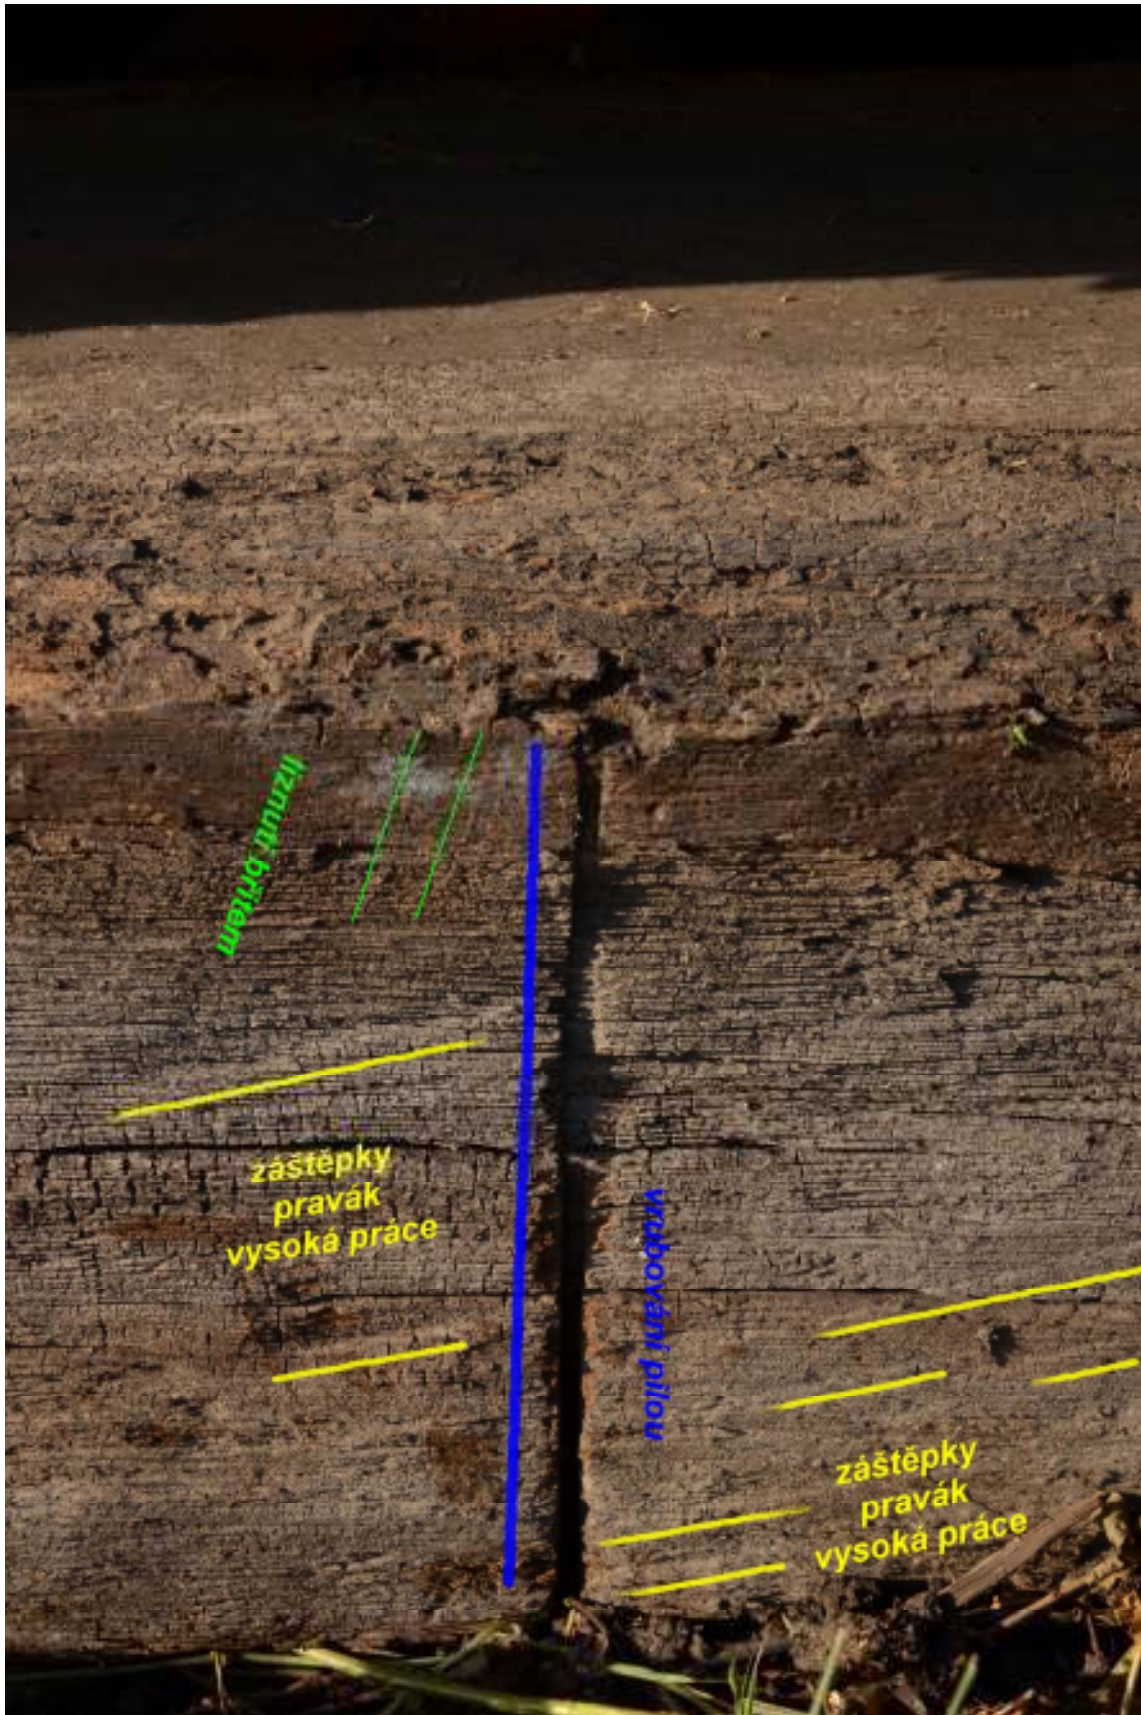
Obr. 2.26 Detail vrubování prahového dubového trámu pilou

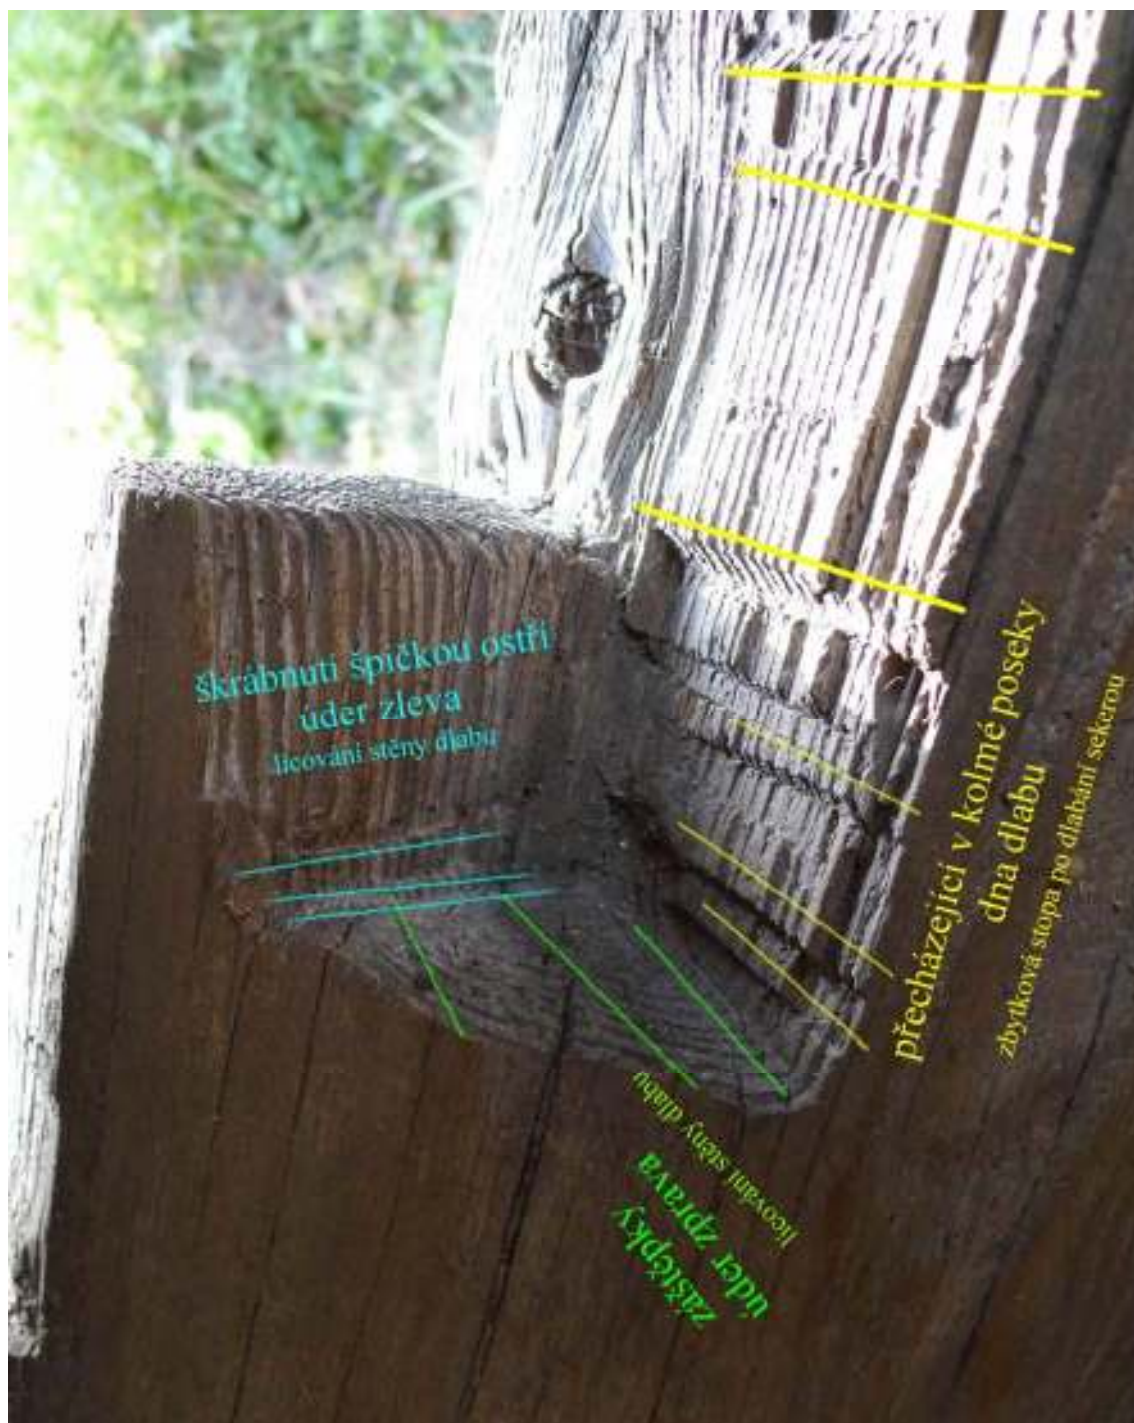
Obr. 2.27 Přístupný spoj vyrobený podle zřetelně dochovaných stop pouze sekerou

Ve stavu před rozebráním stodoly byly k podrobnější dokumentaci přístupné pouze dva spoje. U obou je zřejmé, že byly vyrobeny pouze sekerou (Obr. 2.27 až 2.29). Pro podrobnější rozbor postupu výroby bude po rozebrání potřeba využít 3D fotomodelu, případně makrofotografie subtilních stop.

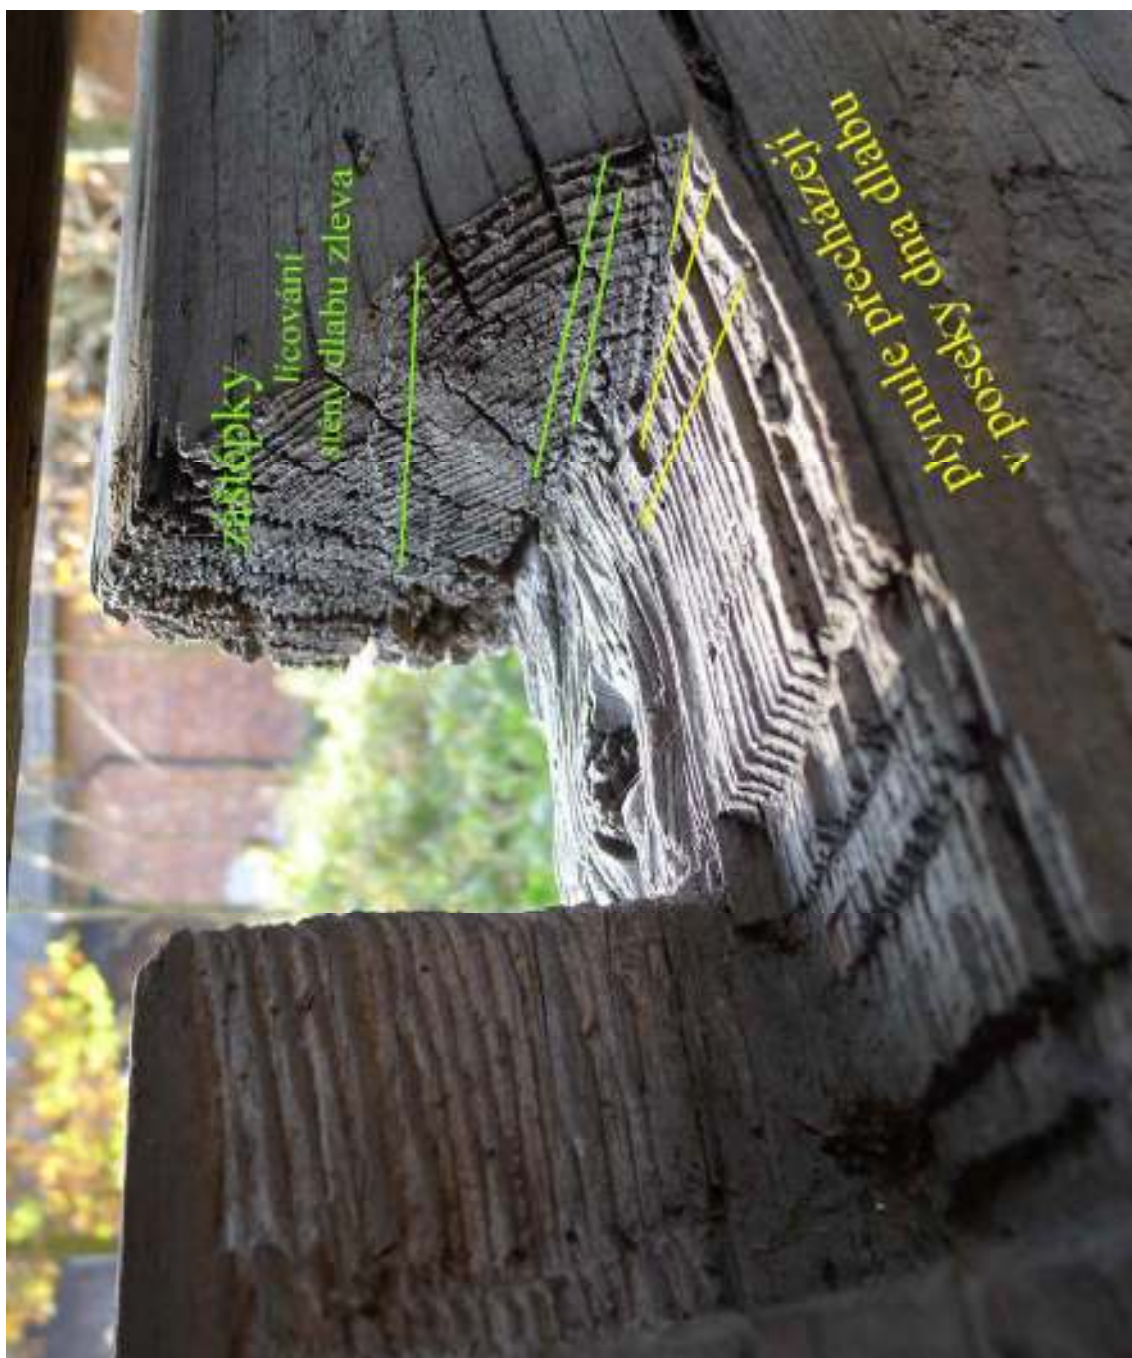
Obr. 2.28 Přístupný spoj vyrobený podle zřetelně dochovaných stop pouze sekerou

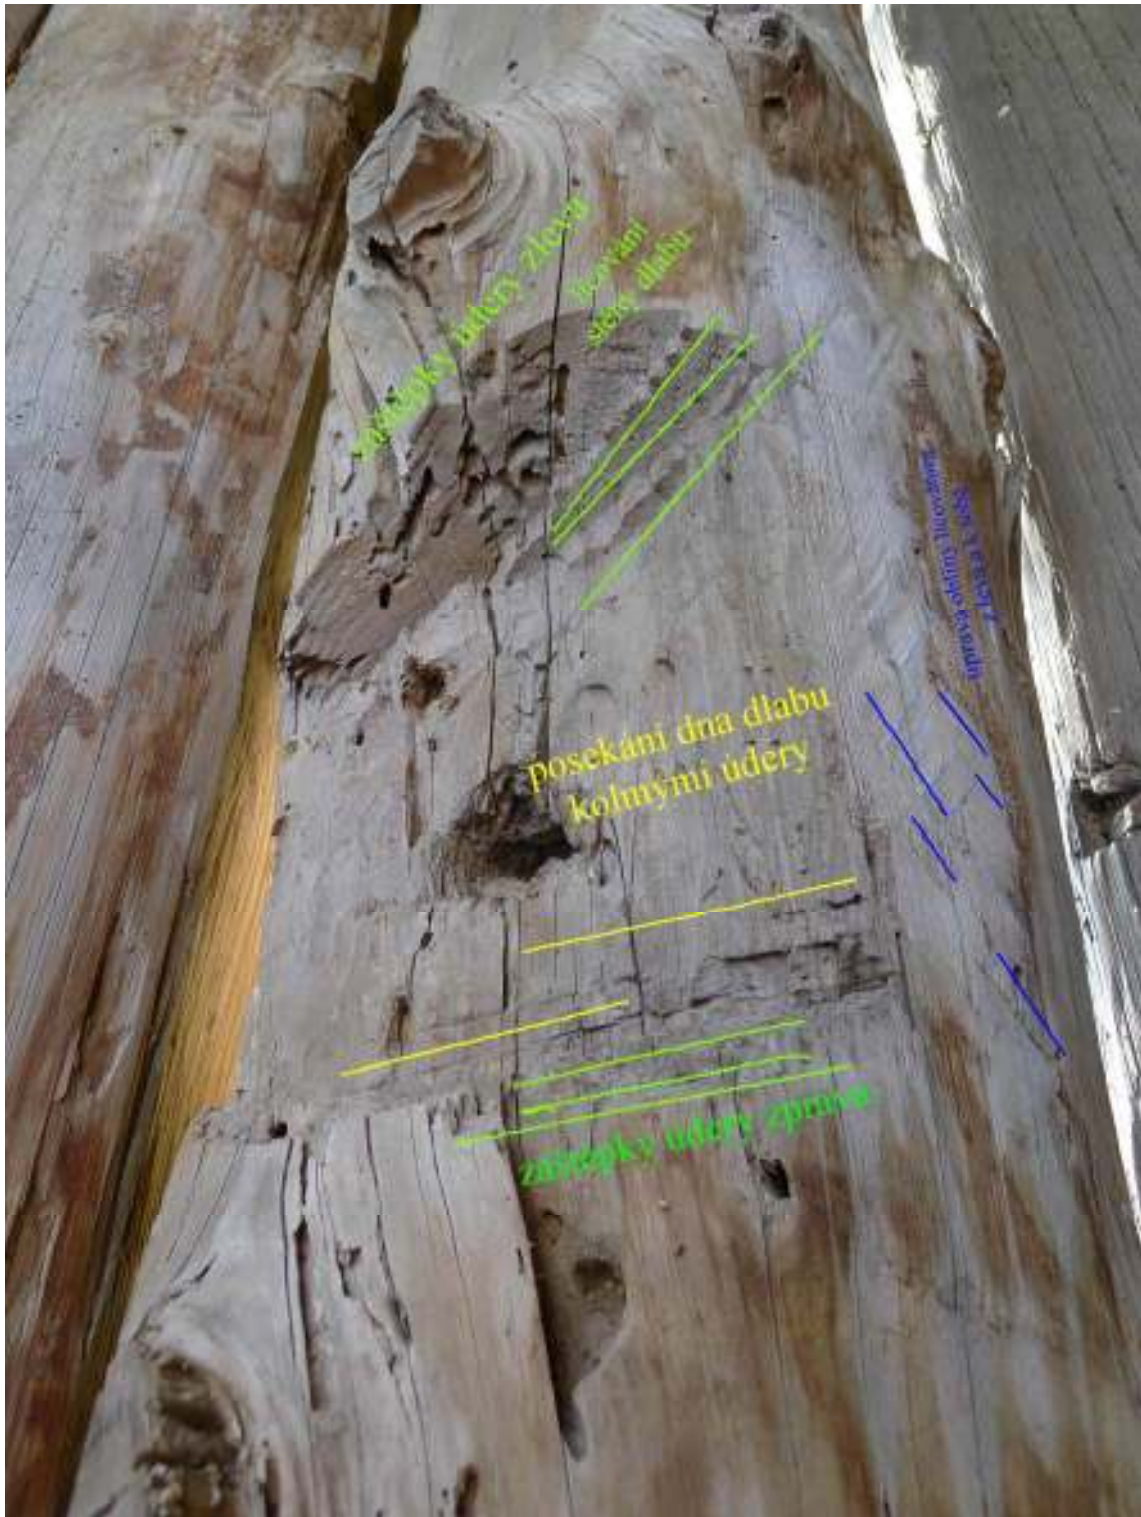
Obr. 2.29 Přístupný spoj vyrobený pouze sekerou

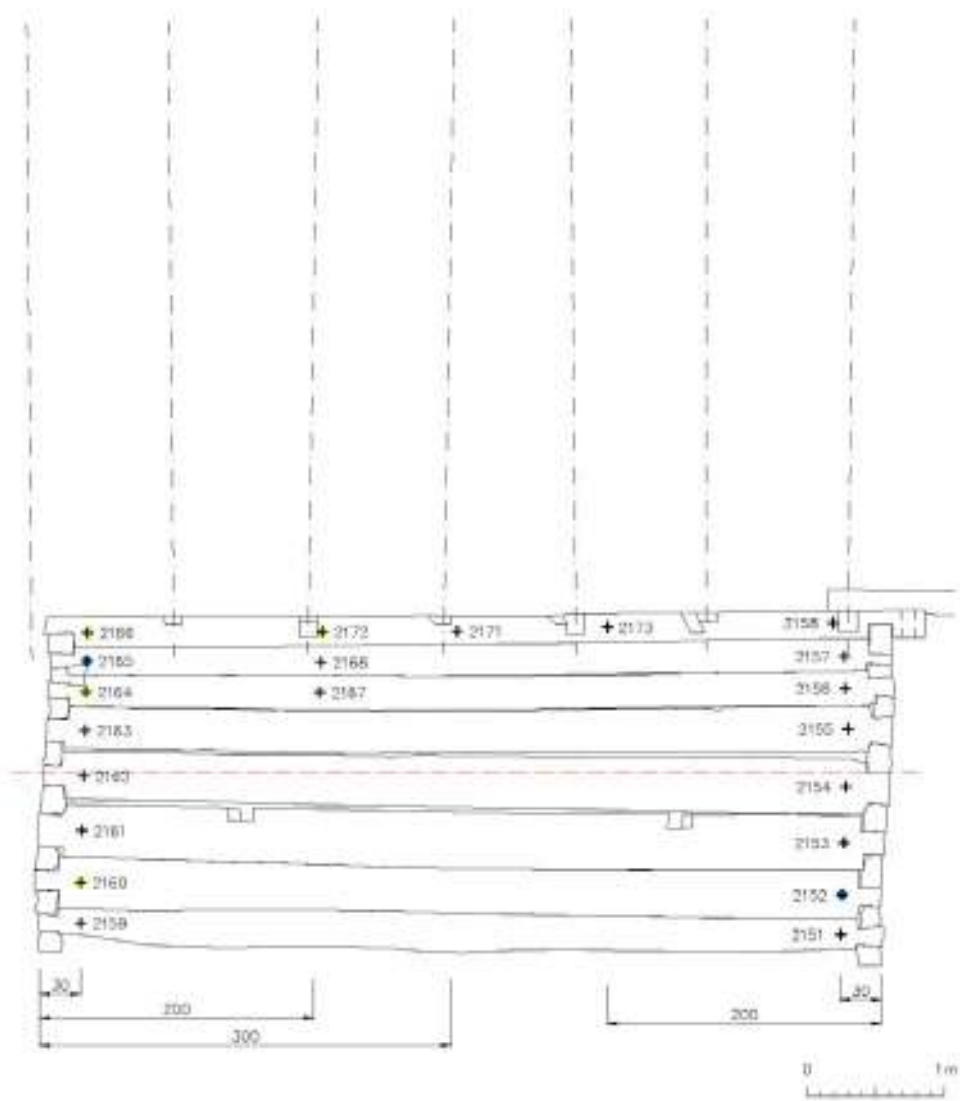
Obr. 3.2 Schématický zakres pozic měření pomocí mikrovrtání, jižní stěna západní části stodoly

Prvky vykazující značné poškození, které je nutné konstrukčně sanovat výměnou za nový prvek (**v hodnotící tabulce i ve schématickém zákresu jsou takové prvky označeny žlutě**). Prvky s lokálním poškozením je možné ponechat na původním místě (**v hodnotící tabulce i ve schématickém zákresu jsou takové prvky označeny modře**).

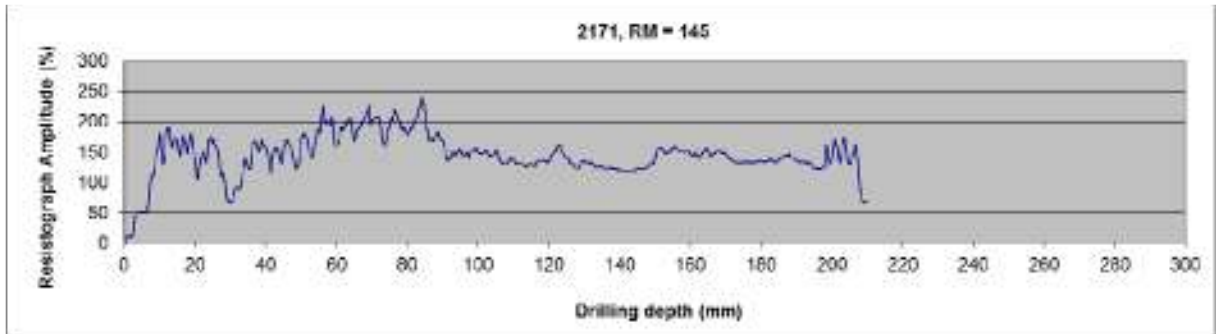
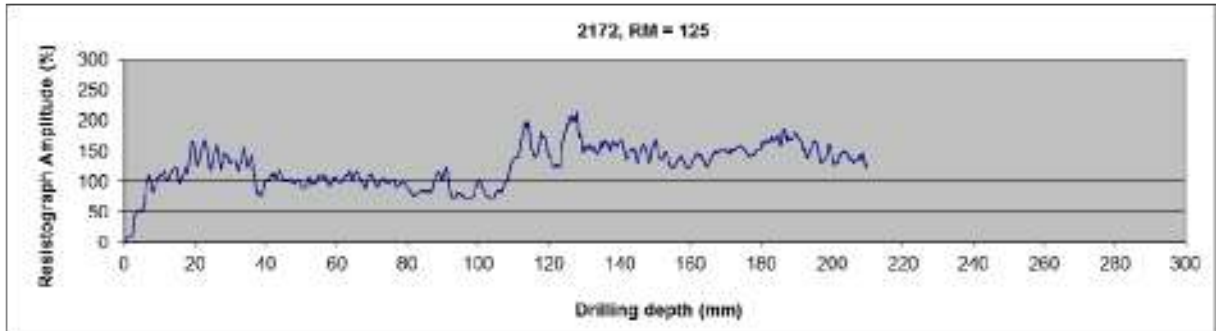
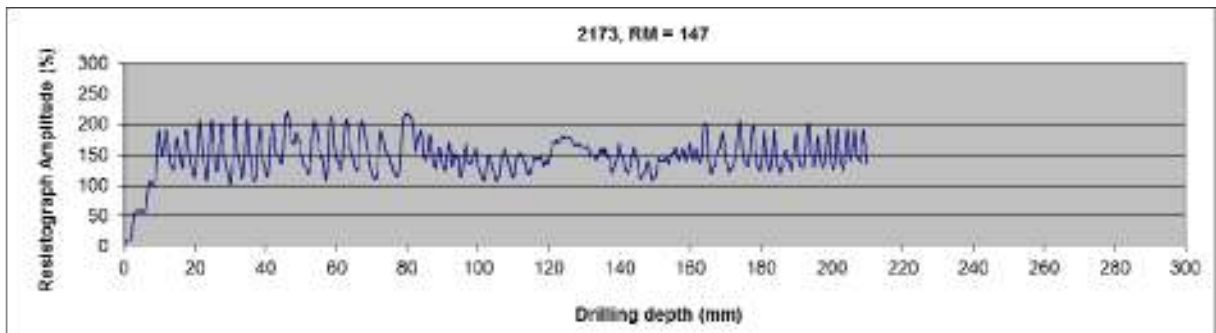
Západní část stodoly – západní stěna, jižní zhlaví

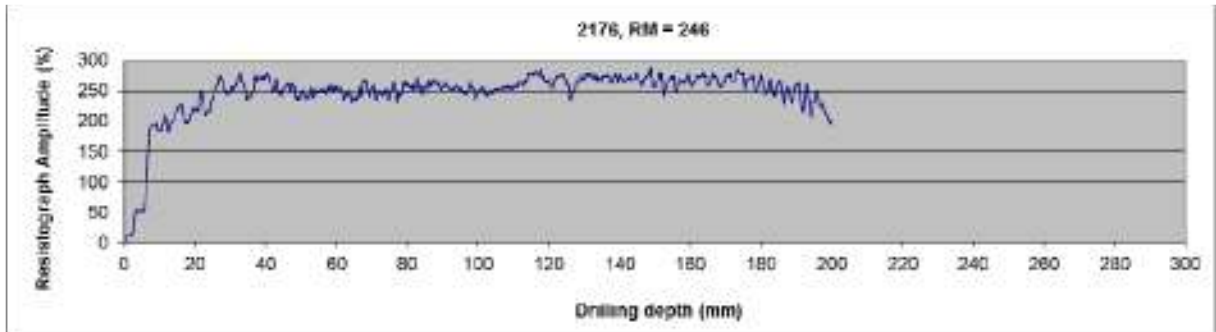
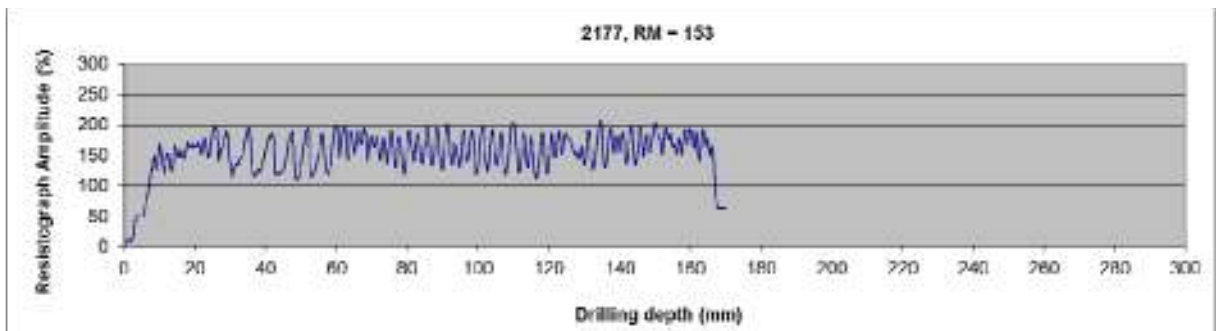
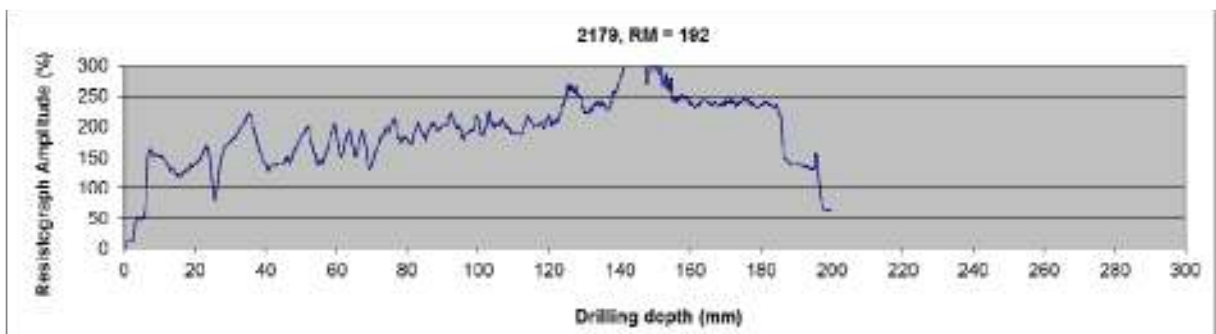
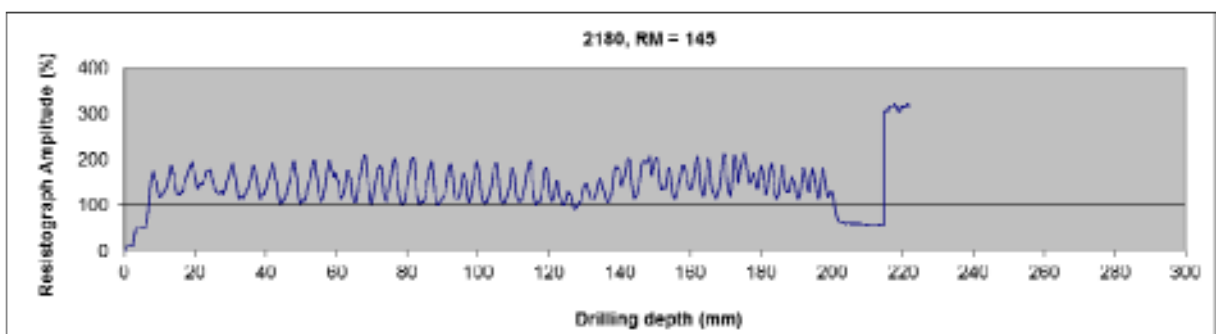
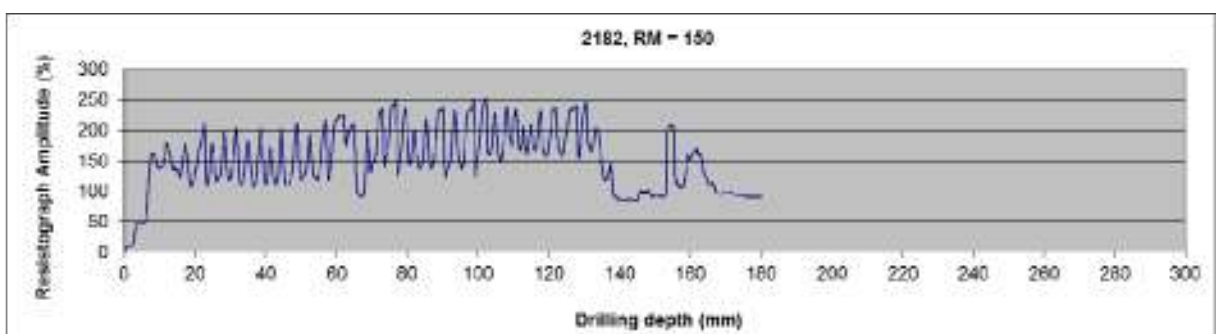
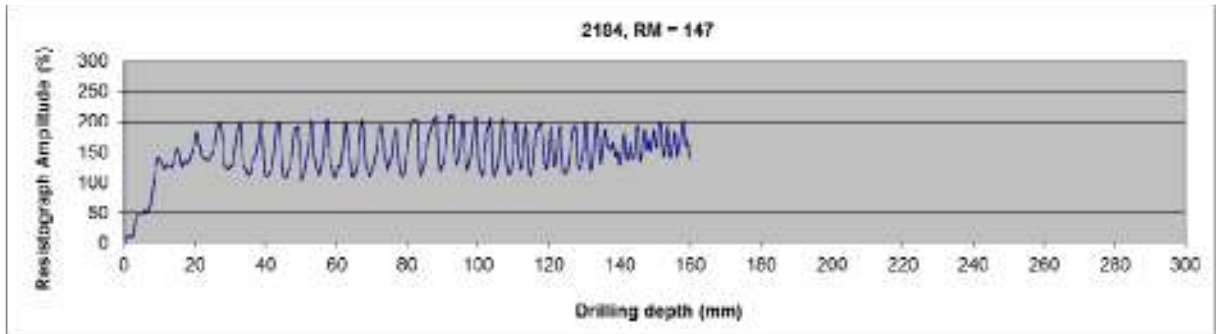
Západní část stodoly – západní stěna, severní zhlaví

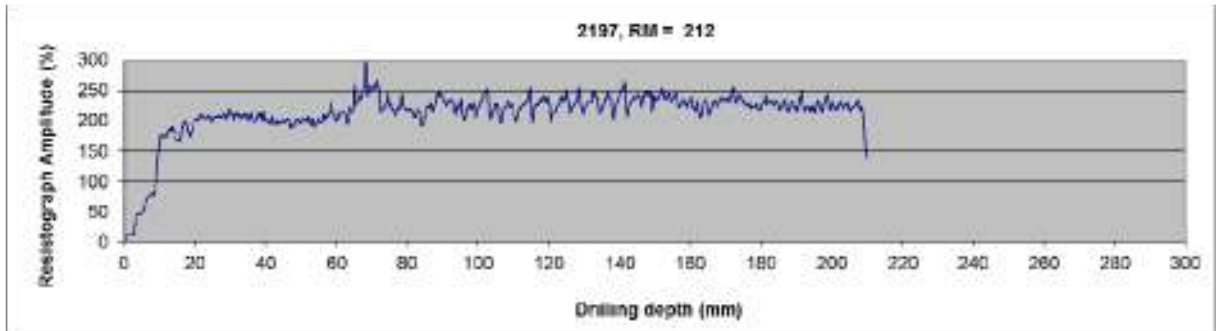
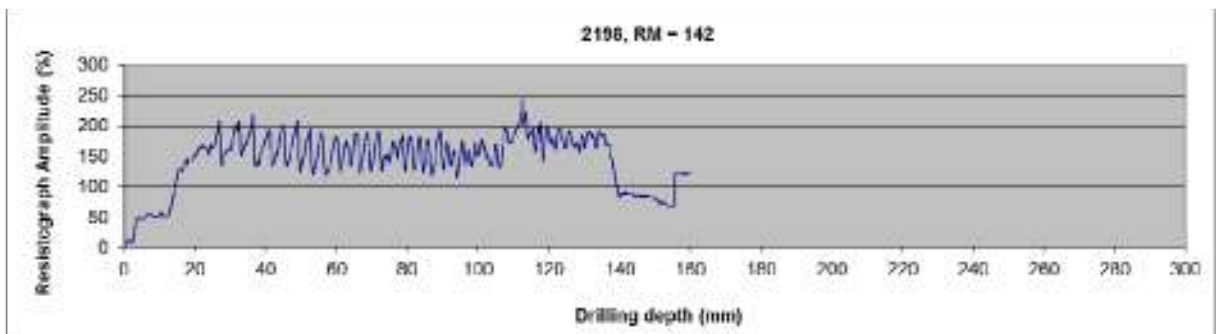
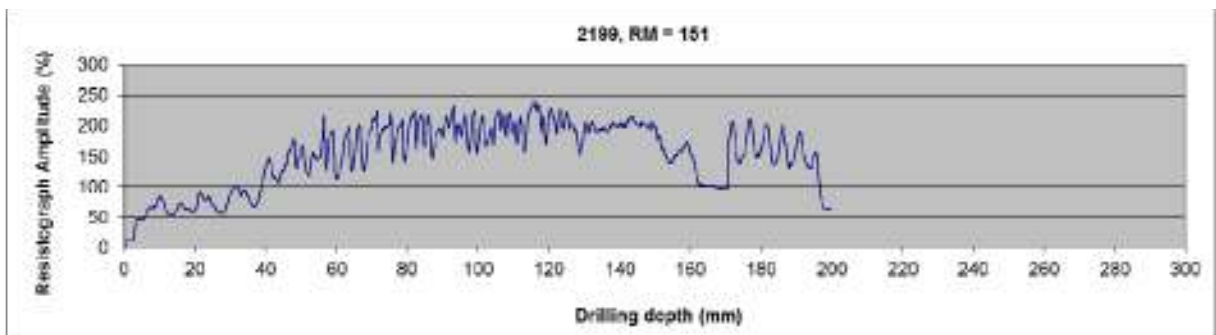
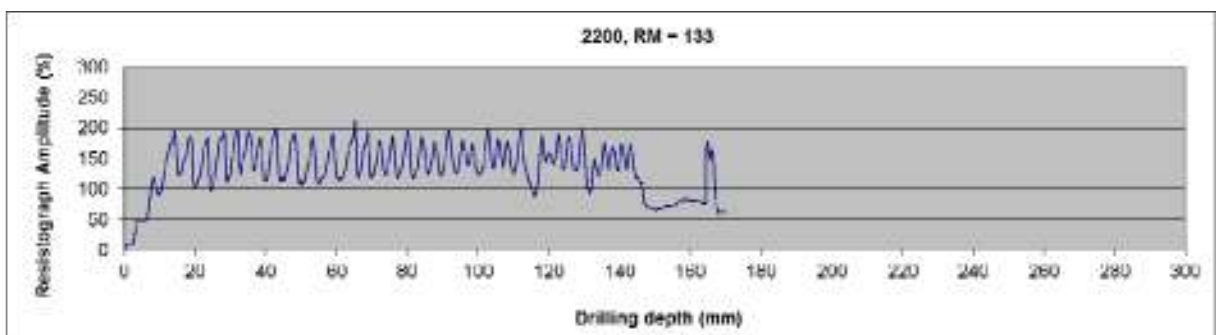
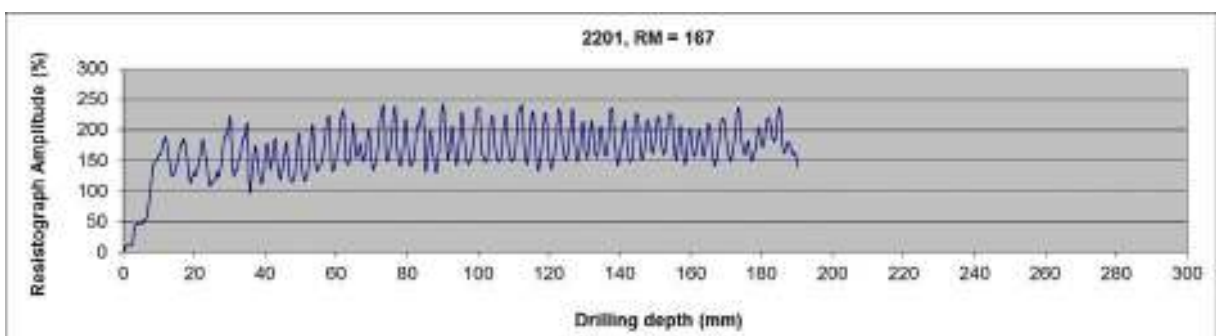
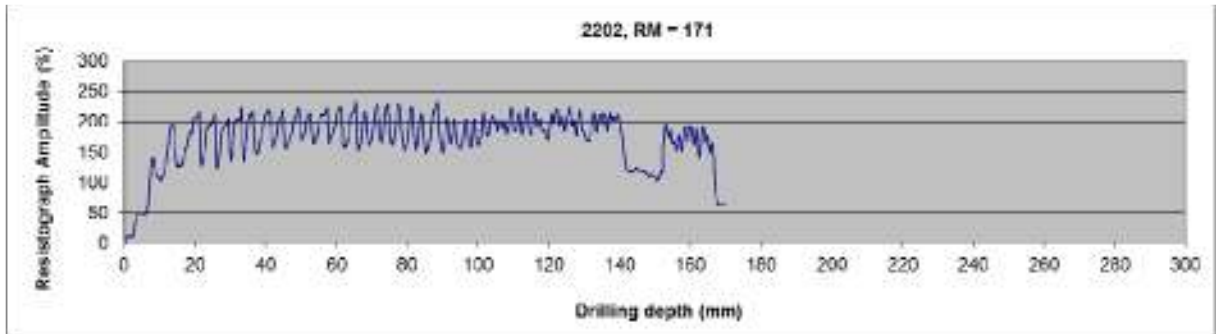
Západní část stodoly – severní stěna, západní zhlaví

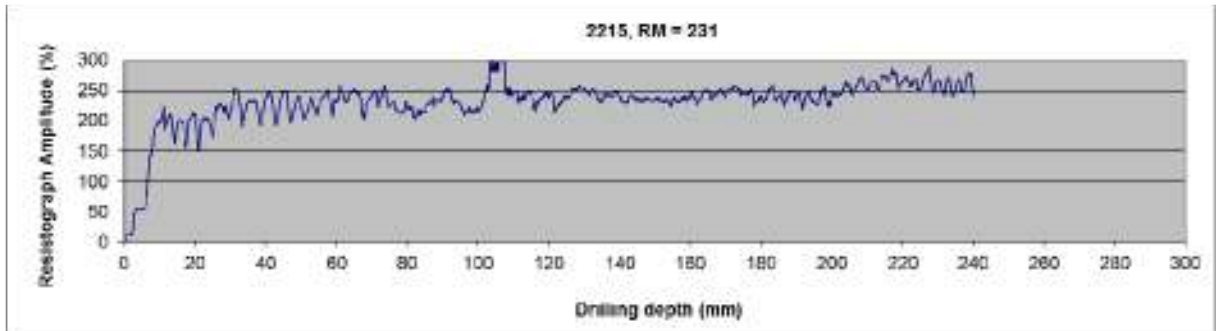
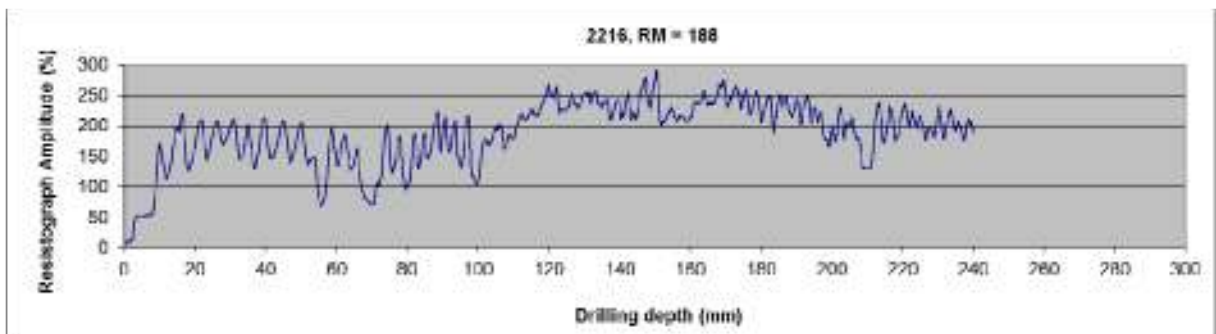
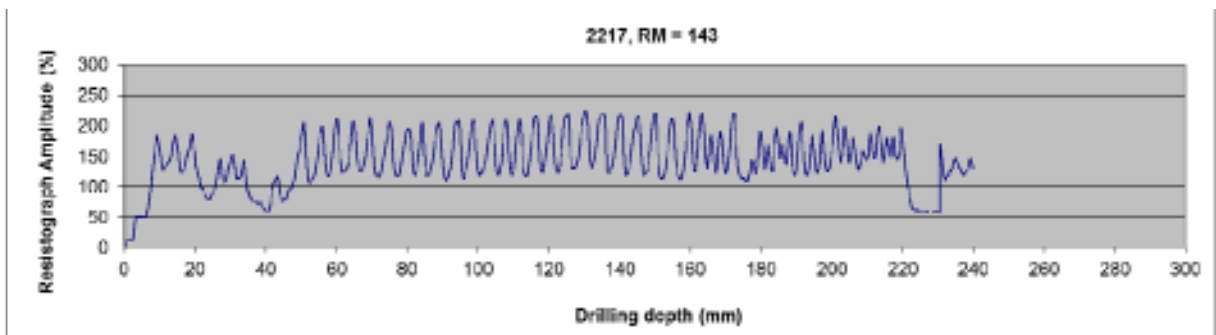
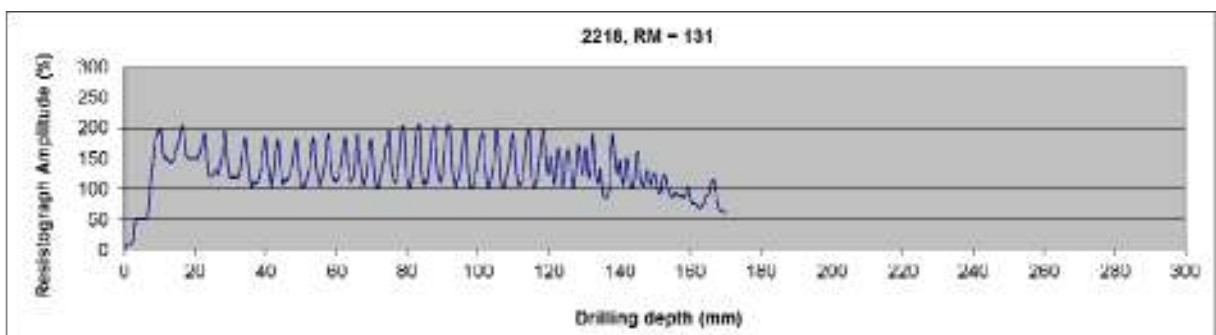
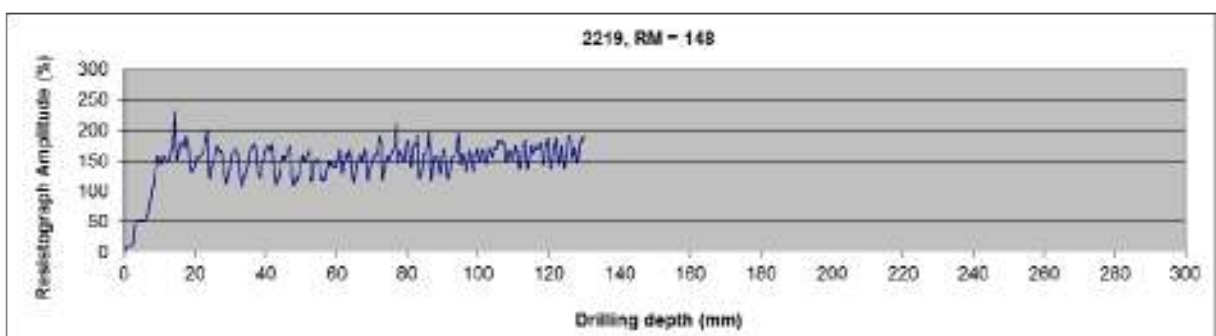
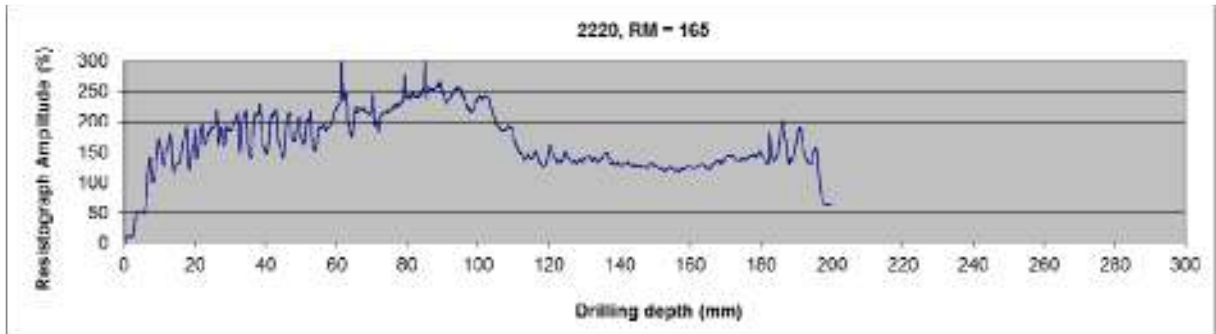
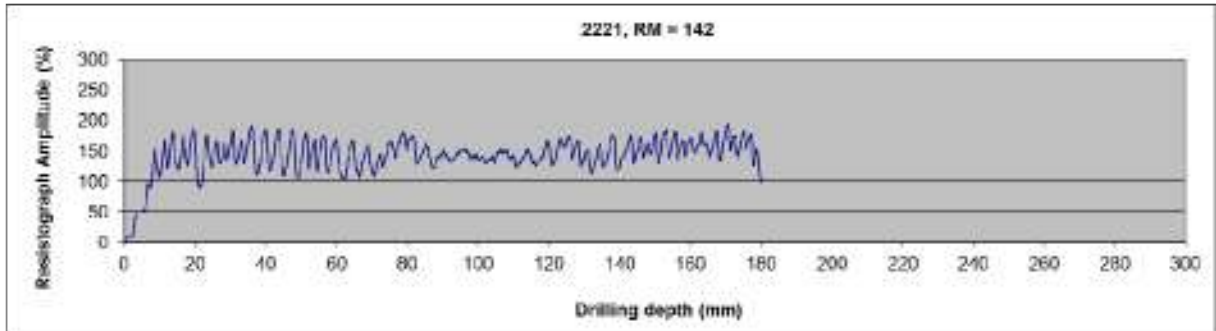
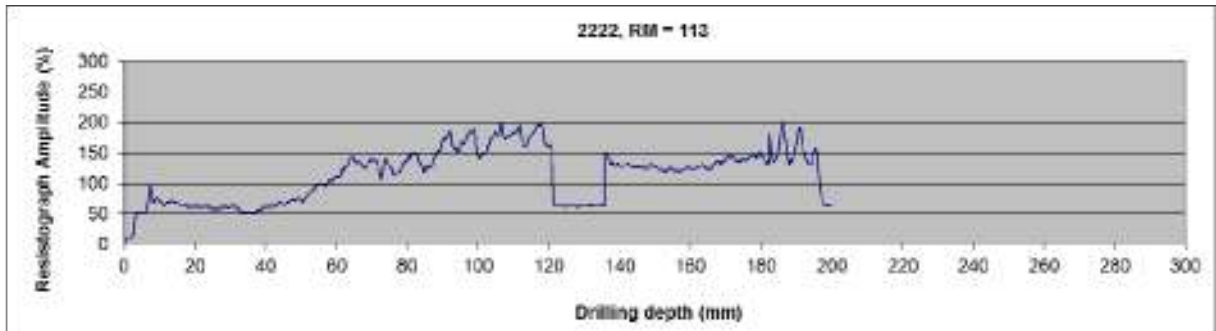
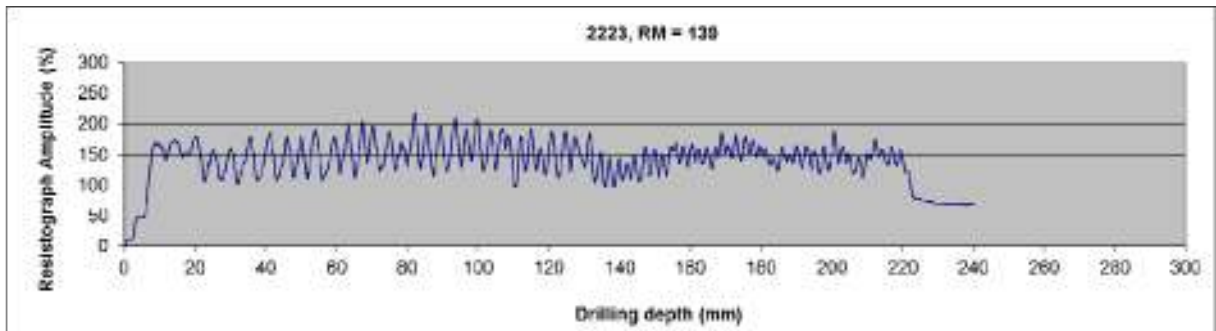
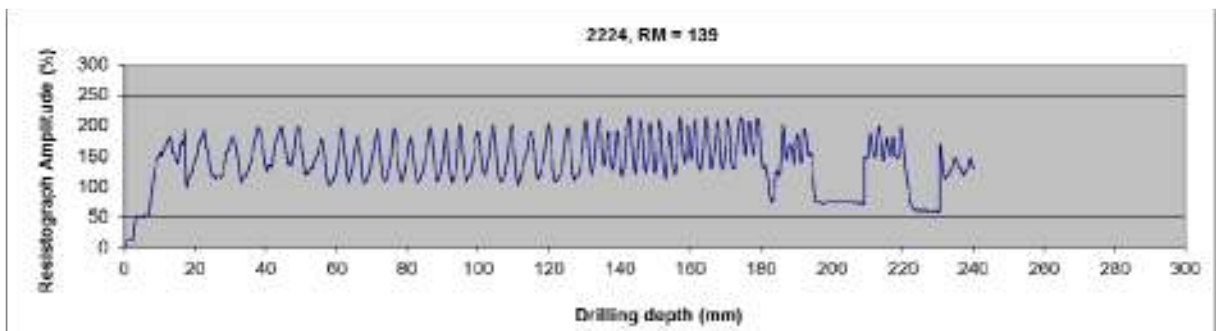
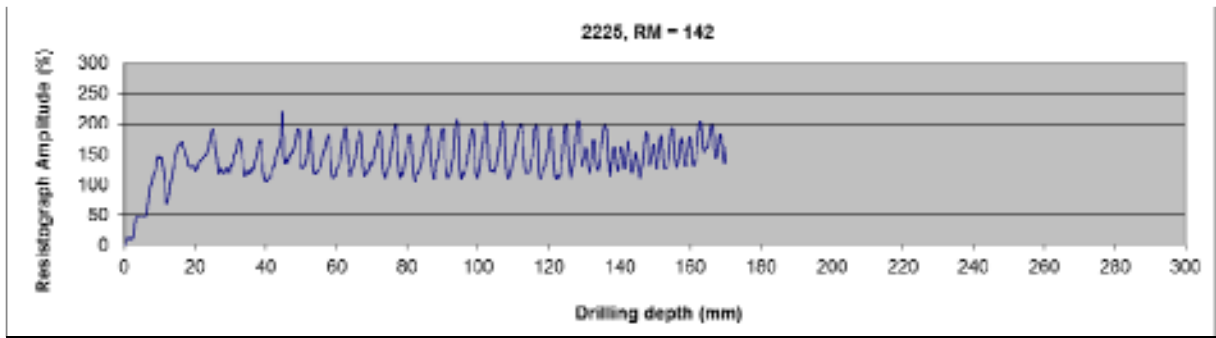
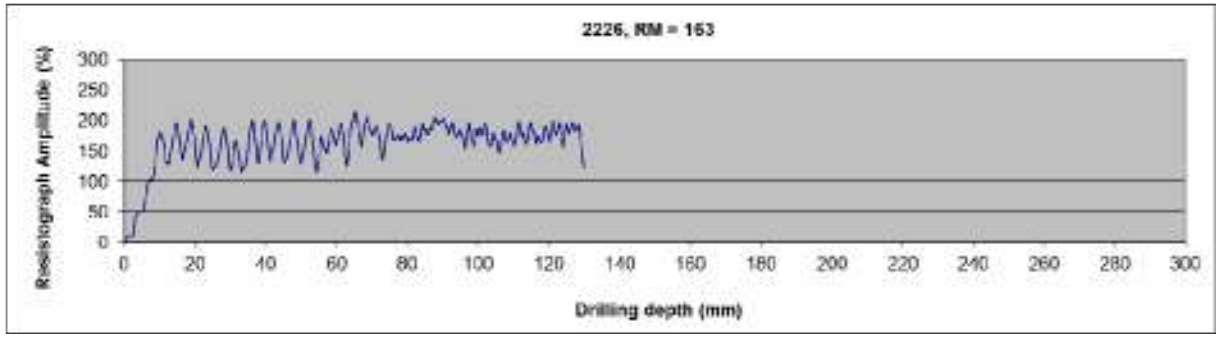
Určení prvků navržených ke konstrukční sanaci bylo provedeno na základě odporového mikrovrtání kolmo na podélnou osu trámů a to vždy v těsné blízkosti zhlaví roubených stěn. Grafické záznamy z jednotlivých míst měření jsou obsahem kap. 3.5. Na základě *RM* (odporová charakteristika) vypočítané z plochy pod křivkou a hloubky vrtání byly v kap. 3.2 sestaveny hodnotící tabulky pro jednotlivé prvky. Z výsledků je patrné, že dřevo západní části stodoly je celkově významněji poškozeno než dřevo východní části stodoly.
