Stavebně-technické hodnocení stavu dřeva, trasologická analýza a zaměření roubené stodoly ze Skaličky čp. 3

**Ing. Michal Kloiber, Ph.D., Petr Růžička, Jaroslav Buzek,
Ing. Jaroslav Hrivnák, Ph.D., Ing. Jiří Bláha, Ph.D.**

Objednavatel:
Valašské Muzeum v přírodě v Rožnově pod Radhoštěm
Palackého 147
756 61 Rožnov pod Radhoštěm

Telč
2016-17

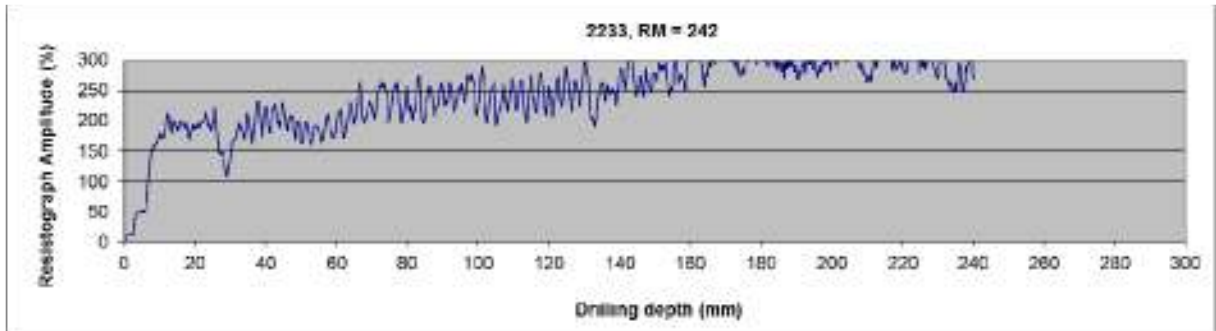
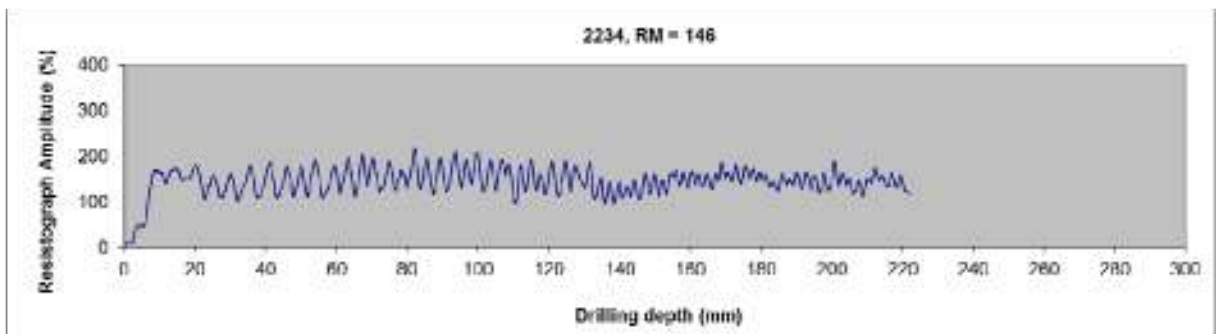
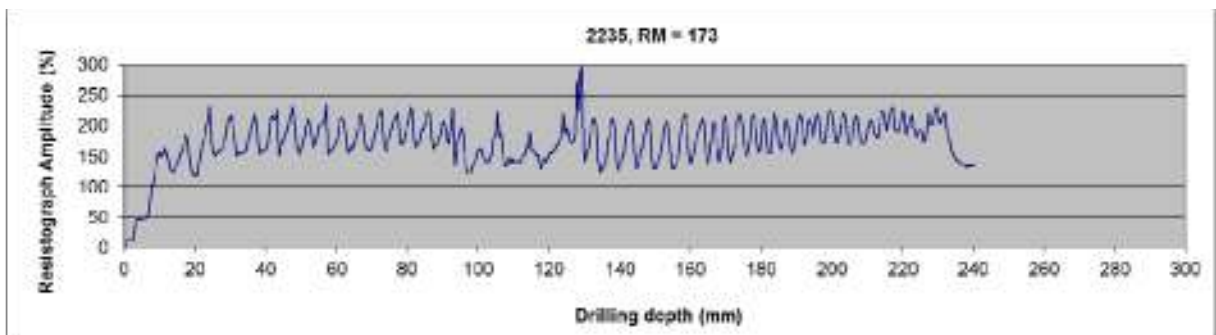
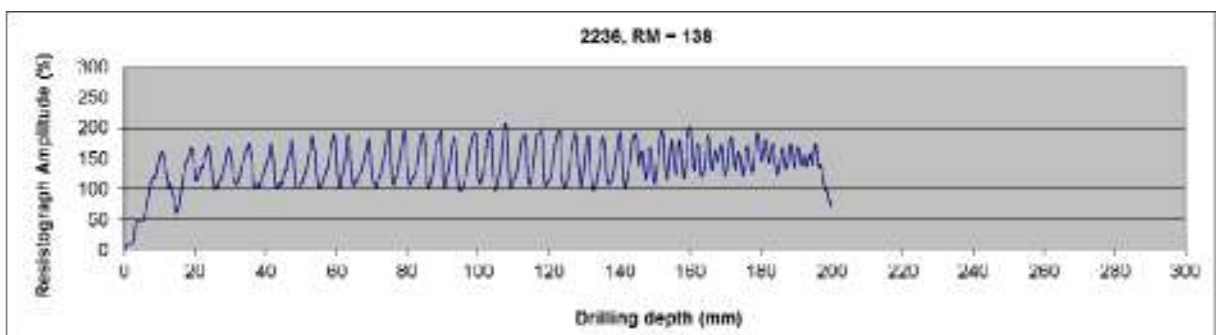
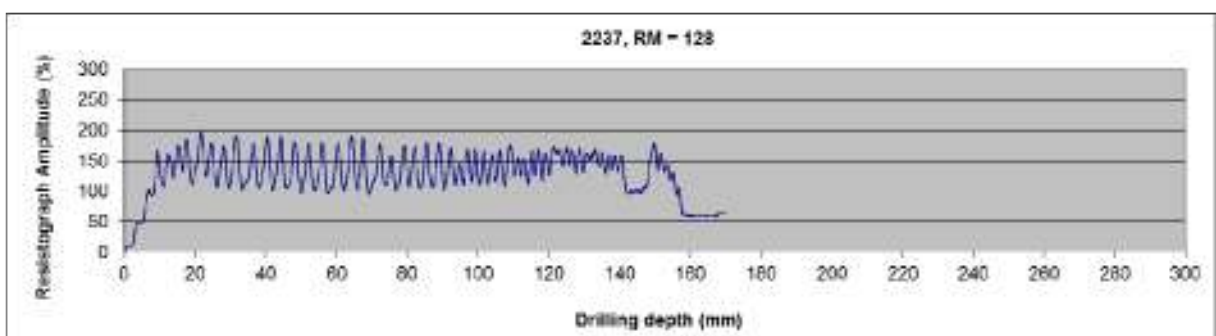
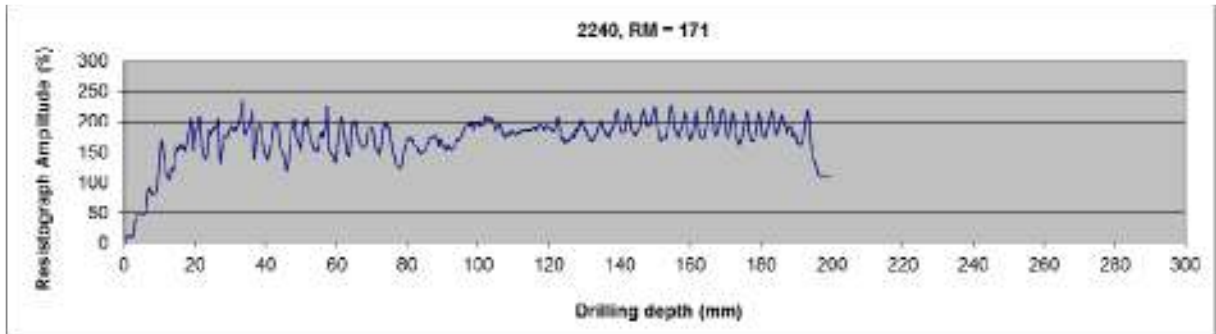
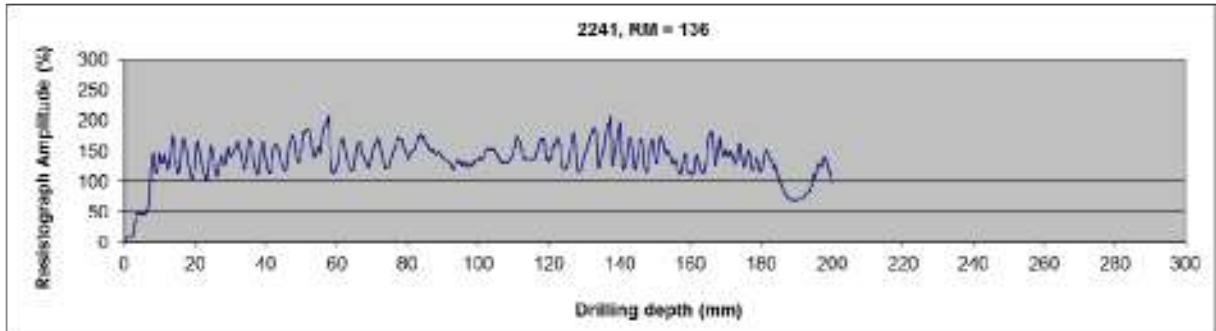
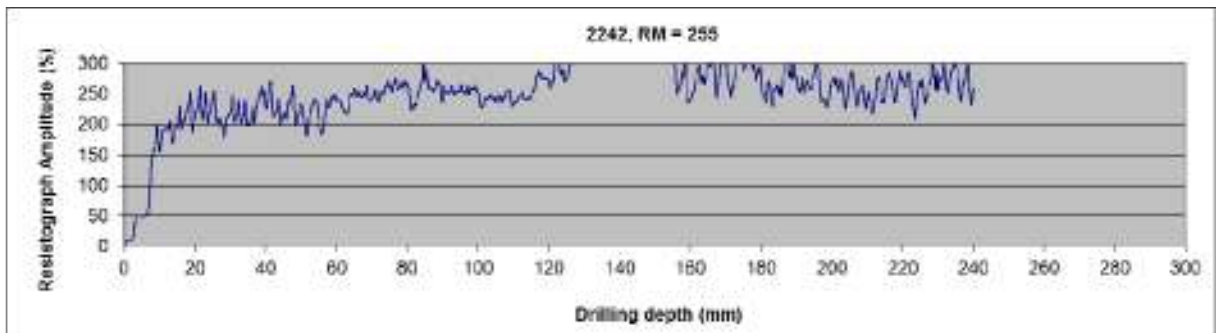
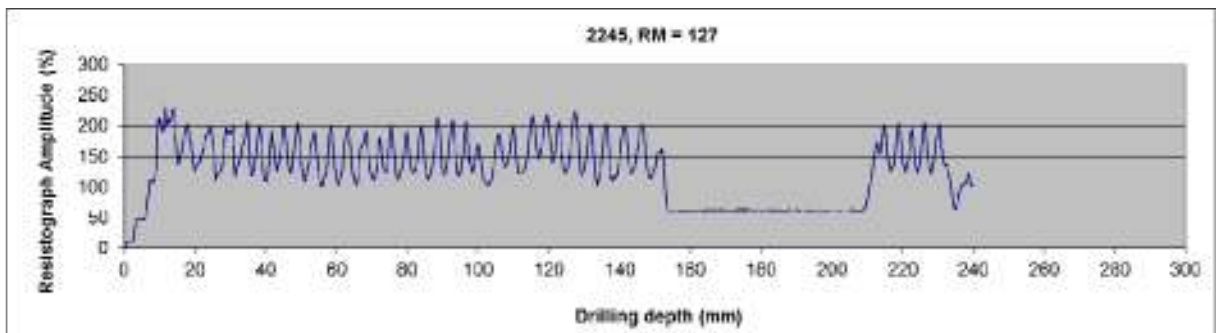
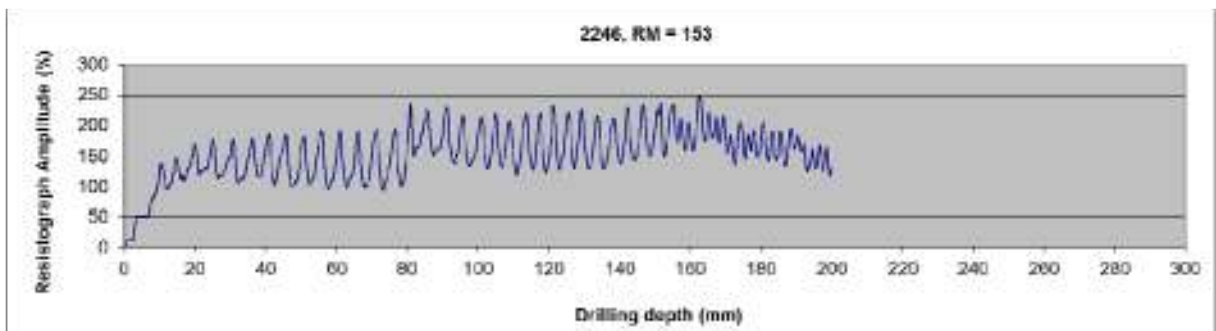
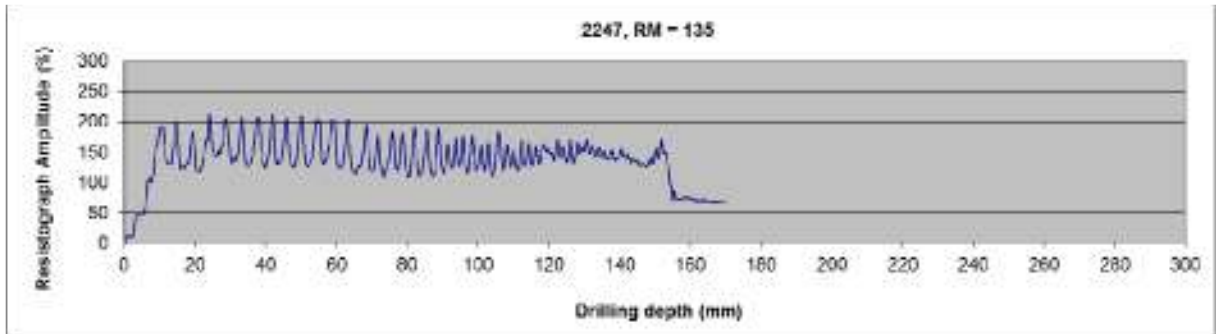
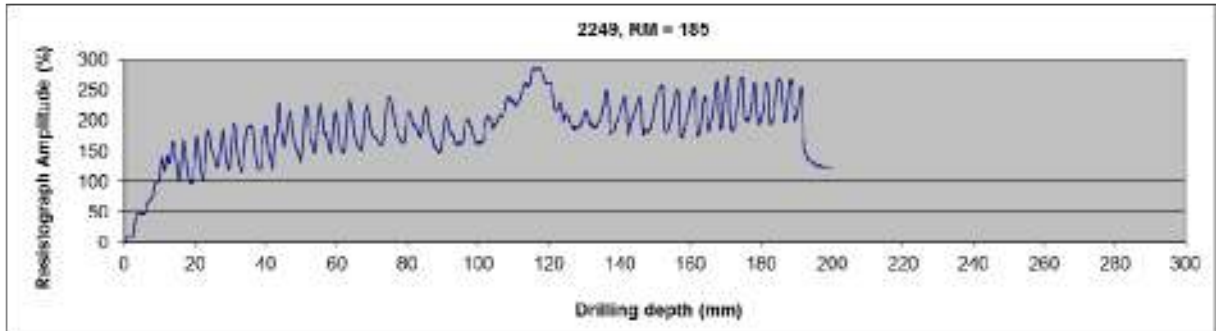
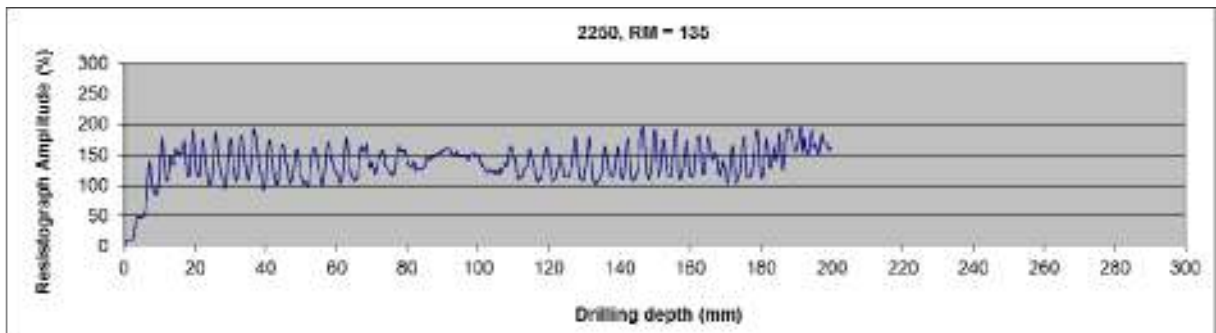
Západní část stodoly – severní stěna, východní zhlaví

Určení prvků navržených ke konstrukční sanaci bylo provedeno na základě odporového mikrovrtání kolmo na podélnou osu trámů a to vždy v těsné blízkosti zhlaví roubených stěn. Grafické záznamy z jednotlivých míst měření jsou obsahem kap. 3.5. Na základě *RM* (odporová charakteristika) vypočítané z plochy pod křivkou a hloubky vrtání byly v kap. 3.2 sestaveny hodnotící tabulky pro jednotlivé prvky. Z výsledků je patrné, že dřevo západní části stodoly je celkově významněji poškozeno než dřevo východní části stodoly.

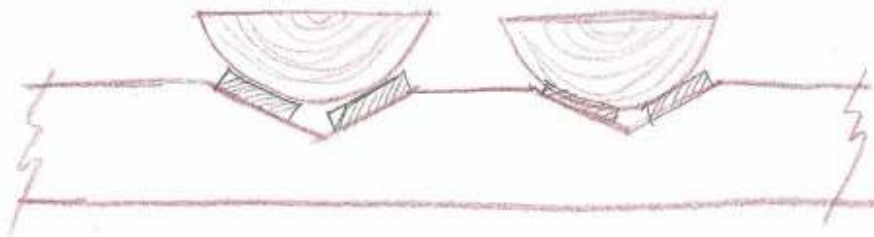
Obr. 4.7 Ukládání půlkulatých trámů roubených stěn na hranoly se zářezy

Při transportu a skladování doporučujeme půlkulaté trámy roubených stěn ukládat na hranoly se zářezy tak, aby půlkulatá strana byla uložena na podložce v zářezu (obr. 4.7). Všechny trámy je možné transportovat pouze v jedné vrstvě, aby nedošlo k omačkání prokladu na lícovou stranu roubených prvků. Ložná plocha přepravního prostředku musí být stejná jako délka nejdelšího prvku konstrukce stodoly.

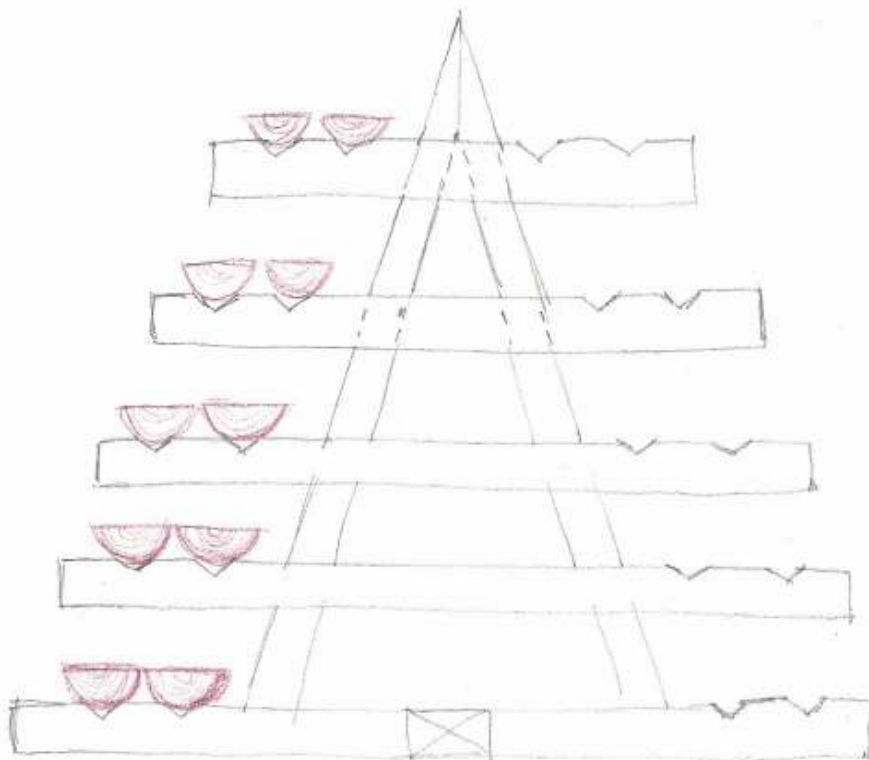
Obr. 4.8 Skladování půlkulatých trámů ve štelářích

Skladování doporučujeme v pro ten účel vyrobených štelářích s vysunutými krakorci (obr. 4.8). Vzdálenost mezi podporami by neměla přesáhnout 2 m. Při skladování je nutné, aby dřevo bylo svým co největším povrchem vystaveno proudícímu vzduchu (zajištění neustálého vysušování). Důležitou součástí skladovacích opatření by mělo být zajištění prohlídek ve vhodných časových intervalech. Ty by měly vést k včasnému zjištění a korekci případných problémů.
