Znalecký posudek komína 42-2015 Obytné stavení z Nového Hrozenkova č. 10

**ve věci funkčnosti komína, kamen a sporáku na pevná paliva v objektu
Valašského muzea v přírodě v Rožnově pod Radhoštěm,
„stavení z Nového Hrozenkova č. 10“**

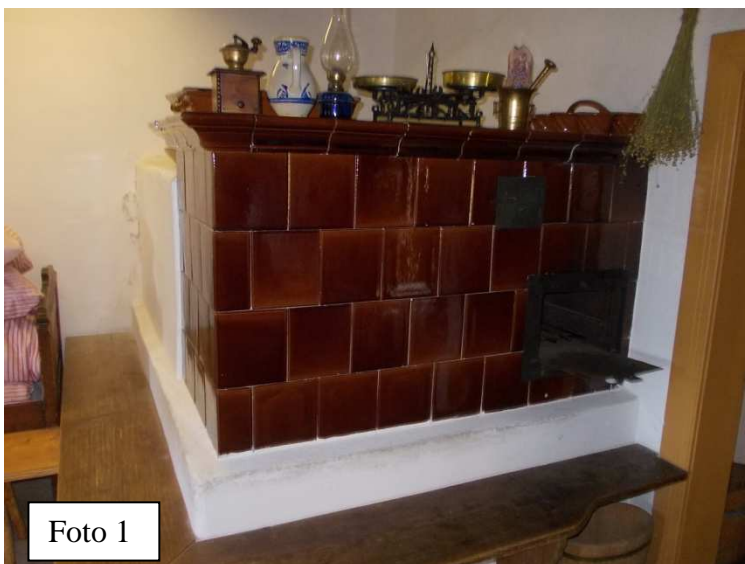
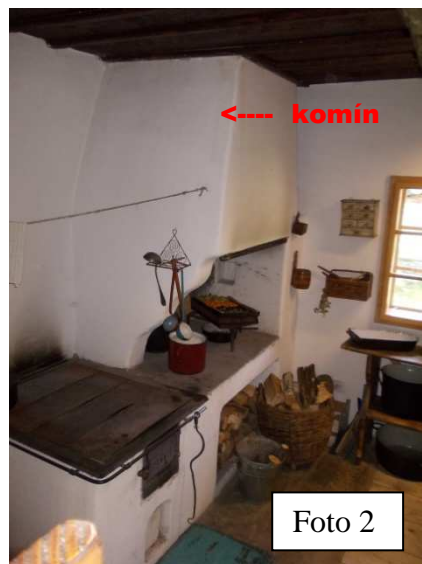
2.2 Původní stav obytné části domu, jeho vnitřní uspořádání, je patrné z doložené fotodokumentace (foto1-část z jizby) – (foto 2-část z kuchyně). Je patrné zejména uspořádání jednotlivých částí topidla.

Z přední strany topidla je patrný vstupní otvor pro pečení s převisem horní římsy uspořádané do tvaru otevřeného krbu. Konstrukce římsy je podezděná ze dvou stran, které zároveň částečně drží přední část komínového tělesa.

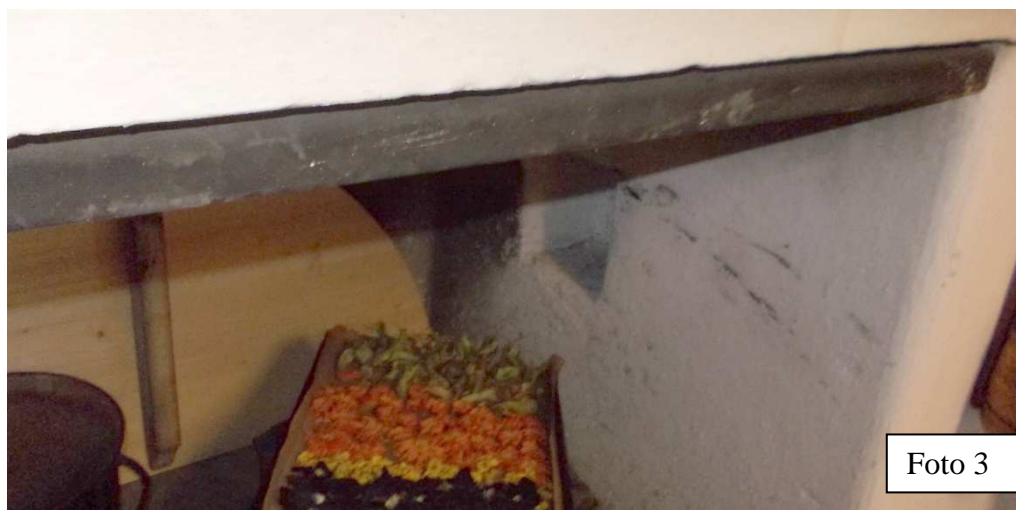
- 2.3** Komínové těleso je založeno částečně nad přední hranou pekářské pece a částečně je podepřeno boční podezdívkou, která následně drží i kouřovou římsu nad prostorem před pecí. Toto založení komína lze dnes považovat ve smyslu ČSN 73 4201 za svislý kouřovod s funkcí komína. Vybírací otvor průduchu je proveden z čelní strany základu komínového tělesa nad pecí, směrem do místnosti. Tento vybírací otvor bylo možno po částečném pootevření používat i jako vstup kouře do komína při provozu jak pekářské pece, případně použití otevřeného ohně pro přípravu pokrmu pod kouřovou římsou.
- 2.4** Současný stav komínového tělesa je zachován v původním provedení. V části před pekářskou pecí byl vstupní otvor pro vymetání a redukci komínového tahu překryt nehořlavou deskou, v historicky původním provedení lze předpokládat, že to byla kamenná deska. Nasvědčuje tomu i výška drážky (foto 3).

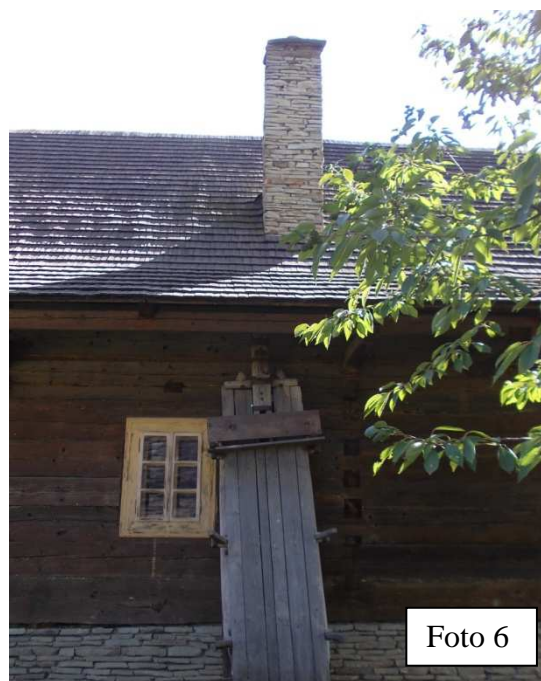
2.7 Komínové těleso jednovrstvé konstrukce je vedeno nad šikmou střechou cca 1m (foto 5 a 6). V době zpracování dokumentace znaleckého posudku je doporučováno respektovat požadavek ČSN 73 4201 (dříve ČSN 73 4205 apod.) a venkovní část komínového tělesa prodloužit na požadovaných 0,65m nad hřeben střechy.

S ohledem na původnost komínů nad střechou v době stavby objektu lze uvažovat o výši komína nad hřebenem střechy v rozsahu 0,4m do 0,85m. Celková délka účinné části komína je v současnosti cca 4,5m. Požadavek ČSN 73 4201 nejmenší účinné části není pro tento případ (svislý kouřovod s funkcí komína) definován. Dosažení výšky komína nad hřebenem střechy je otázka bezpečnosti jeho funkce a zamezení vnikání spalin do krytiny střešní konstrukce (nebezpečí zanesení jiskry).

- výšku komínové hlavy upravit dle současného požadavku vyhlášky 268/2009 Sb. a ČSN 7 4201 (viz odst. 2.7 – výběr z ČSN). V půdním prostoru upravit šindelové tašky nad komínem tak, aby bylo odkryto provázání krycího plechu s komínem a tašky nelícovaly na komínovém tělese.
- Před každou sezónou nechat prohlédnout komín i topeniště odbornou firmou, která provede i odborné vyčištění

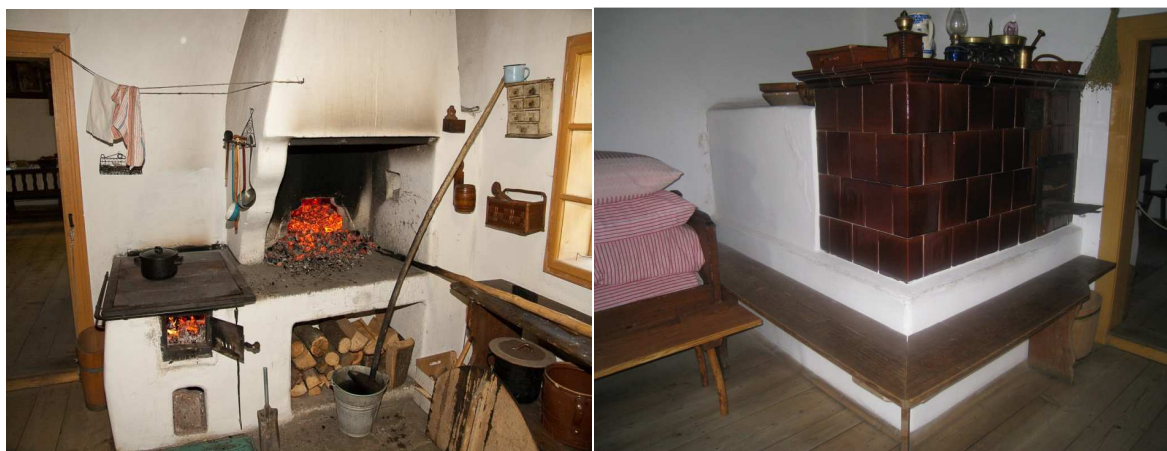
Druh individuálního topidla:

Popis individuálního topidla:

Chlebová pec se zděným komínem nad ohništěm v domě čp.10 z roku 1829 z lokality obce Nový Hrozenkov. Dům byl přenesen do Valašského muzea v přírodě Rožnov pod Radhoštěm.
