**MOŽNOSTI PREZENTACE A UDRŽITELNÉ PÉČE O PAMÁTKY LIDOVÉ ARCHITEKTURY**

**THE POSSIBILITIES OF PRESENTATION AND SUSTAINABLE CARE FOR VERNACULAR  
ARCHITECTURE MONUMENTS**

**Jiří Kmošek – Zuzana Křenková – Radek Bryol (eds.)**

2016

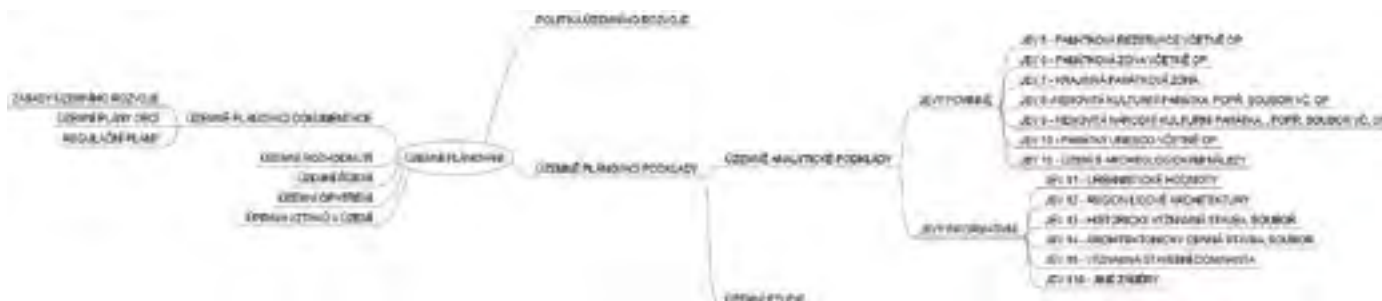
17. Zjednodušené grafické zobrazení vybraných jevů územně analytických podkladů, 2016, zpracoval M. Čerňanský. Simplified scheme of selected phenomena of territorially analytical materials. Vereinfachte grafische Darstellung ausgewählter Erscheinungen von gebietsanalytischen Unterlagen.

poskytují řadu důležitých informací příslušného oboru a veřejného zájmu ochrany přírodních, civilizačních a kulturních hodnot. Mezi tyto náleží urbanistické hodnoty a regiony lidové architektury plošného rozsahu (jev 11 a 12), stejně jako jednotlivé historicky významné stavby, architektonicky cenné stavby nebo významné stavební dominanty (jev 13 až 15), případě též jiné veřejné záměry (jev 118) v řešeném území.

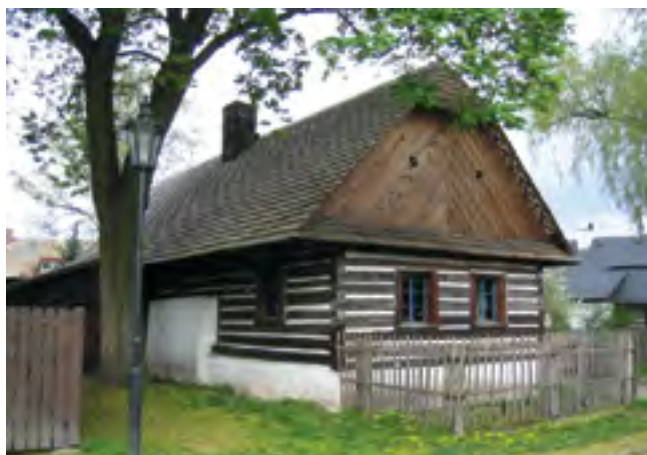
**1. Betlém čp. 159. Ukázka typické zástavby v rezervaci lidové architektury Betlém v Hlinsku. Dům z roku 1765 po obnově. Kulturní památka od roku 1990. Foto J. Švec, 2010. Betlém No. 159.** Example of a typical building in the vernacular architecture reservation Betlém in Hlinsko. A house from 1765 after repair. A cultural monument since 1990. Betlém Hs.-Nr. 159, Beispiel der typischen Bebauung im Denkmalreservat ländlicher Architektur Betlém in der Stadt Hlinsko, Kulturdenkmal seit 1990.

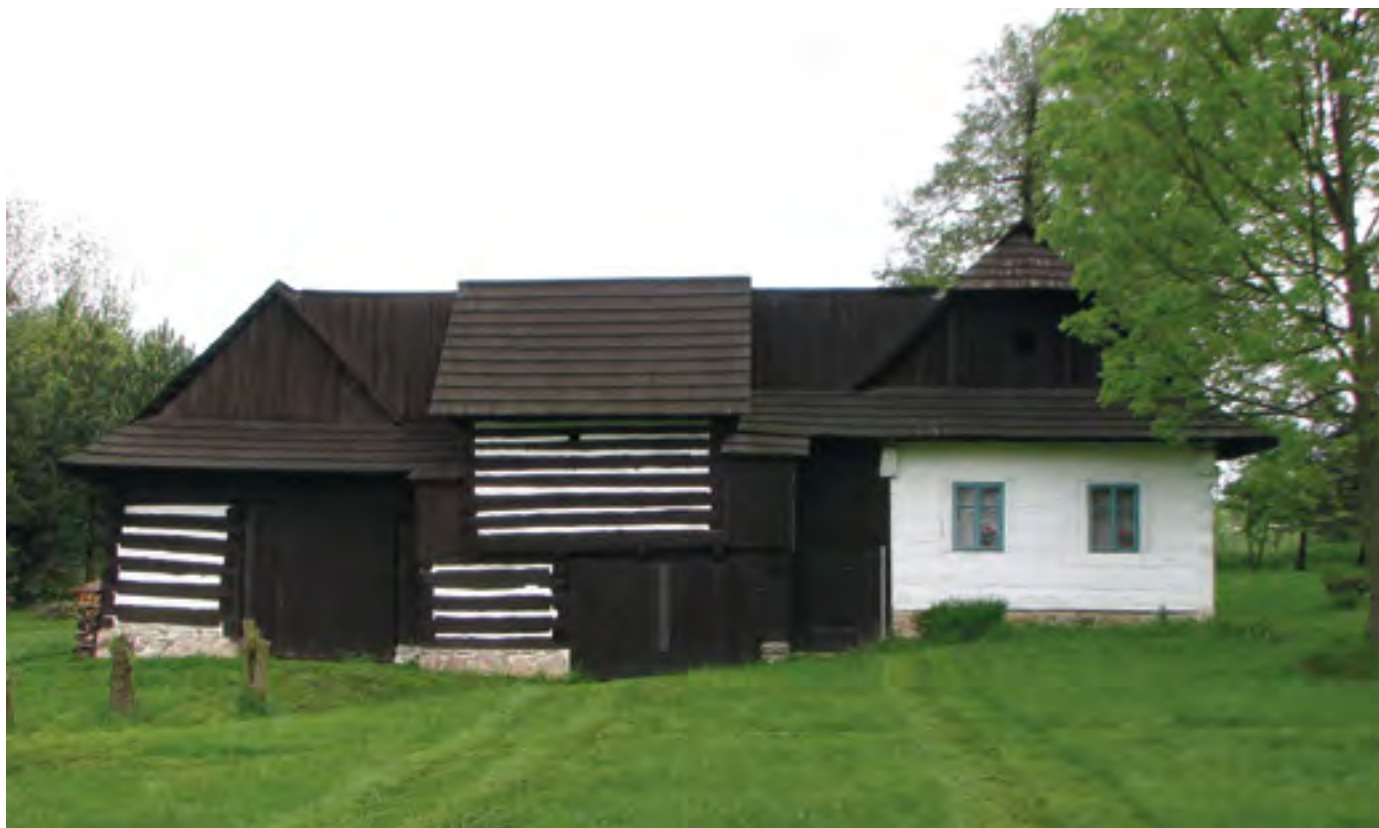
2. Borová čp. 195. Menší uzavřená čtyřboká usadlost z první poloviny 19. století typická pro Českomoravskou vrchovinu v okolí města Poličky. Kulturní památka od roku 1963. Foto J. Švec, 2014. Borová No. 195. Smaller enclosed four-sided farmstead from the first half of the 19th century typical of the Bohemian-Moravian Highlands near the town of Polička. A cultural monument since 1963. Borová Hs.-Nr. 195, kleiner Vierkanthof aus der ersten Hälfte des 19. Jahrhunderts, typisch für die Region der Böhmischo-mährischen Höhe im Umkreis der Stadt Polička, Kulturdenkmal seit 1963.

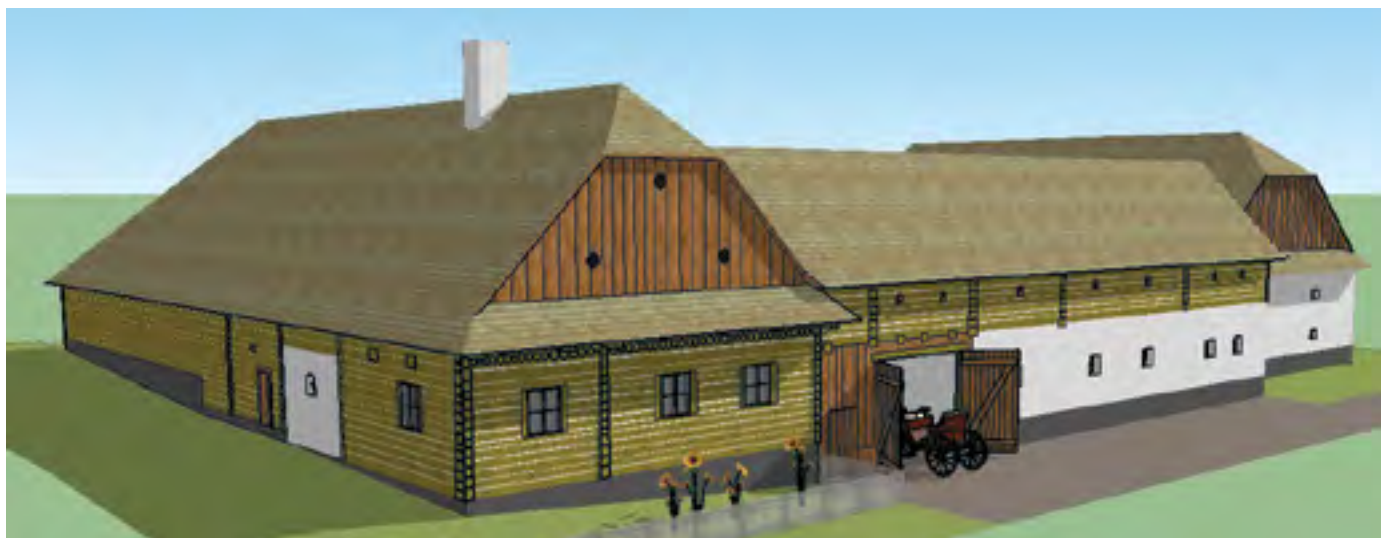
22. Koclířov čp. 50, model původního stavu k roku 1945, vypracoval J. Lenoch, 2010. Koclířov No. 50, model of the original state in 1945. Koclířov Hs.-Nr. 50, Modell des ursprünglichen Zustandes im Jahre 1945.

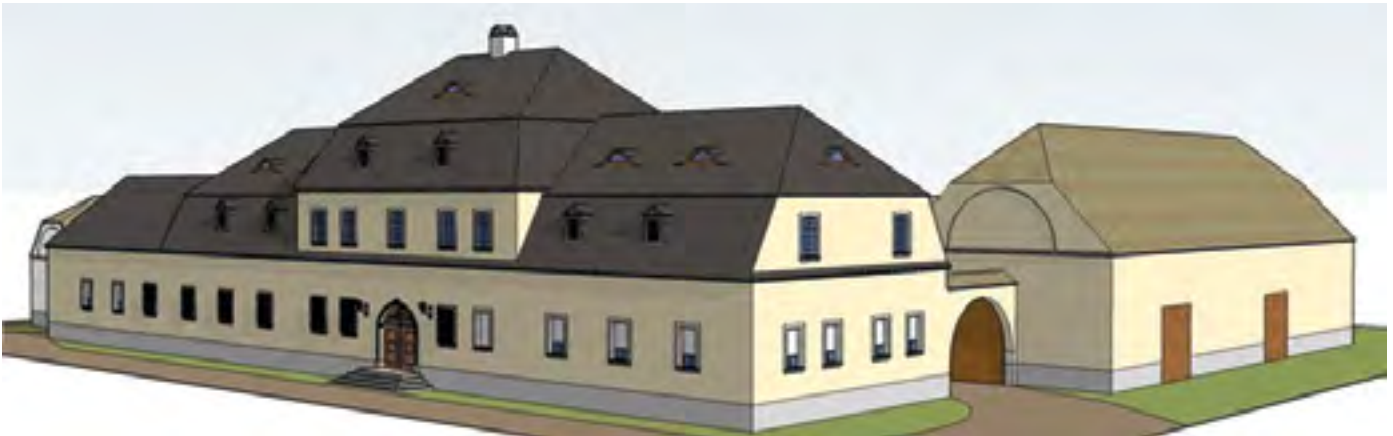
24. Rychta v Koclířově, model původního stavu k roku 1945, vypracoval J. Lenočh, 2010. Reeve's office in Koclířov, model of the original state in 1945. Vogtei in Koclířov, Modell des ursprünglichen Zustandes im Jahre 1945.

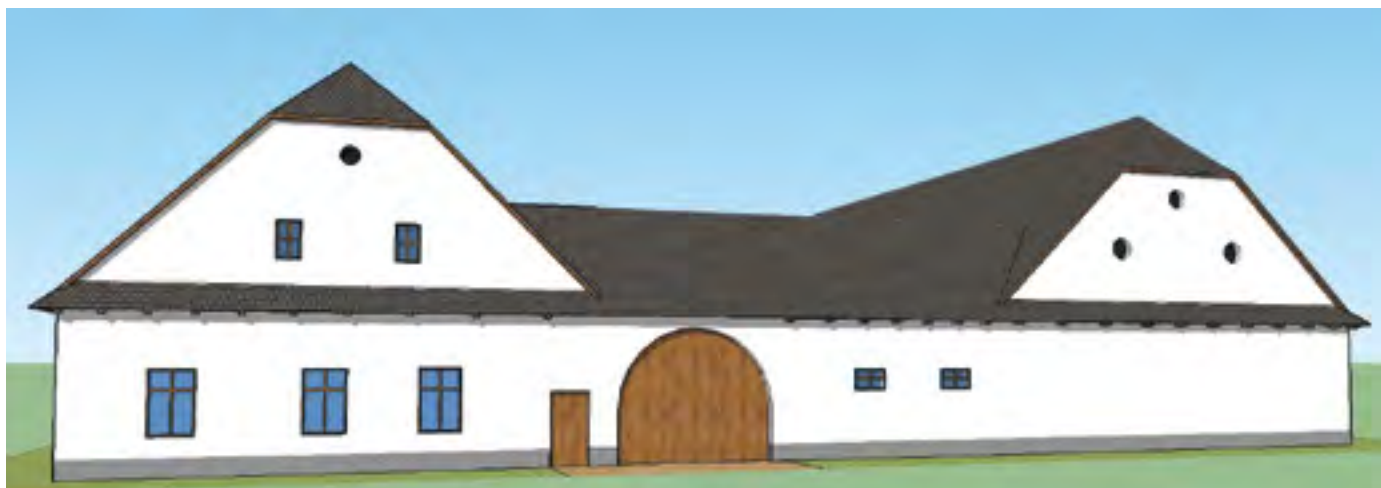
38. Koclířov čp. 113, model původního stavu k roku 1945, zbořen před rokem 1960, vypracoval J. Lenočh, 2010. Koclířov No. 113, model of the original state in 1945, demolished before 1960. Koclířov Hs.-Nr. 113, Modell des ursprünglichen Zustandes im Jahre 1945, niedergerissen vor 1960.

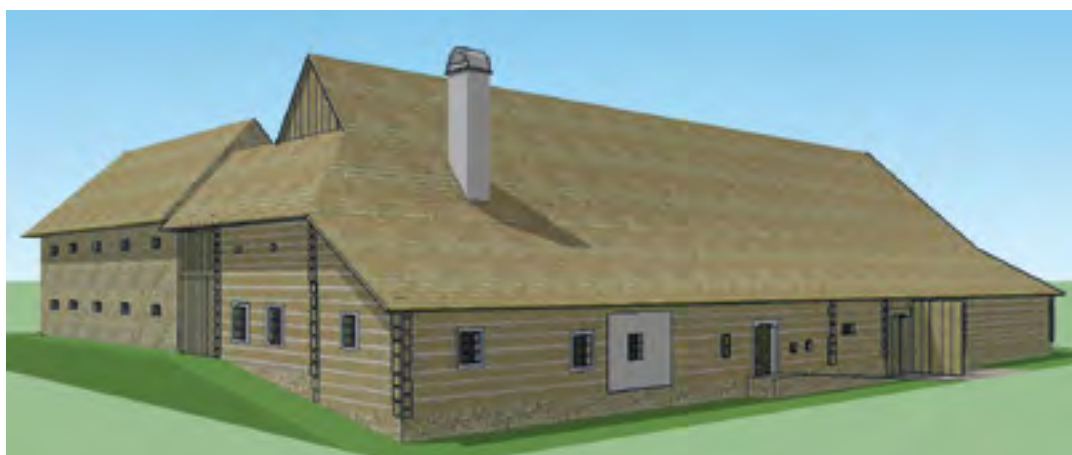
39. Koclířov čp. 155, model původního stavu k roku 1945, zbořen před rokem 1970, vypracoval J. Lenoch, 2010. Koclířov No. 155, model of the original state in 1945, demolished before 1970. Koclířov Hs.-Nr. 155, Modell des ursprünglichen Zustandes im Jahre 1945, niedergegrissen vor 1970.

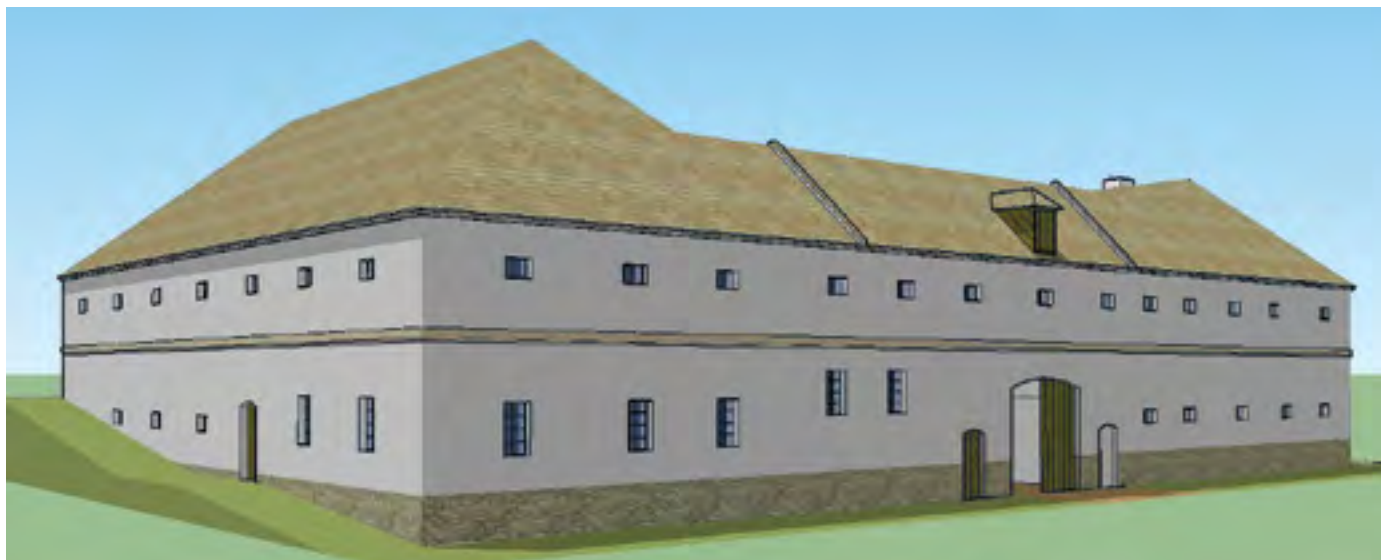
40. Koclířov čp. 158, model původního stavu k roku 1945, postupně chátral, přestavován po roce 2008, zbytek síně a světnice, vypracoval J. Lenoch, 2010. Koclířov No. 158, model of the original state in 1945, gradually dilapidated, rebuilt after 2008, remnants of the hall and of the sitting room. Koclířov Hs.-Nr. 158, Modell des ursprünglichen Zustandes im Jahre 1945, allmählich verfallen, umgebaut nach 2008, Reste des Flurs und der Stube.

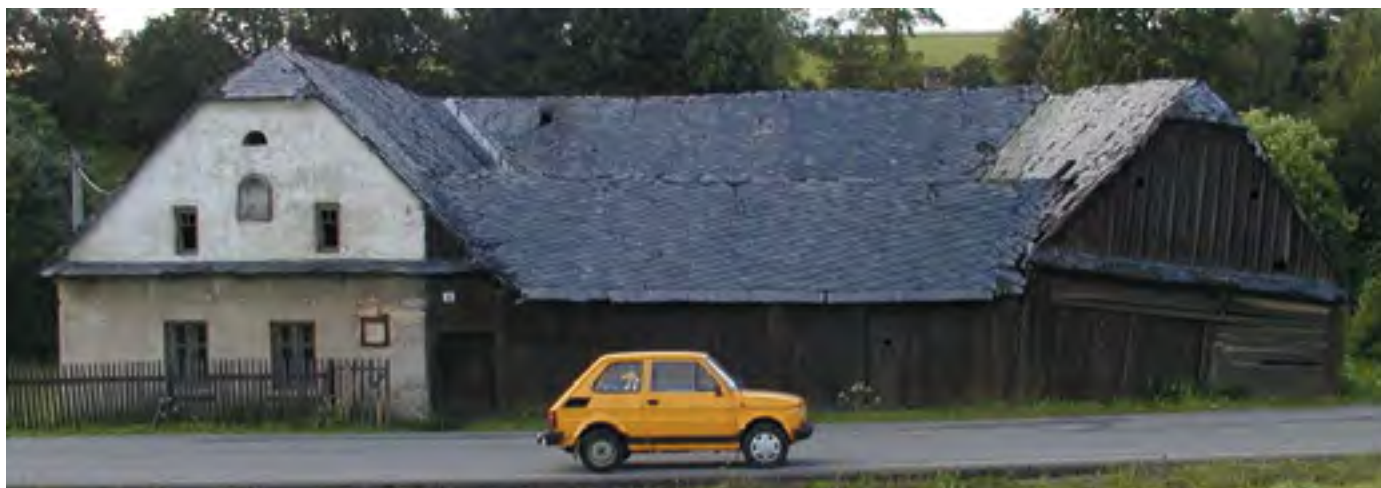
41. Koclířov 171, model původního stavu k roku 1945, zbořen před rokem 1970, vypracoval J. Lenoch, 2010. Koclířov No. 171, model of the original state in 1945, demolished before 1970. Koclířov 171, Modell des ursprünglichen Zustandes im Jahre 1945, niedergegrissen vor 1970.

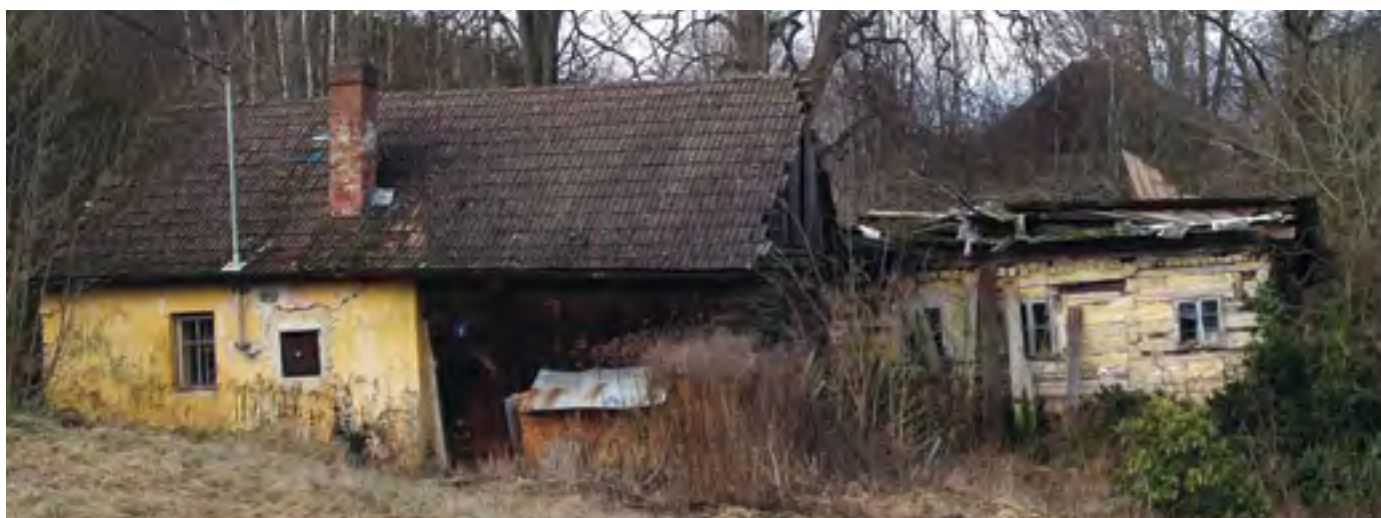
**43. Horákova Lhota čp. 1, po zřícení střechy v roce 2007 ponechána usedlost na pospas přírodě, foto J. Lenočh, 2006.** Horákova Lhota No. 1, after roof collapse in 2007, the farmstead was left exposed to the forces of nature. Horákova Lhota (Horaköhlütte) Hs.-Nr. 1, nach dem Einsturz des Daches im Jahre 2007 wurde der Bauernhof den Kräften der Natur überlassen.

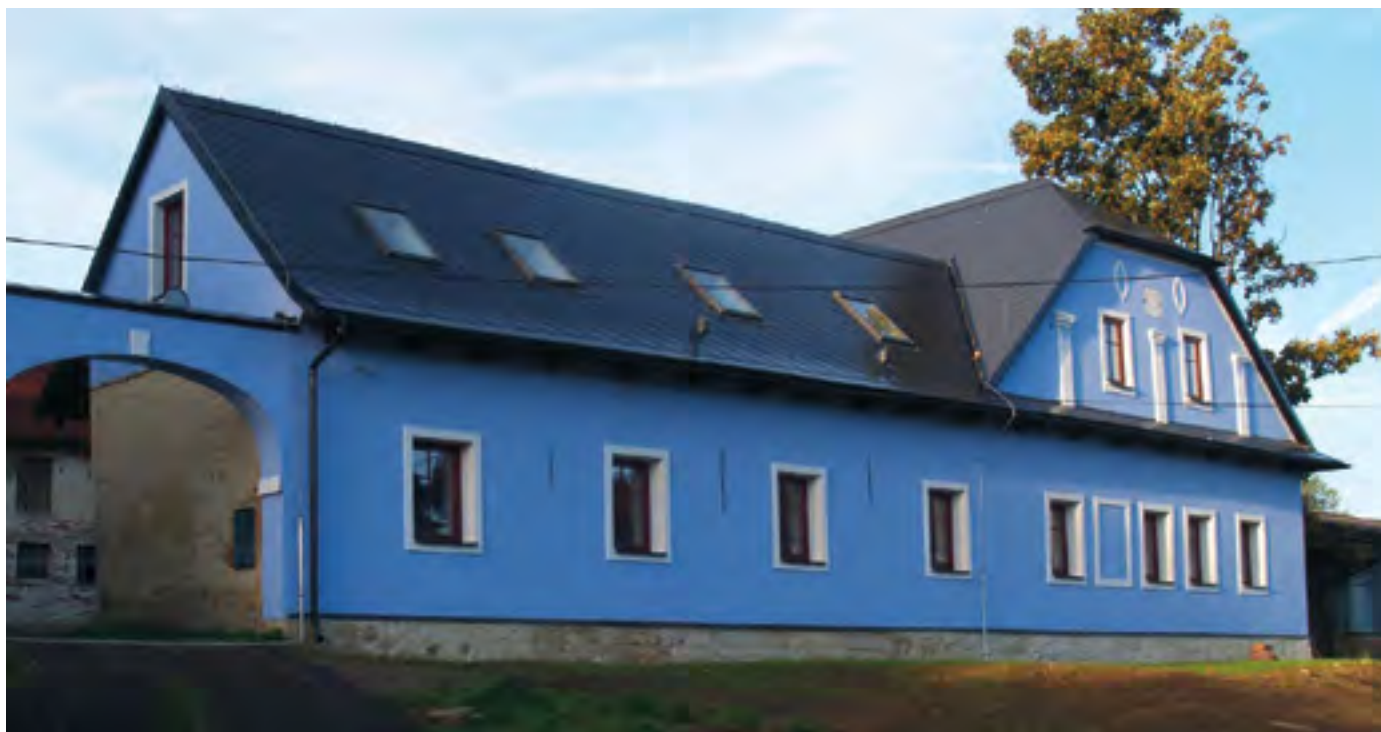
**50. Koclířov čp. 11 (243), hospodářské části přestavěny roku 2013 na 7 obecních bytů za využití původních architektonických detailů, autor a foto J. Lenočh, 2013.** Koclířov No. 11 (243), agricultural parts rebuilt into seven municipal flats in 2013 using original architectural details. Koclířov Hs.-Nr. 11 (243), Wirtschaftsteile umgebaut im Jahre 2013 in 7 Gemeindewohnungen unter Verwendung von ursprünglichen architektonischen Details.

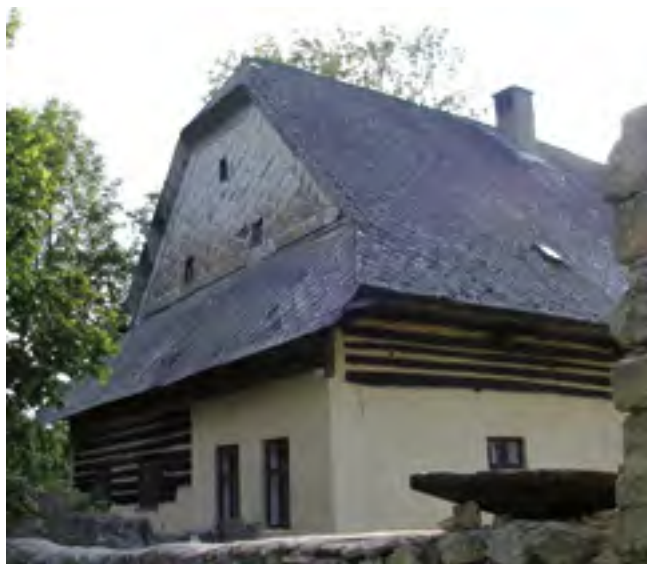
**52. Helvíkov čp. 1, usedlost po zbytečné přestavbě střechy v roce 2008, kterou byla zničena historická hodnota a malebnost budovy, foto J. Lenočh, 2012.** Helvíkov No. 1, farmstead after unnecessary reconstruction of the roof in 2008 that destroyed the historical value and scenic beauty of the building. Helvíkov Hs.-Nr. 1, Bauernhof nach einem unnötigen Umbau des Daches im Jahre 2008, wodurch der historische Wert und das malerische Aussehen, des Gebäudes vernichtet wurden.

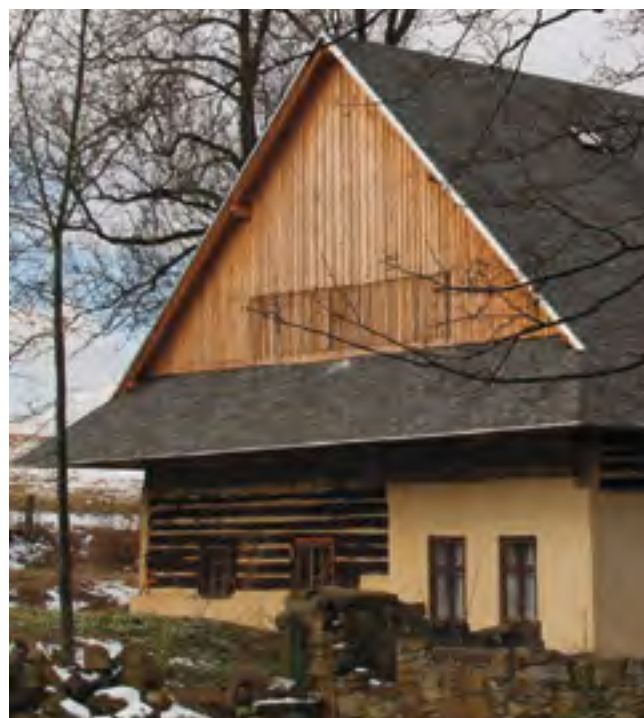
**51. Helvíkov čp. 1, částečně roubená archaická usedlost ve středu obce, foto J. Lenočh, 2012.** Helvíkov No. 1, partially timbered archaic farmstead in the centre of the municipality. Helvíkov (Klein Hermigsdorf) Hs.-Nr. 1, teilweise in Blockbauweise errichteter archaischer Bauernhof inmitten des Dorfes.

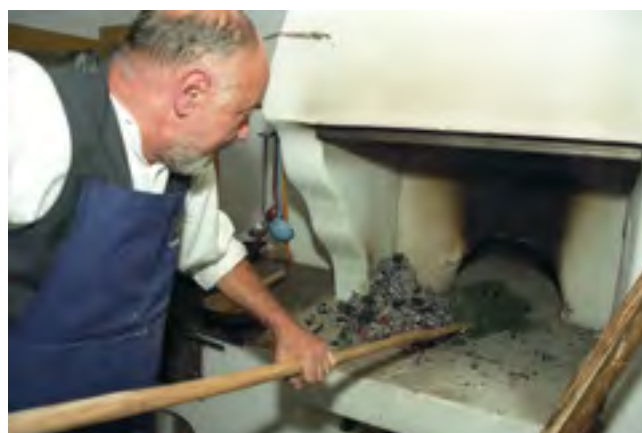
**8. Využití otopných zařízení a komínů při oživování objektů ve Valašském muzeu v přírodě s sebou nese bezpečnostní opatření i konstrukční kompromisy s původním stavem, 2000, foto M. Parma, Oddělení dokumentace VMP.** Use of the heating equipment and chimneys as a part of enlivening of the complexes in the Wallachian Open-Air Museum requires safety measures as well as construction compromises with the original state. Das Ausnutzen der Heizeinrichtungen und Schornsteine beim Beleben der Objekte im Walachischen Freilichtmuseum ist mit Sicherheitsmaßnahmen, sowie Kompromissen hinsichtlich des ursprünglichen Zustandes verbunden.

Besides a mere presence of people, the performance of a certain activity can also help portraying life in the past. While many activities can be performed without serious complications, heating using old types of fire chambers and chimneys, for example, does not comply with the present regulations. A similar problem is posed by the stabling of farming animals in the original buildings, which may moreover negatively affect the physical condition of the monument. Common maintenance such as replacement of roof shingles or landscaping falls is a routine affair, but even there it is necessary to keep the authenticity of the presented milieu, which requires some compromises. The physical condition of the buildings needs to be maintained not only using modern technologies but above all with a thorough knowledge of the original technologies, which can enrich the presentations for the visitors. In relation to the preservation and research of historical technologies, an open-air museum ought to function as a laboratory confronting theoretical knowledge with practical findings. An open-air museum needs not only a presentation background but also other facilities such as a kitchen, sanitary facilities, storerooms and depositories, which require modern equipment and certain compromises whether they are located in historical buildings or in new ones. Inspiration by the work of our ancestors and monitoring of events on the national or international level seems to be the most suitable approach to the presentation of building monuments in the Wallachian museum and in other institutions. This approach should be based on general interdisciplinary knowledge of various branches of technical and social sciences.

Anwesenheit von Personen auch, dass diese eine Tätigkeit ausüben. Man kann eine große Anzahl von Tätigkeiten ohne größere Komplikationen vorführen, aber das Heizen in alten Typen von Feuerstellen und Kaminen z. B. ist mit einem Verstoß gegen die gegenwärtigen Normen verbunden. Ein ähnliches Problem bringt auch die Unterbringung von Vieh im Stall des ursprünglichen Objekts, was außerdem negative Auswirkung auf den Bauzustand des Bauwerkes haben kann. Zu den Routinarbeiten gehören demgegenüber gewöhnliche Wartungsarbeiten, wie die Erneuerung der Schindeldächer oder Terrainarbeiten, aber auch die Ausführung von diesen Tätigkeiten fordert, dass die Authentizität des präsentierten Milieus beibehalten bleibt, was zu einigen Kompromisslösungen führt. Der physische Stand der Objekte ist eben nicht nur unter der Anwendung von modernen Technologien, sondern auch mit einer gründlichen Kenntnis der ursprünglichen Bautechniken zu pflegen, welche wiederum sehr interessant für die Besucher sein können. Das Freilichtmuseum sollte sich hinsichtlich Erhaltung und Erforschung von historischen Technologien wie ein Labor verhalten, wo das theoretische Wissen mit praktischen Erkenntnissen konfrontiert wird. Ein Freilichtmuseum bedarf neben den Expositionsräumlichkeiten auch verschiedener Zweckeinrichtungen wie Küche, Sanitärräume, Lager und Depositare, welche modern eingerichtet werden müssen, was nach bestimmten Kompromisslösungen verlangt, einerlei, ob sie sich in historischen Gebäuden oder in Neubauten befinden. Die Inspiration durch die Arbeit unserer Vorfahren und die Verfolgung von historischen Ereignissen auf nationaler oder internationaler Ebene erwiesen sich im Walachischen Freilichtmuseum als geeignete Zugänge bei der Präsentation von Bauwerken, was auch in anderen Institutionen zur Geltung gebracht werden kann. Diese Zugänge sollten durch einen Überblick im interdisziplinären Rahmen verschiedener technischer und humanwissenschaftlicher Fächer ergänzt werden.

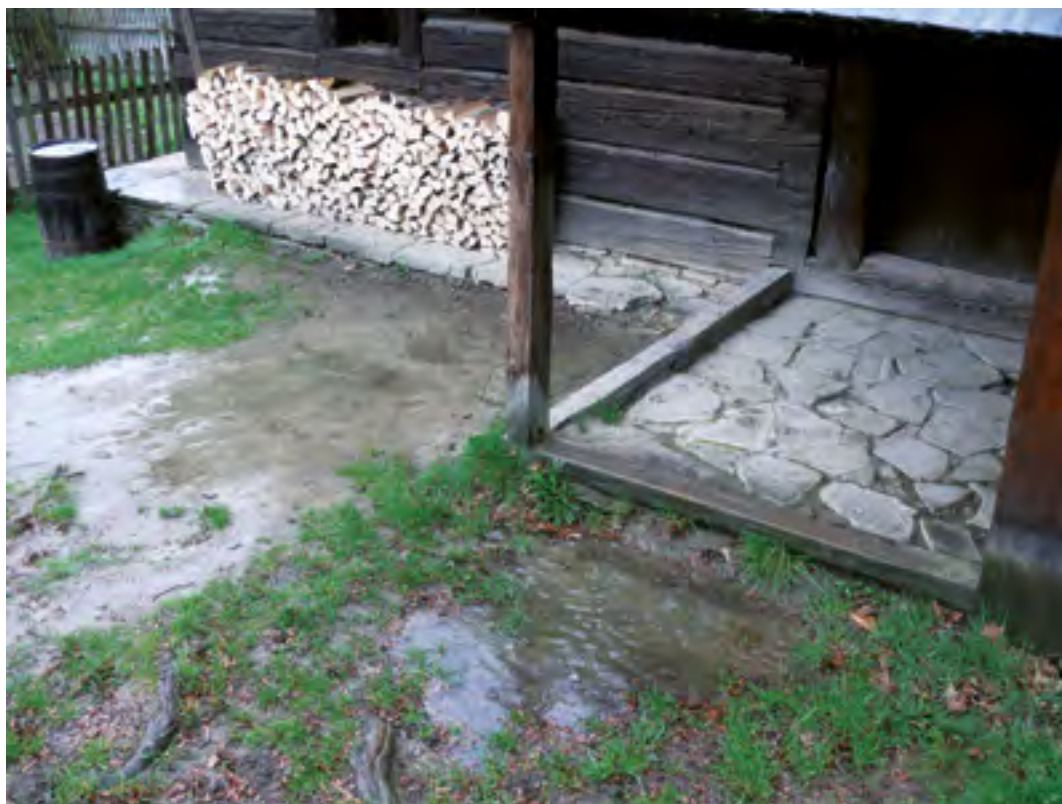
**9. Základní ochranou stavebních památek by měla být vhodná úprava terénu zamezující přístupu vlhkosti, 2015, foto R. Bryol, Oddělení dokumentace VMP.** The basic protection of monuments should have the form of appropriate landscaping in order to prevent moistening. Zu den grundlegenden Schutzmaßnahmen der Bauwerke sollte die passende Aufbereitung des Geländes gehören, wodurch das Übergreifen von Feuchtigkeit auf die Objekte vermieden wird.

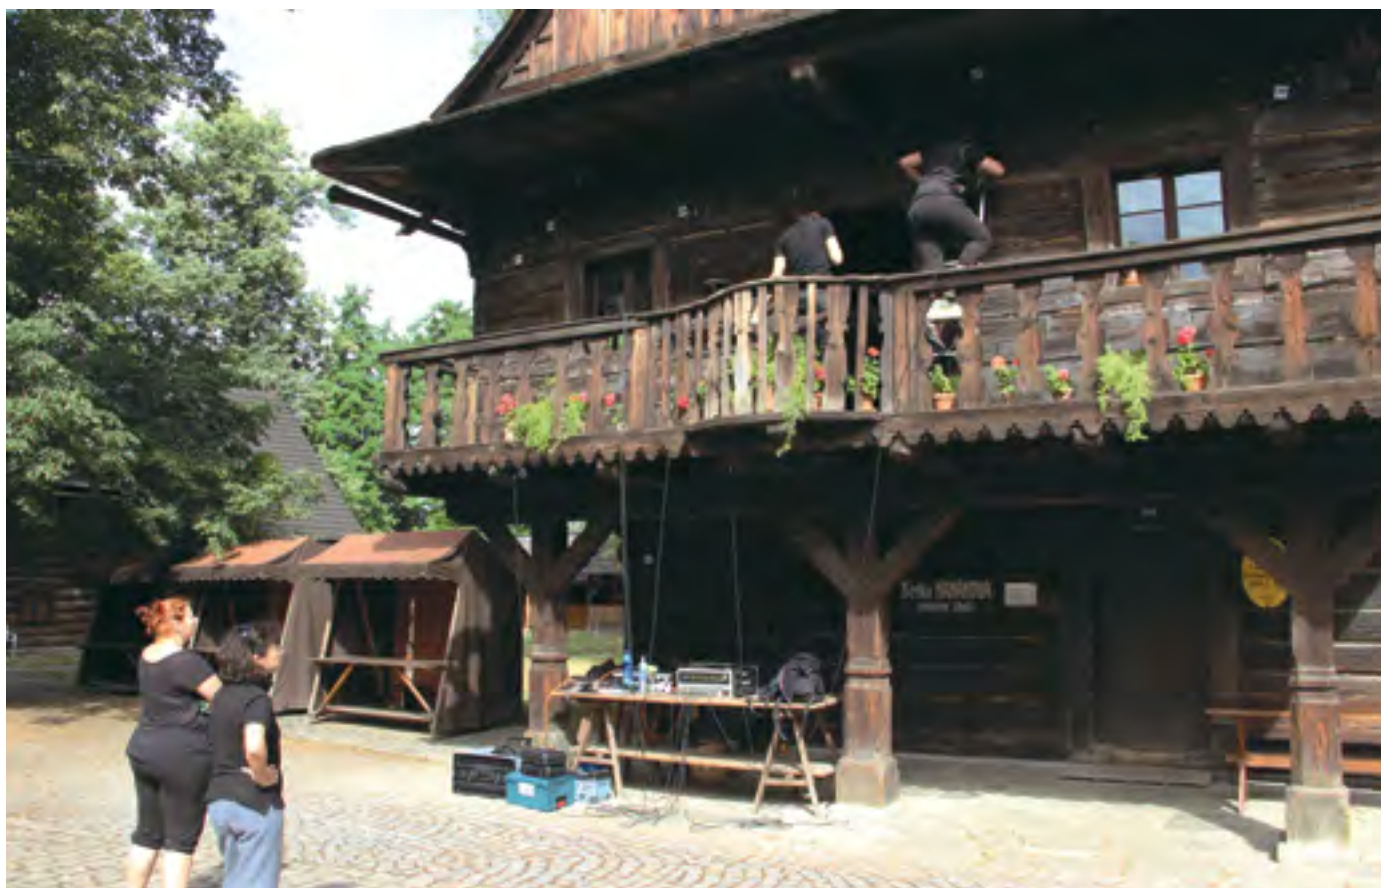
**10. Provádění akustické detekce dřevokazného hmyzu ve Valašském muzeu v přírodě. Výchozím předpokladem jakéhokoli zásahu na stavební památce by měla být analýza stávajícího stavu, 2015, foto R. Bryol, Oddělení dokumentace VMP. The implementation of acoustic detection of wood-destroying insects in the Wallachian Open-Air Museum. An analysis of the current condition should be a prerequisite of any intervention in the monument. Akustische Detektion von holzschädlichen Insekten im Walachischen Freilichtmuseum. Der Ausgangspunkt für jeglichen Eingriff am Bauwerk sollte die Analyse des bestehenden Zustandes bilden.**

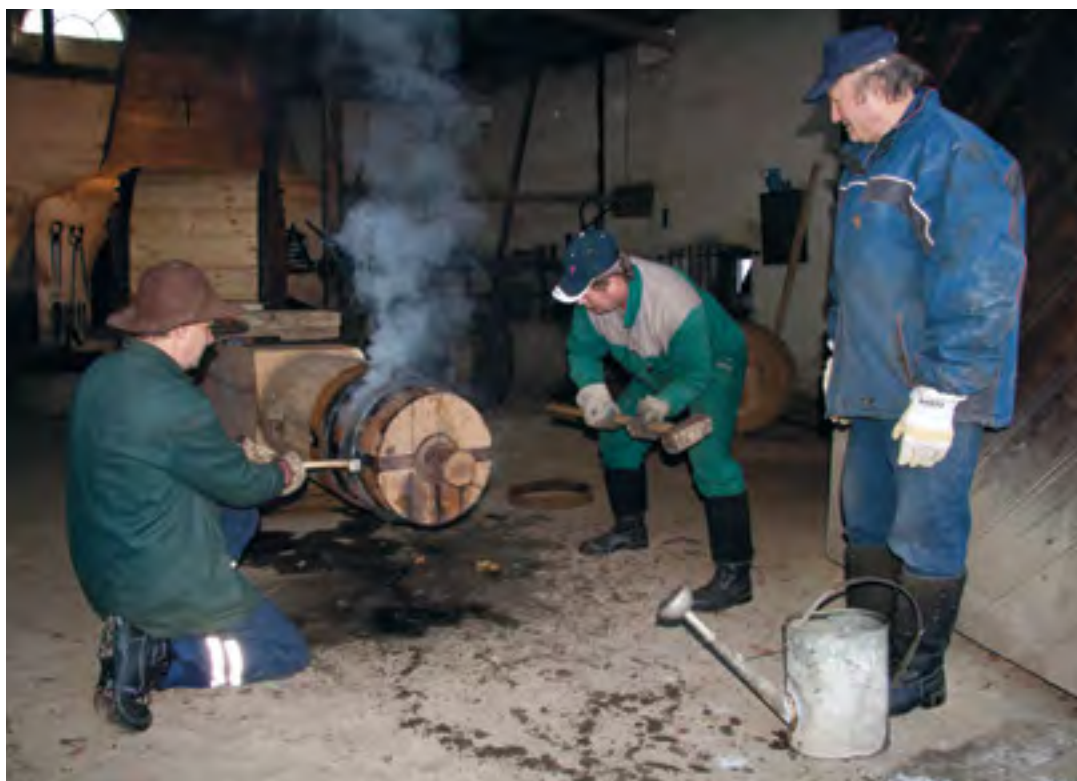
11. Péče o stavební památky ve Valašském muzeu obnáší celou řadu operací s využitím tradičních i moderních technologií, 2013, foto J. Kolář, Oddělení dokumentace VMP. The care for monuments in the Wallachian Open-Air Museum involves numerous operations using both traditional and modern technologies. Die Pflege der Bauwerke im Walachischen Museum umfasst zahlreiche Operationen, wo sowohl moderne als auch traditionelle Technologien angewandt werden.

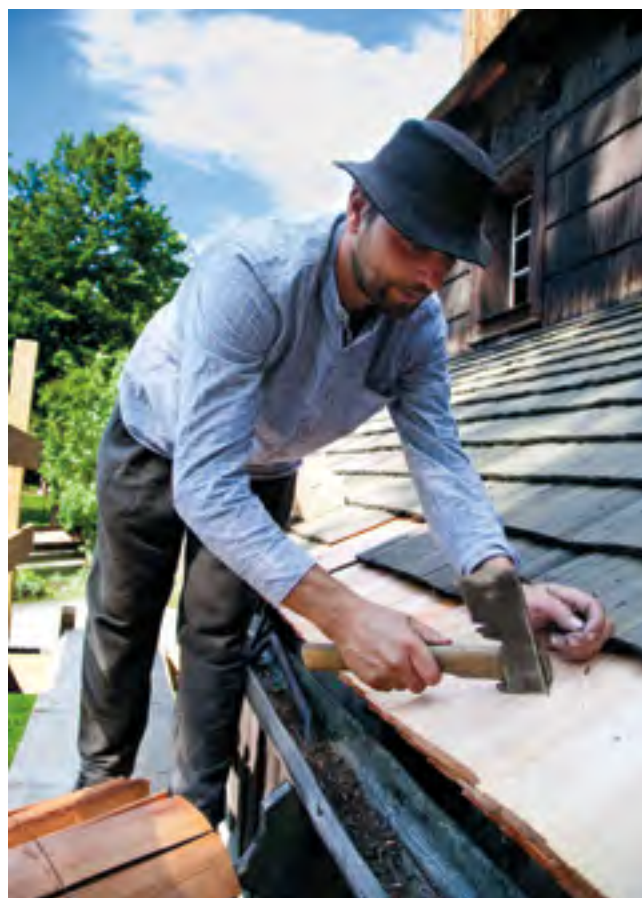
12. Udržování a prezentace stavebních technologií veřejnosti patří k charakteristickým činnostem Valašského muzea v přírodě, nutné je jejich širší uplatňování v běžné praxi, 2015, foto J. Kolář, Oddělení dokumentace VMP. The maintenance and presentation of building technologies to the public are among the characteristic activities of the Wallachian Open-Air Museum; their broader application in common practice is necessary. Die Pflege und Präsentation der Bautechnologien vor der Öffentlichkeit gehören zu den charakteristischen Tätigkeiten des Walachischen Freilichtmuseums, notwendig ist ihre noch breitere Applizierung in der Alltagspraxis.

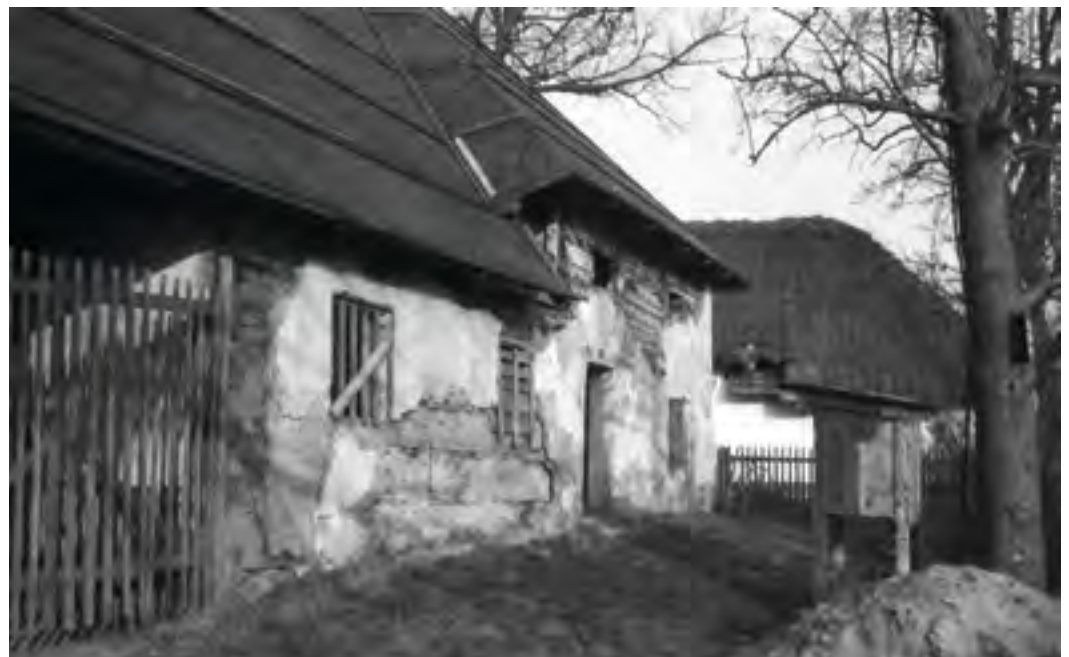
3. Rekonstrukce domu čp. 64 v Rymicích, 1982, foto J. Langer, Oddělení dokumentace VMP. Reconstruction of house No. 64 in Rymice. Rekonstruktion des Hauses Nr. 64 in Rymice.

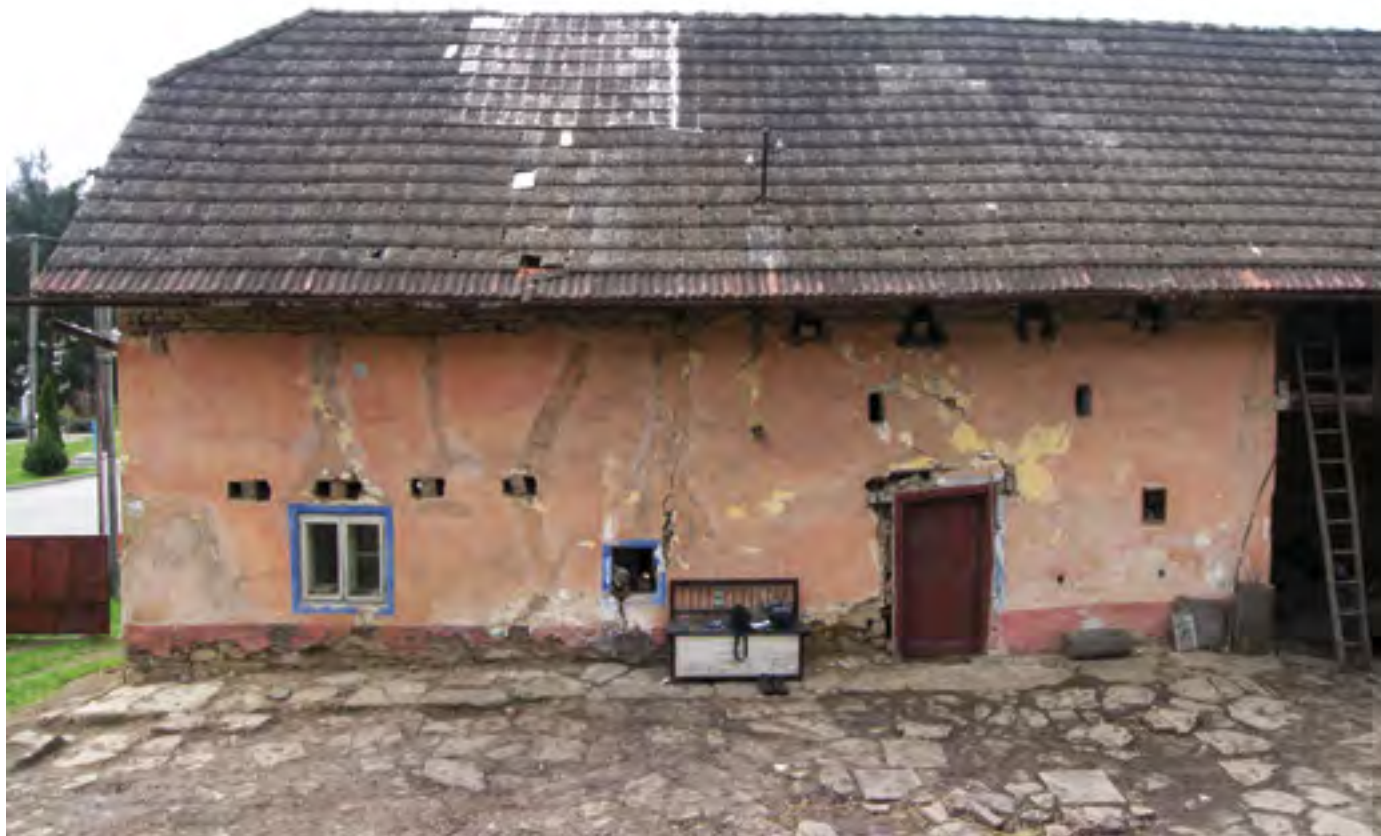
2. Obytný dům – dvorní fasáda před započatím obnovy, 2010, foto V. Říhová. Residential house – courtyard facade before the beginning of the reconstruction. Wohnhaus – Hoffassade vor der Erneuerung.

měl několik široce rozestoupených šikmých statických trhlin v obvodovém zdivu a především zcela destruované stěny dymníku a černé kuchyně ve středu dispozice. Na hliněné podlaze chodby a černé kuchyně bylo položeno linoleum, v některých místech však pod kusy opadané omítky a vypadlých nepálených cihel nebylo patrné. U paty dveří vedoucích na dvůr scházela část zdiva a samotná zárubeň s dvevní výplní byla vyklopená tak, že dveře nešly otevřít. Vlivem zatékání byly v komorové části domu ve třech úrovních propadlé dřevěné záklopové stropy. Exteriér měl z velké části zachované hliněné omítky i s vápenným líčkem – na uliční fasádě tradiční bílou s modrou podrovnávkou, směrem do dvora byl nátěr růžový. V interiéru bylo možné vstoupit do prostoru světnice s trámovým stropem s překládaným záklopem a s dřevěnou prkennou podlahou. Ostatní prostory přízemí, černá kuchyně naplněná sutí, zapuštěná komora a chodba měly hliněné podlahy. Komory v patře měly podlahu nad světnicí hliněnou a v dalších částech prkennou a trámové stropy se záklopem z prken na sraz.

Mezitím probíhala také obnova památkově chráněného domu. První etapa prací v roce 2010 zahrnovala už zmíněnou opravu střechy. Na ni navázala druhá etapa (2011) se statickým zajištěním stavby (podezdění základů, stažení objektu systémem táhel), rozebráním a novým vyzdáním střední části obvodového zdiva domu směrem do dvora a obvodového zdiva černé kuchyně a dymníku. Ve třetí etapě (2012) byly prováděny další práce v interiéru – např. obnova vnějších a vnitřních omítek a vápenných nátěrů, provedení lokální výměny i celkového ošetření stropních trámů světnice a komor, překlátování uhníklých zhlaví trámů, instalace dubových sloupků pod průvlak ve světnici, položení nové dřevěné podlahy světnice a podlahy ze starých prken v chodbě, ošetření a repase okenních a dveřních výplní, budování komínu a osazení kamen. Většinu z těchto prací prováděli specializovaní řemeslníci sdružení pod hlavičkou *Hliněné stavby Josef Morkus*.<sup>13</sup> Drobnější dokončovací činnosti pokračující až do roku 2013 už byly opět svépomocné – obnova špalíčkové dlažby v průjezdu, vydláždění černé kuchyně půdovkami a celková obnova interiéru polo-zapuštěné komory včetně opravy záklopového stropu. Obnovu završila stavba repliky pece a kachlových kamen ve světnici v roce 2014. Kamnář a keramik Jiří Jindra navrhl rozměry pece podle otisků odhalených při rekonstrukčních pracích na stěně světnice, kde bylo možné odečíst výšku zařízení, a viditelných ve staré prkenné podlaze, která vloženou částí dávala představu o půdorysu původního tělesa. Výšku a podobu kachlových kamen stanovil hypoteticky podle velikosti kachlů nalezených v zadržkách černé kuchyně. Obnova pece byla financována z velké části prostřednictvím projektu Místní akční skupiny Dolní Pošávi, financovaného z Programu rozvoje venkova Ministerstva zemědělství.<sup>14</sup> Příjemcem dotace už jsme nebyli jako soukromí majitelé, ale byl jím spolek *Krajina a památky*, který jsme založili a který historický dům využívá jako kancelář, zázemí knihovny a různých dalších aktivit (např. jej zpřístupňuje veřejnosti). Kromě samotných budov bylo nutné upravit také okolí domu. V letech 2012, 2015 a 2016 probíhalo postupné dláždění dvora a příjezdové cesty. V roce 2013 obec Zlámanec odstranila nástěnky a plakátovací plochy před domem, vysadila na přilehlých obecních pozemcích trávu, osázela předzahrádku a instalovala lavičku.<sup>15</sup>

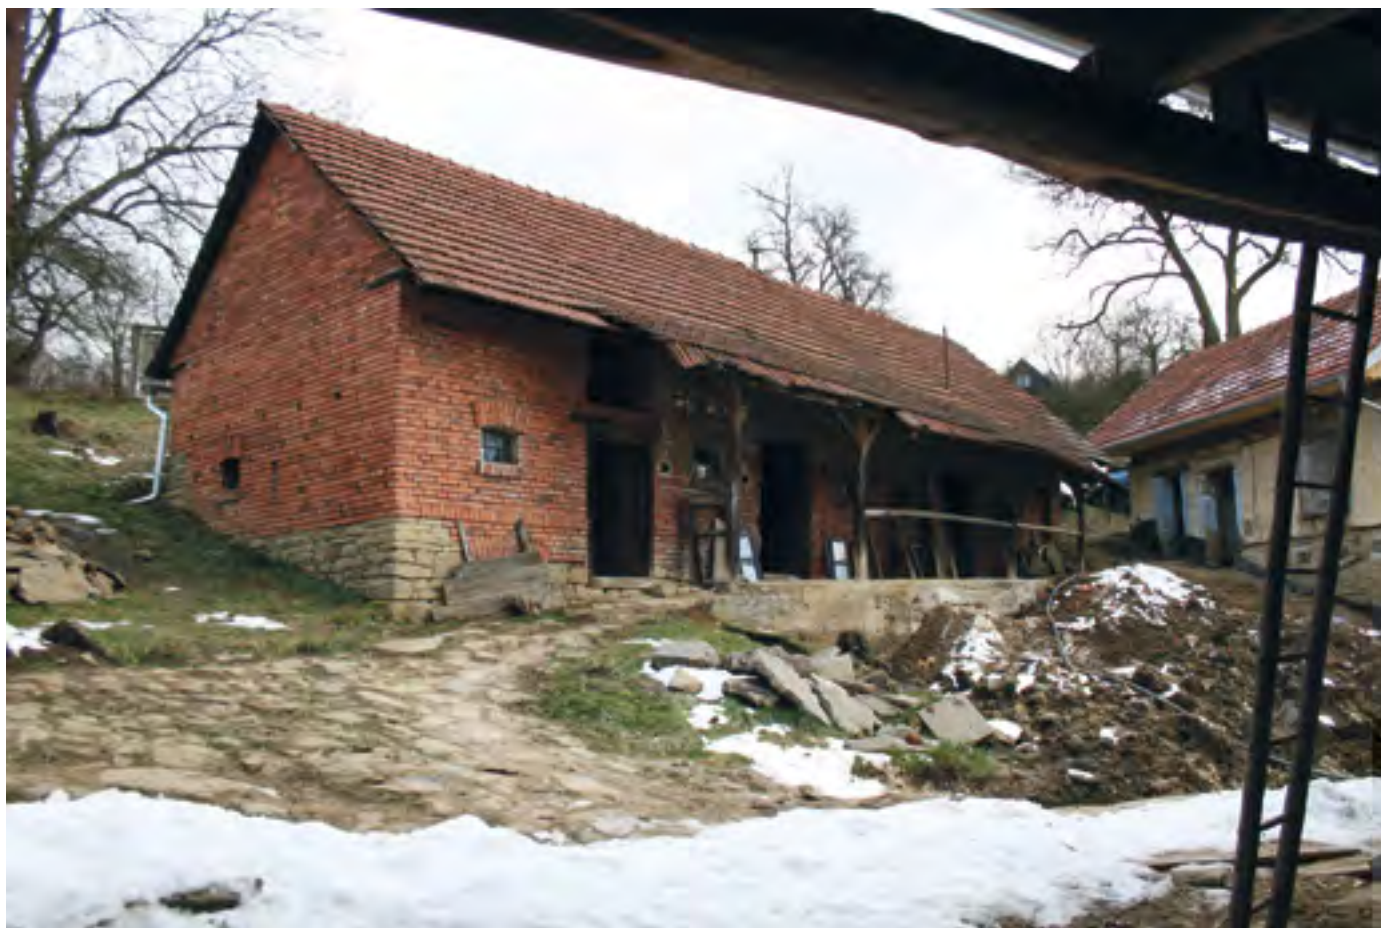
3. Chlévy, 2010, foto V. Říhová. Cowsheds. Ställe.

Za prioritní práci jsme považovali provizorní opravu střechy památkově chráněného domu. Když začal tát sníh napadaný na dvoře a v zahradě svažující se k usedlosti, ukázalo se hlavní riziko objektů založených v jílovitém svahu – voda protékala i chodbou domu, v komoře vytvářela louže a přímo prostupovala zadní stěnou chlévů, které byly zasazeny do svahu až 20 cm pod okap. Odvedení srážkové vody jsme provedli výkopem šikmé rýhy v zahradě nad usedlostí, posléze jsme od hlíny osvobodili i zadní stěnu chléva.

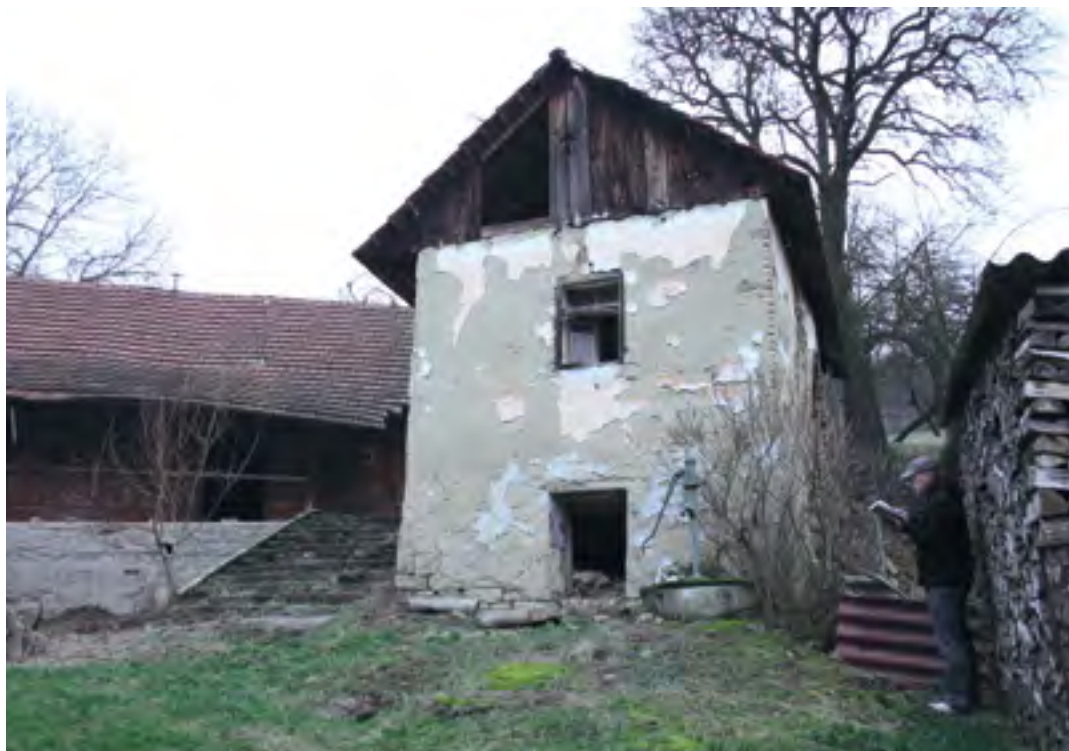
4. Výměnek před započatím obnovy, 2009, foto V. Říhová. *Reservatum rusticum* before the reconstruction. Ausgedinge vor der Erneuerung.

vyrobit nové okenní výplně do původních ráků, a protože zde nebyly ani jedny zachované dveře, museli jsme nechat zhotovit nové zárubně a obložky, do nichž byla upravena starší dveřní křídla získaná z demolice domů v okolních vesnicích (jedny dveře byly též vyrobeny nově). Po dvou stavebních sezónách jsme se v prosinci roku 2011 mohli do výměnku nastěhovat.

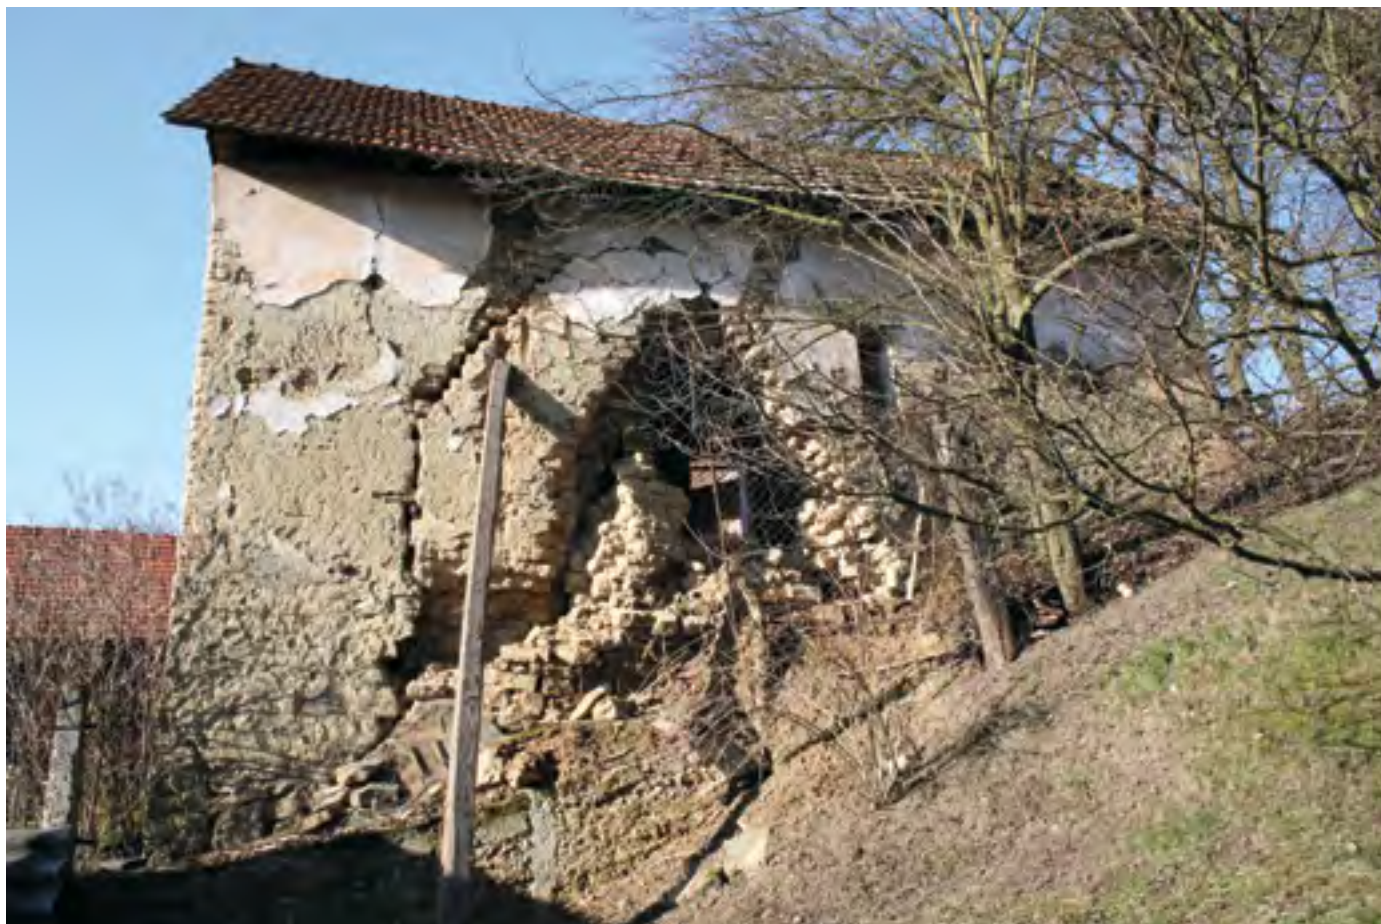
5. Destruovaná boční stěna výměnku před započítím obnovy, 2010, foto V. Říhová. Destroyed side wall of *reservatum rusticum* before the reconstruction. Zerstörte Seitenwand des Ausgedinges vor der Erneuerung.

a adaptovali jsme jej pro bydlení mj. i změnou dispozice (scelení původní kuchyňky a světnice v jeden budoucí obytný prostor, proražení nového otvoru pro dveře vedoucí ze světnice do bývalého chléva). Po vyklizení suti a provizorním zajištění budovy (např. podepření zbytku kamenné klenby sklepa) bylo možné snést střechu a posléze i trámový strop se záklopem z prken na sraz, krytý mazanicí. Zvláště hliněný materiál jsme uložili do sucha pro další použití. Časově nejnáročnější prací této stavby bylo podbetonování základů, které u tohoto v prudkém svahu zasazeného objektu, musely být založeny ve velké hloubce. Následovalo ztužení objektu kombinací betonového věnce skrytého mezi nepálené cihly, dubových trámů stropu a nově i podlahy a kovových táhel zajištěných dubovými a kovovými deskami. Do stěn a nad strop byly uloženy rozvody vody a elektřiny, byla položena prkenná podlaha světnice a v bývalém chlévě předěleném na vstupní chodbičku a koupelnu byly položeny půdovky. Vnější i vnitřní stěny dostaly nové hliněné omítky, které jsme vyráběli svépomocí z rozmočených vepřovic, písku a srnčích chlupů zakoupených v koželužně v Solnici. Podle částečně zachovaných vzorů jsme nechali
