**MOŽNOSTI PREZENTACE A UDRŽITELNÉ PÉČE O PAMÁTKY LIDOVÉ ARCHITEKTURY**

**THE POSSIBILITIES OF PRESENTATION AND SUSTAINABLE CARE FOR VERNACULAR  
ARCHITECTURE MONUMENTS**

**Jiří Kmošek – Zuzana Křenková – Radek Bryol (eds.)**

2016

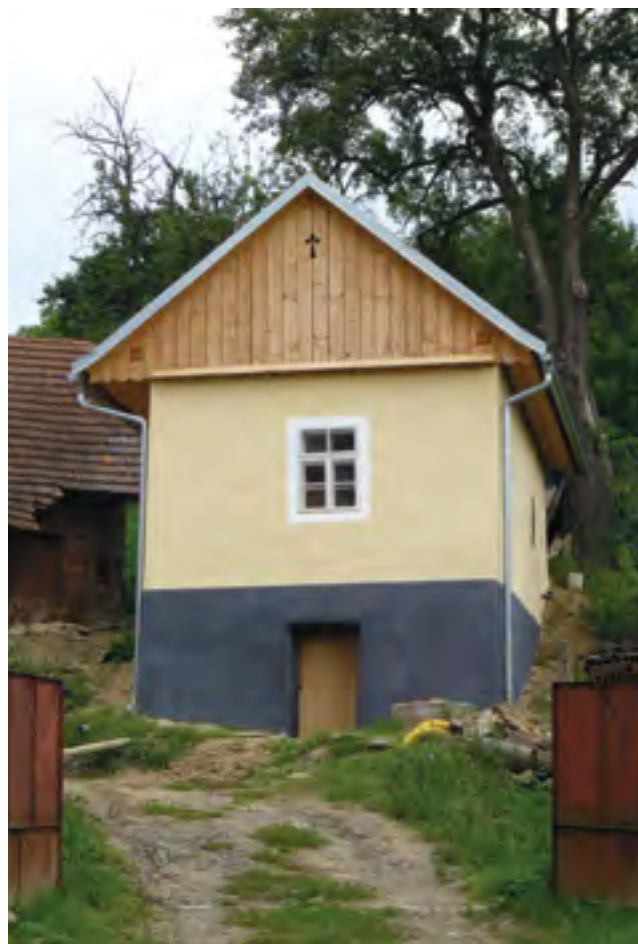
6. Výměnek po obnově, 2012, foto V. Říhová. *Reservatum rusticum* after the reconstruction. Ausgedinge nach der Erneuerung.

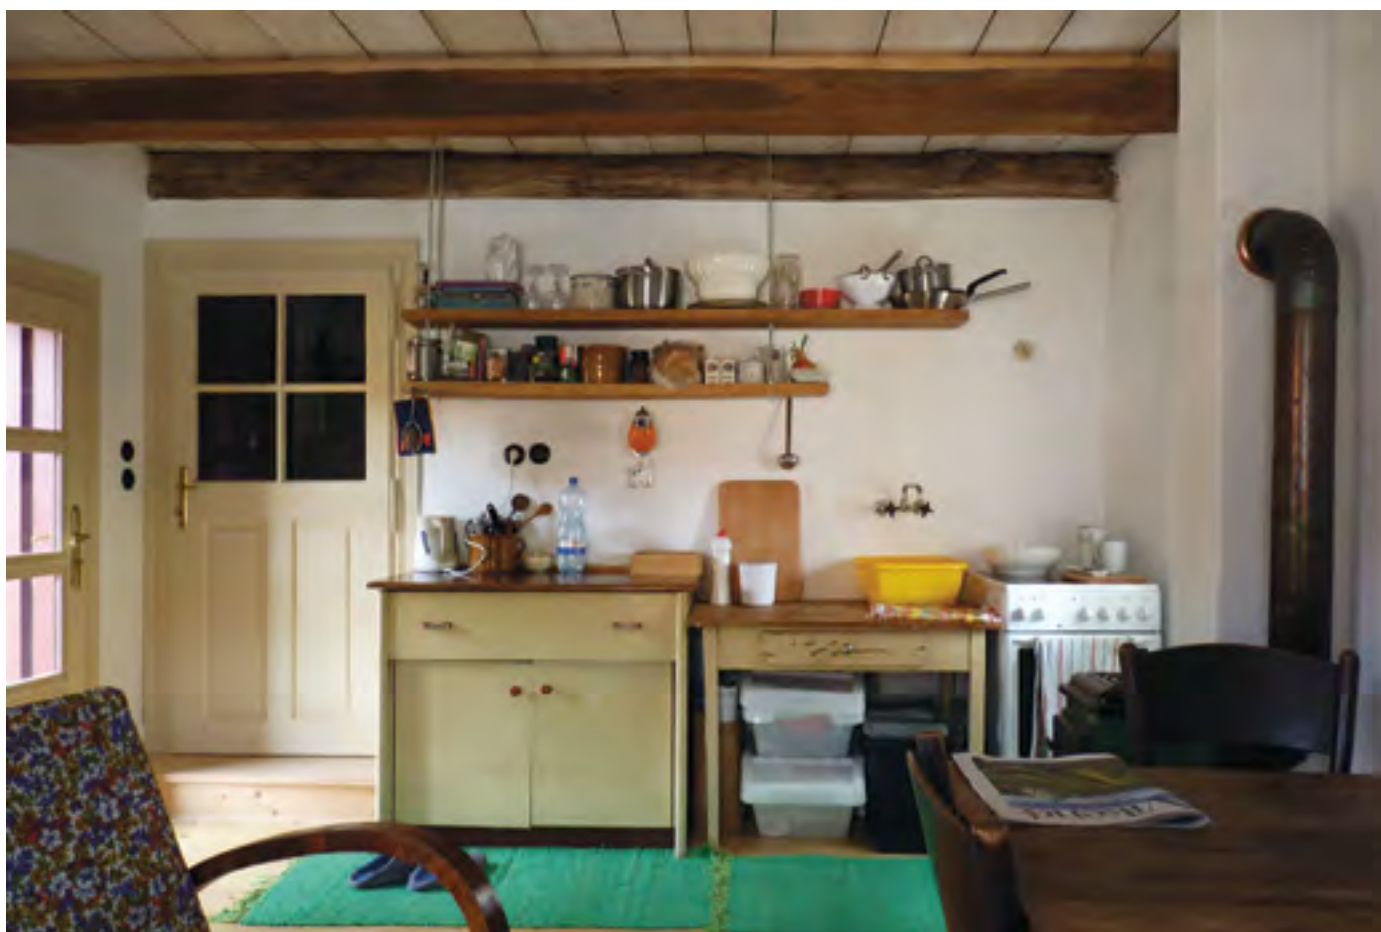
7. Interiér výměnku po dokončení obnovy, 2012, foto V. Říhová. Interior of *reservatum rusticum* after finishing the restoration. Das Innere vom Ausgedinge nach der Erneuerung.

Při obnově jsme směřovali k zachování co největší autenticity stavby. Zmizela sice romantická omšelost, ale díky důrazu na detaily a zpracování se podařilo zachovat ducha místa. Celkové vyznění obnovy usedlosti je poměrně citlivé. Budovy i dvůr si zachovaly malebný ráz i díky tomu, že jsme druhotně uplatnili starší materiál. Například pro pokrytí některých střech jsme používali starou, pouze očištěnou pálenou krytinu, pro interiéry staré dubové trámy. Snažili jsme se též dodržet *oku lahodící* nerovnost omítek plasticky kopírujících povrch stěn z nepálených cihel a kladli jsme důraz na detail. Nakonec totiž i při vši snaze o plastický reliéf stěny či obnovu segmentového záklenku nad oknem vytváří atmosféru místností především recyklované bakelitové vypínače a zásuvky. Některé brutální zásahy v interiéru se nám nechtělo skrývat. Tak zůstaly ve světnici dobře patrné technické detaily protézování zhlaví stropních trámů, které vyznačují barevné rozdíly nenatřených protéz a původních trámů a záklopu se starší vrstvou světle modré barvy.

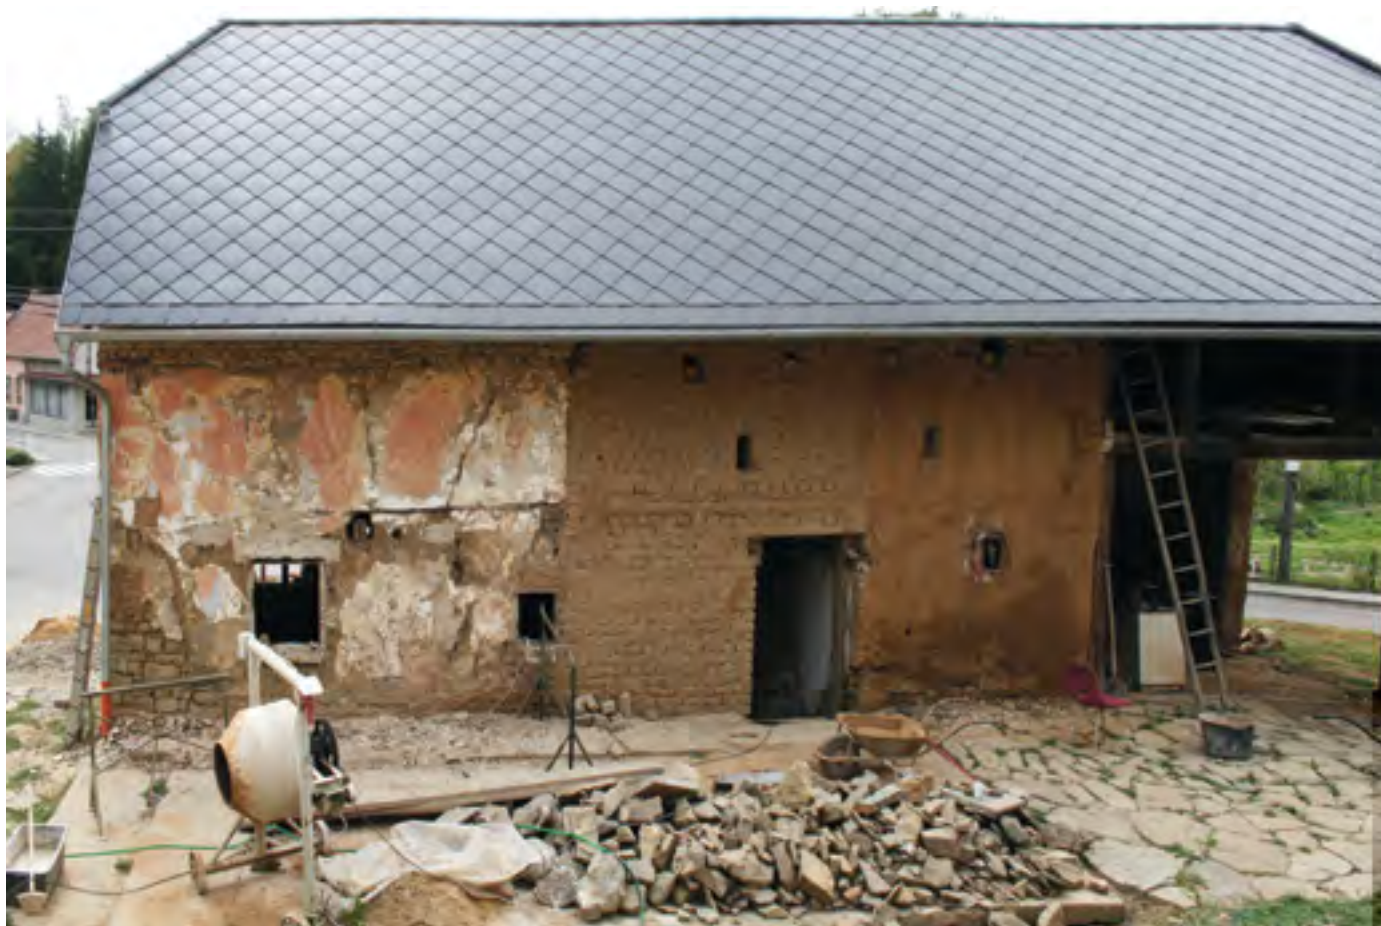
**8. Obytný dům – přezdění části obvodového zdiva, 2012, foto V. Říhová.** Residential house – re-bricking of a part of the outside walls. Wohnhaus – Wiedervermauern eines Teils vom Umfassungsmauerwerk.

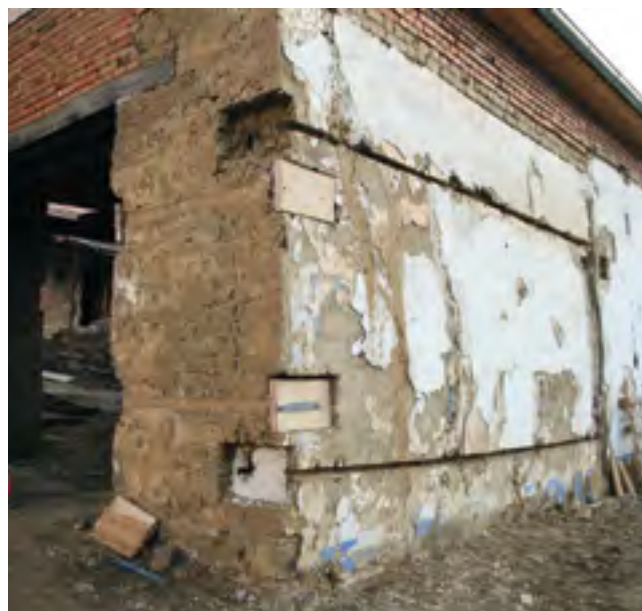
**10. Detail instalace táhel při statickém zajištění obytného domu, 2011, foto V. Říhová.** Detail of the installation of construction rods during the securing protection of the residential house. Detail der Anbringung von Zugstangen bei der statischen Sicherstellung des Wohnhauses.

ning of the existing foundations laid on the ground and in fastening of the torn walls by connecting rods. The masonry was taken into pieces and bricked up again in the places of the most serious defects (the southern wall of the *reservatum rusticum*, the central part of the northern wall of the residential house and the perimeter walls of the smoke kitchen and chimney hood). The reconstructed farmstead is used for year-round living (*reservatum rusticum*), as a guest house and office (residential house) and as storerooms (cowshed, barn).

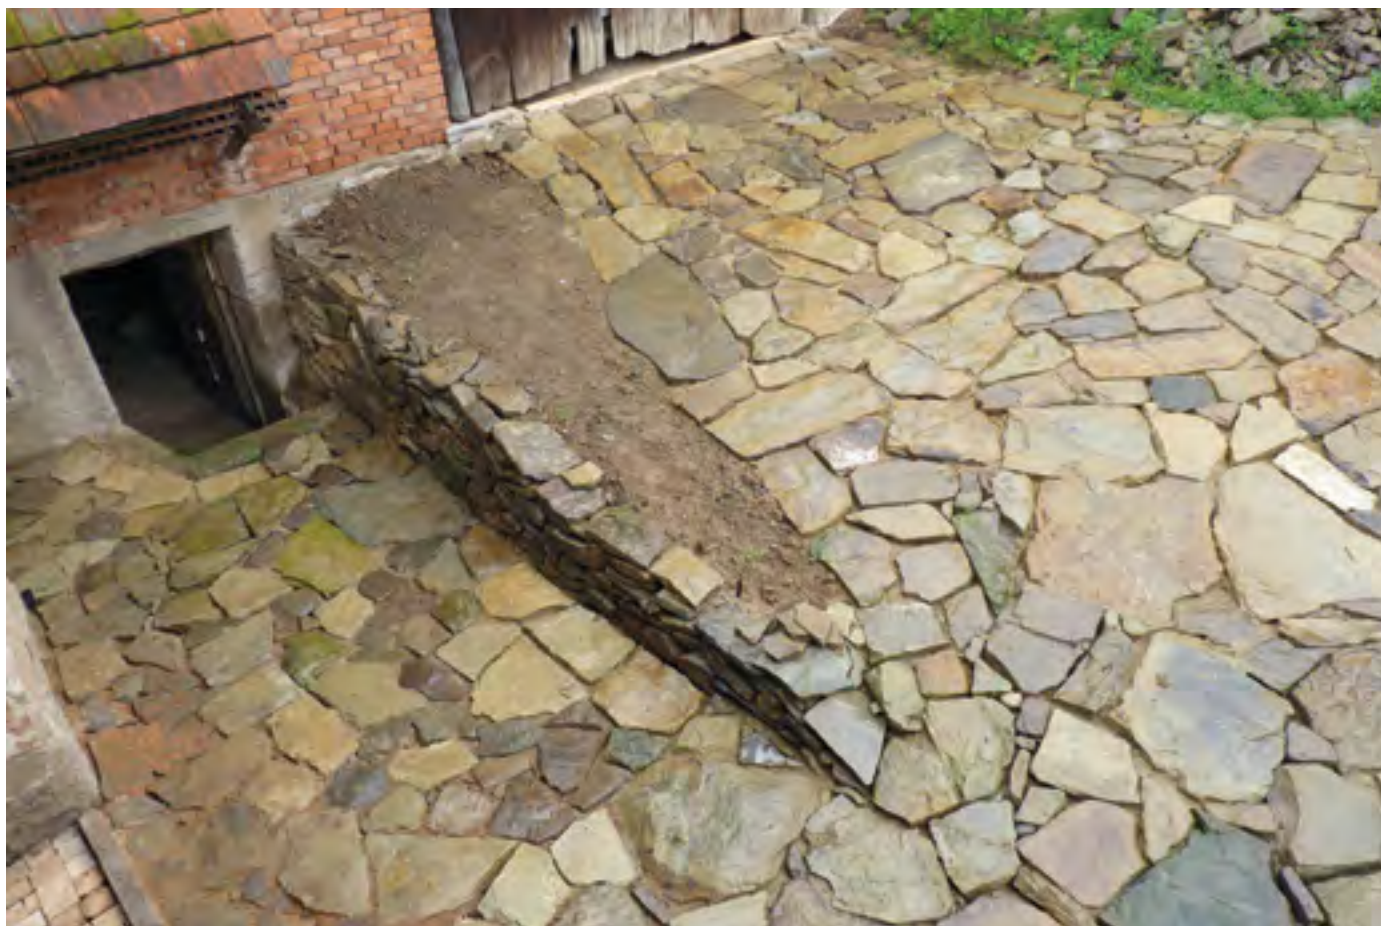
12. Dlažba dvora, 2011, foto V. Říhová. Courtyard paving. Pflasterung im Hof.

Příkladem za všechny *recyklace*, které by bylo možné při opravě usedlosti uvést, je obnova dlažby dvora. V roce 2010 dvůr pokrýval souvislý travní porost. Pod ním se podařilo najít (vykopat) starší kamennou dlažbu, místy značně poničenou, uloženou přímo na jílovém podkladu. Nepravidelně rozmístěné kameny (droba) dostaly těžkou ránu při manipulaci techniky na dvoře. Nové dláždění jsme sháněli v okolí. Původní kameny nepochybně pochází z těžebních jam v lese za vsí, kde se historicky získával stavební materiál. Na zápraží obytného domu jsme po podezdění základů instalovali původní velké šleďy, z větších kamenů staré zádlažby se ale podařilo vyskládat jen malou část plochy dvora. Další materiál jsme museli získávat postupně a rozličnými způsoby – darem od sousedů a příbuzných ve vesnici (většinou se jednalo o materiál ze zbouraných konstrukcí starších hospodářských budov), jindy těžbou valounů – *placáků* z lesního potoka či z navážek u cest. Část dlažby pochází také

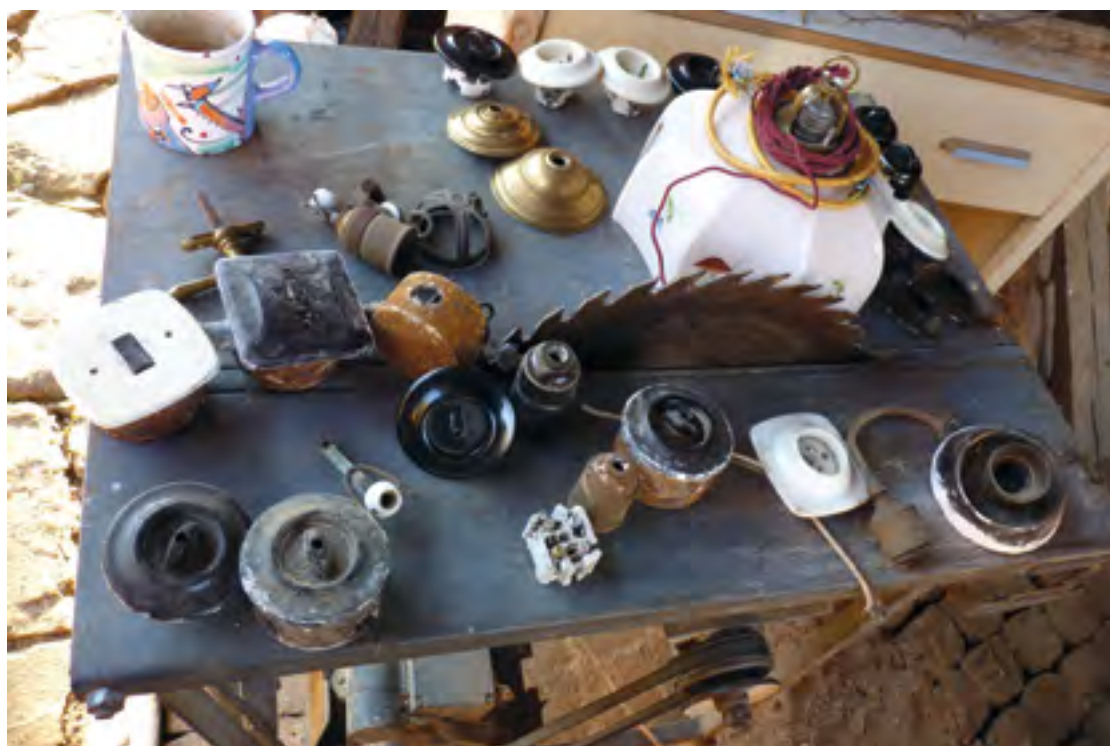
13. Recyklace starých vypínačů a zásuvek, 2011, foto V. Říhová. "Recycling" of old switches and sockets. Wiederverwertung von alten elektrischen Schaltern und Steckdosen.

2) Recycling brings significant financial savings in the form of utilisation of material from dismantled parts of buildings (e.g. damaged unfired bricks used to make clay plaster, stone from the walls for paving, or re-laying of a partly damaged wooden floor from a larger room in a smaller one) and from nearby demolitions (ceiling beams, unfired bricks, switches).

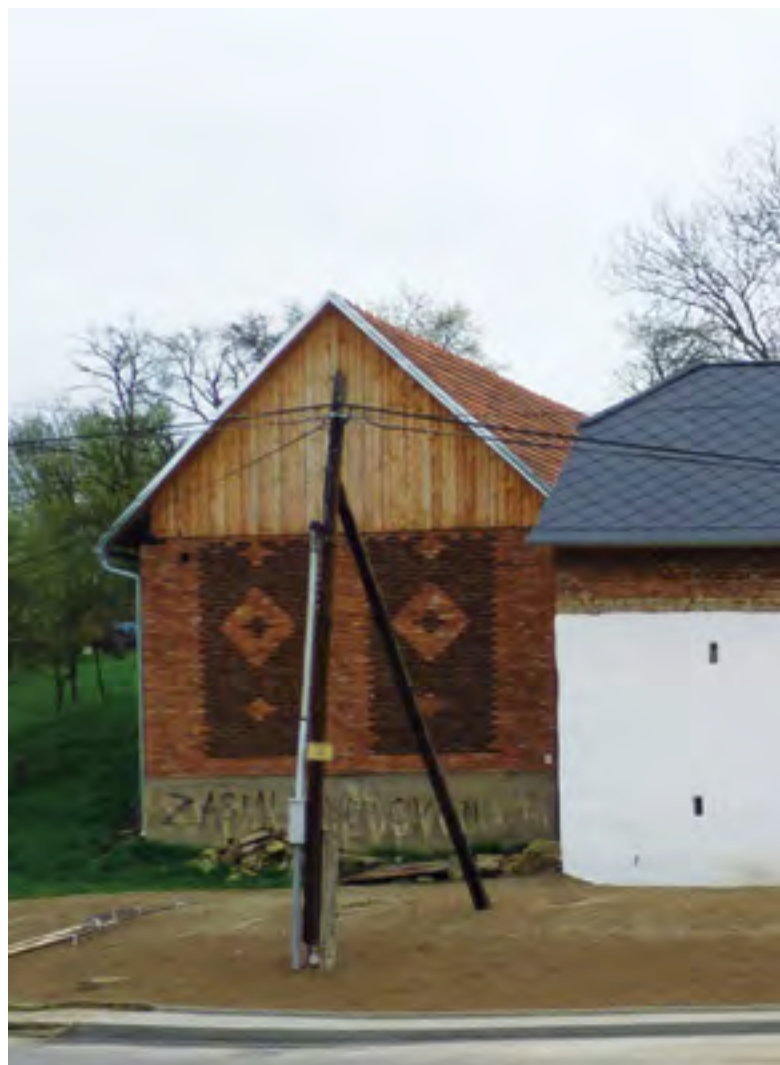
14. Celkový pohled na usedlost po dokončení obnovy – vlevo stodola, ve středu obytný dům, vpravo výměnek, 2013, foto V. Říhová. Overall view of the farmstead after the reconstruction – barn on the left, residential house in the middle, *reservatum rusticum* on the right. Gesamtansicht des Bauerhauses nach der Erneuerung – links die Scheune, in der Mitte das Wohnhaus, rechts das Ausgedinge.

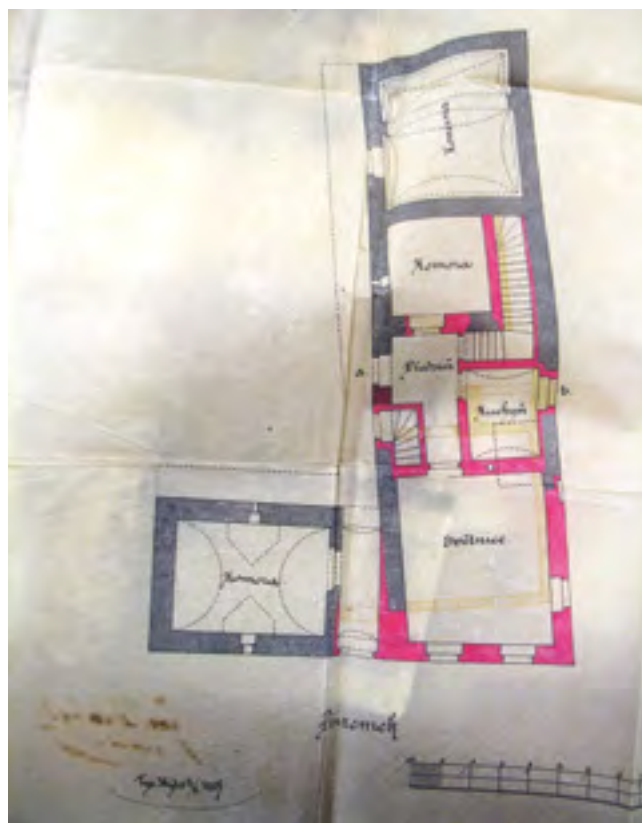
**11. Stavební plán přestavby světnice a kuchyňské části pro Jana Svatoše, majitele domu čp. 19 v Mravíně, SOkA Chrudim.** Building plan for the reconstruction of the sitting room and the kitchen part for Jan Svatoš, the owner of house No. 19 in Mravín. Bauplan für den Umbau der Stube und des Küchenteiles für Jan Svatoš, Besitzer des Hauses Nr. 19 in Mravín.

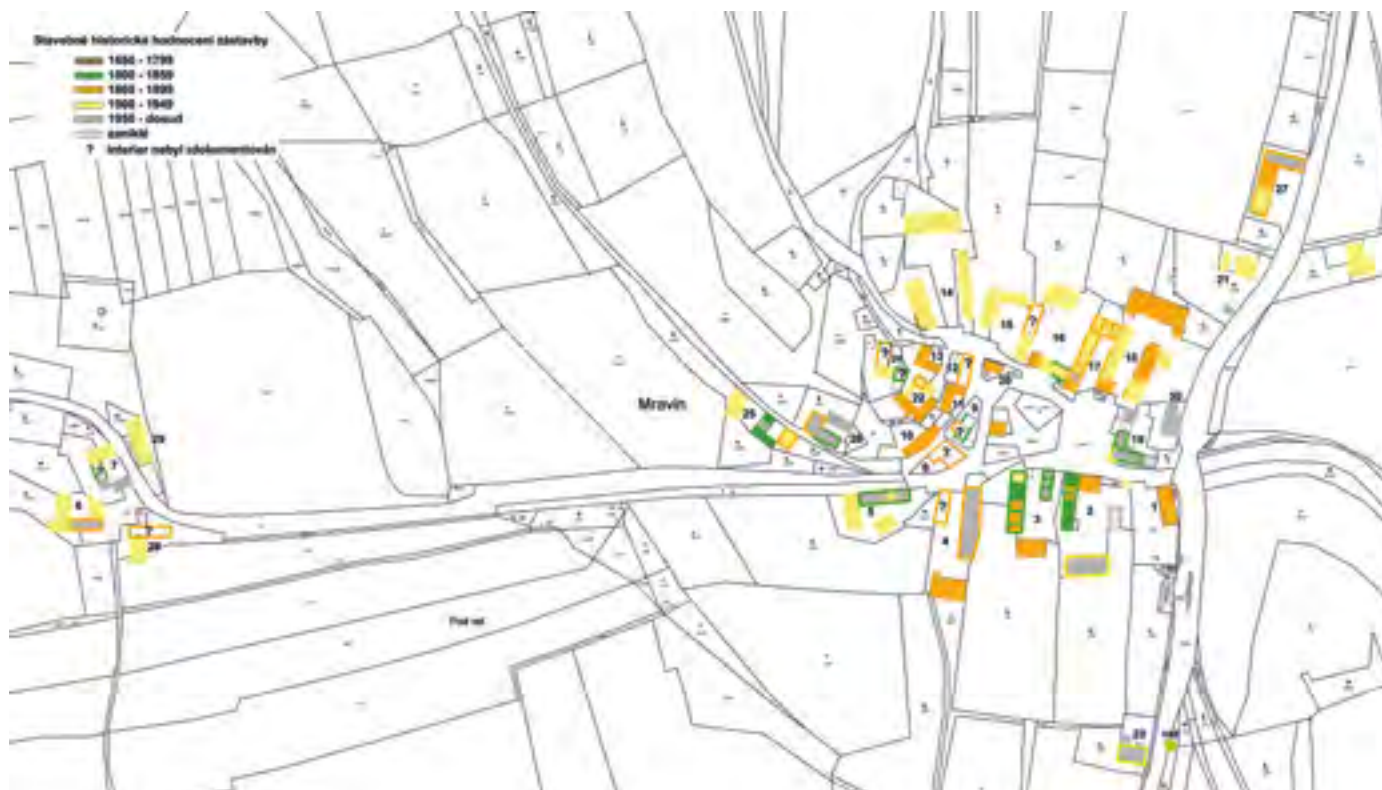
12. Mapa stavebněhistorického hodnocení Mravína dle stavu průzkumu v roce 2012, doplnění hodnocení Z. Vařeková, vypracoval J. Jaroš. Map of a construction-historical assessment of Mravín based on the 2012 survey. Plan der bauhistorischen Auswertung von Mravín nach dem Stand der Erforschung im Jahre 2012.

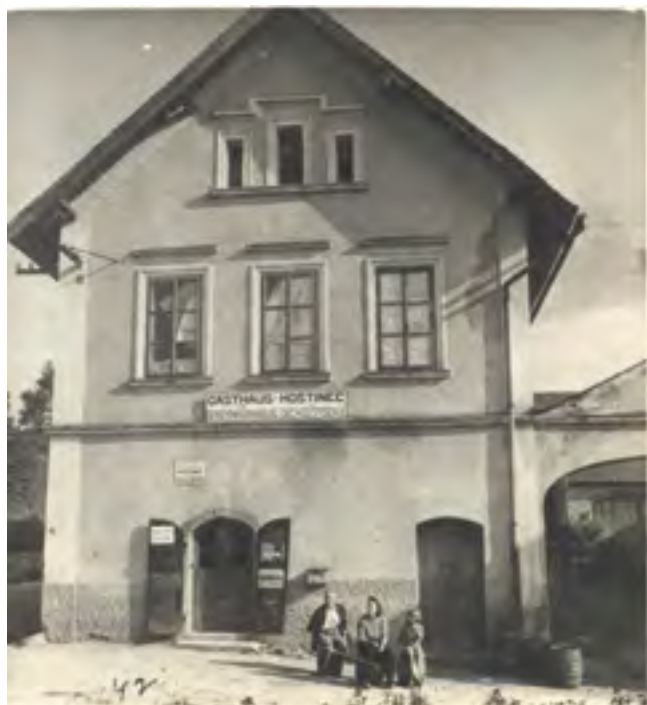
**13. Mravín čp. 1, historický snímek z druhé světové války zachycuje průčelí hostince, který byl postaven v roce 1883, fotografie ze sbírky rodiny Dobrkovských, Mravín čp. 21.** Mravín No. 1, a historical picture from WWII capturing the facade of the inn built in 1883. Mravín Hs.-Nr. 1, die historische Aufnahme aus dem Zweiten Weltkrieg zeigt die Hausfront der im Jahre 1883 erbauten Gastwirtschaft.

Usedlost s krčmou<sup>28</sup> byla zapsána k roku 1577. Na mapě stabilního katastru jsou zachyceny tři objekty; štítově orientovaný dům a výměnek značený červeně a žlutě značená stodola. V roce 1881 byla schválena výstavba nové stodoly, roku 1883 povolena přestavba domu – hostince.<sup>29</sup> Dům v roce 1967 prošel stavební úpravou, při které byla odstraněna fasáda a radikálně přestavěno první patro. Stodola byla odstraněna v roce 1982, výměnek v roce 1995.<sup>30</sup>

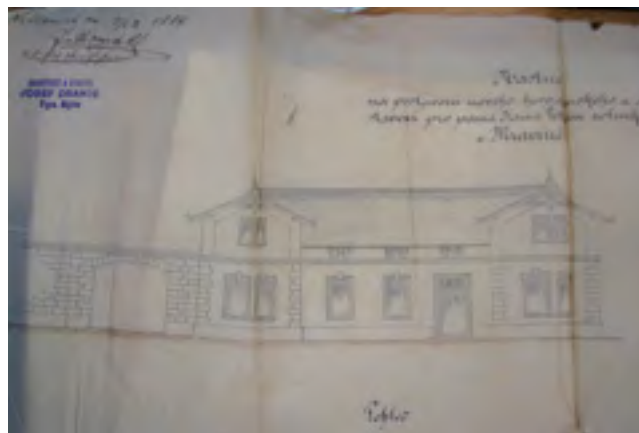
**14. Stavební plán průčelí domu v usedlosti čp. 2, SOkA Chrudim.** Building plan of the house facade of farmstead No. 2. Bauplan der Hausfront vom Bauernhof Hs.-Nr. 2.

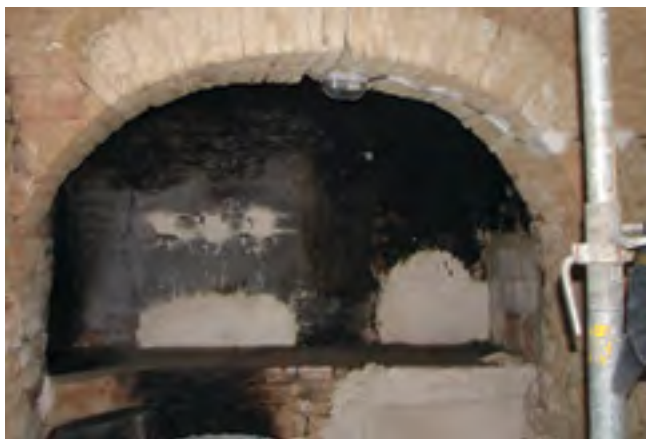
16. Mravín čp. 3, pohled na zazděná ústí obslužných otvorů (zleva kamna, pec) pod dymníkem v kuchyňské nische v zadní části síně, 2011, foto Z. Vařeková. Mravín No. 3, view of the bricked up utility holes (from the left: stove, oven) under the chimney hood in the kitchen niche in the rear part of the hall. Mravín Hs.-Nr. 3, vermauerte Wandöffnungen vom Ofen unter dem Rauchschlot in der Küchennische im hinteren Teil des Hausflurs.

obvodových stěn. Na mapě stabilního katastru byly zobrazeny i požárně vyhovující stavby, značené červeně, které představovaly zděné přízemní domy z opuky, se sedlovou střechou s polovalbou, lichoběžníkovým štítem a krytým zápražím (čp. 3, 5). Zděné domy první poloviny 19. století byly stavěny s tradiční trojdílnou dispozicí, jednotraktové, komorového typu, s tradičním způsobem vytápění ze síně. Zadní část síně byla celá vyhrazena kuchyňskému provozu nebo zde byla při světnici vyzděna kuchyňská nika s otevřeným ústím dymníku, vynášeným klenutým pasem.

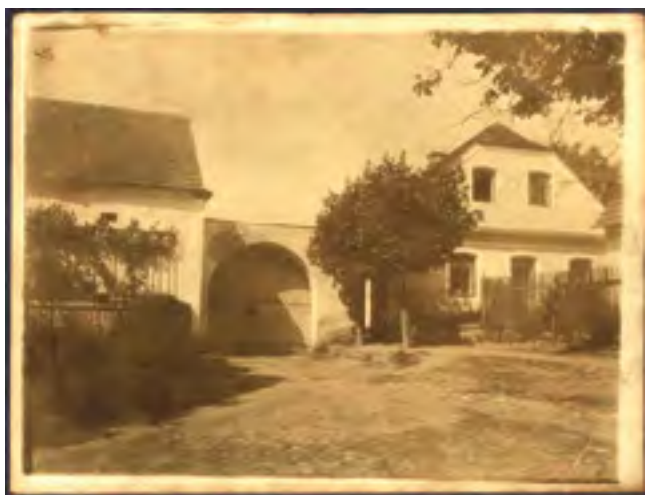
19. Mravín čp. 18, historický snímek z poloviny 20. století zachycující průčelí usedlosti po modernizaci v 30. letech 20. století, fotografie ze sbírky rodiny Dobrkovských, Mravín čp. 21. Mravín No. 18, historical picture from the middle of the 20<sup>th</sup> century depicting the facade of the farmstead after modernisation in the 1930s. Mravín Hs.-Nr. 18, historische Aufnahme vom Mitte des 20. Jahrhunderts zeigt die Hausfront des Bauernhofes nach der Modernisierung in den 1930er Jahren.

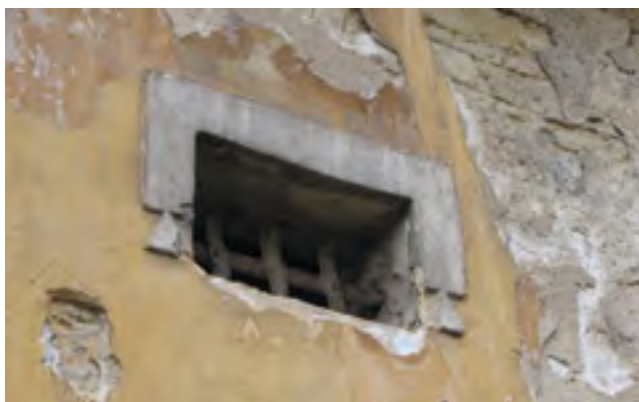
20. Mravín čp. 18, detail štukové výzdoby fasády sýpky, šambrána okenního otvoru v patře dochované na dvorní štítové straně ze závěru 19. století, 2011, foto Z. Vařeková. Mravín No. 18, detail of the stucco decoration of the granary facade; the chambranle of the upstairs window on the court gable wall is preserved from the late 19<sup>th</sup> century. Mravín Hs.-Nr. 18, Detail des Stuckschmucks von der Speicherfassade, die Fensterumrahmung im ersten Stock auf der Hofgiebelfront stammt aus dem Ende des 19. Jahrhunderts.

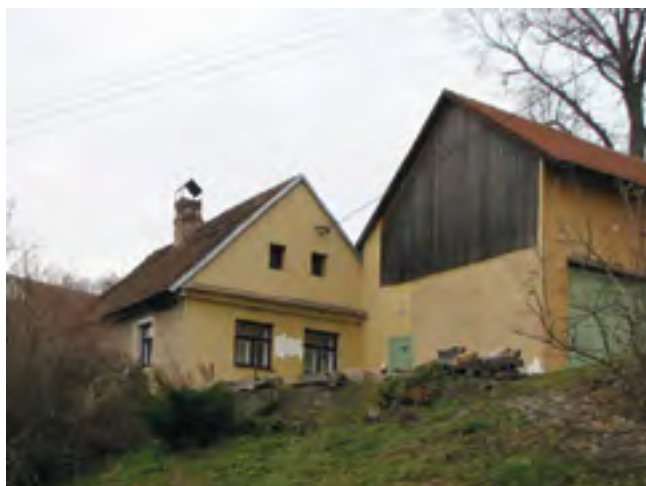
21. Mravín čp. 20, pohled na vstupní stranu, 2011, foto Z. Vařeková. Mravín No. 20, view of the entrance side. Mravín Hs.-Nr. 20, Eingangsseite.

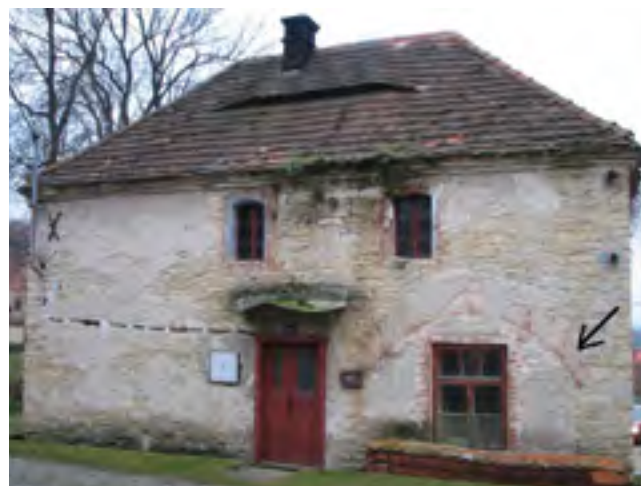
22. Mravín čp. 25, pohled na průčelí chalupnické usedlosti, 2011, foto Z. Vařeková. Mravín No. 25, view of the facade of a cottager house. Mravín Hs.-Nr. 25, Hausfront des Gehöfts von einem Chalupner.

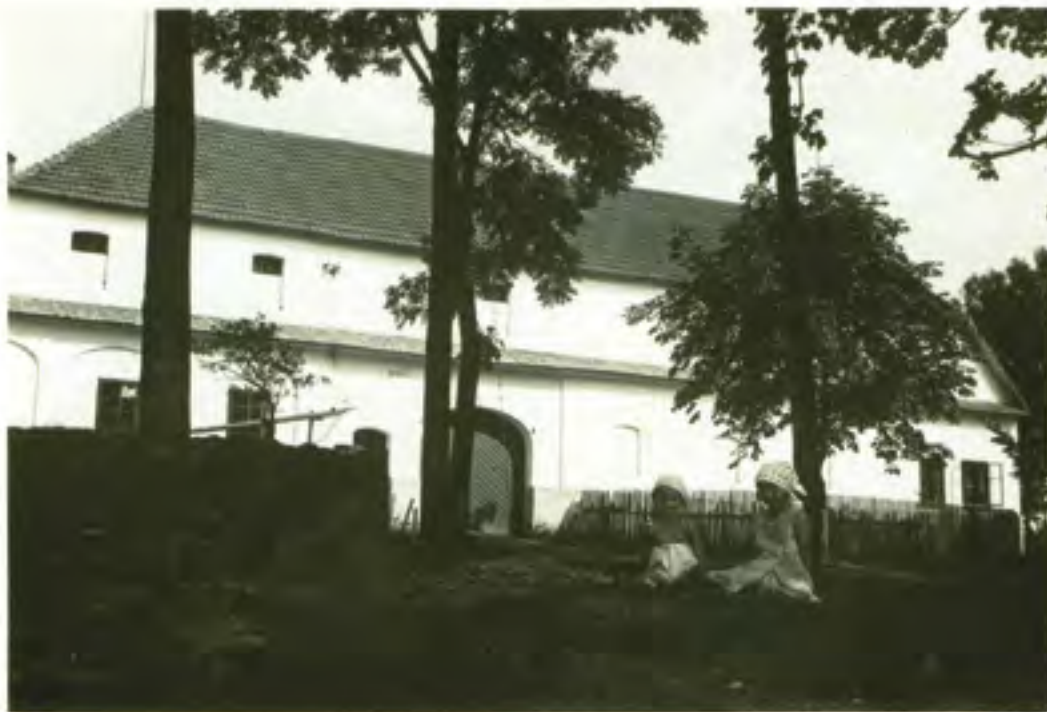
**4. Západní průčelí usedlosti čp. 56 v Trstěnici, kolem roku 1940, archiv rodiny Sotonových.**  
West-ern facade of farmstead No. 56 in Trstěnice, ca. 1940. Westfassade des Bauernhauses Hs.-Nr. 56 in Trstěnice, um 1940.

Hospodářská usedlost čp. 56 se nachází na výrazném terénním výběžku v jižní části obce Trstěnice. Zděný patrový objekt je zástupcem reflexe principů klasicistní architektury ve vesnickém prostředí druhé poloviny

19. století.<sup>3</sup> Usedlost lichoběžného půdorysu je na místě současné stavby zachycena již na císařském otisku stabilního katastru z roku 1839.<sup>4</sup> Rozměrná uzavřená dispozice skrývá v severním křídle obytné prostory. Východní křídlo stavby zaujímá klenutá maštal, v západním traktu se nachází několik klenutých chlévů, nad nimi je pak rozlehlá sýpka s povalovým stropem. Sýpka je přístupná z dřevěné pavlače, která spojuje patro nad hlavní obytnou částí areálu a výměnku v jižním traktu. Stavba je vybudována z lícované opuky, kterou doplňují kamenné architektonické detaily. Původní kontext usedlosti tvořila polygonální stodola, která byla v druhé polovině 19. století nahrazena stodolou zděnou, situovanou východně od statku. Usedlost, označovaná jako Mikšíkova,<sup>5</sup> se zachovala v původní podobě bez výraznějších stavebních změn, a to i přesto, že její využití nebylo v posledním půlstoletí důstojné. Stavba byla ve všech částech využita k chovu prasat, což se razantně podepsalo na jejím stavu. Zahájená obnova objektu se nesoústředí jen na stavbu samotnou, ale i na širší kontext, krajinné prostředí s historickými kulturními stopami. Od jara roku 2016 zde také, na místě zaniklé polygonální stodoly, znovu vyrůstá roubená stodola z Čistě. Unikátní stavba

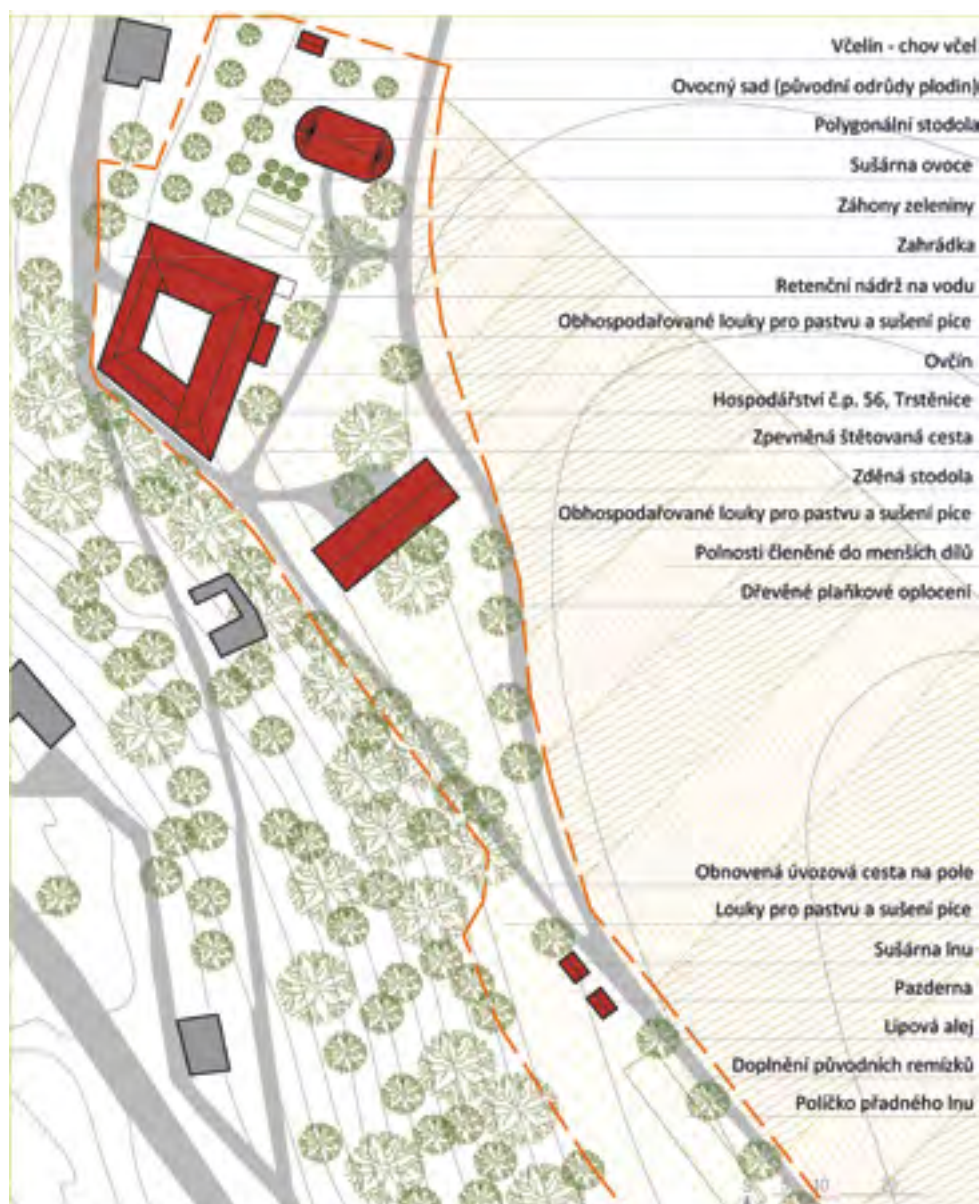
8. Koncepte hospodářství č.p. 56 v Trstěnici, 2016, vypracoval V. Kmošek. Conception of farmstead No. 56 in Trstěnice. Konzeption der Bewirtschaftung von Hs.-Nr. 56 in Trstěnice.
