**Stavebně-technické hodnocení stavu dřevokazného poškození
roubených stěn Chalupy bezzemka z Leskovce (pův. čp. 70)
a Chalupy z Lužné (pův. čp. 28) dnes ve Valašském muzeu
v Rožnově po Radhoštěm**

Ing. Michal Kloiber, Ph.D.
Ing. Jaroslav Hrivnák, Ph.D.
Ing. Jiří Bláha, Ph.D.

Objednavatel:
VALAŠSKÉ MUZEUM V PŘÍRODĚ
v Rožnově pod Radhoštěm

Telč
Březen 2014

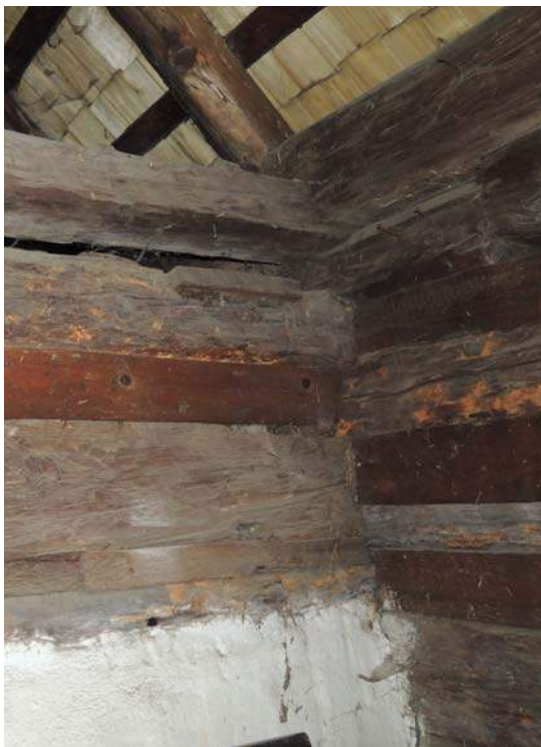
Obr. 40 Pohled na západní stranu příčky pozice měření č. 10

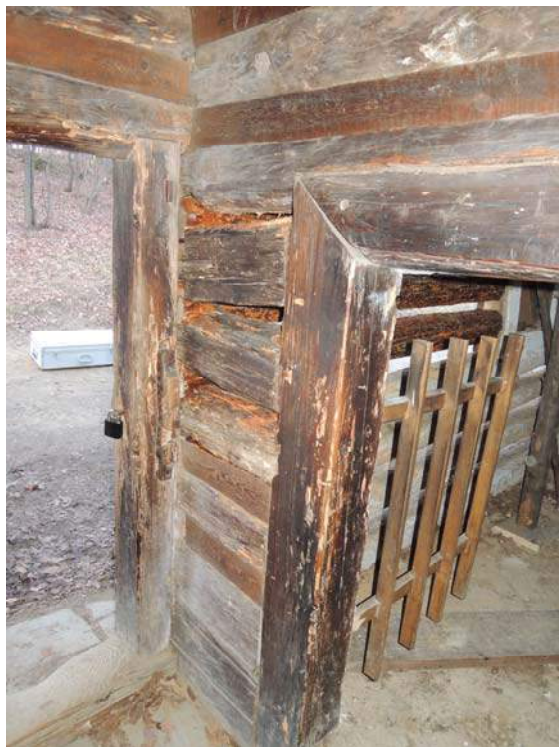
Obr. 41 Pohled na západní stranu příčky pozice měření č. 11

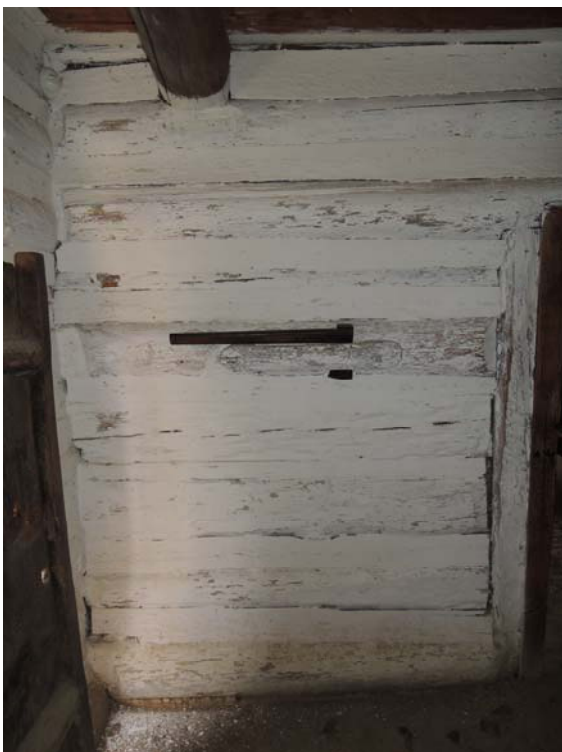
Obr. 80 Pohled na severní stranu příčky, pozice měření č. 7

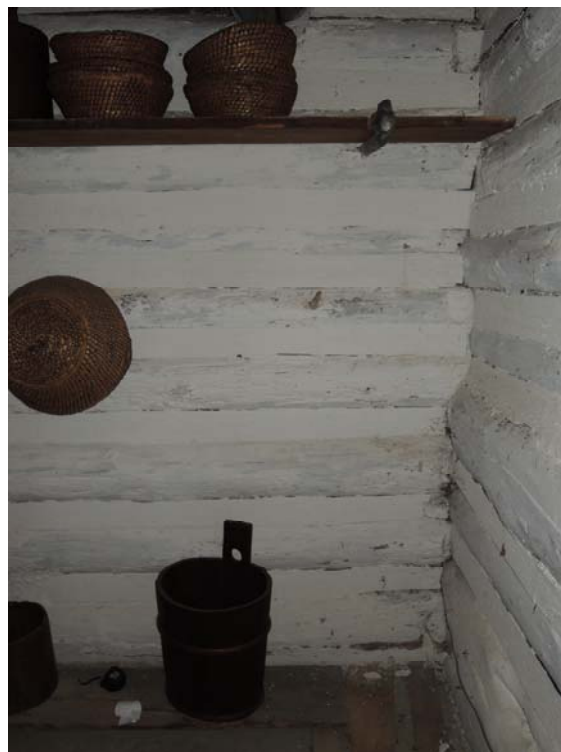
Obr. 81 Pohled na severní stranu příčky, pozice měření č. 10

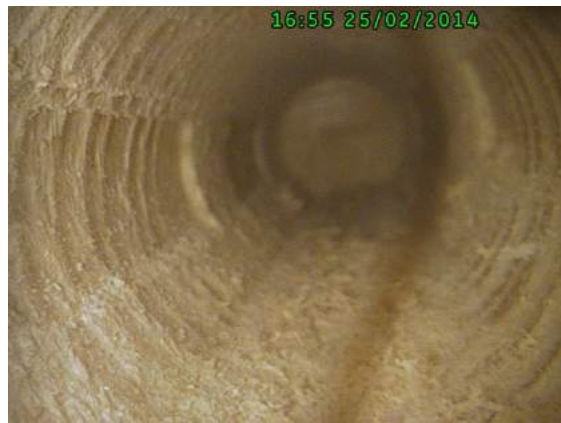
Obr. 99 Detail vrtu v trámu č. 5, západní stěna, pozice měření č. 9

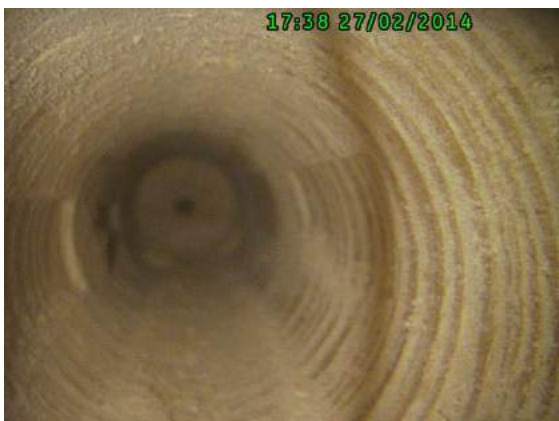
Obr. 107 Detail vrtu v trámu č. 3, západní stěna, pozice měření č. 14

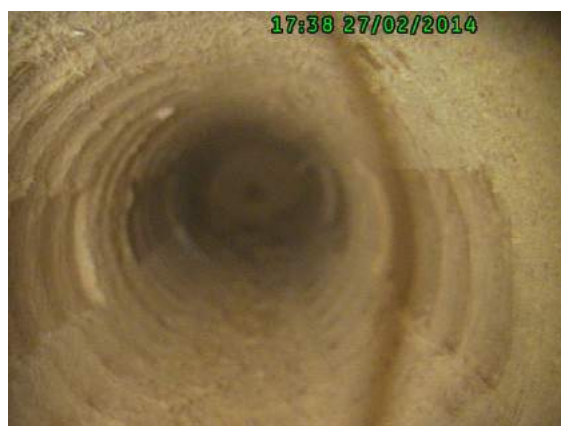
Obr. 108 Detail vrtu v trámu č. 4, západní stěna, pozice měření č. 14

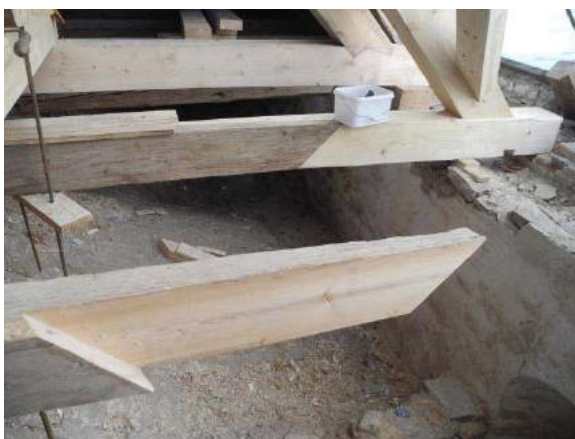
Obr. 110 Příklad použití šikmého podélného plátu šikmým čelem s dosazením na šikmočelnou šiku (oprava krovu kostela ve Vranově nad Dyjí)

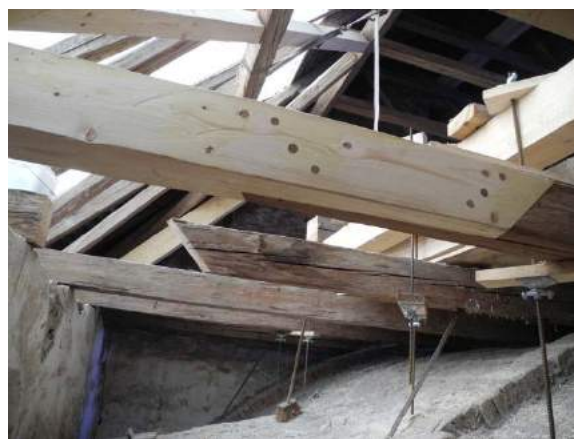
Obr. 111 Příklad sesazeného šikmého podélného se plátu se šikmým čelem s dosazením na šikmočelnou šiku (oprava krovu kostela ve Vranově nad Dyjí)
